RELATÓRIO DE FISCALIZAÇÃO

Assunto: Fiscalização INICIAL dos Serviços de
Saneamento Básico

Relatório nº 066/2013

Município de: MACIEIRA/SC

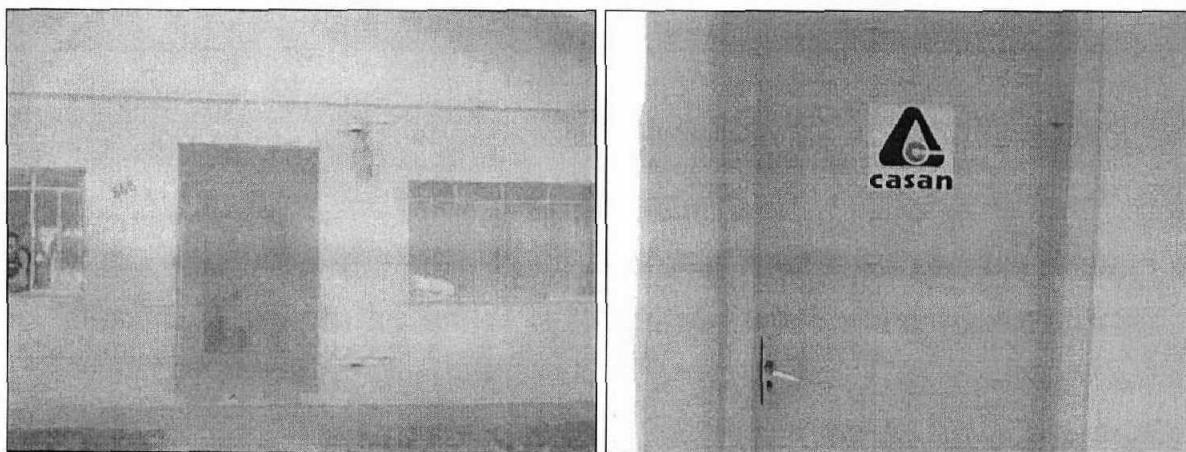
- 1) Existe identificação de que ali funciona um escritório de atendimento (Lei nº 8.078 Art. 6º)? Sim () Não (x) Pendência ():

Figura 1: Fachada sem identificação. Somente adesivo na porta interna

RECOMENDAÇÃO 01: Procurar maneira de identificar que ali funciona um escritório de atendimento da Concessionária.

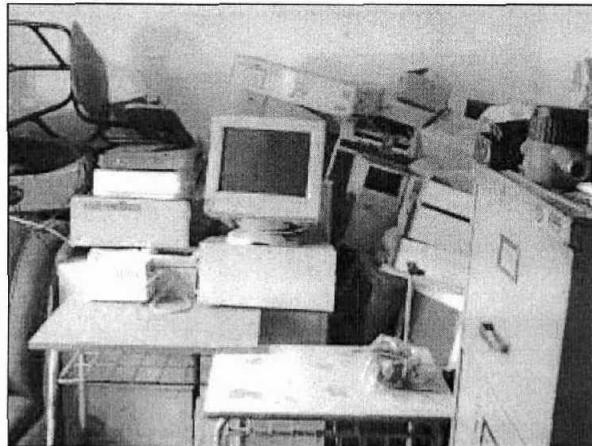
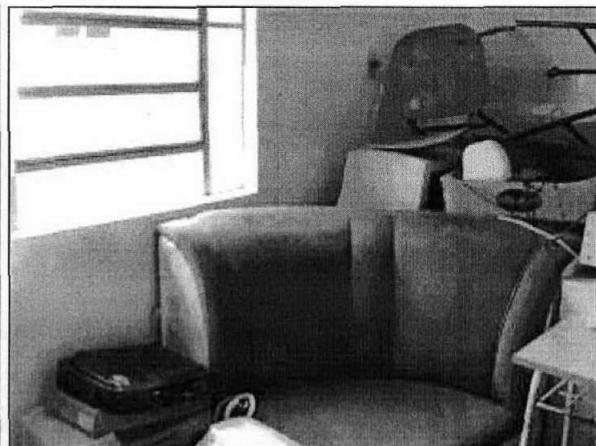
6) As condições de mobiliário são favoráveis (Resolução AGESAN nº 004 - Art. 127)? Sim () Não (x) Pendência ():

Figura 2: Estrutura do Escritório

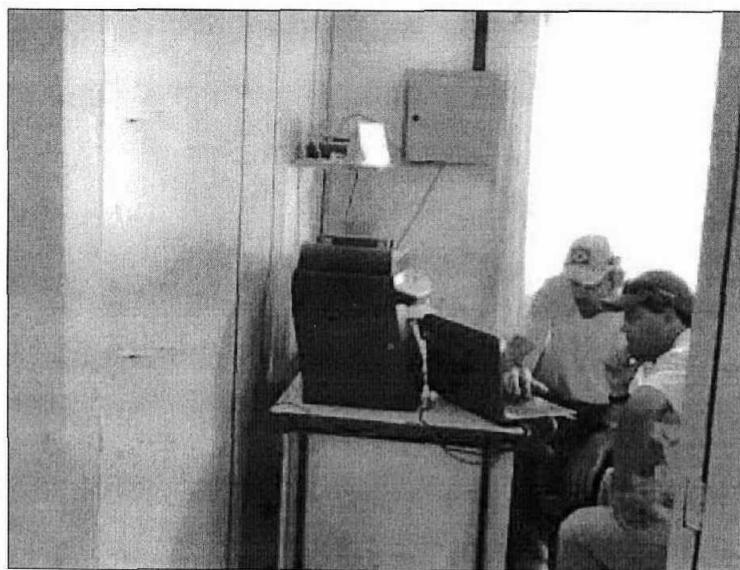
7) Os equipamentos e instalações elétricas estão em bom estado (Resolução AGESAN nº 004 - Art. 127)? Sim () Não () Pendência (x):

Figura 3: Equipamentos sucateados

RECOMENDAÇÃO 04: Providenciar melhorias.

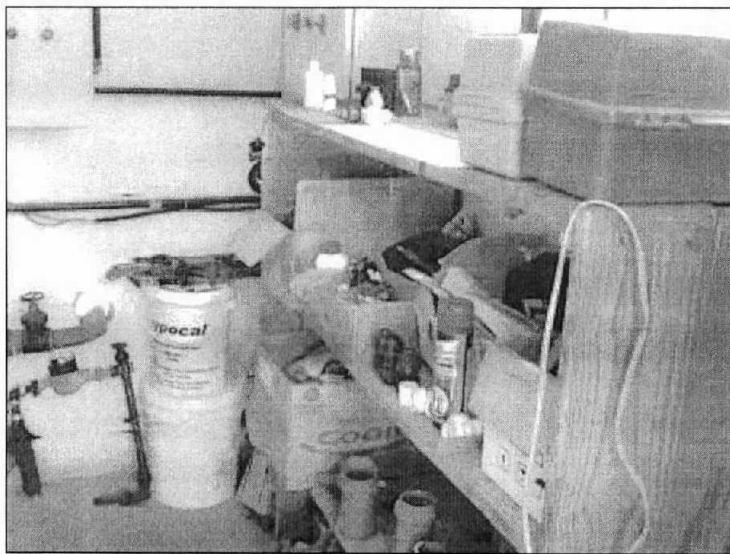
10) Existe almoxarifado em boas condições? Sim () Não (x) Pendência ():
RECOMENDAÇÃO 05: Providenciar adequação.

Figura 4: Almoxarifado junto à antiga ETA (desativada)

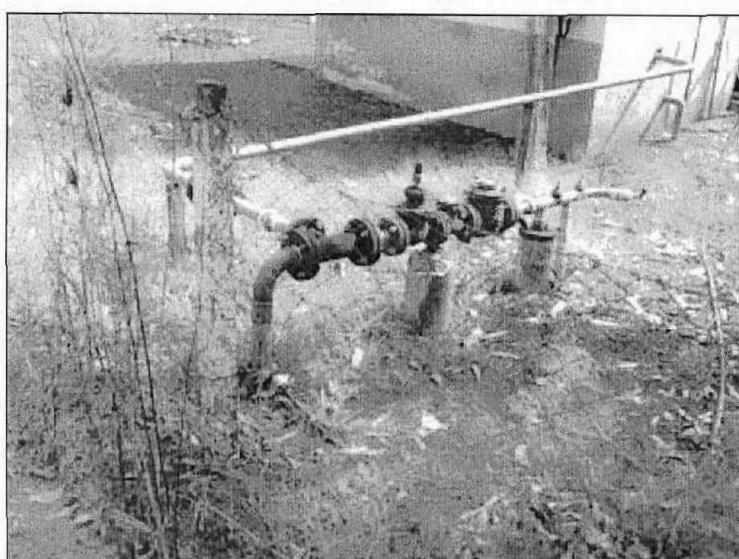
Figura 6: Manancial 1

Observações: Necessárias melhorias gerais de manutenção e conservação.

RECOMENDAÇÃO 07: Apresentar documentos referentes a Outorga e Licenças.

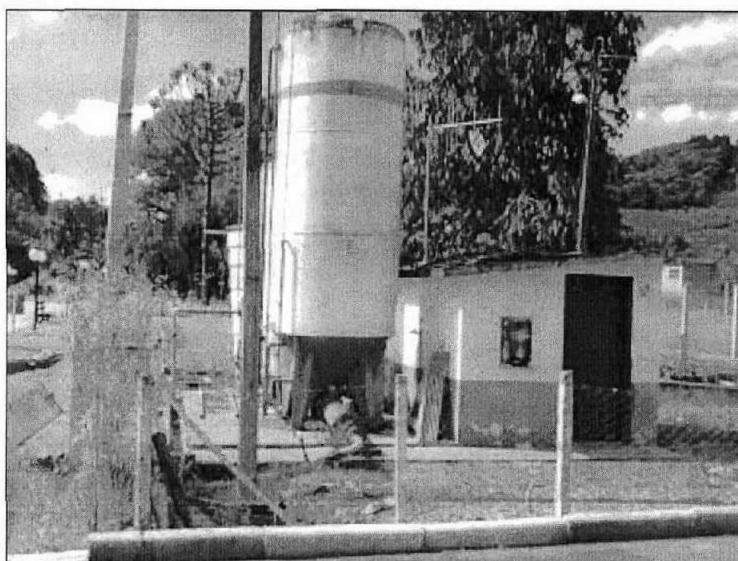
Figura 7: Poço 1

3) Existe cerca de proteção da área do manancial (Resolução AGESAN nº11- Art.

10º)? Sim () Não (x) Pendência ():

8) Existe proteção contra enchentes e entrada de pessoas estranhas e animais (Resolução AGESAN N°11 - Art. 10º)? Sim () Não () Pendência (x): Obs.: Existe mas não é suficiente.

RECOMENDAÇÃO 08: Providenciar isolamento da área.

RECOMENDAÇÃO 09: Providenciar placas ou pinturas que informem as restrições de acesso à área.

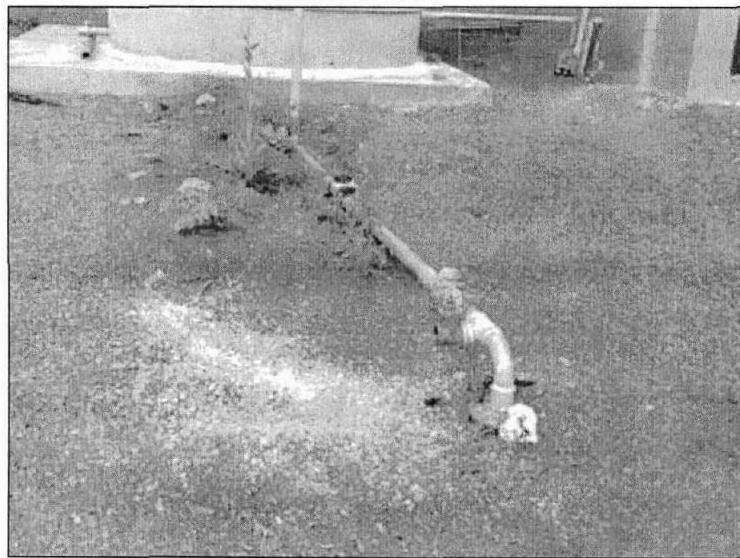
Figura 8: Manancial 2

12) Existe Licença Ambiental: Sim () Não (x) - Nº: _____

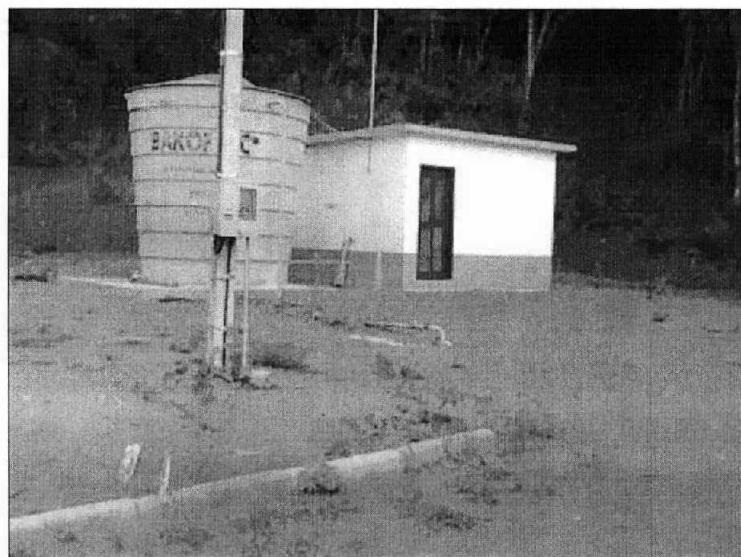
Figura 9: Poço 2

13) Existe cerca de proteção da área do manancial (Resolução AGESAN n°11- Art. 10º)? Sim () Não (x) Pendência (): _____

RECOMENDAÇÃO 11: Isolar a área.

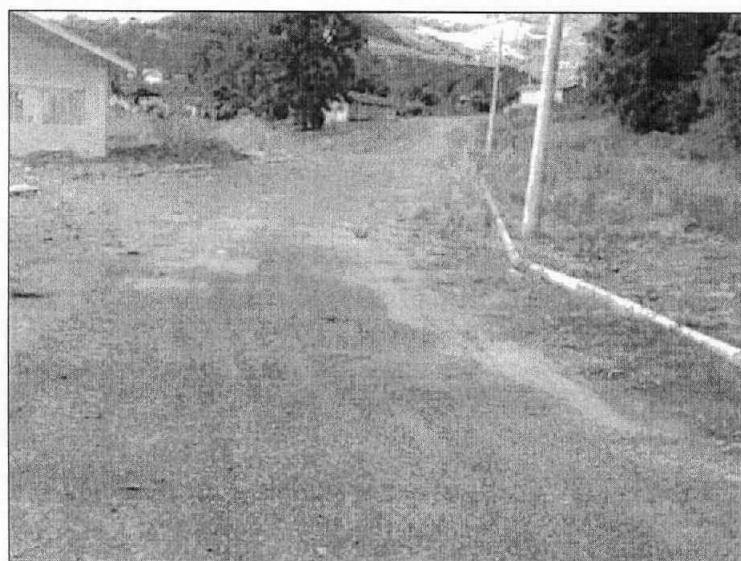
- 14) O volume captado atualmente garante o abastecimento de água sem haver colapso no abastecimento (NBR 12211 item 5.5)? Sim (x) Não () Pendência ():
- 15) O tipo de captação é adequado (NBR 12.213)? Sim (x) Não () Pendência ():
- 16) As condições operacionais da captação são adequadas (Resolução AGESAN nº11 Art. 11º)? Sim (x) Não () Pendência ():
- 17) Existe facilidade de acesso ao local (Resolução AGESAN nº11 - Art. 11º)? Sim () Não (x) Pendência ():

Figura 10: acesso à captação

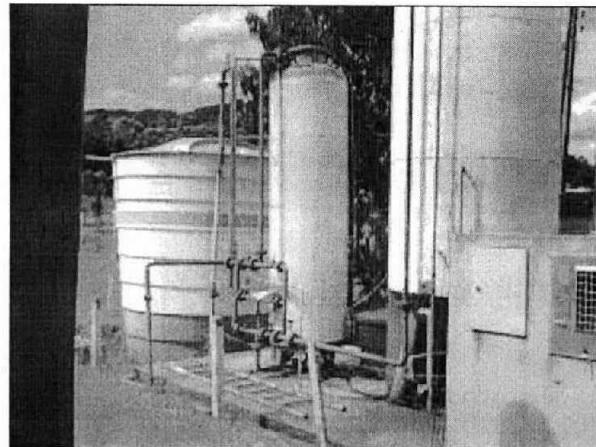
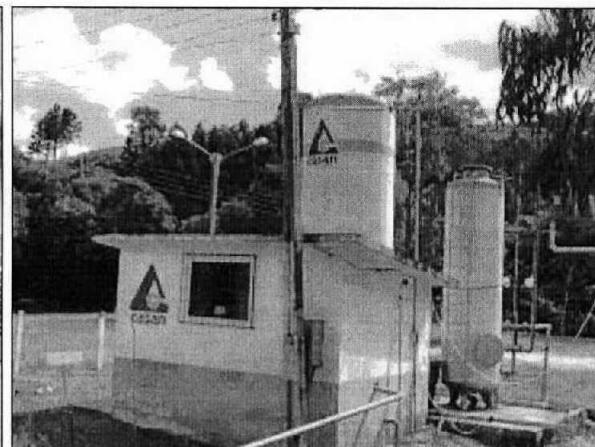
1) A ETA possui licenciamento do órgão AMBIENTAL para funcionamento (Conama 237/97 Anexo 1)? Sim () Não (x) - Nº: Obs.: Apresentar processo.

Figura 11: ETA desativada.

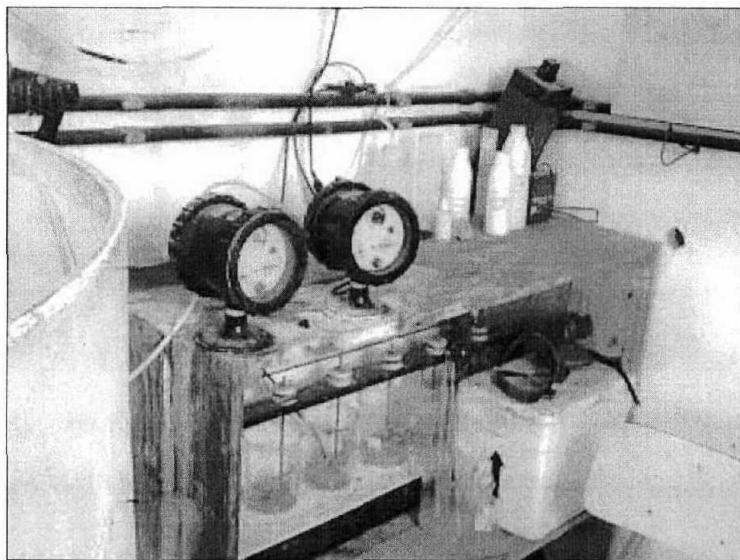
3) As condições do Laboratório são adequadas? Sim () Não (x) Pendência ():

Figura 12: Laboratório em condições inadequadas.

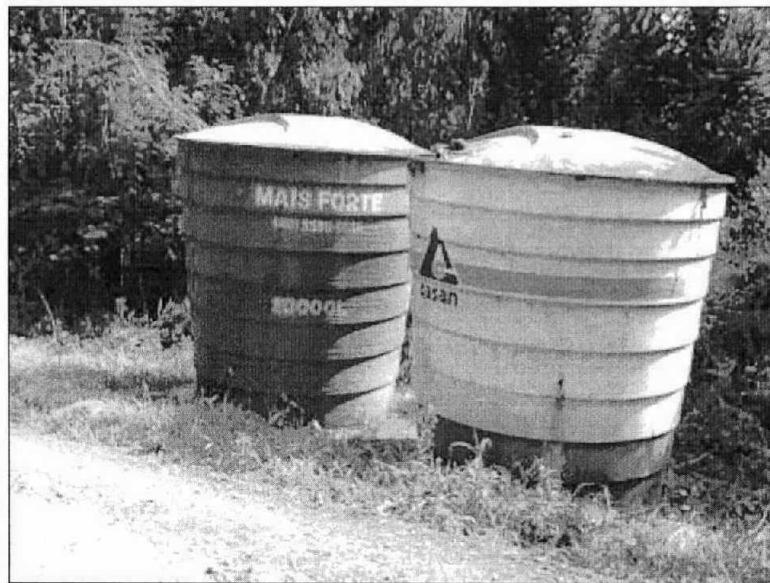
Figura 154: Reservatórios R-01 e R-02.

- 2) Existem placas indicativas de propriedade e restrição de uso das áreas dos reservatórios (Res. AGESAN nº 004 - Art.19 - §2º)? Sim () Não (x) Pendência ():
RECOMENDAÇÃO 16: Providenciar plaqueamento.
