ATA DA 142ª REUNIÃO DO CONSELHO CONSULTIVO DA AGESAN

RELATÓRIO DE FISCALIZAÇÃO

Assunto: Fiscalização INICIAL dos Serviços de Saneamento Básico

Relatório nº 093/2013

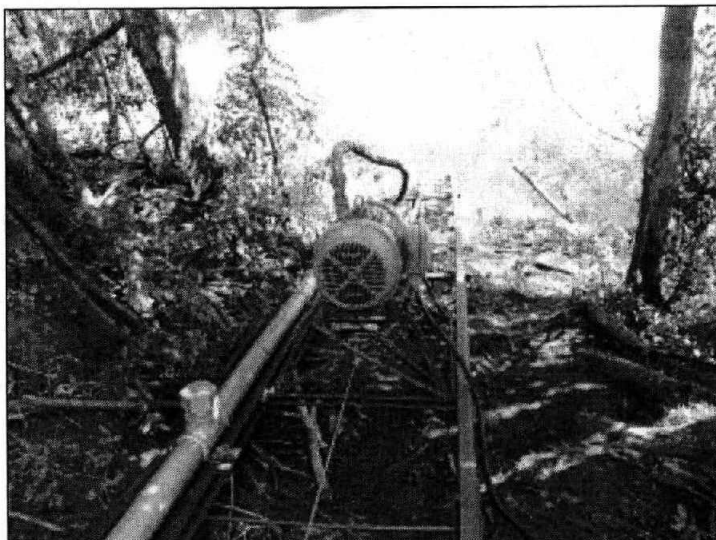
Figura 4: Área Manancial

3) Existe cerca de proteção da área do manancial (Resolução AGESAN nº11- Art. 10º)? Sim () Não (x) Pendência ():

RECOMENDAÇÃO 05: Providenciar isolamento da área

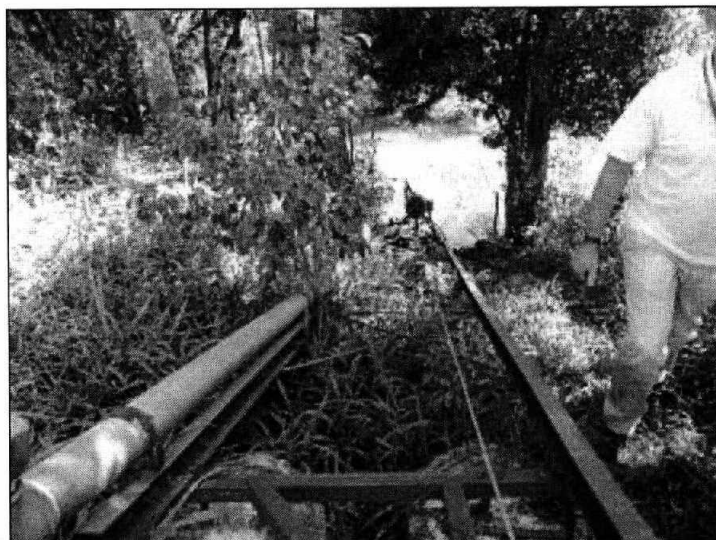
Figura 5: Tipo de captação

- 4) O volume captado atualmente garante o abastecimento de água sem haver colapso no abastecimento (NBR 12211 item 5.5)? Sim (x) Não () Pendência ():
- 5) O tipo de captação é adequado (NBR 12.213)? Sim (x) Não () Pendência ():

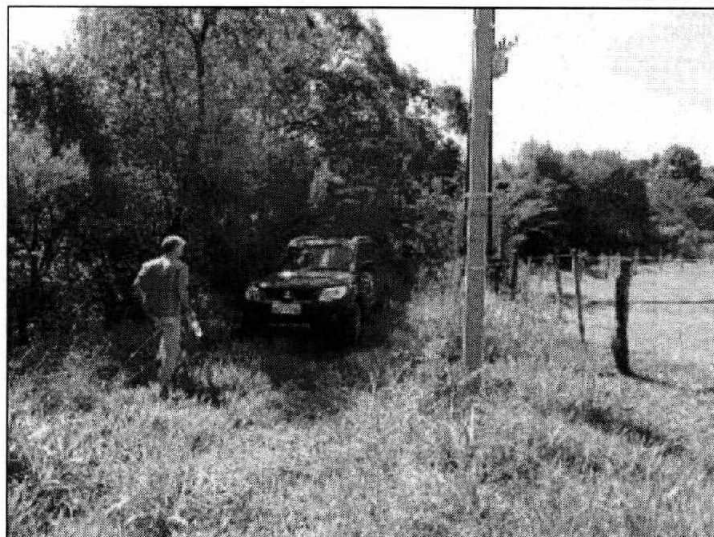
Figura 6: Acesso ao manancial

- 6) As condições operacionais da captação são adequadas (Resolução AGESAN nº11 Art. 11º)? Sim (x) Não () Pendência ():
- 7) Existe facilidade de acesso ao local (Resolução AGESAN nº11 - Art. 11º)? Sim (x) Não () Pendência ():

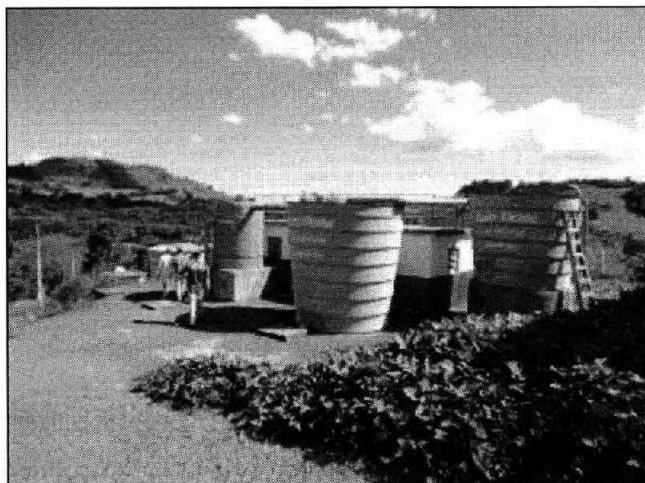
Figura 7: ETA

1) A ETA possui licenciamento do órgão AMBIENTAL para funcionamento (Conama 237/97 Anexo 1)? Sim () Não (x) -

RECOMENDAÇÃO 08: Providenciar licenciamento ou processo

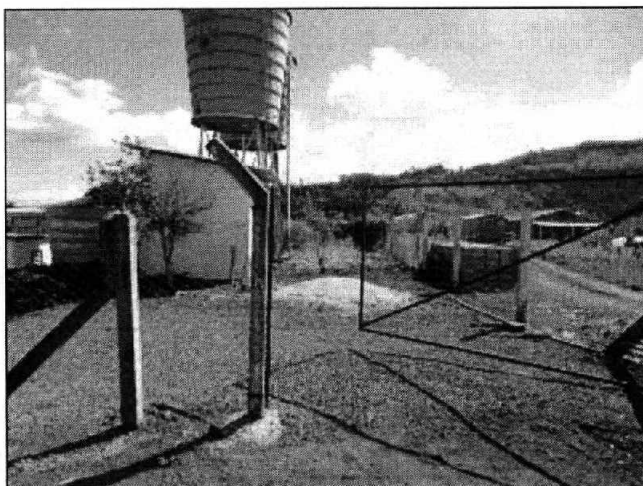
Figura 8: Acesso a ETA

2) O acesso à ETA está em boas condições (Resolução AGESAN N°11 - Art. 15°)?
Sim (x) Não () Pendências ():

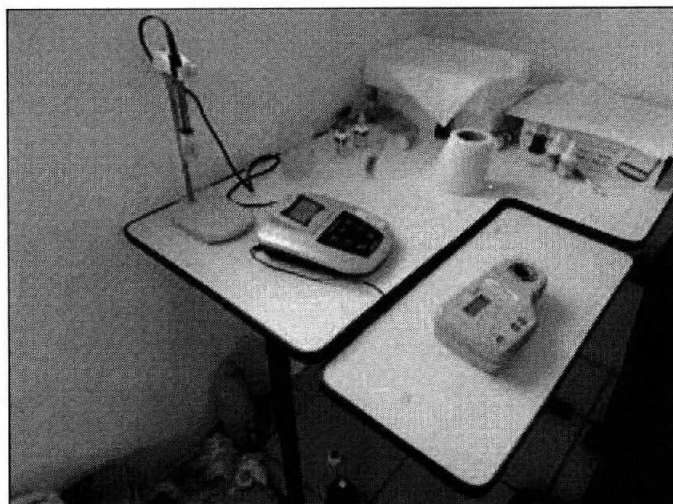
Figura 9: Laboratório ETA

3) As condições do Laboratório são adequadas? Sim (x) Não () Pendência ():

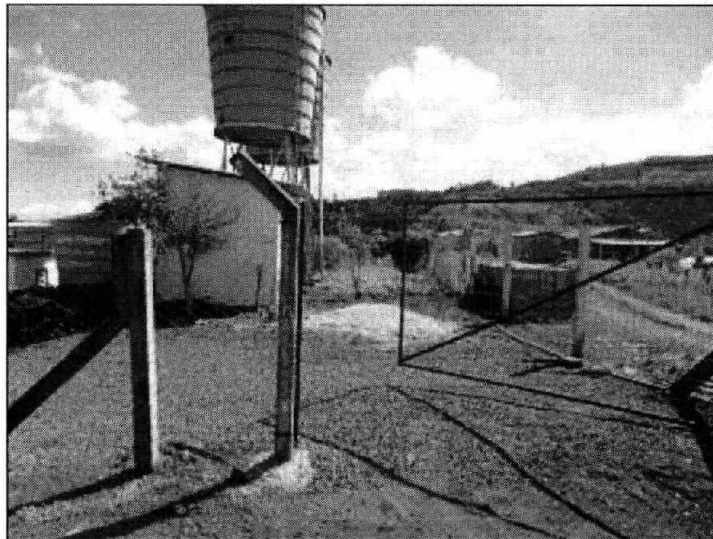
Figura 10: Cerca de Proteção ETA

8) Existe cerca de proteção da ETA em bom estado de conservação (Resolução AGESAN Nº11 - Art. 15º)? Sim (x) Não () Pendência ():

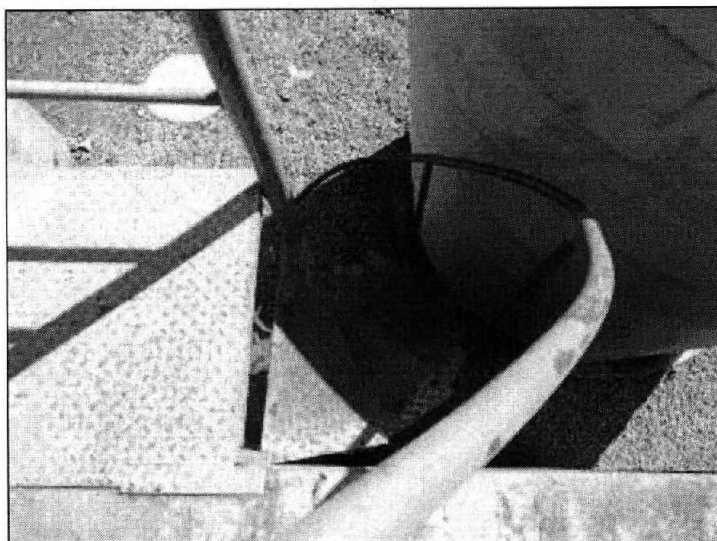
Figura 11: Escada de Acesso ETA

10) As escadas de acesso estão em boas condições de uso (Resolução AGESAN nº11 - Art. 15º)? Sim (x) Não () Pendência ():

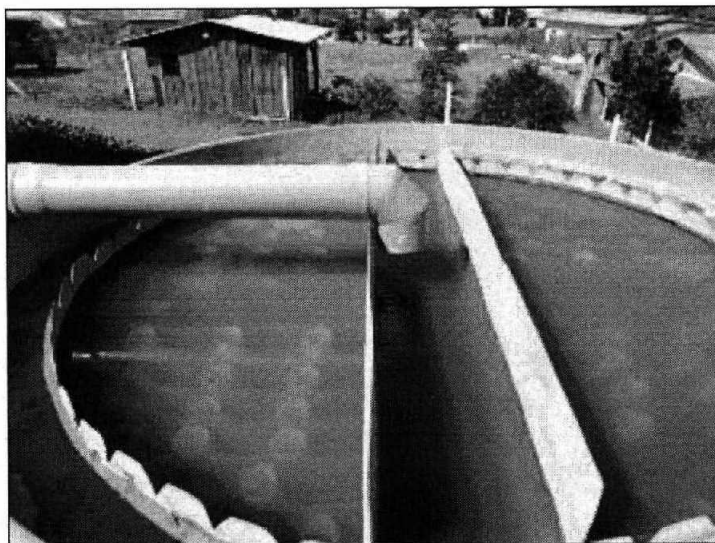
Figura 12: Decantador

- 11) á guarda-corpos de segurança para os acessos e aerador (Resolução AGESAN Nº11 - Art. 15º)? Sim () Não () Pendência (): Não se Aplica
- 12) Os decantadores estão em boas condições (Resolução AGESAN nº11 - Art. 15º)? Sim (x) Não () - Nº de decantadores: 02 (dois).

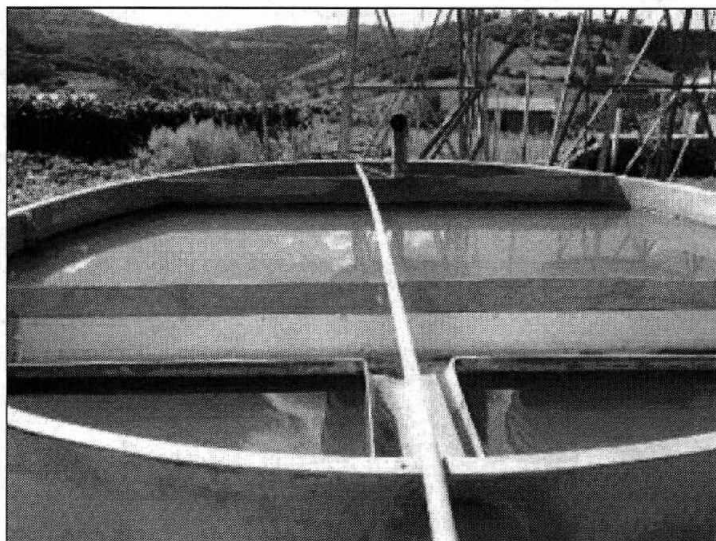
Figura 13: Filtros

- 13) Existem escadas de acesso aos decantadores (Resolução AGESAN Nº11 - Art. 15º)? Sim (x) Não () Pendência ():
- 14) O lodo é lançado retido pelos decantadores é disposto de forma adequada? Sim () Não () - Onde? Obs.: Não se Aplica
- 15) Com que frequência ocorre a limpeza? Obs.: Não se Aplica.
- 16) Os filtros estão em boas condições (Resolução AGESAN nº11 - Art. 15º)? Sim (x) Não () Nº de filtros: 02 (dois)

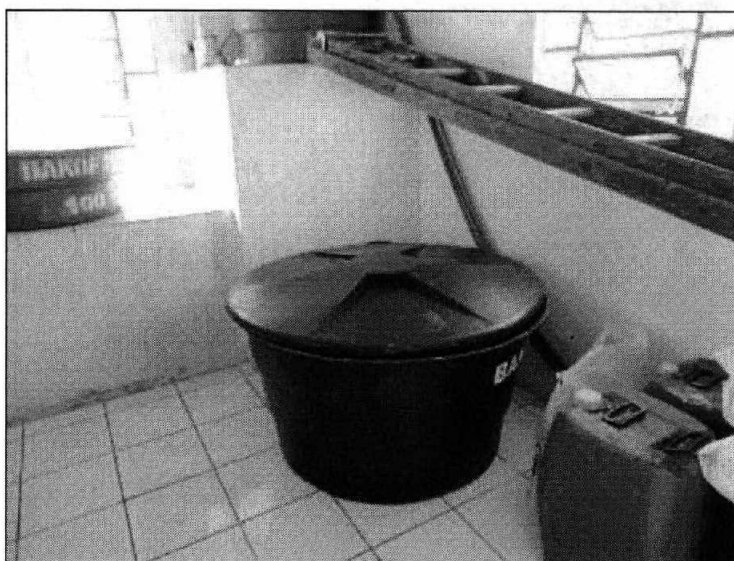
Figura 14: Casa de Química

19) A estrutura do prédio da casa de química está aparentemente segura
(Resolução AGESAN nº11 Art. 15º)? Sim (x) Não () Pendência ():

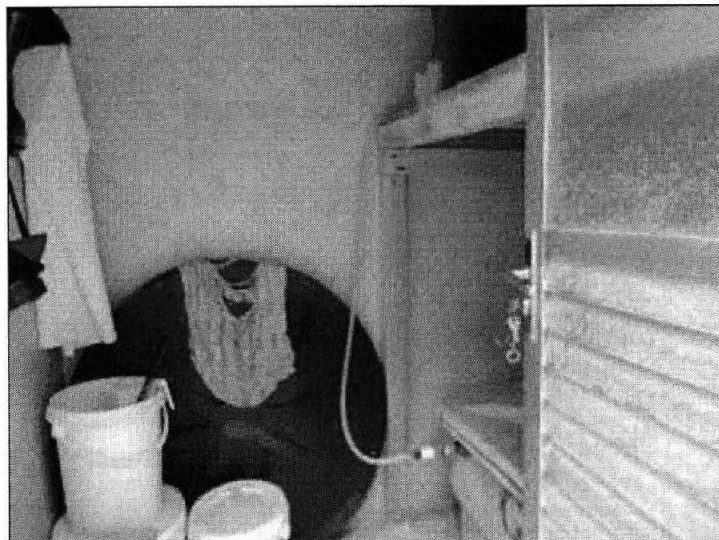
Figura 15: Guarda dos produtos químicos

20) Existe almoxarifado para acondicionamento de produtos químicos (Resolução
AGESAN nº11 - Art. 18º §2º)? Sim (x) Não () Pendência ():

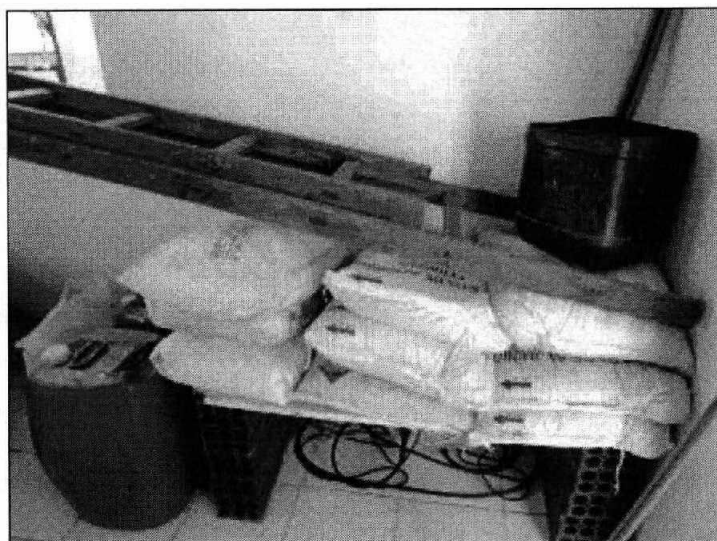
Figura 16 - Acondicionamento Produtos Químicos

21) O empilhamento dos produtos químicos é adequado (Resolução AGESAN N°11 - Art. 18° §2°)? Sim () Não (x) Pendência ():

RECOMENDAÇÃO 10: Providenciar melhores acomodações para os produtos químicos

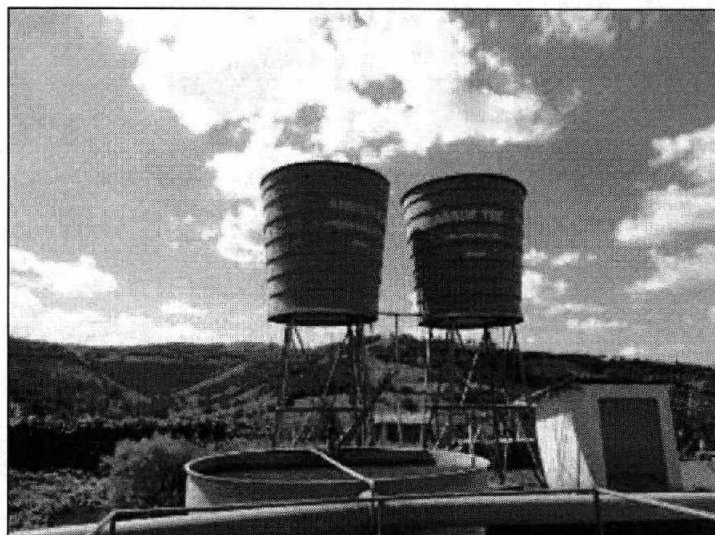
Figura 17: R-01 e R-02

1) Existem placas indicativas de propriedade e restrição de uso das áreas dos reservatórios (Res. AGESAN n° 004 - Art.19 - §2°)? Sim () Não (x) Pendência ()

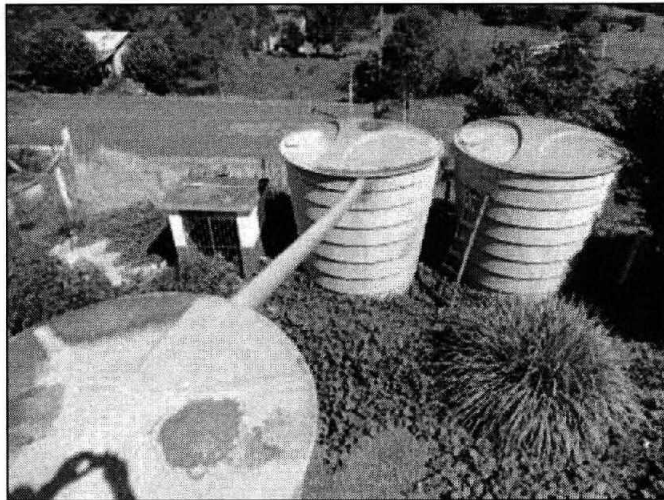
Figura 18: Entorno do reservatório

2) As condições de limpeza dos entornos são adequadas (Resolução AGESAN n°11 - Art. 23°)? Sim (x) Não () Pendência ():

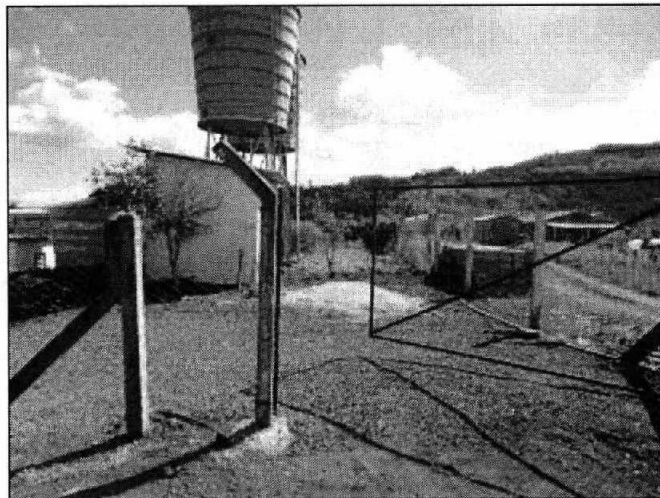
Figura 19: Área cercada

3) As áreas estão devidamente cercadas e trancadas (Resolução AGESAN nº11 - Art. 23º)? Sim (x) Não () Pendência ():

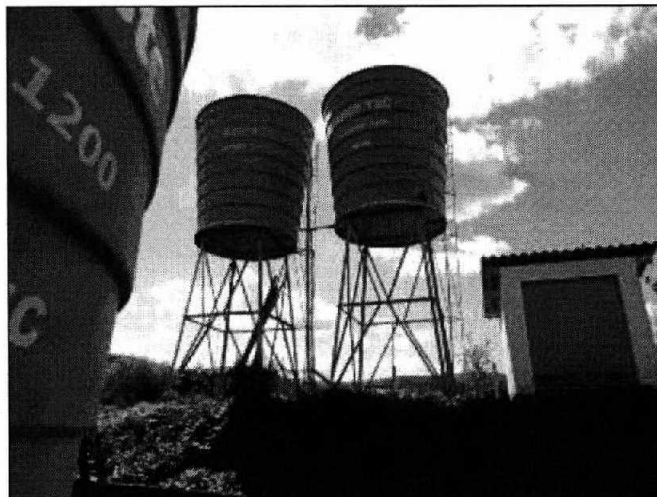
Figura 20: Escada Reservatório

4) Existem escadas em boas condições de uso (Resolução AGESAN nº11 - Art. 23º)? Sim (x) Não () Pendência ():

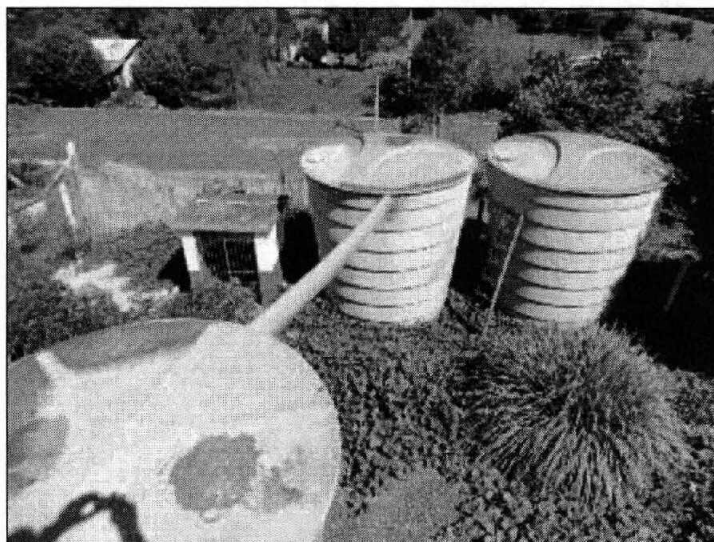
Figura 21: Cobertura dos Reservatórios

6) As áreas de cobertura encontram-se em condições adequadas (Resolução

AGESAN Nº11 - Art. 23º)? Sim (x) Não () Pendência ():

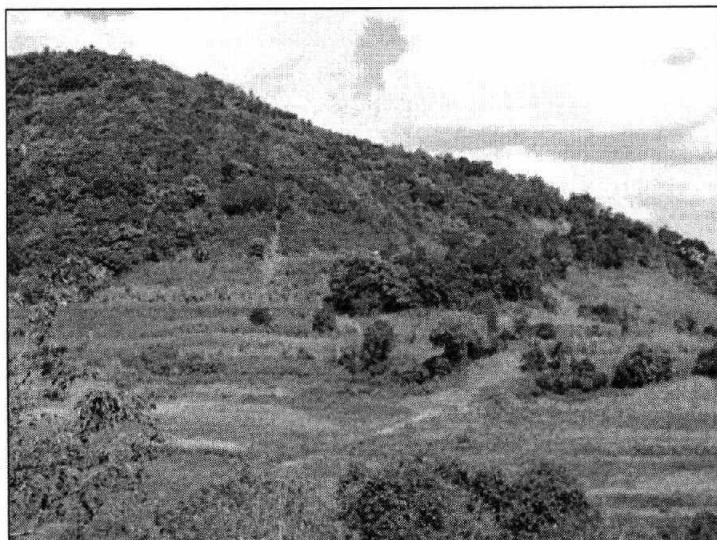
Figura 22: R-03

Observações: Sem informações adicionais.
