RELATÓRIO DE ACOMPANHAMENTO GEFIS Nº 041/2013

Assunto: Fiscalização de ACOMPANHAMENTO dos Serviços de Saneamento Básico

Referência: Processo AGESAN 178/2012

Local: Bandeirante

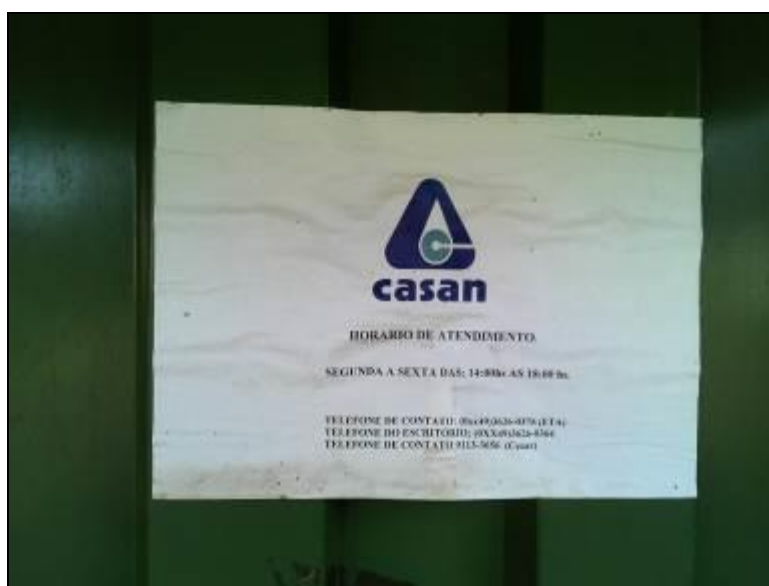
3) Há placa indicativa do horário de funcionamento (Lei nº 8.078 - Art. 6º)? Sim (x) Não ()
Pendência () : Obs.: O cartaz foi fixado após recomendação na visita inicial.

Figura 2: Identificação do horário (acompanhamento)

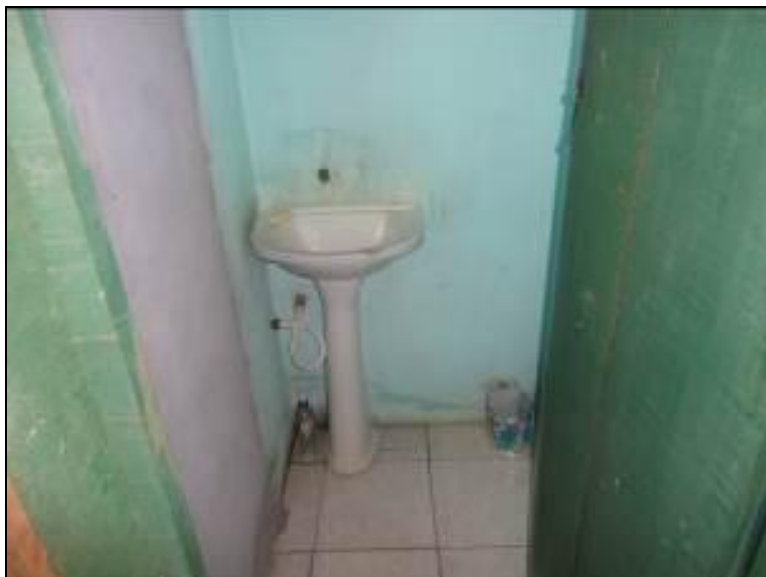
8) Existe sanitário disponível para uso dos funcionários (Resolução AGESAN nº 004 Art. 127)? Sim (x) Não () - Encontra-se em boas condições de higiene e limpeza? Sim () Não (x) Pendência ():

Figura 5: Banheiro compartilhado

9) Há sanitários para os usuários (Resolução AGESAN nº 004 - Art. 127)? Sim () Não (x) Encontram-se em boas condições de higiene e limpeza? Sim () Não (x) Pendência ():
Obs.: Uso dos sanitários compartilhados.

RECOMENDAÇÃO 01: Fixar cartaz sobre o uso compartilhado do Sanitário.

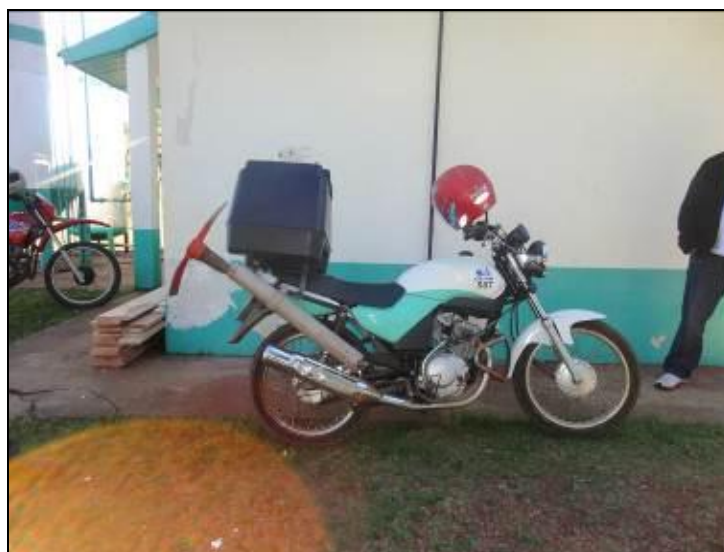
Figura 7: Moto para uso da manutenção

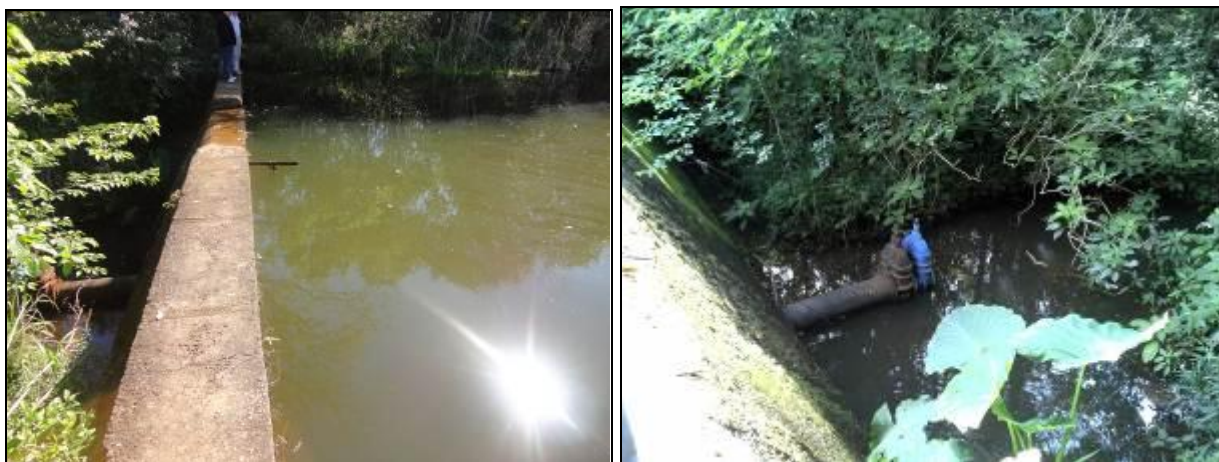
3) Existe cerca de proteção da área do manancial (Resolução AGESAN nº11- Art. 10º)? Sim () Não (x) Pendência (x): Obs.:

Figura 9: Área do manancial desprotegida (inicial e acompanhamento)

RECOMENDAÇÃO 03: Providenciar isolamento da área conforme determina a Resolução.

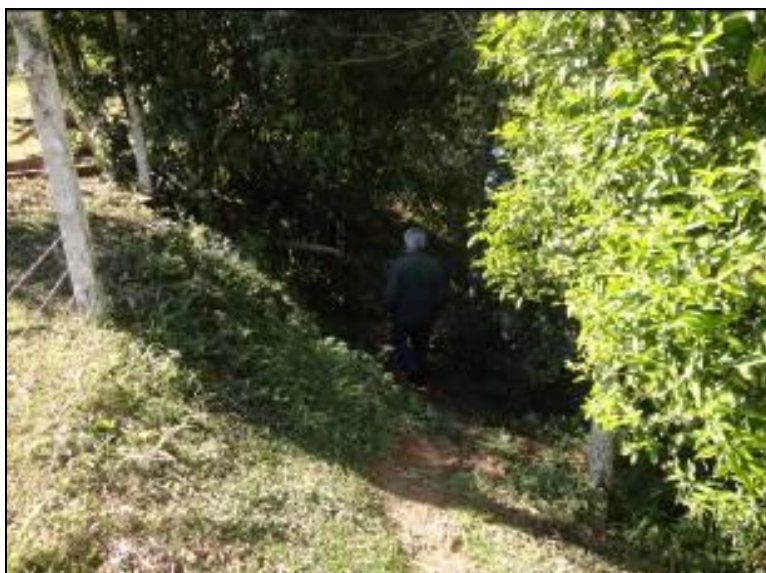
6) As condições operacionais da captação são adequadas (Resolução AGESAN nº11 Art. 11º)? Sim () Não () Pendência (x): Obs.: Dificuldades de acesso a bomba por segurança reduzida

Figura 10: Acesso a Captação

RECOMENDAÇÃO 04: Providenciar corredor de acesso com segurança aos funcionários que fazem a proteção/manutenção e da área de captação (inicial)

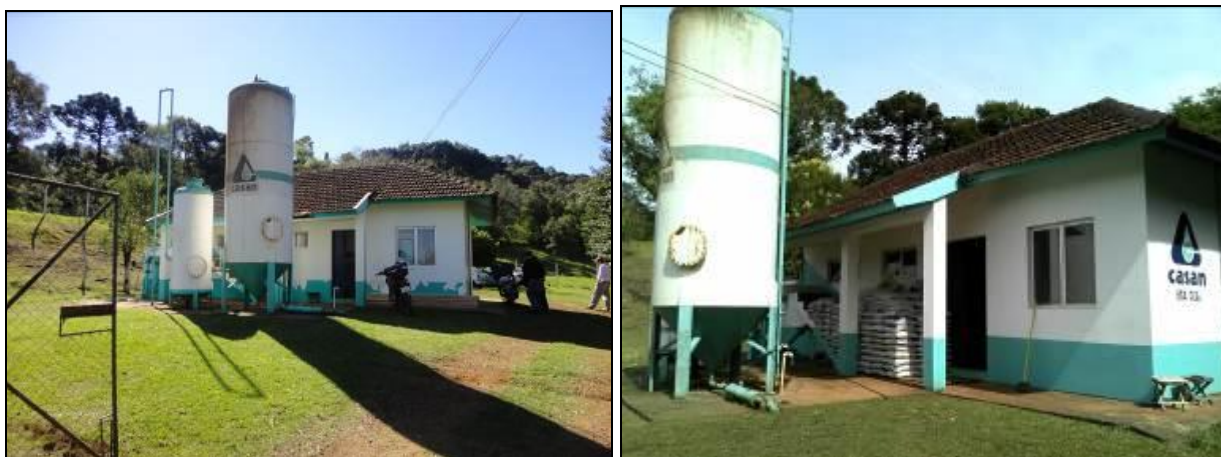
Figura 11: Eta 1 (Inicial e acompanhamento)

1) A ETA possui licenciamento do órgão AMBIENTAL para funcionamento (Conama 237/97 Anexo 1)? Sim () Não (x) -

RECOMENDAÇÃO 6: Apresentar documento atualizado/em vigor.

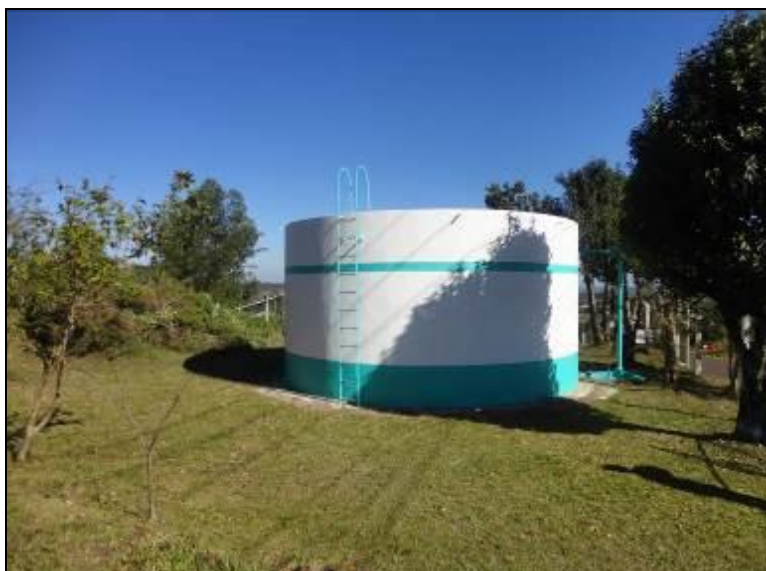
Figura 17: R 01

- 1) Existem placas indicativas de propriedade e restrição de uso das áreas dos reservatórios (Resolução AGESAN nº 004 - Art.19 - §2º)? Sim () Não (x) Pendência ():
- 2) As condições de limpeza dos entornos são adequadas (Resolução AGESAN nº11 - Art. 23º)? Sim (x) Não () Pendência ():
- 3) As áreas estão devidamente cercadas e trancadas (Resolução AGESAN nº11 - Art. 23º)? Sim (x) Não () Pendência ():

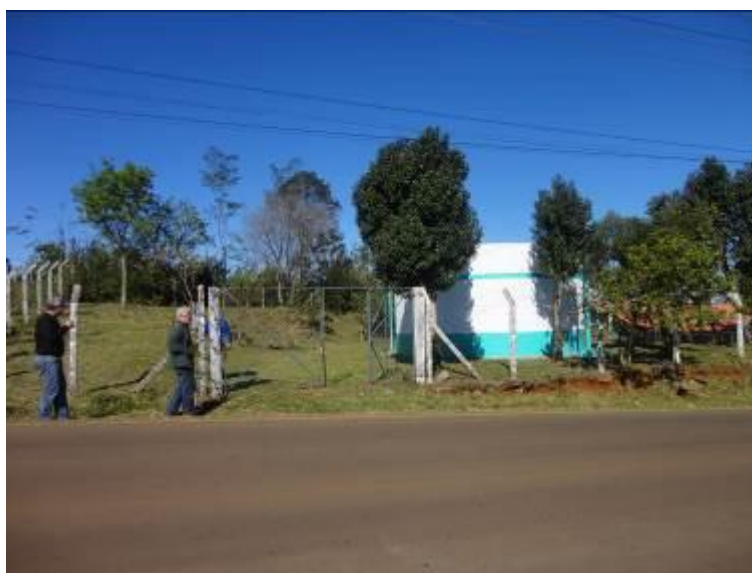
Figura 18: Reservatório

- 4) Existem escadas em boas condições de uso (Resolução AGESAN nº11 - Art. 23º)? Sim () Não (x) Pendência ():
- 5) Existe guarda-corpo nas áreas de visitação (Resolução AGESAN N°11 Art. 23º)? Sim () Não (x) Pendência ():

7) Apresentam para-raios, iluminação e sinalização noturna (Resolução AGESAN N°11 - Art. 23º)? Sim () Não (x) Encontram-se em boas condições? Sim () Não () Pendência ():

RECOMENDAÇÃO 09: Providenciar guarda-corpo para melhor segurança na manutenção.

RECOMENDAÇÃO 10: Providenciar Instalação.
