RELATÓRIO DE FISCALIZAÇÃO

Assunto: Fiscalização EMERGENCIAL

Relatório nº 021/2014

Local: Barra da Lagoa – Florianópolis/SC

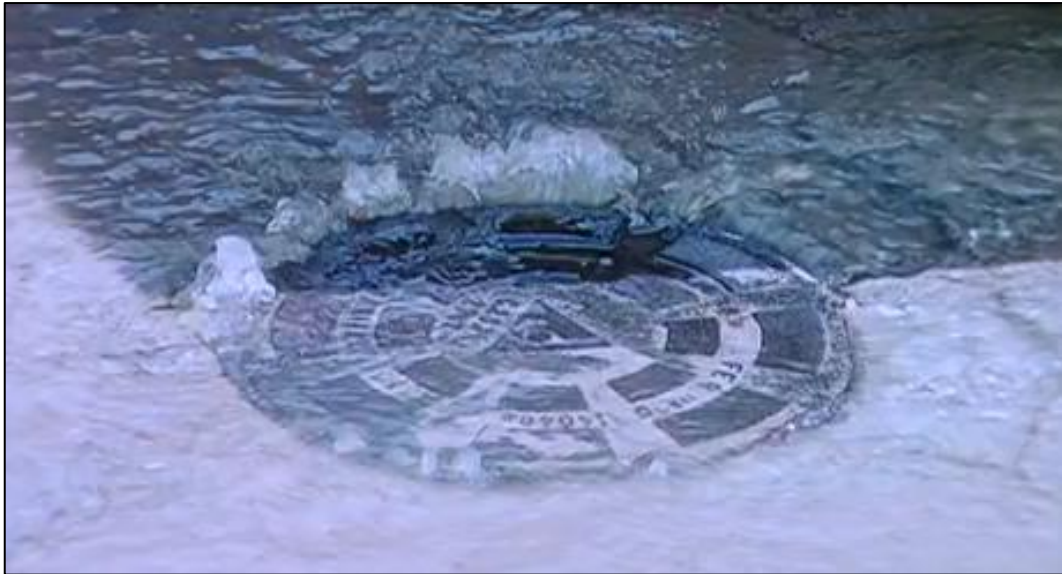
6.1 Resumo da denúncia/solicitação recebida: Averiguar as denúncias de vazamento de esgoto de uma caixa coletora localizada na Rua Raulino Hermógenes Coelho, próximo ao canal da Barra da Lagoa (Figura 1).

Figura 1: Caixa coletora com vazamento flagrado por um usuário (foto enviada pelo denunciante)

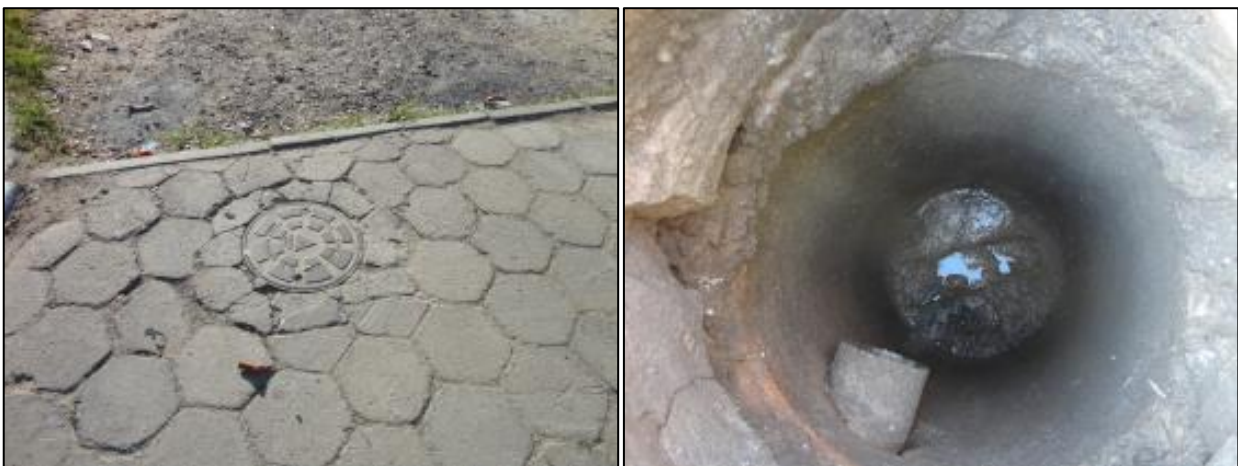
6.2 Atividades realizadas e Problemas/Não Conformidades detectados: No dia 24/01/2013 não foi constatado o problema na caixa coletora em questão (Figura 2). A Estação Elevatória de Esgoto BA Barra da Lagoa (EEE Vila dos pescadores) estava desligada, porém encontrava-se em condições operacionais normais. Provavelmente, a mesma não tinha nível para ser acionada (Figura 3).

Figura 2: Vista externa e interna da caixa coletora (24/01/2014)

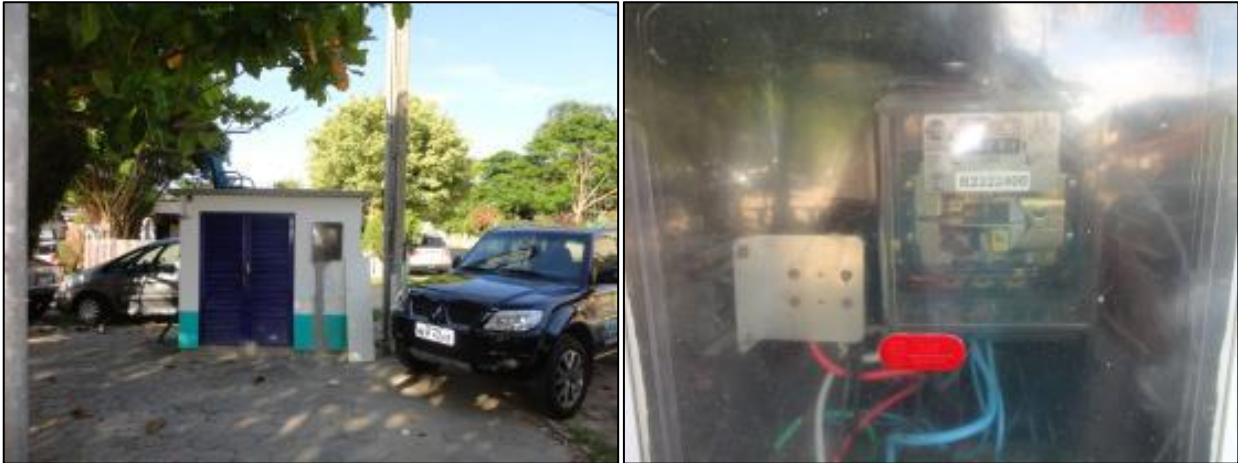
Figura 3: Estação Elevatória de Esgoto BA Barra da Lagoa (24/01/2014)

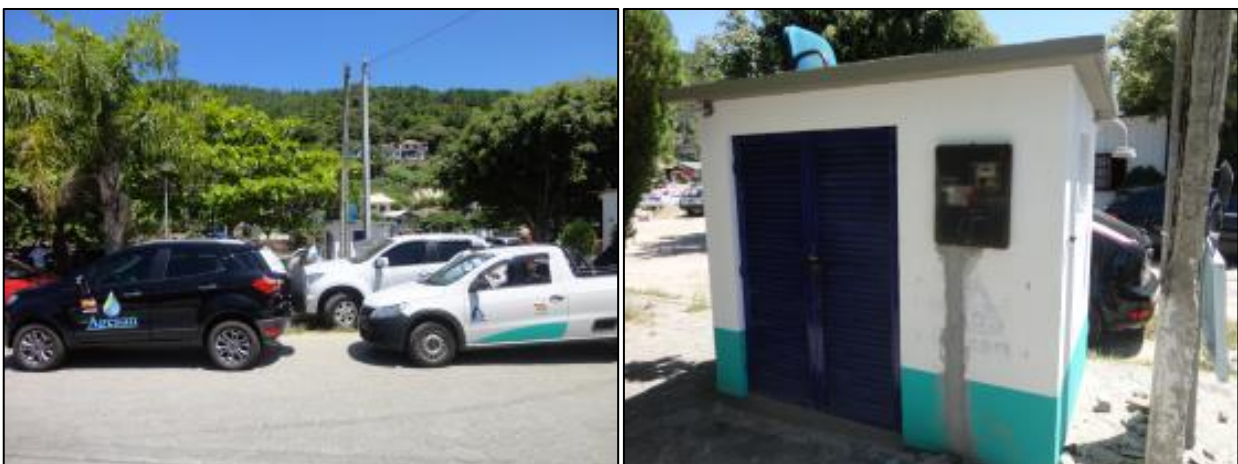
No dia 28/01/2014, o Técnico Mecânico Silvano Nunes e o Eletrotécnico Eloi Gregório Martins, ambos da CASAN, acompanham a vistoria. A Estação Elevatória de Esgoto Vila dos pescadores estava em operação naquele momento, com nível normal de esgoto (Figuras 4 e 5). Segue alguns dados sobre essa EEE:

Figura 4: Vista geral da Estação Elevatória de Esgoto BA Barra da Lagoa (Vila dos pescadores) (28/01/2014)

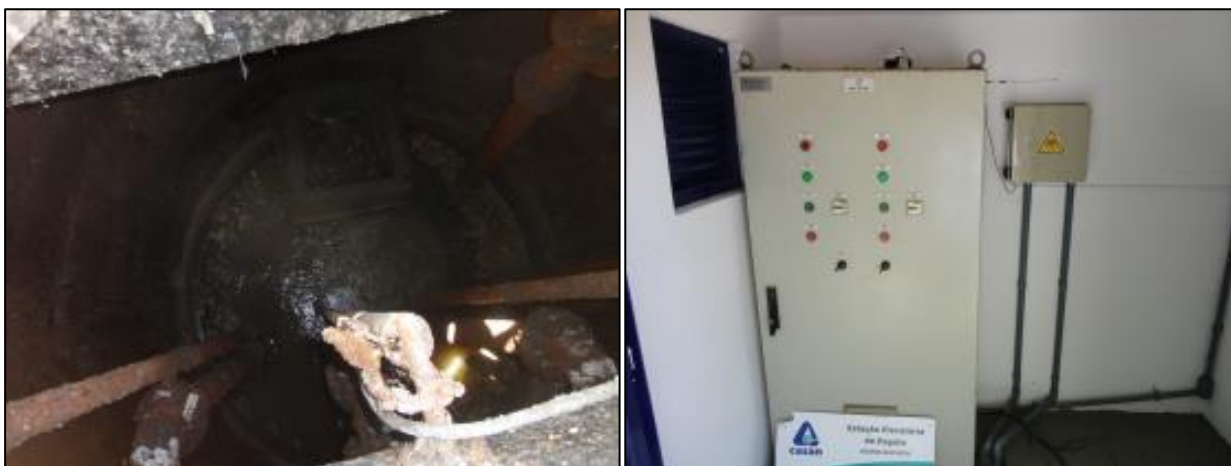
Figura 5: Poço úmido (à esquerda) e painel de controle com a telemetria em fase de validação (à direita) (28/01/2014)

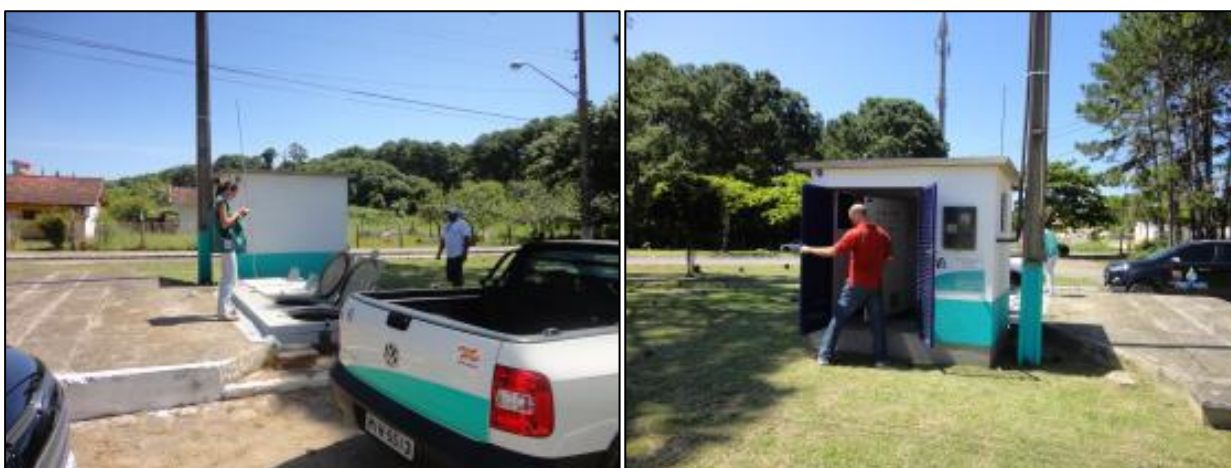
Na vistoria, foi observado também a Estação Elevatória de Esgoto ERA Barra da Lagoa (Bombeiros) que recebe o resíduo da EEE Vila dos pescadores (Figuras 6 e 7). Segue alguns dados sobre essa EEE:

Figura 6: Vista geral da Estação Elevatória de Esgoto ERA Barra da Lagoa (Bombeiros) (28/01/2014)

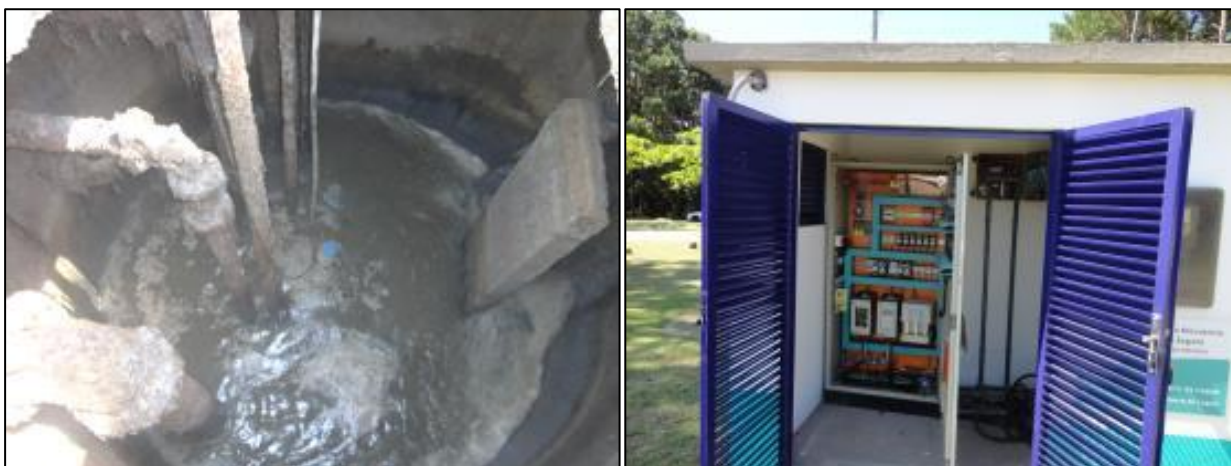
Figura 7: Poço úmido (à esquerda) e painel com controle com a telemetria em fase de validação (à direita) (28/01/2014)

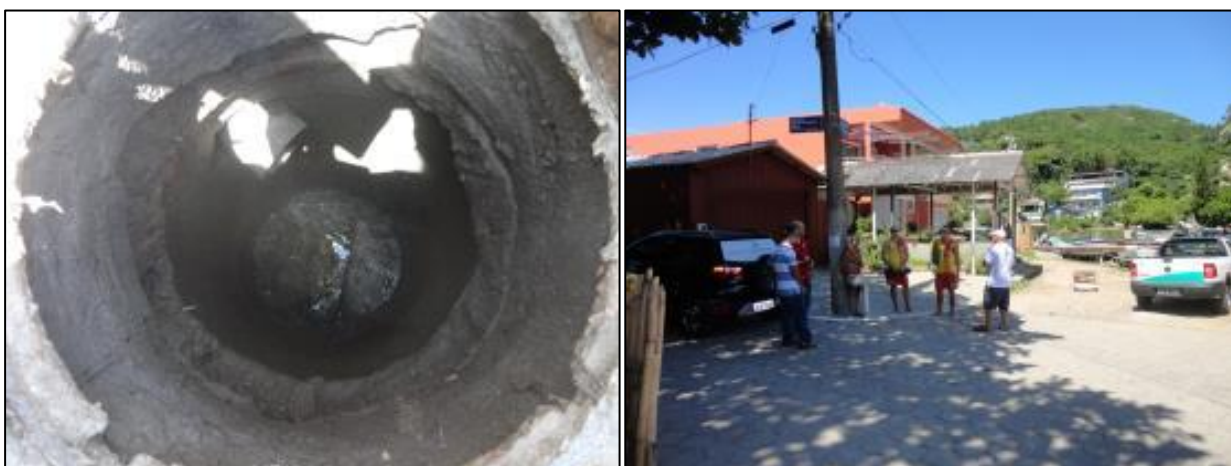
Em relação ao problema da caixa coletora, no momento da segunda visita, a situação permanecia igual (sem vazamento). Segundo os moradores locais, o vazamento ocorre especialmente em períodos de chuva, mas que com a troca das bombas da EEE Vila dos pescadores a situação melhorou (Figura 8). Porém, em alguns momentos (início de 2014) a situação voltou a ocorrer, principalmente quando houve falta de energia elétrica.

Figura 8: Vista interna da caixa coletora (à esquerda) e conversa com os moradores locais (à direita) (28/01/2014)

CONSIDERAÇÕES: Foram observadas ligações clandestinas da rede pluvial na rede de esgotamento sanitário, fazendo com que, em períodos de chuva, a EEE Vila dos pescadores não dê conta do volume excessivo de resíduos. Assim, por estar localizado em cota mais baixa, o vazamento acaba acontecendo nessa caixa coletora.

Sugere-se operação conjunta entre a Vigilância Sanitária, Agência Reguladora e Concessionária para tentar sanar o problema.
