RELATÓRIO DE FISCALIZAÇÃO

Assunto: Fiscalização EMERGENCIAL

Relatório nº 024/2014

Unidade Auditada: Sistema de Abastecimento de Água

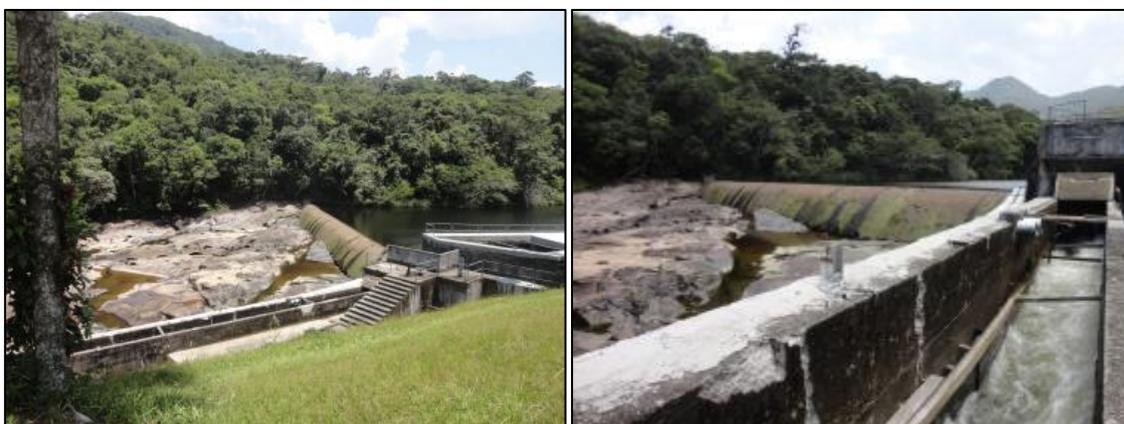
A jusante da barragem de Pilões há indícios de estiagem (Figuras 3 e 4) e a vazão captada no local foi reduzida para não comprometer o manancial. É possível fazer uma comparação do volume de água entre as imagens do dia 31/01/2014 com as do dia 19/08/2013, quando o nível encontrava-se normal (Figuras 1 e 2).

Figura 1: Barragem do Manancial de Pilões (31/01/2014) - Estiagem

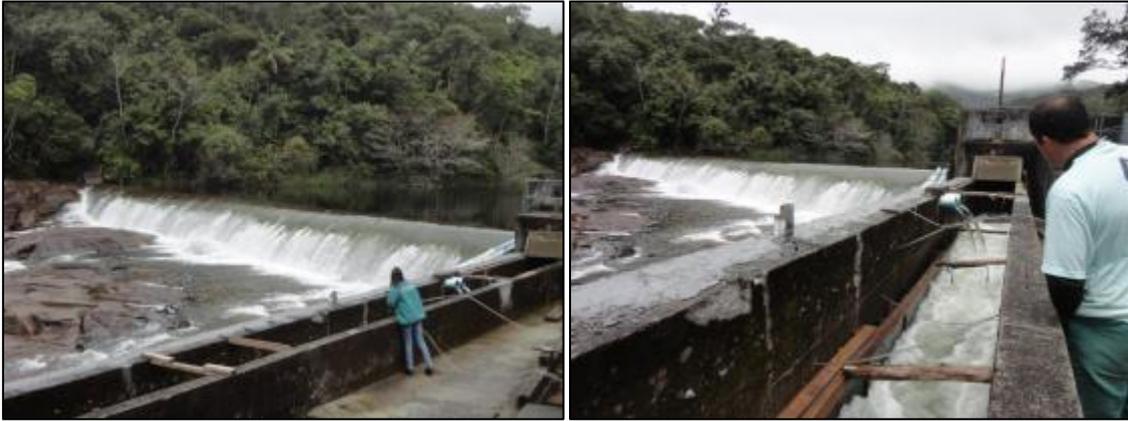
Figura 2: Barragem do Manancial de Pilões (agosto 2013)

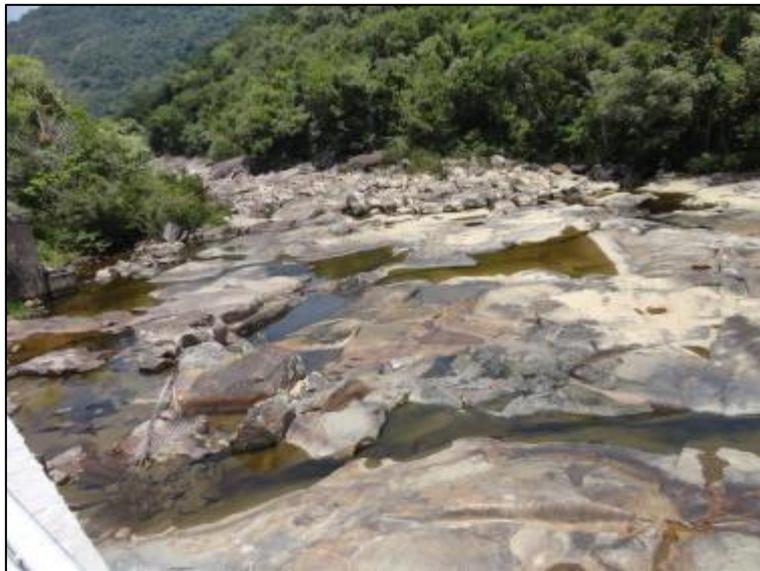
Figura 3: Pouca água a jusante da Barragem de Pilões (31/01/2014)

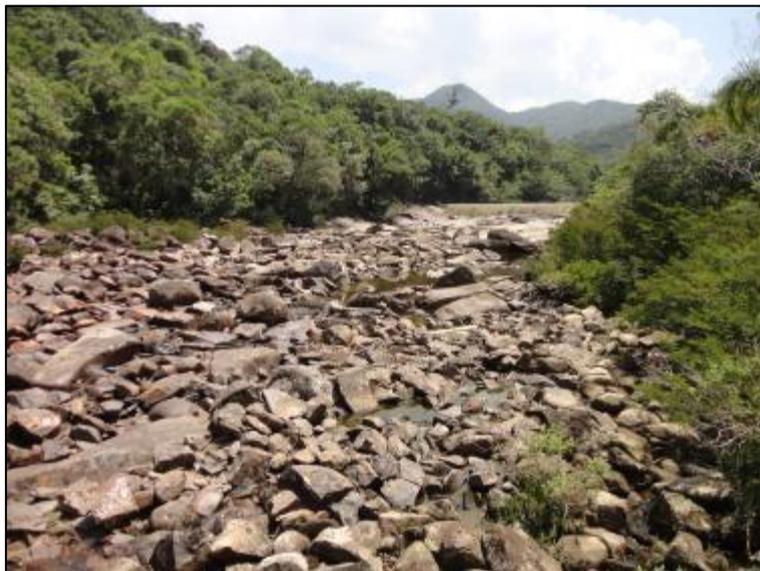
Figura 4: Estiagem vista por outro ângulo – Barragem Pilões (31/01/2014)

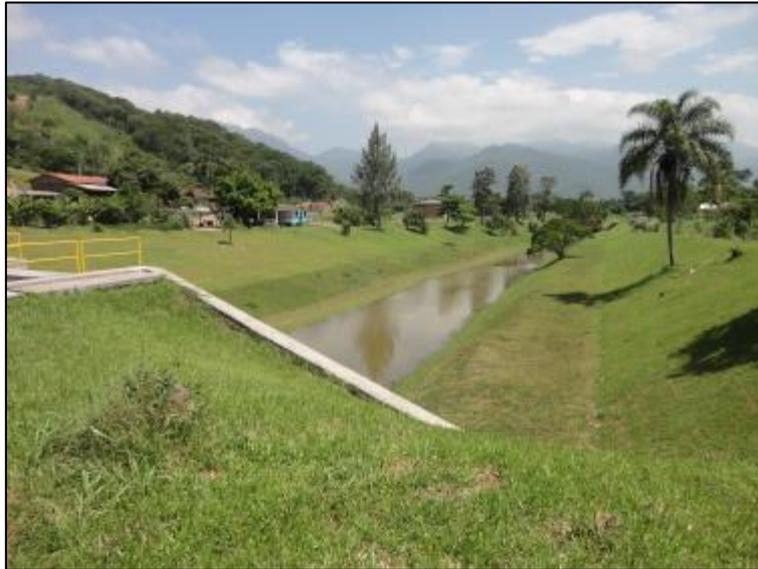
O manancial do Rio Cubatão também sofre com a falta de chuvas e o grande consumo de água (Figuras 5 e 6).

Figura 5: Manancial de Cubatão (31/01/2014)

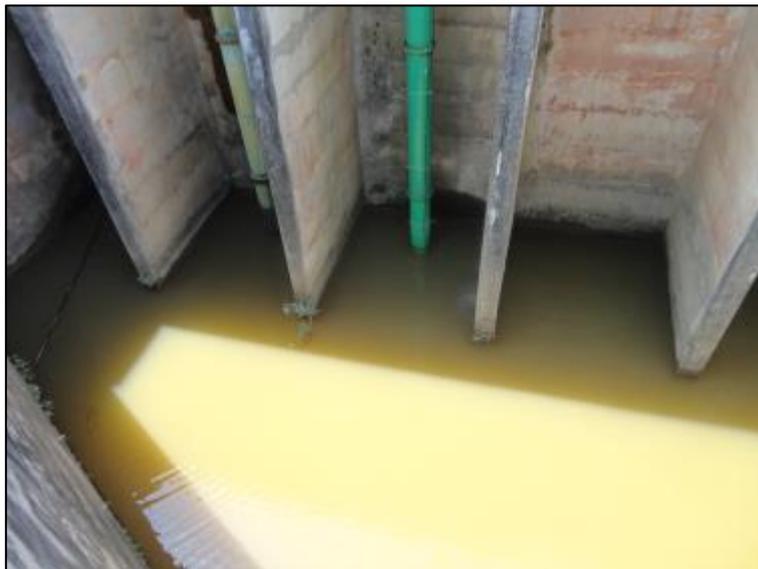
Figura 6: Área de captação de Cubatão (31/01/2014)

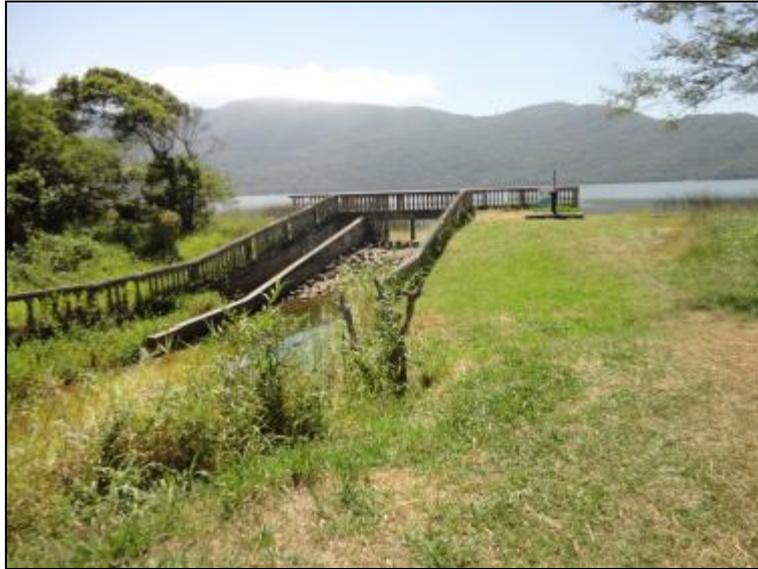
No dia 10/02/2014, o manancial da Lagoa do Peri foi visitado (Figuras 7 e 8). O nível de água dessa captação superficial estava, naquele momento, em 2,35 metros. É possível fazer uma comparação com julho de 2013, quando o nível estava em 2,65 metros (Figuras 9 e 10).

Figura 7: Barragem da Lagoa do Peri (10/02/2014)

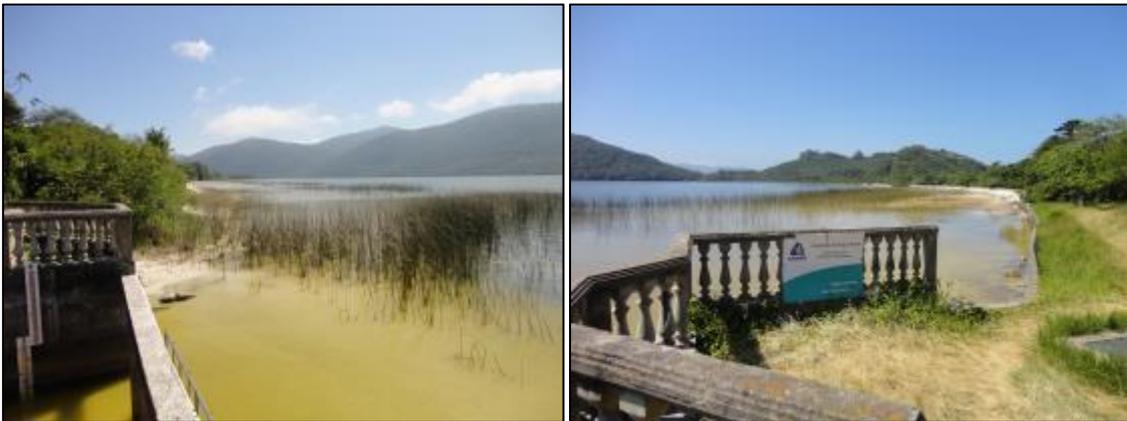
Figura 8: Vista à esquerda e à direita da Barragem da Lagoa do Peri (10/02/2014)

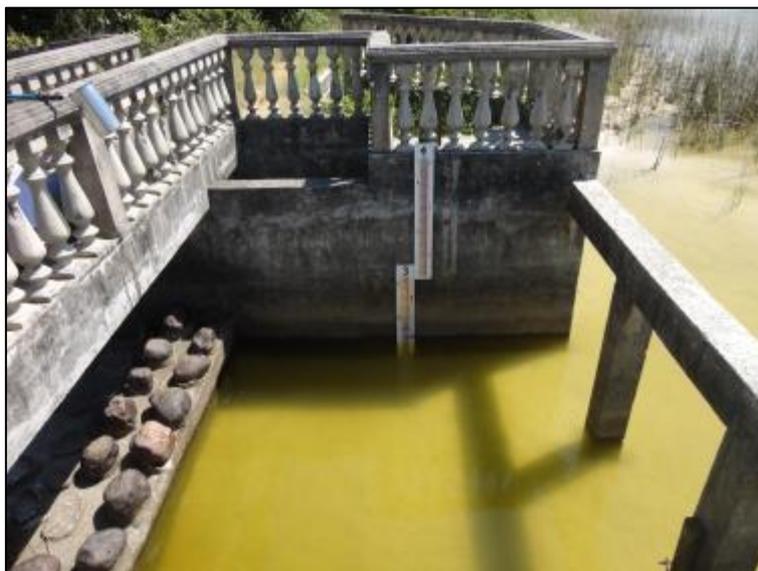
Figura 9: Régua de nível da Barragem da Lagoa do Peri (10/02/2014)

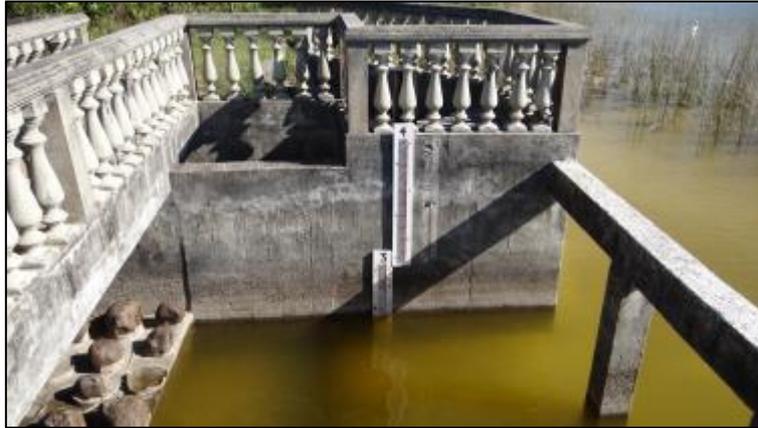
Figura 10: Régua de nível da Barragem da Lagoa do Peri (julho 2013)

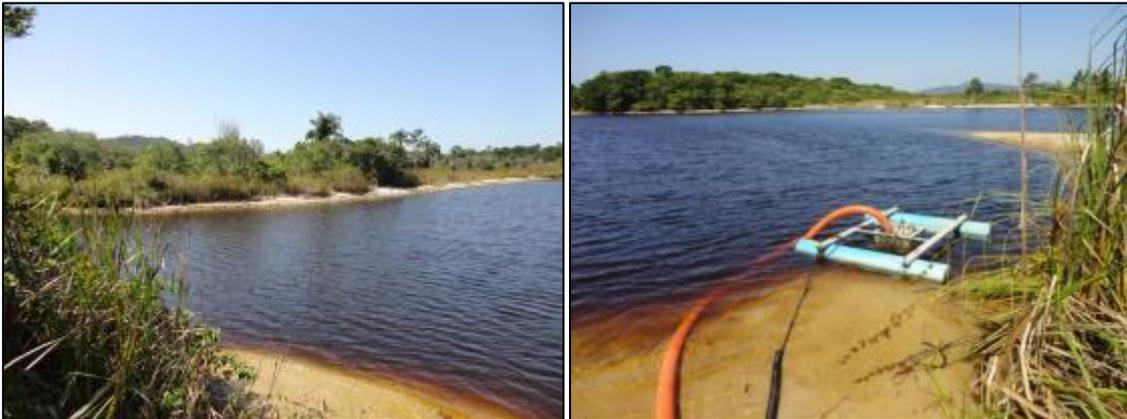
O sistema de captação superficial mais estação de tratamento de água da praia da Daniela é ativado somente no período de verão. No dia 11/02/2014, as duas áreas do sistema foram visitadas. A lagoa encontra-se visivelmente baixa, como é possível comparar nas Figuras 11 e 12.

Figura 11: Lagoa da Daniela (11/02/2014)

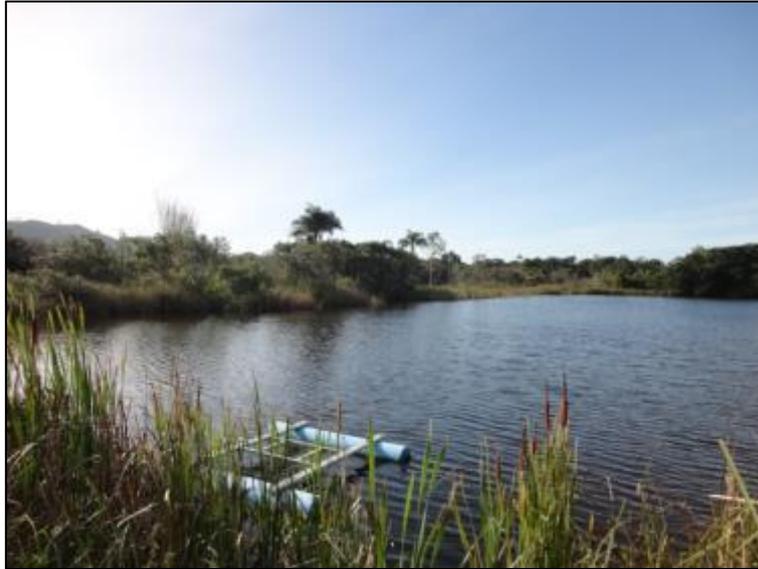
Figura 12: Lagoa da Daniela (julho 2013)

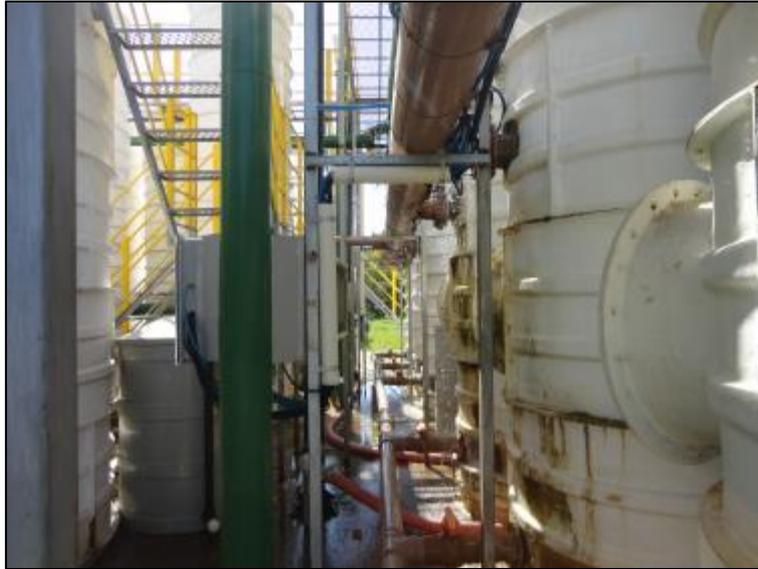
Foram encontrados muitos vazamentos nas tubulações dos filtros, conforme as Figuras 14 e 15, comprometendo a vazão de saída de água tratada da ETA Daniela e do próprio manancial.

Figura 14: Vazamentos nos filtros da ETA Daniela (11/02/2014)

- 01) Mesmo sendo um sistema de captação e tratamento temporário, os problemas com vazamentos da ETA devem ser reparados.
- 02) Na área do manancial de captação, sugere-se que a bomba de sucção de água bruta seja deslocada mais para o meio da lagoa, e não posicionada

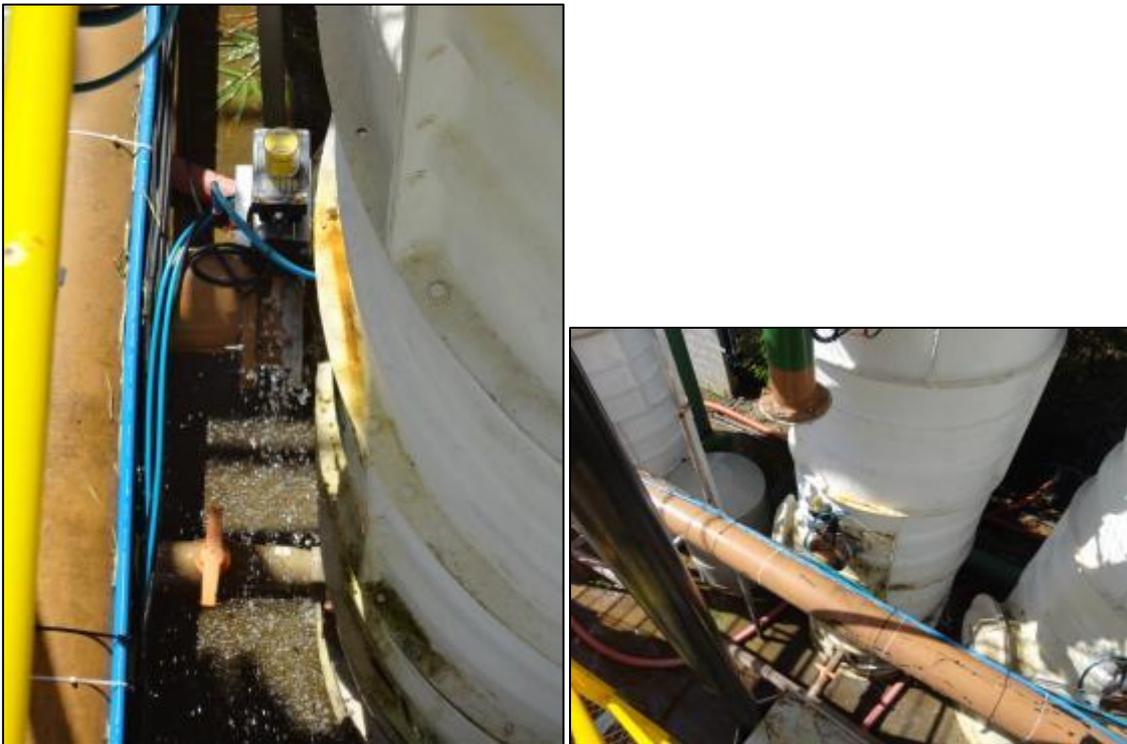
Figura 15: Vazamentos nos filtros da ETA Daniela (11/02/2014)

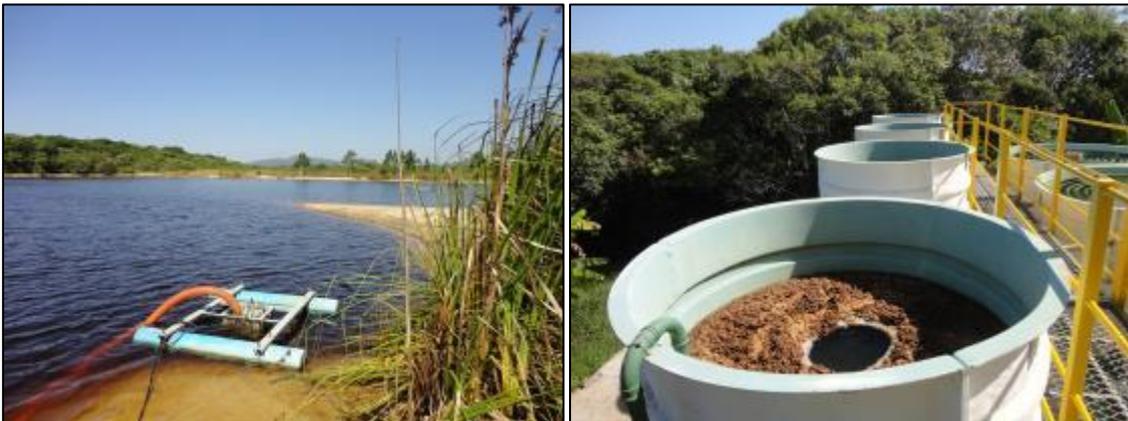
Figura 16: Bomba de sucção de água as margens da Lagoa da Daniela (à esquerda) e floculador da ETA Daniela (à direita) (11/02/2014)

nas suas margens, de forma a melhorar a qualidade da água captada e aumentar a eficiência da etapa de floculação da ETA (Figura 16).

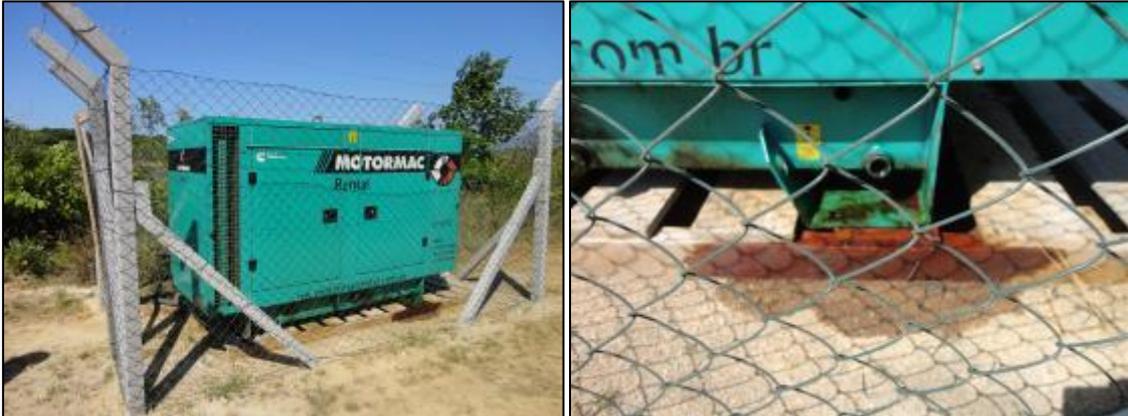
03) O local de captação de água não possui sistema de energia elétrica, por isso, é necessário um gerador para fazer a operação. Porém, foi constatado vazamento de óleo no local. Lembrando que a área deve ser preservada, por ser a Estação Ecológica de Carijós.

Figura 17: Gerador com vazamento de óleo (11/02/2014)
