RELATÓRIO DE FISCALIZAÇÃO

Assunto: Fiscalização EMERGENCIAL

Relatório nº 026/2014

Município de: Florianópolis/SC

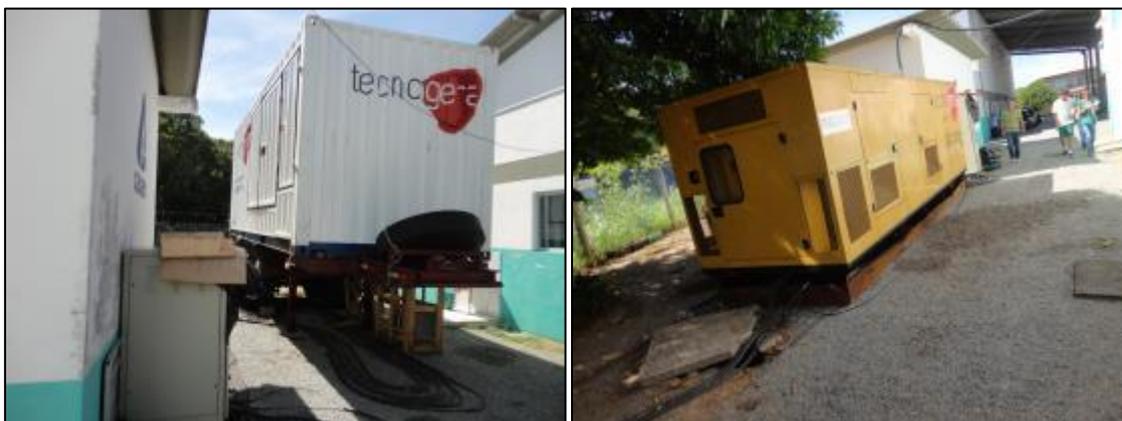
O engenheiro elétrico Ezequiel Medeiros da CASAN acompanhou a visita e, de fato, os Grupos Geradores de Energia Elétrica estão instalados e operando, quando houver a devida necessidade. O tempo de resposta é imediato, assim que houver a queda da energia elétrica eles serão acionados automaticamente, com autonomia para 10 horas. Há assistência preventiva para não haver falhas quando for necessário acioná-los. A figura 1 mostra os dois Grupos Geradores que estão na ETA e ERAT dos Ingleses.

Figura 1: Geradores da ETA e ERAT dos Ingleses

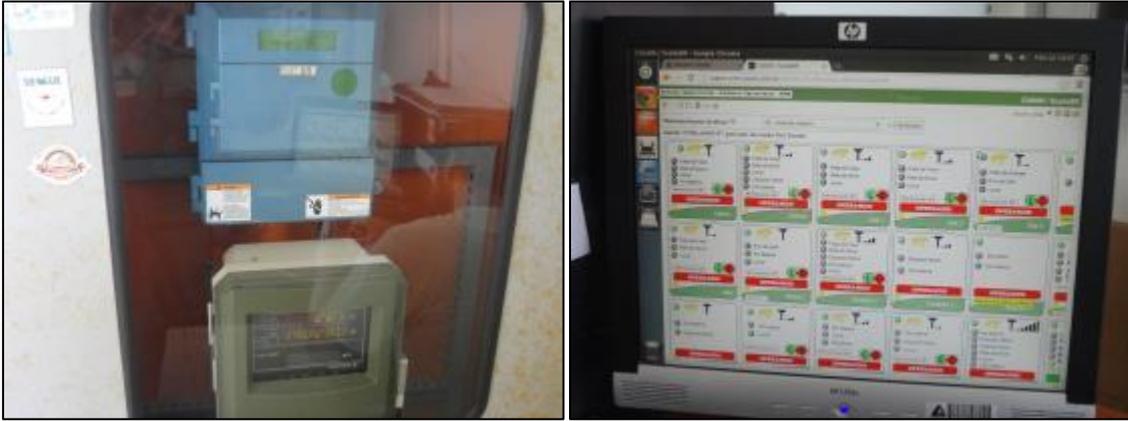
No momento da vistoria, a vazão de água tratada da ETA dos Ingleses estava em 287 L/s; e uma das cinco bombas da ERAT estava inoperante e conseqüentemente, dois poços de captação subterrânea estavam desligados. Essa bomba encontrava-se em manutenção e seria religada no mesmo dia (Figura 3).

Figura 3: Medidores de vazão (à esquerda) e quadro de controle dos poços (à direita)

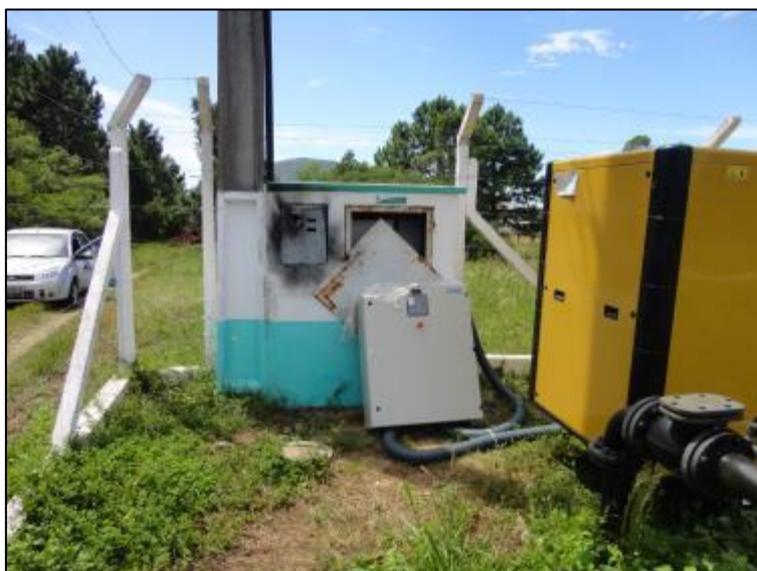
- Em alguns pontos onde os geradores estão instalados, há problemas de falta de espaço físico para adequar o quadro de transferência corretamente, deixando-os expostos, como é possível verificar na Figura 18 (poço Edmundo II). Essa situação ocorre nos poços Edmundo I, Edmundo II, Edmundo III, Ipanema e Oficina.

Figura 18: Quadro de transferência do gerador no chão (Poço Edmundo II)

- A AGESAN não se preocupa somente com a demanda de água tratada para a temporada de verão, por isso sugere que alguns geradores sejam mantidos permanentemente e outros a disposição em pontos estratégicos ou críticos o ano inteiro.

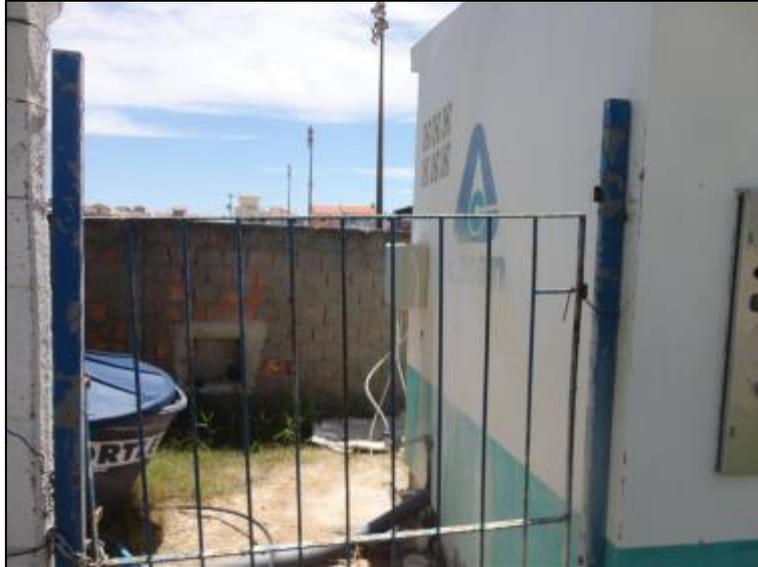
- Vazamento de cloro do Poço Santinho (Figura 19). Providências imediatas são solicitadas para não comprometer a qualidade da água potável.

Figura 19: Vazamento de cloro no Poço Santinho

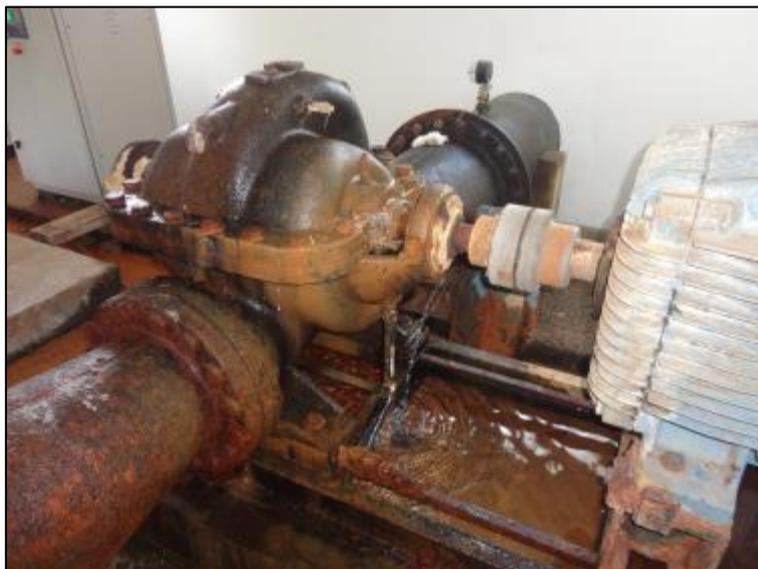
- Grande vazamento de água em uma das bombas do *Booster Três Marias*, (Figura 20). Providências imediatas são solicitadas para não comprometer a distribuição de água potável.

Figura 20: Vazamento de água no *Booster Três Marias*

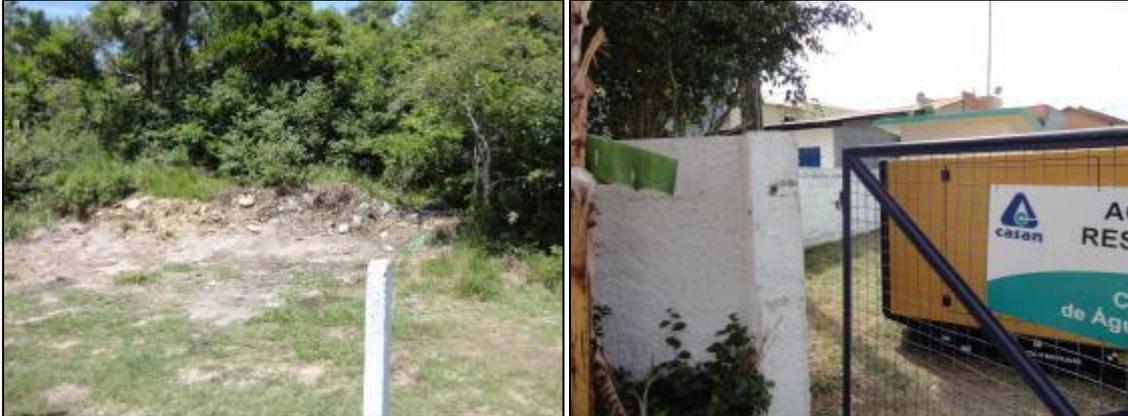
- Algumas unidades necessitam de limpeza na área e de manutenção nos portões de acesso, cercamento e placas de identificação. Solicita-se reparação dos problemas.

Figura 21: Entulhos na área do poço Oficina (à esquerda) e portão de acesso desprendido do muro no poço do Didi II (à direita)

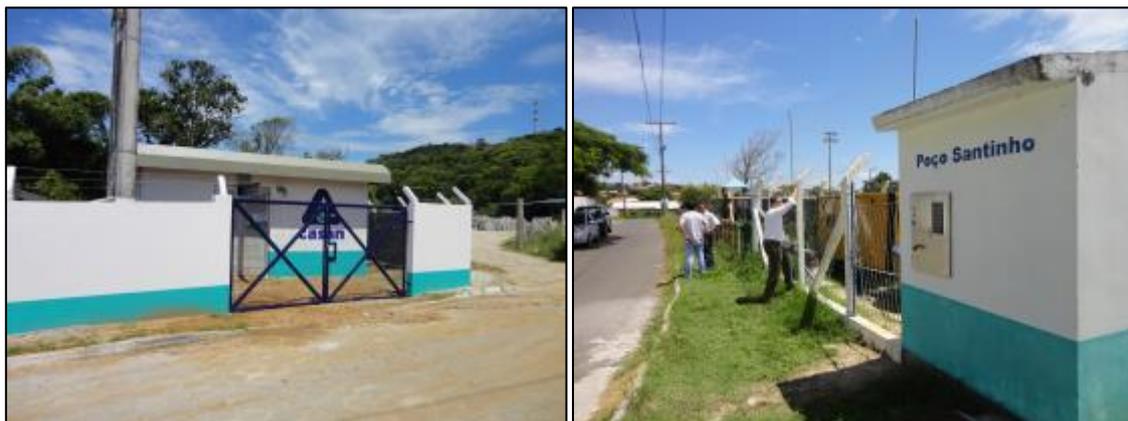
Figura 22: Sem placa de identificação e restrição de uso (Booster Três Marias à esquerda e poço do Santinho à direita)
