RELATÓRIO EVENTUAL.EMERGENCIAL GEFIS Nº 047/2014

Assunto: Fiscalização – reforço estrutural de uma unidade da ETE Insular

Unidade Auditada: Obras ETE Insular – Florianópolis / SC

Datas da Inspeção: 30 / 05 / 2014.

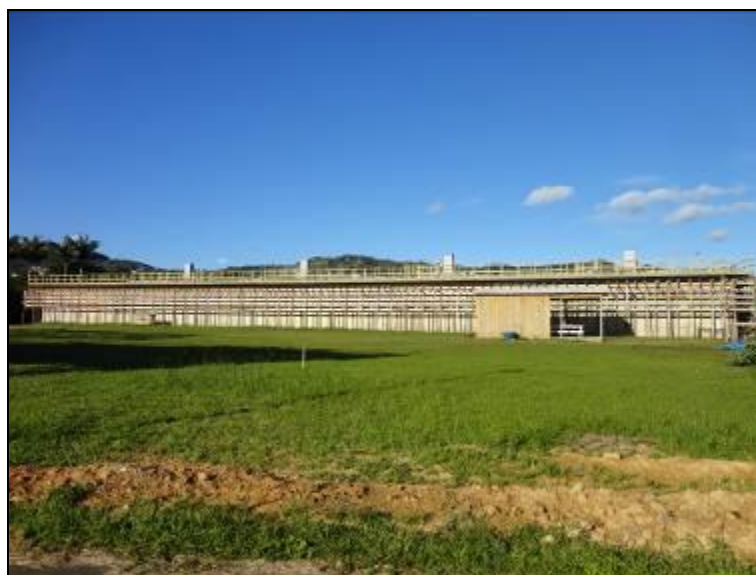
Figura 1: Unidade sendo recuperada (30/05/2014)

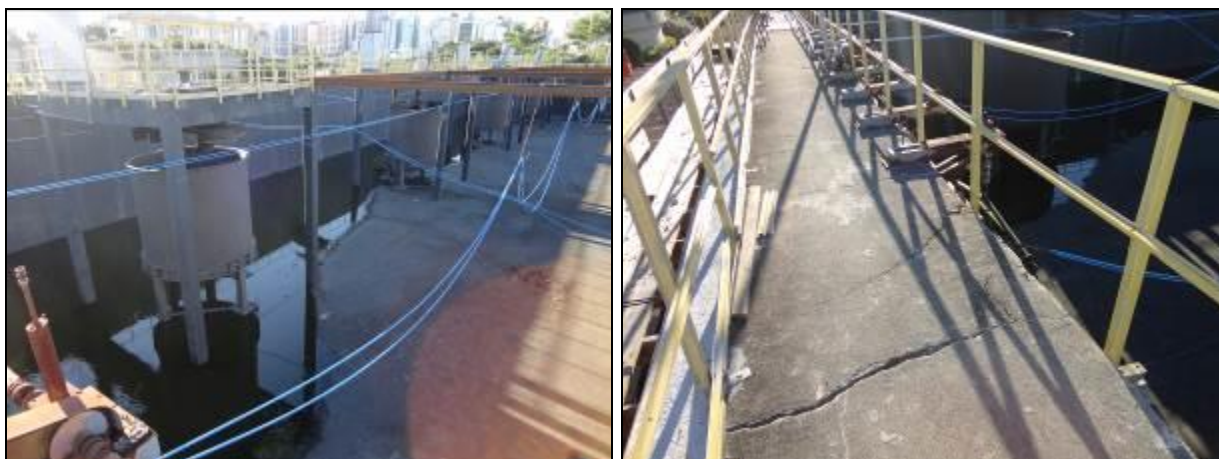
A Concessionária está realizando obras para recuperar um dos tanques de aeração da ETE Insular. Para tal, um reforço em suas fundações está sendo realizado, por meio de cabos de aços que irão sustentar o tanque (princípio de tirante). O Engenheiro responsável explicou que a estrutura cedeu devido ao solo do aterro da Baía Sul ainda ser instável. O prazo de conclusão das obras de infraestrutura está previsto para agosto de 2014.

Figura 2: Parte da unidade que cedeu e rachaduras (30/05/2014)

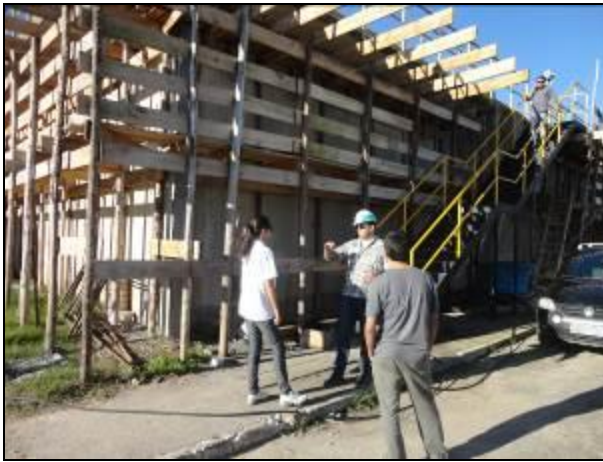
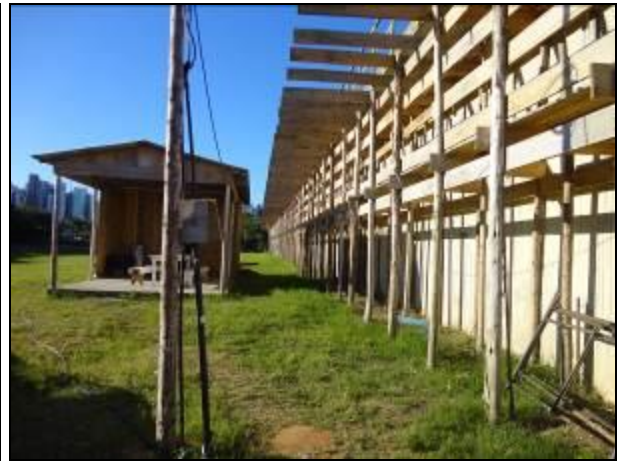
Figura 3: Unidade sendo recuperada (30/05/2014)

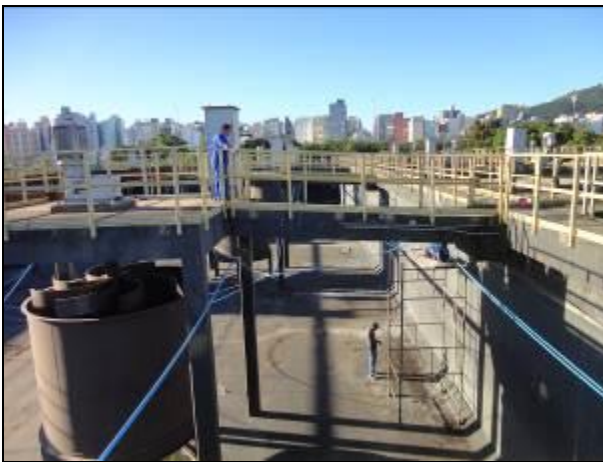
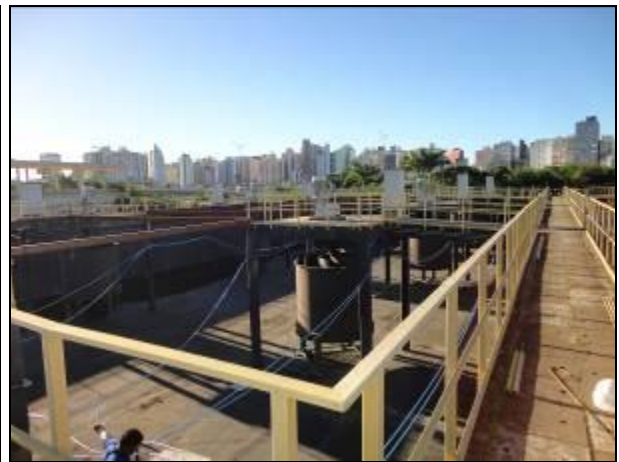
Figura 4: Reforço estrutural com cabos de aço (azul) (30/05/2014)
