RELATÓRIO DE FISCALIZAÇÃO

Assunto: Fiscalização de ACOMPANHAMENTO dos
Serviços de Saneamento Básico

Relatório nº 068/2014

Município de: Garopaba / SC

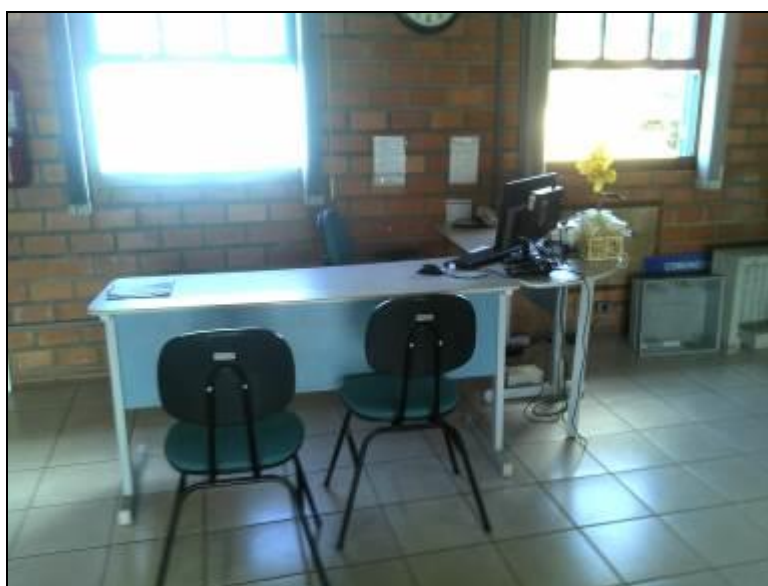
7) As condições de mobiliário são favoráveis (Resolução AGESAN nº 004 - Art. 127)? Sim (x) Não () Pendência (): Obs.: Falta trocar alguns móveis para padronização.

Figura 3: Imobiliário (acompanhamento)

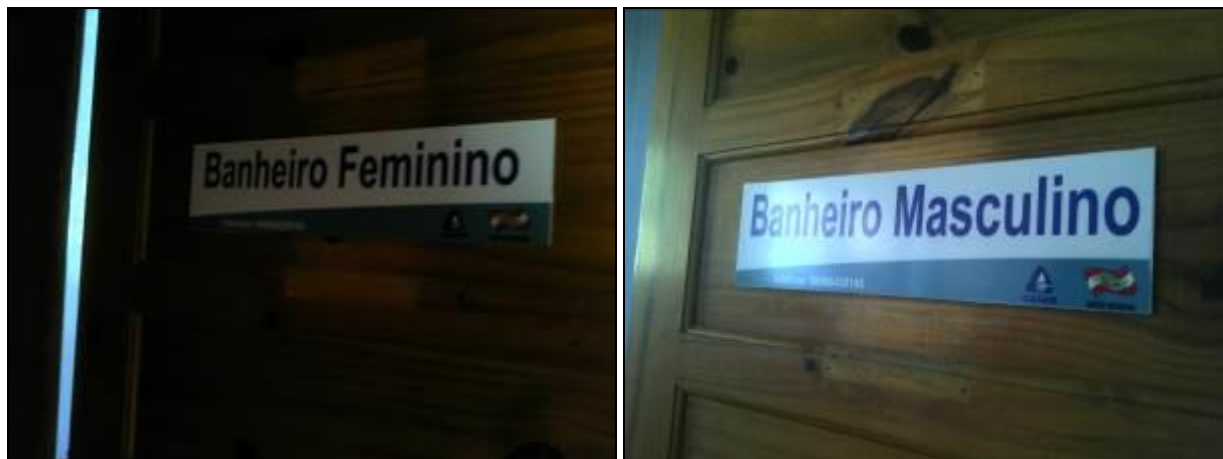
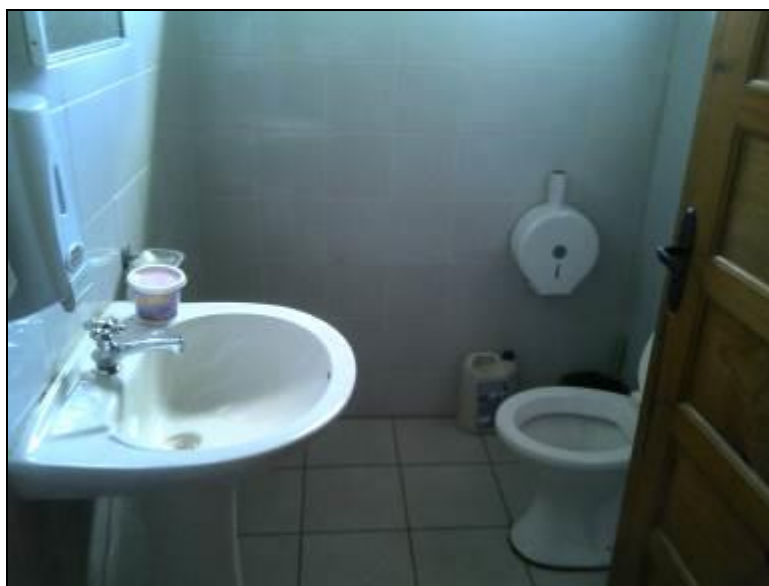
9) Existe sanitário disponível para uso dos funcionários (Resolução AGESAN nº 004 Art. 127)? Sim (x) Não () - Encontra-se em boas condições de higiene e limpeza? Sim (x) Não () Pendência (): Obs.: Existem dois sanitários (masculino e feminino)

Figura 4: Banheiros (acompanhamento)

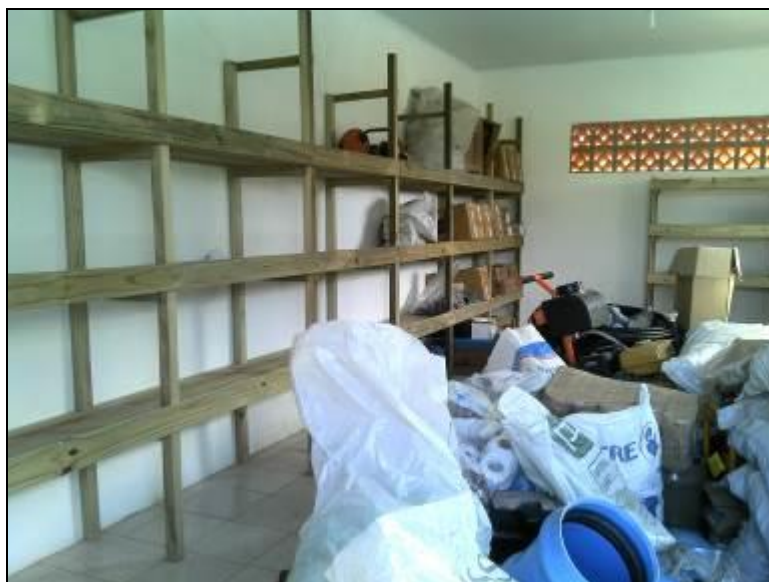
11) Existe almoxarifado em boas condições? Sim () Não () Pendência (x): Obs.: O almoxarifado está sendo montado, estava em reforma.

Figura 5: Almoxarifado (acompanhamento)

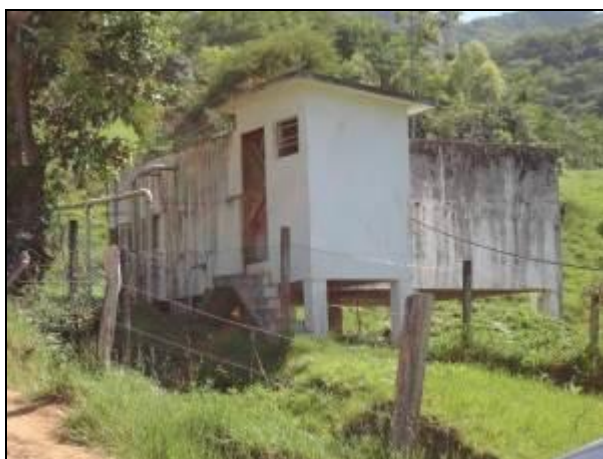
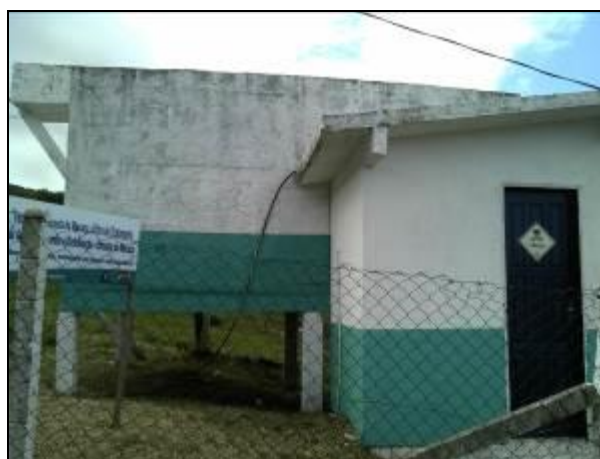
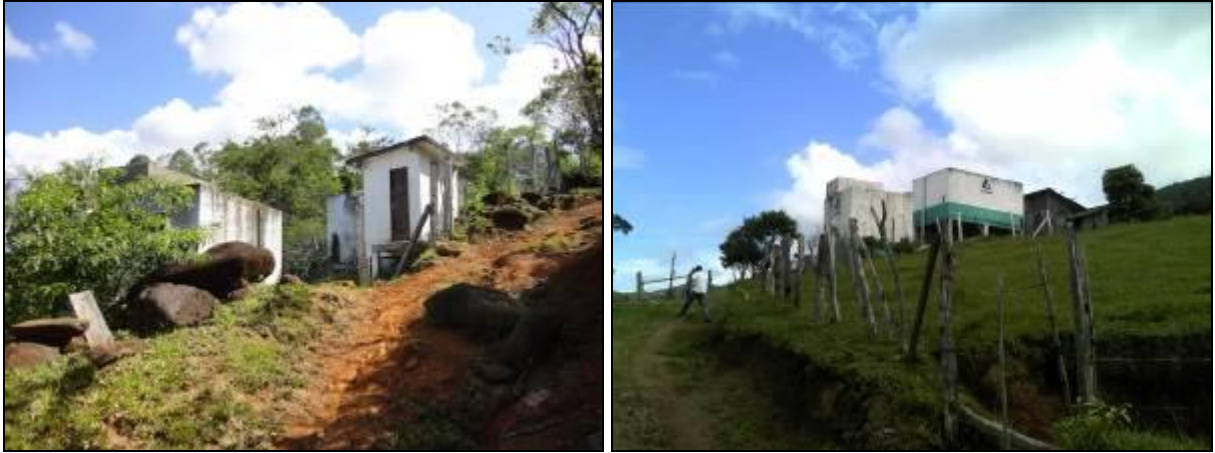
Figura 14: Sistema Isolado do Macacú (inicial e acompanhamento)

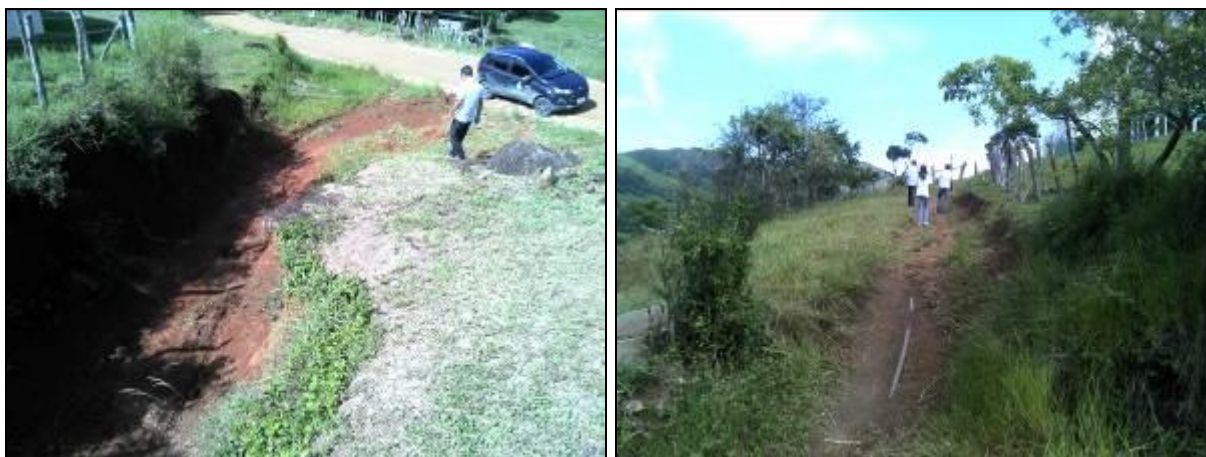
Não () Pendência (x): Obs.: Dificuldade ao acesso dos dois sistemas.

Figura 15: Acesso ao sistema Macacú (acompanhamento)

RECOMENDAÇÃO 27: Providenciar melhorias no acesso dos dois sistemas.

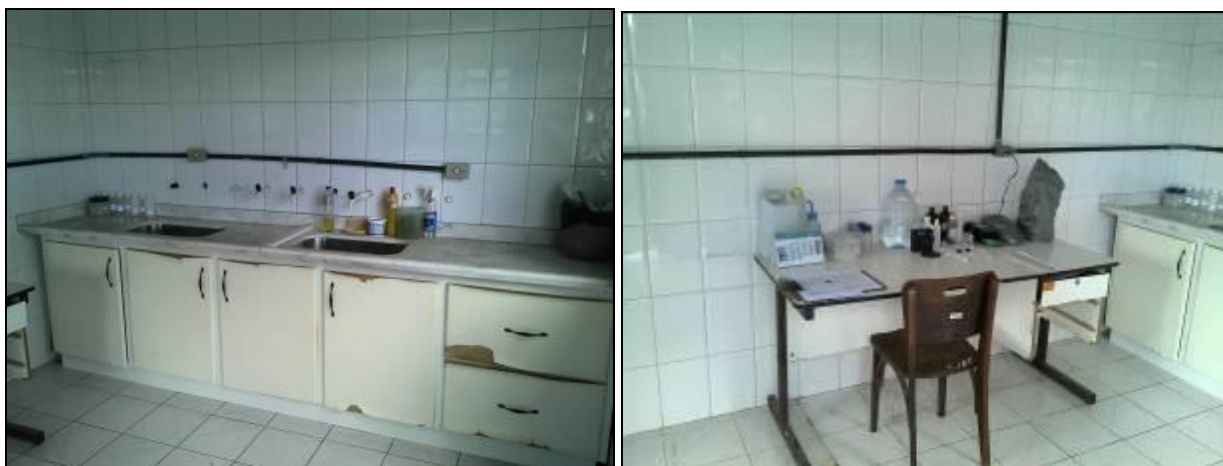
7) As condições do Laboratório são adequadas? Sim () Não (x) Pendência ():

Figura 18: Laboratório ETA (acompanhamento)

RECOMENDAÇÃO 34: Melhorar as condições adequando-as às exigências e normas vigentes.

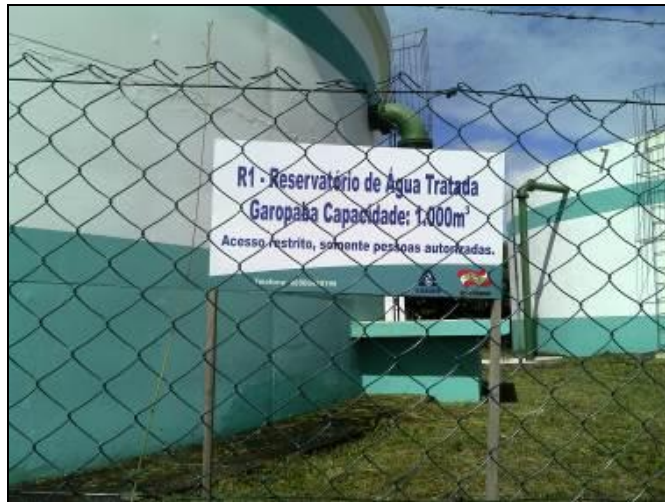
Obs.: Foram colocadas as placas após a primeira visita.

Figura 23: Identificação R-01 (acompanhamento)
