# Agesan

## RELATÓRIO DE FISCALIZAÇÃO

Assunto: Fiscalização INICIAL dos Serviços de Saneamento Básico

Município de: BOMBINHAS/SC

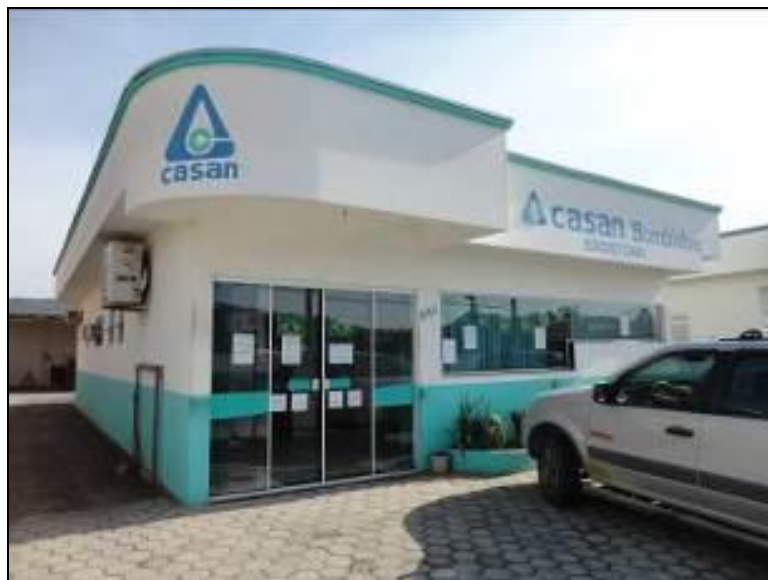
Figura 1: Fachada do escritório

1) Existe identificação de que ali funciona um escritório de atendimento (Lei nº 8.078 Art. 6º)? Sim (x) Não ( ) Pendência ( ):

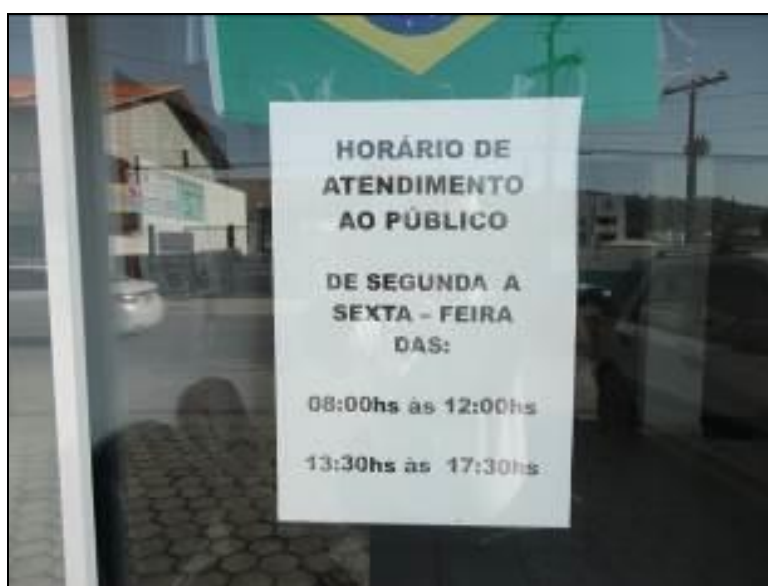
Figura 2: Identificação do horário de atendimento

4) Há placa indicativa do horário de funcionamento (Lei nº 8.078 - Art. 6º)? Sim (x) Não ( ) Pendência ( ):

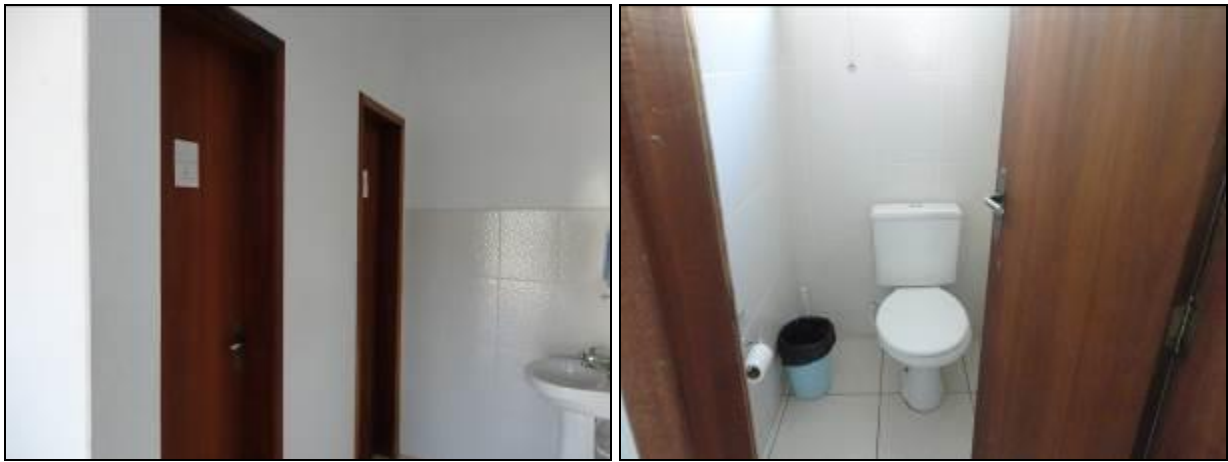
Figura 4: Banheiros para uso dos usuários

Obs.: Existem dois Banheiros, Masculino e Feminino

RECOMENDAÇÃO 02: Disponibilizar aos usuários cartaz indicativo de uso dos banheiros.

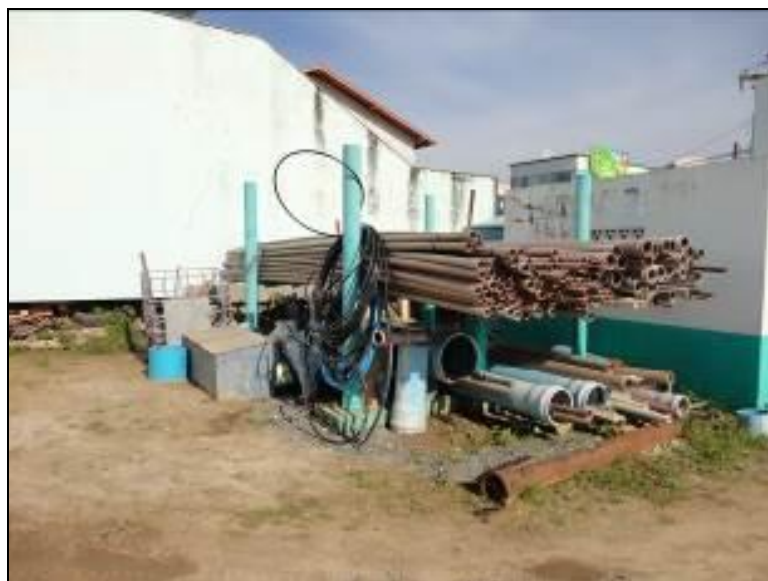
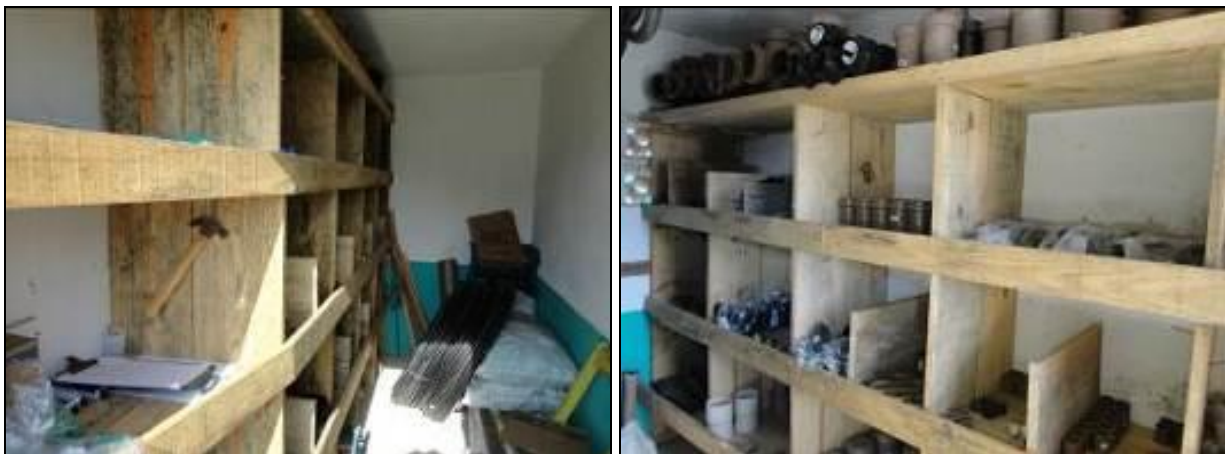
Figura 5: Almoxarifado

11) Existe almoxarifado em boas condições? Sim ( ) Não ( ) Pendência (x): Existe acondicionamento de materiais fora dos padrões da resolução.

RECOMENDAÇÃO 03: Providencia melhor acondicionamento para os materiais conforme determina a resolução.

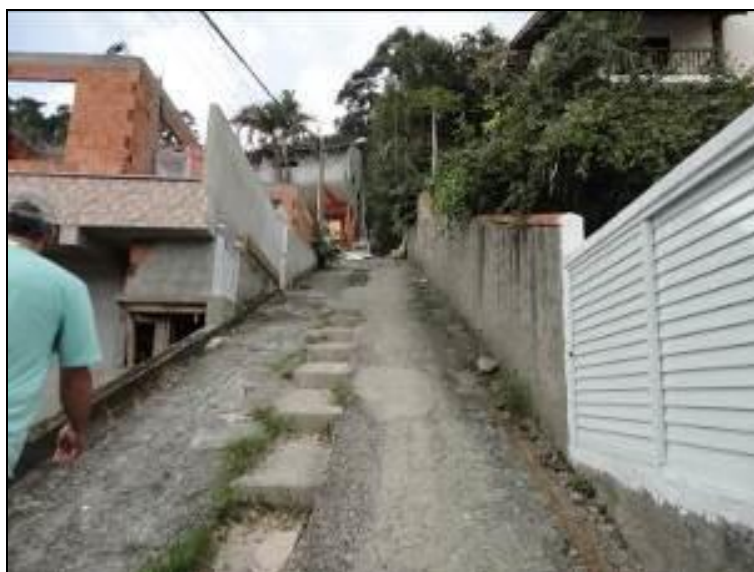
Figura 217: Acesso ao Reservatório

4) Existe facilidade de acesso ao local? Sim ( ) Não (x) Obs.: Acesso ruim, pois estão reformando uma residência ao lado, e o material (entulho) fica jogado no caminho. As cercas de arame estão danificadas.

RECOMENDAÇÃO 16: Providenciar melhorias no acesso , evitar a colocação de entulhos no caminho, e reparar a cerca do entorno do reservatório.

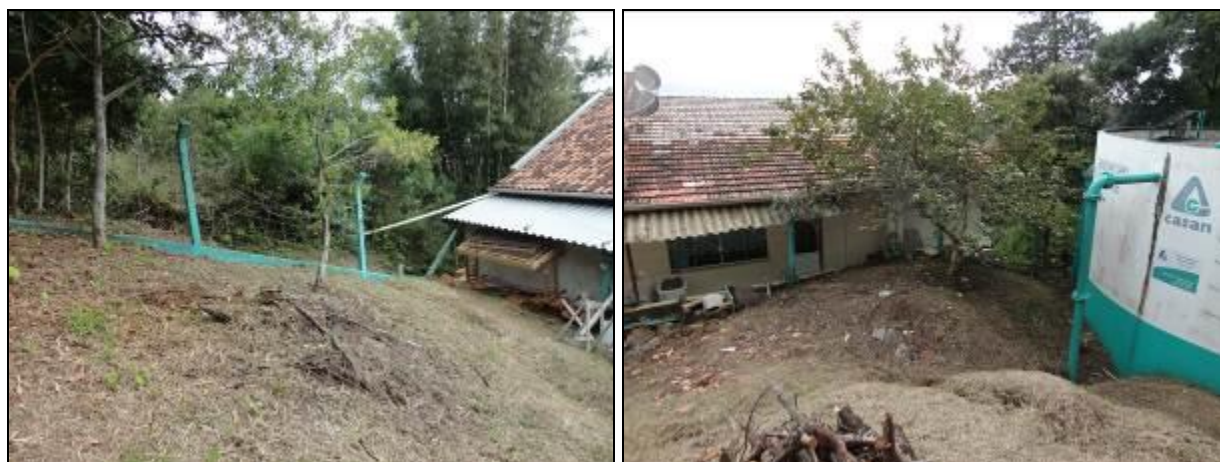
Figura 29: Cercas danificadas e sem proteção no limite do reservatório

RECOMENDAÇÃO 17: Providenciar cercas ou muros entorno do reservatório para que o mesmo fique isolado, como determina a Resolução.

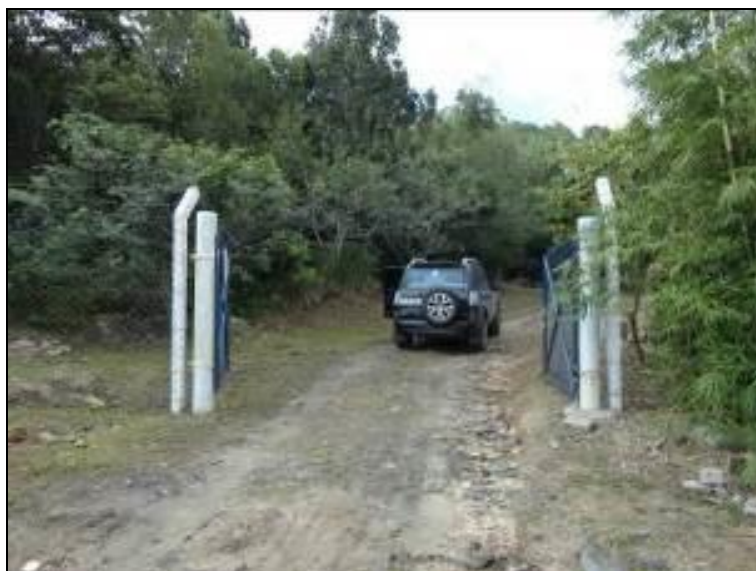
Figura 43: Acesso a ETA

5) A área é devidamente cercada e sinalizada (NBR 12.209)? Sim ( ) Não (x) Pendência ( ):  
RECOMENDAÇÃO 30: Melhorar a proteção da área com cercas.

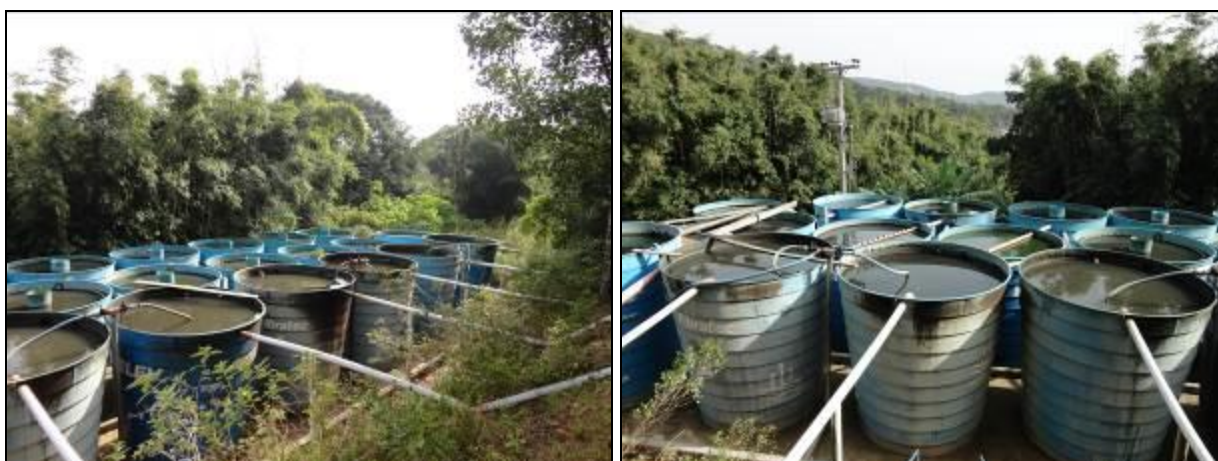
33) O tipo de entrada do afluyente é adequado, ou seja, submerso, evitando a exalação de maus odores? Sim ( ) Não (x)

Figura 45: Sistema de tratamento de esgoto de bombinhas

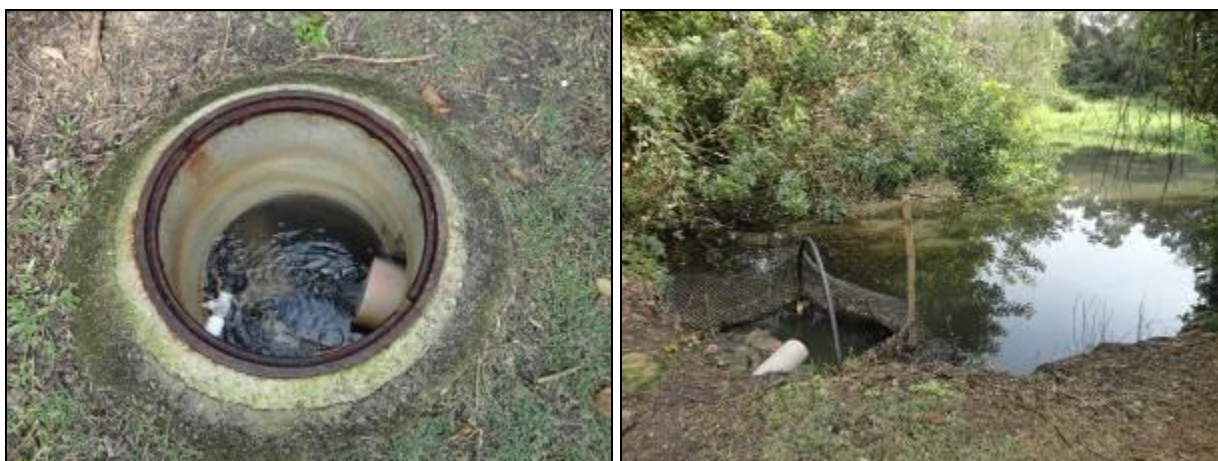
34) Onde é feito o despejo do efluente final da ETE? Lagoa artificial.

Figura 47: despejo do efluente final
