RELATÓRIO DE FISCALIZAÇÃO

Fiscalização EMERGENCIAL.EVENTUAL dos Serviços de Saneamento Básico

Relatório GEFIS nº 048/2015

Município de: **FLORIANÓPOLIS / SC**

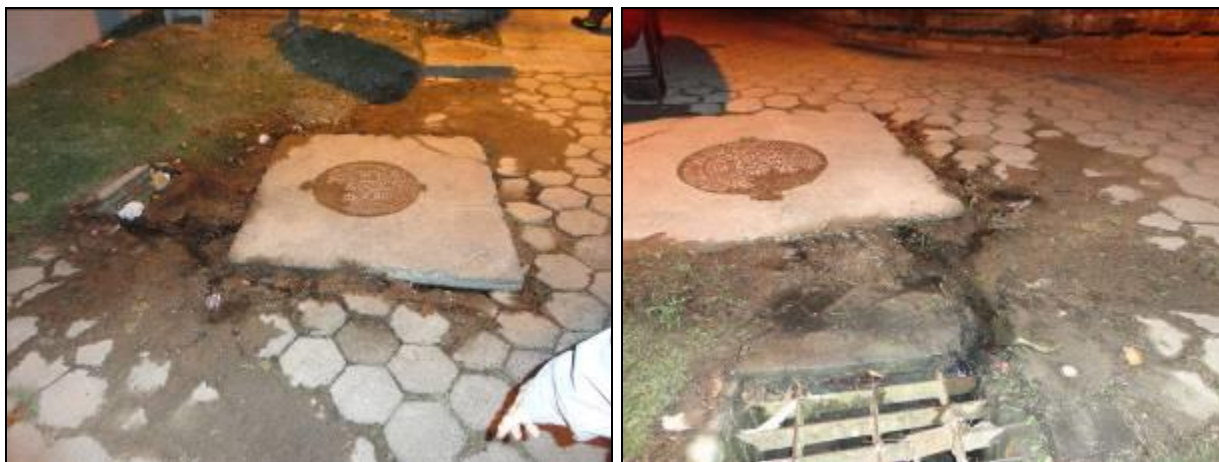
No dia 01/07/2015, a equipe técnica esteve na Servidão Pacífico, no bairro de Ponta das Canas para averiguar a denúncia de vazamento de efluente bruto de um Poço de Visita (PV) localizado próximo ao número 62 da referida Servidão. Foi constatado que realmente havia um pequeno vazamento de efluente que desaguava na rede pluvial próxima, mas que, segundo os moradores, esse vazamento aumentava significativamente em períodos de chuvas. Foi verificado também que a Estação Elevatória de Esgoto (EEE) B02 Cachoeira é situada próximo ao PV, e que ambos estão praticamente na mesma cota.

Figura 1: Poço de Visita localizado na Servidão Pacífico, 62 – Ponta das Canas (01/07/2015)

Imediatamente após constatar o fato, a equipe de manutenção da Companhia Catarinense de Águas e Saneamento (CASAN), concessionária do município, foi notificada para verificar e sanar o problema.

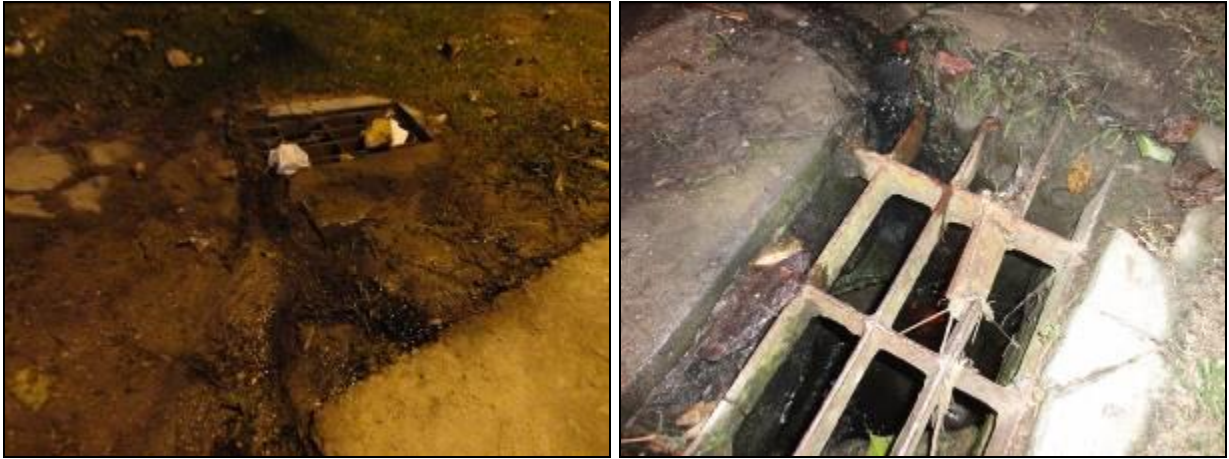
Figura 2: Vazamento do Poço de Visita desaguando na rede pluvial (01/07/2015)

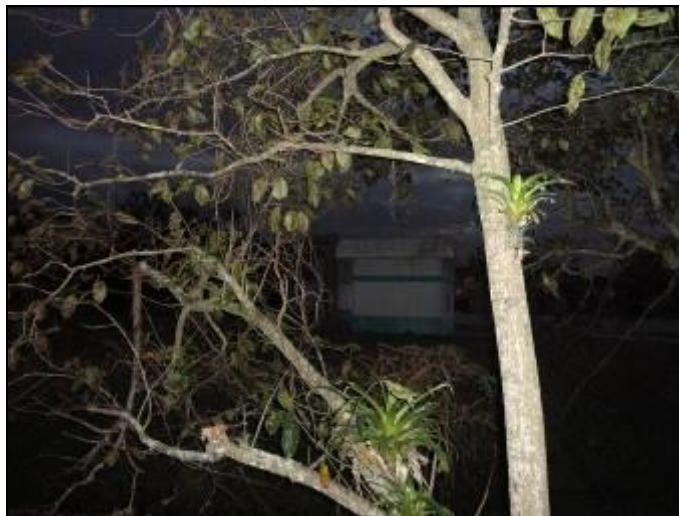
Figura 3: Estação Elevatória de Esgoto B02 Cachoeira próxima ao local do vazamento (01/07/2015)

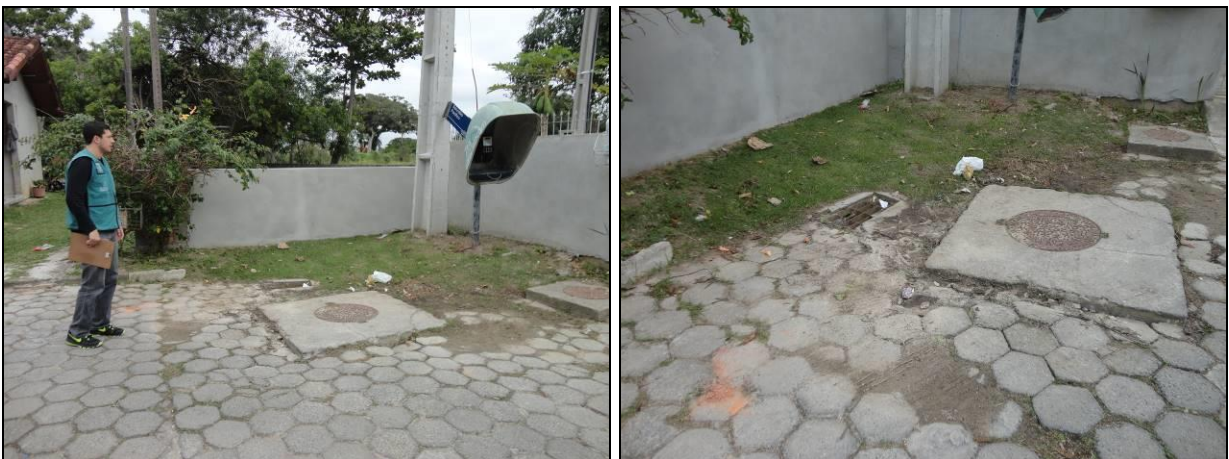
Na manhã do dia 02/07/2015, a Agência foi informada que a equipe de manutenção da CASAN passou a madrugada na EEE B02 Cachoeira trabalhando de modo a sanar o vazamento. Desta forma, uma nova vistoria foi realizada pela equipe da AGESAN e foi constatado que o problema de vazamento do PV foi resolvido, bem como da Elevatória.

Figura 4: Poço de Visita localizado na Servidão Pacífico, 62 – Ponta das Canas (02/07/2015)

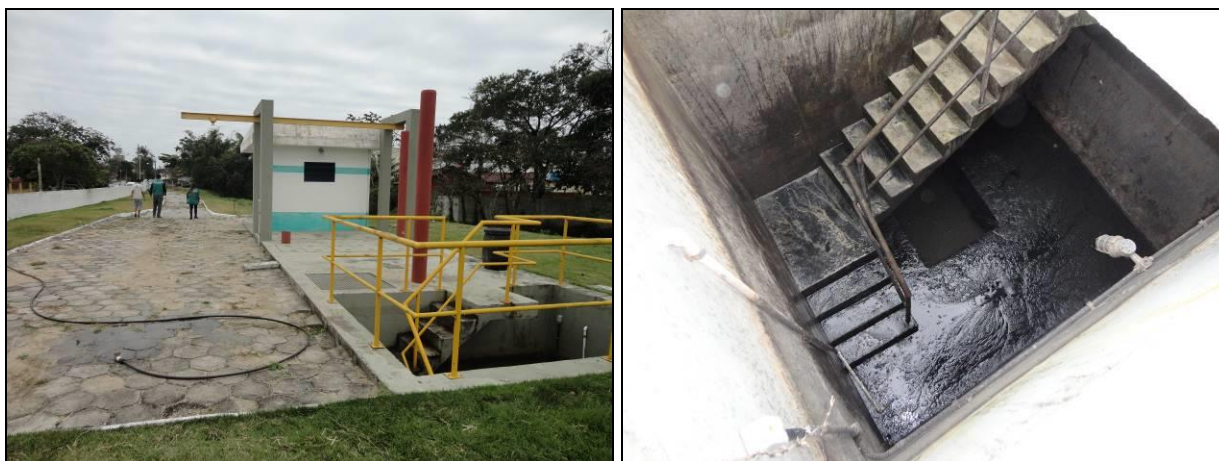
Figura 5: Estação Elevatória de Esgoto B02 Cachoeira (02/07/2015)

Na foto acima é possível verificar a altura que atinge o efluente bruto (pela marca na parede), quando ocorrem os vazamentos. Desta forma, é necessário um acompanhamento periódico da Estação Elevatória para verificar o real problema que vem acontecendo, seja entupimento de bomba, seja o corretamente dimensionamento das bombas para a vazão recebida.
