**Agência de Regulação de Serviços Públicos de
Santa Catarina - ARESC**

**Relatório de Fiscalização EMERGENCIAL dos
Serviços de Saneamento Básico**

Relatório GEFIS nº 003/2015

Município: **MAJOR GERCINO** /SC

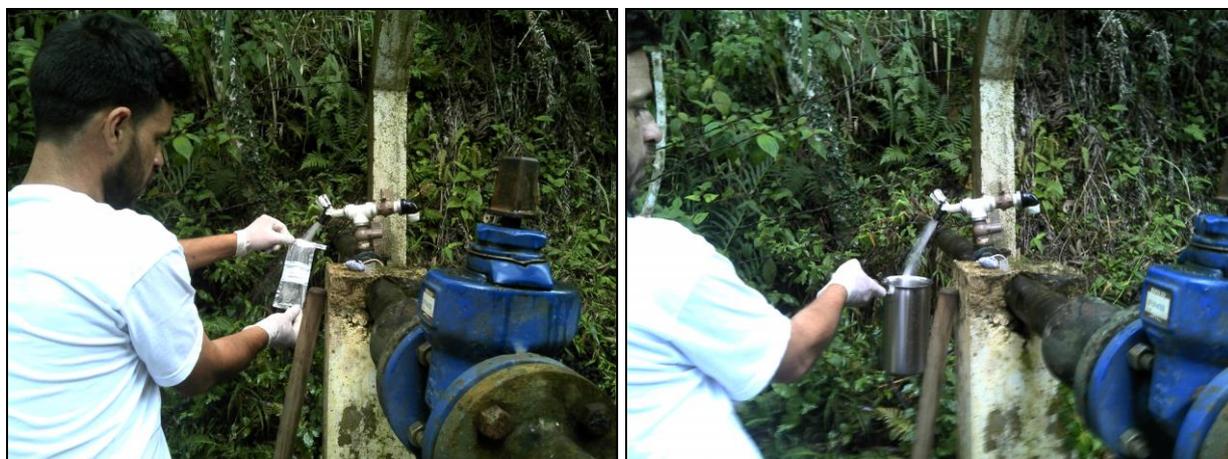
Figura 1: Coleta de amostra de água bruta na entrada da ETA

O manancial de captação se encontra dentro dos padrões exigidos para captação de água bruta para o abastecimento humano, estabelecidos pela Resolução do CONAMA nº 357/2005.

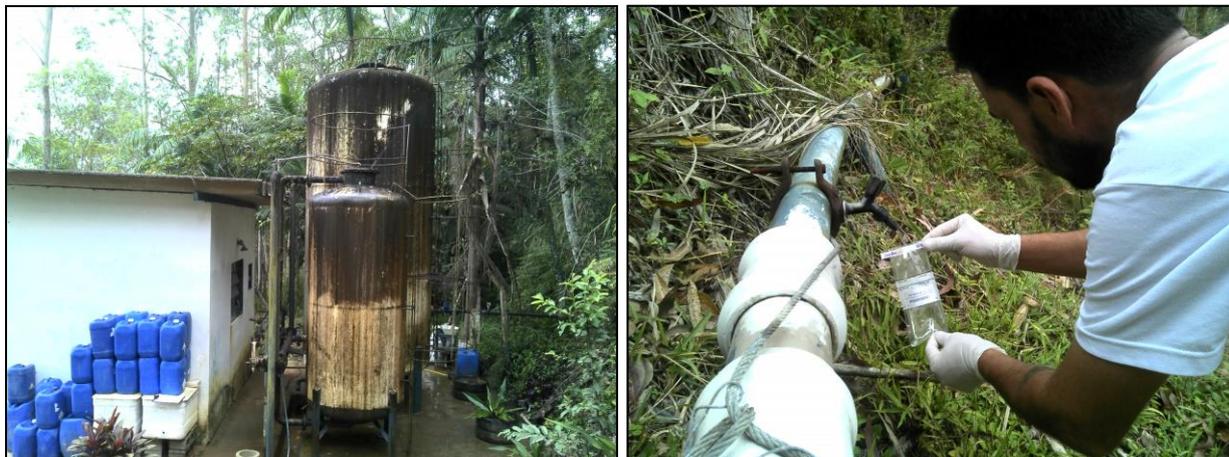
Figura 2: Coleta de amostra de água na ETA

Como é possível visualizar na tabela, diversas irregularidades foram encontradas na ETA Major Gercino. Altos índices dos metais Alumínio e Ferro foram verificados na saída da ETA, ultrapassando os Valores Máximos Permitidos estabelecidos pela Portaria 2.914/2011 (VMP = 0,2 mg.L⁻¹ e 0,3 mg.L⁻¹, respectivamente). Sabe-se que não foram comprovados os efeitos tóxicos dos dois metais ao ser humano, porém a concessionária deve os manter dentro do estabelecido pela legislação vigente, mesmo sendo considerado como padrão organolético.

O cloro residual, responsável pela desinfecção, foi encontrado acima da faixa recomendada pelo Ministério da Saúde (entre 0,2 e 2,0 mg.L⁻¹), porém não ultrapassa o Valor Máximo Permitido (5 mg.L⁻¹). Como o ponto de coleta da amostra é na saída do tratamento, é esperado que na rede de distribuição o teor de cloro residual fique dentro do recomendável, uma vez que o valor de cloro decai ao longo do sistema de distribuição devido à perda para atmosfera através de superfícies livres (reservatórios abertos), presença de substâncias inorgânicas e orgânicas oxidáveis e pH e temperatura da água, sendo um composto volátil.

A cor aparente, resultante da existência de sólidos dissolvidos, foi encontrada muito acima do Valor Máximo Permitido (VMP = 15 uH). E o pH apresentou baixo índice, caracterizando uma água ácida e em desacordo com a faixa recomendada pelo Ministério da Saúde (entre 6 – 9,5).

A concessionária deve rever o tratamento que está sendo aplicado e estudar uma outra

possibilidade de tratamento para poder fornecer aos usuários água de qualidade com os padrões de acordo com o estabelecido pela Portaria nº 2914/2011 do Ministério da Saúde.

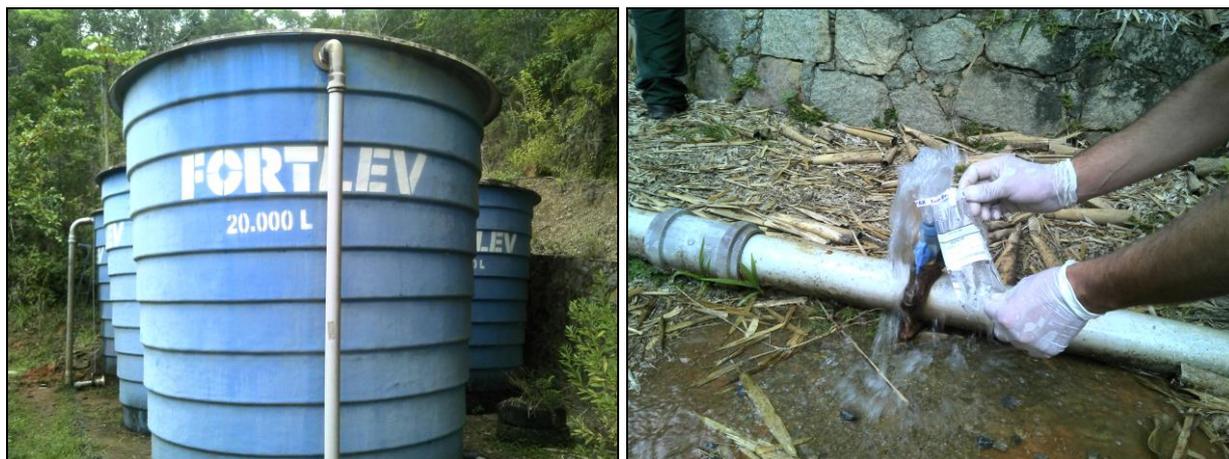
Figura 3: Coleta de amostra de água no reservatório

Problemas semelhantes aos da ETA foram encontrados na saída dos Reservatórios de Major Gercino. Altos índices dos metais Alumínio e Ferro, alto índice de cor aparente e cloro residual acima do recomendado. Assim, é imprescindível que a concessionária adote providências

imediatas para sanar essas irregularidades que persistem ao longo do sistema de distribuição.

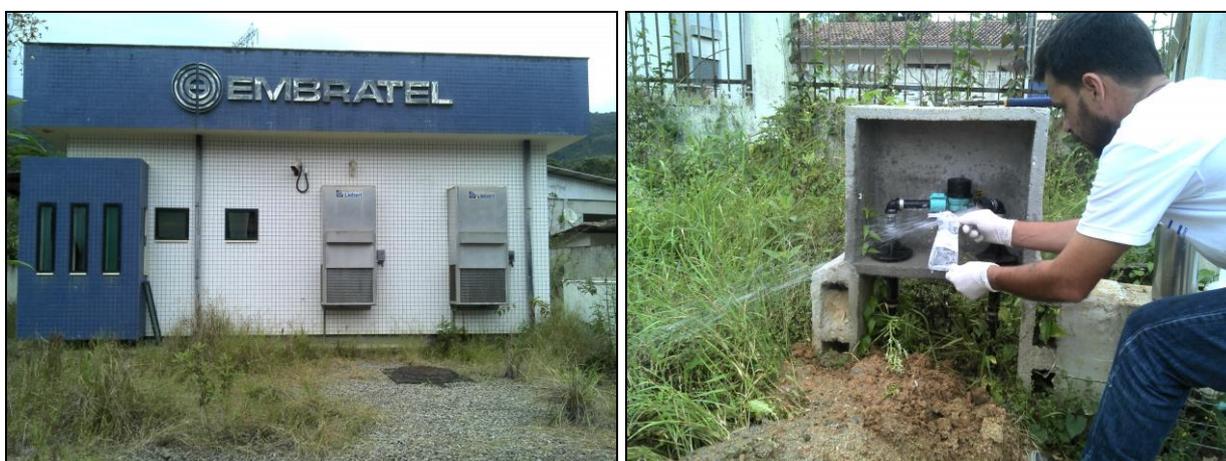
Figura 4: Coleta de amostra de água na Embratel na Rua Guilhermino Albano

Todos os pontos apresentaram índices de alumínio (VMP = 0,2 mg.L⁻¹) e cor aparente (VMP = 15uH) acima do Valor Máximo Permitido pelo Ministério da Saúde. O ferro também apresentou irregularidades em todos os pontos (VMP = 0,3 mg.L⁻¹), exceto na Residência da Rua Paulino Deolindo.

Problemas com cloro residual acima do recomendado pelo Ministério da Saúde (entre 0,2 e 2,0 mg.L⁻¹) foram encontrados em dois pontos amostrados: na Embratel na Rua Guilhermino Albano e na Câmara Municipal de Vereadores na Rua Joaquim Silveira. Já problemas relacionados com a ausência de cloro residual foram encontrados em outros dois locais: na CASAN na Rua José de Souza e na Residência da Rua Paulino Deolindo.

Como é possível verificar nos dados das análises apresentados, os problemas relacionados com o tratamento da água na ETA persistem ao longo do sistema de distribuição e chegam até os usuários. Desta forma, a concessionária deverá apresentar, em 15 dias, uma posição em relação às não conformidades verificadas no Sistema de Abastecimento de Água (resultados fora dos padrões legais); bem como laudos técnicos que comprovem o reestabelecimento dos parâmetros dentro do previsto pela Portaria nº 2.914/2011 do Ministério da Saúde a fim de sanar os problemas identificados. Solicita-se também o cronograma de ativação do manancial subterrâneo (poço) e o seu devido tratamento; e da substituição da ETA.

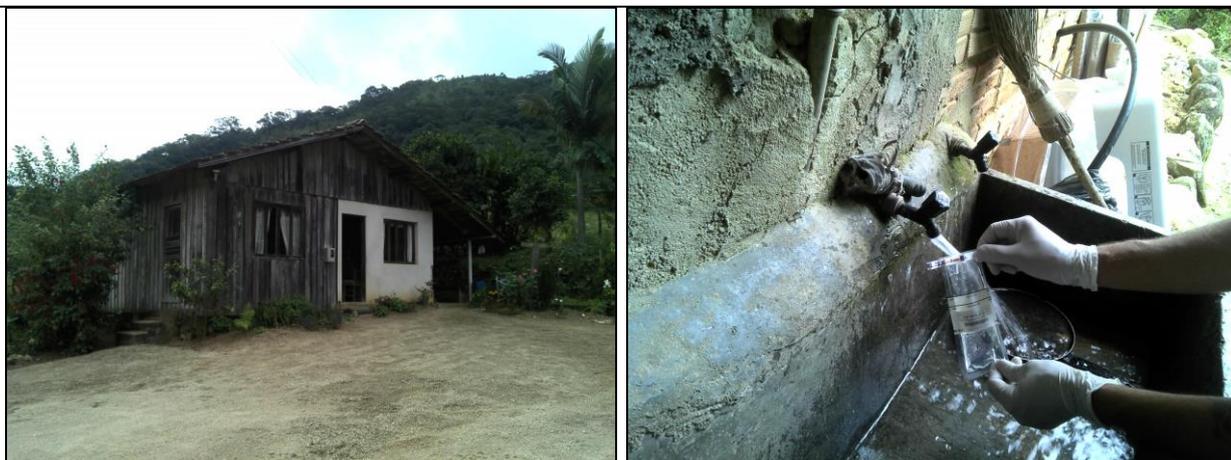
Figura 8: Coleta de amostra de água na Residência da Estrada Geral Três Barras

Outra irregularidade encontrada foi no parâmetro turbidez, resultante da existência de sólidos em suspensão, que foi encontrada acima do Valor Máximo Permitido pelo Ministério da Saúde (VMP = 5 uT) na Residência da Estrada Geral Três Barras.
