## Fiscalização de ACOMPANHAMENTO dos Serviços de Saneamento Básico

Relatório ARESA n° 014/2015

Município de: **BARRA BONITA** / SC

Data: Dezembro 2015.

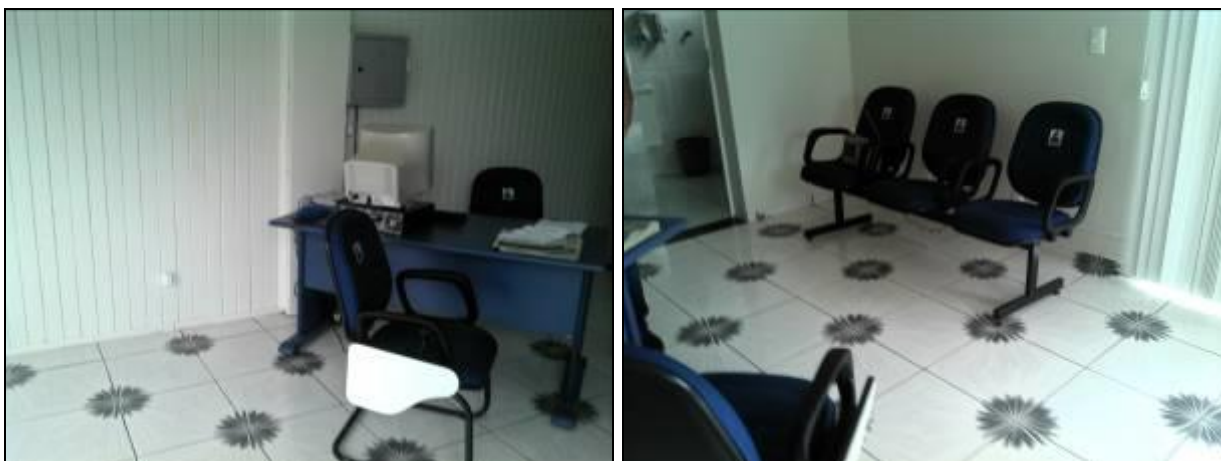
**CONCLUSÃO ARESA:** O escritório está sendo montado e mobiliado desde setembro de 2014, localizado na Travessia Buenos Aires. No momento da vistoria havia mobiliário e equipamento eletrônicos para o atendimento aos usuários, bem como sanitário. Porém, ainda restam melhorias a serem feitas no local como por exemplo instalar placas com o horário de funcionamento, disponibilizar as Resoluções da ARESA e o Código de Defesa do Consumidor, etc.

Figura 1: Escritório sendo montado (maio de 2015)

RECOMENDAÇÃO 01 INICIAL: Definir com a Prefeitura local identificado e horário para atendimento aos usuários.

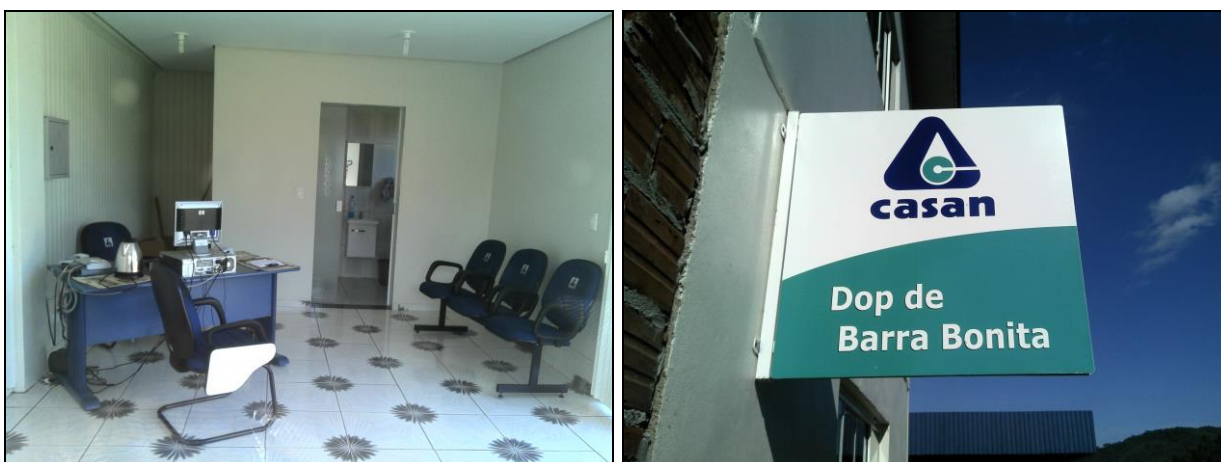
Figura 2: Escritório sendo montado (dezembro de 2015)

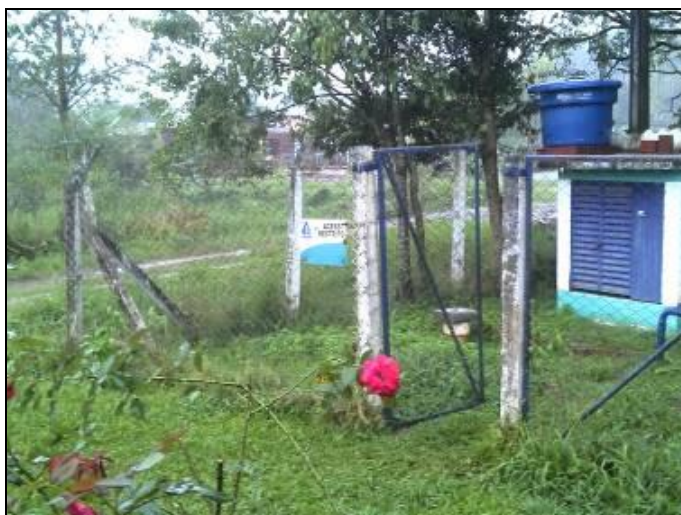
**CONCLUSÃO ARESN:** Somente a placa de restrição de acesso foi afixada, falta a identificação da unidade.

Figura 3: Placa de restrição

RECOMENDAÇÃO 04 INICIAL: Providenciar Placas.

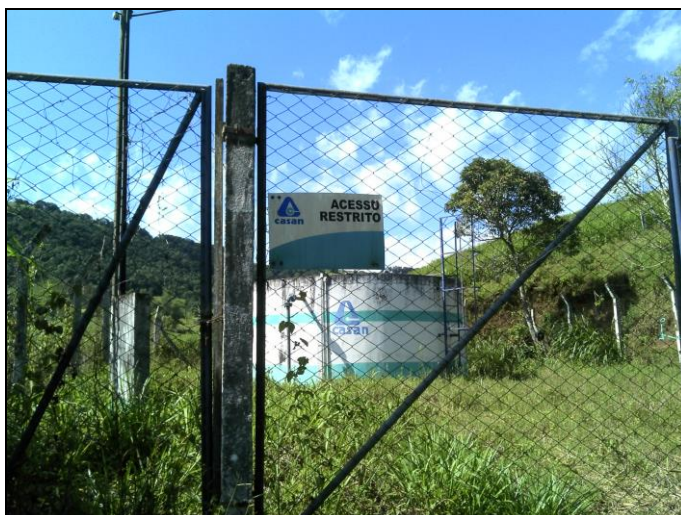
**CONCLUSÃO ARESC:** Somente a placa de restrição de acesso foi afixada, falta a identificação da unidade.

**Figura 4: Placa de acesso restrito ao reservatório**

RECOMENDAÇÃO 07 INICIAL: Providenciar placas indicativas.

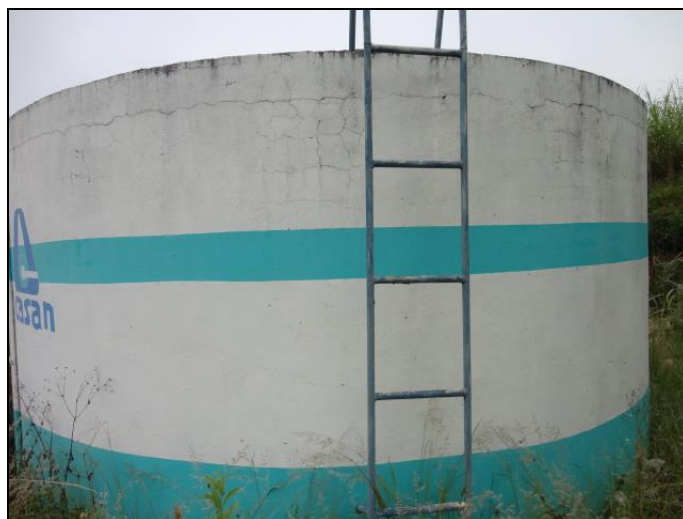
ITEM 5: Existe guarda-corpo nas áreas de visitação (Resolução ARESC Nº11 Art. 23º)? Sim ( ) Não (x) Pendência ( ):

Figura 5: Reservatório sem guarda-corpo na escada (GEFIS 091/2013)

RECOMENDAÇÃO 09 INICIAL: Providenciar.

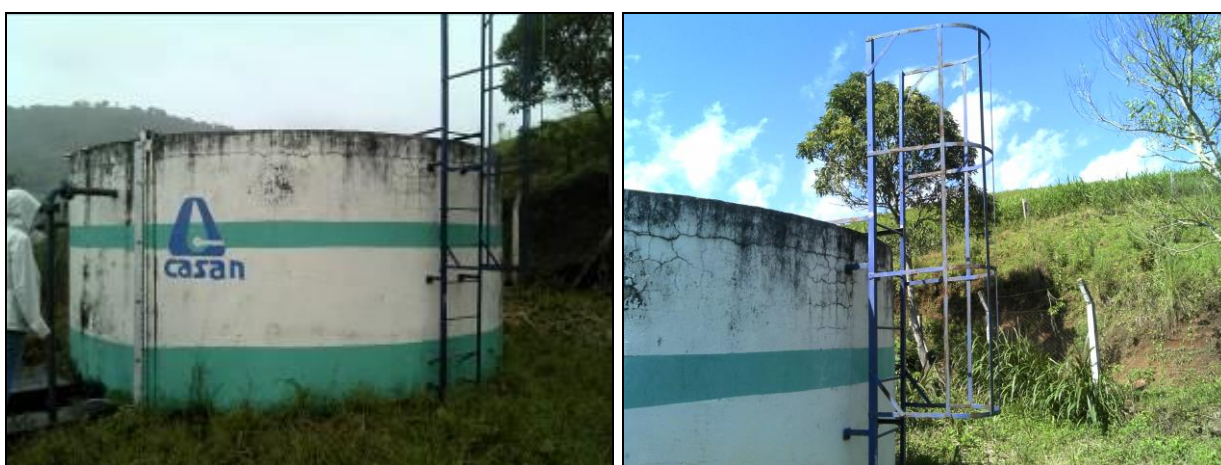
**CONCLUSÃO ARESC:** Foi instalado guarda-corpo na escada do reservatório.

Figura 6: Reservatório com guarda-corpo na escada (maio de 2015 à esquerda e dezembro de 2015 à direita)

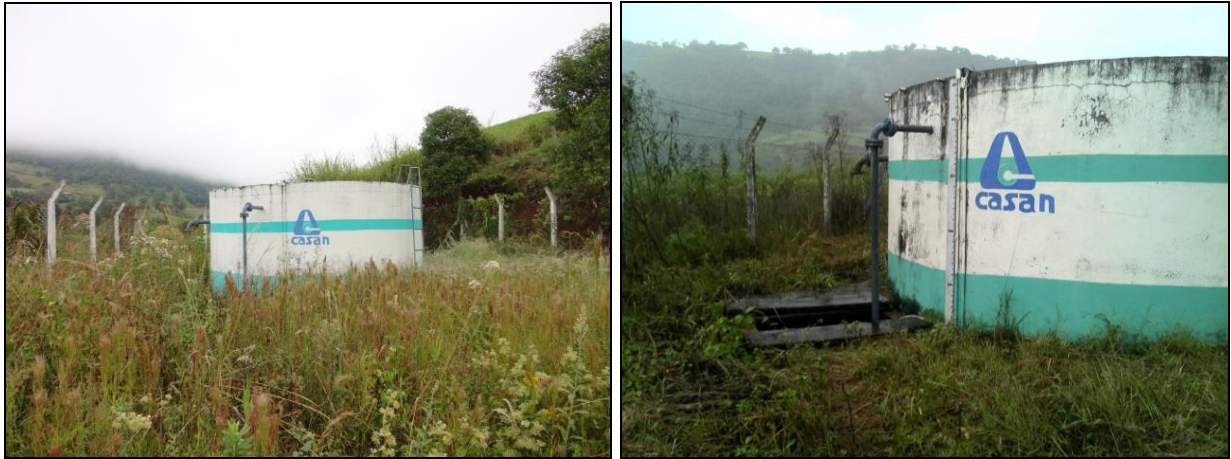
**CONCLUSÃO ARESC:** Medidor de nível operando normalmente.

Figura 7: Reservatório com medição de nível (GEFIS 091/2013 à esquerda e maio de 2015 à direita)

RECOMENDAÇÃO 12 INICIAL: Instalar.
