RELATÓRIO DE FISCALIZAÇÃO

Assunto: Fiscalização INICIAL dos Serviços de Saneamento Básico

Relatório nº 053/2012

Município de: TREZE TÍLIAS/SC

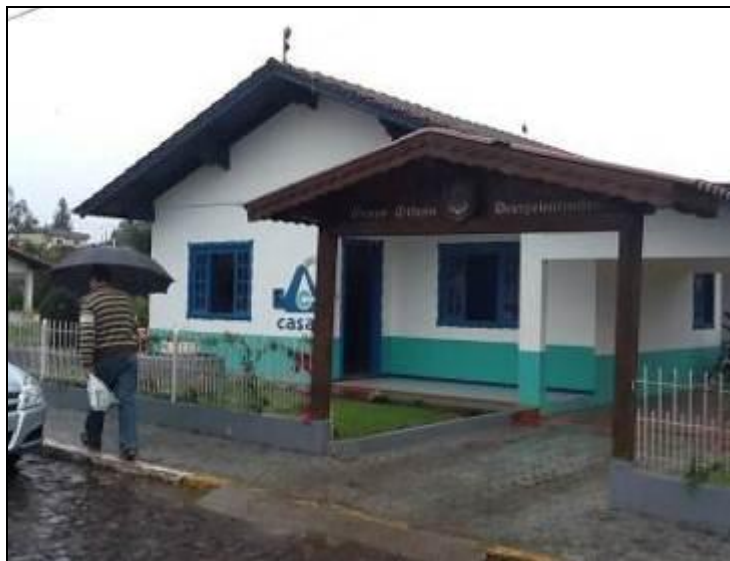
Fachada do Escritório.

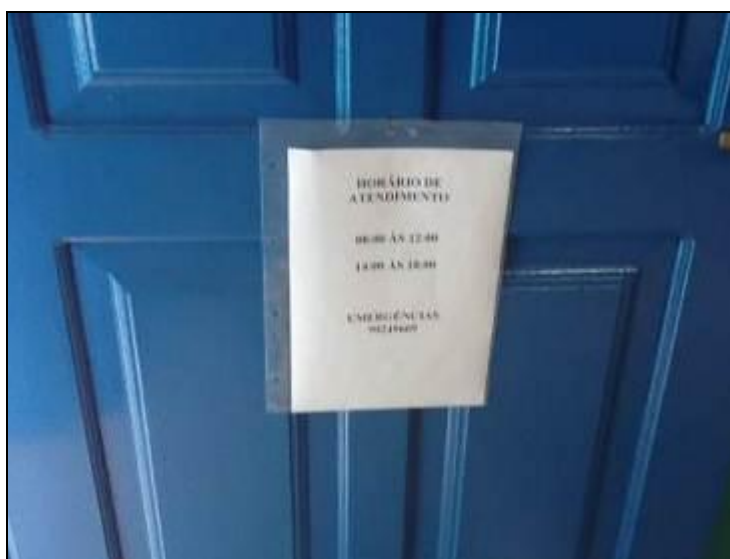
Cartaz com horário.

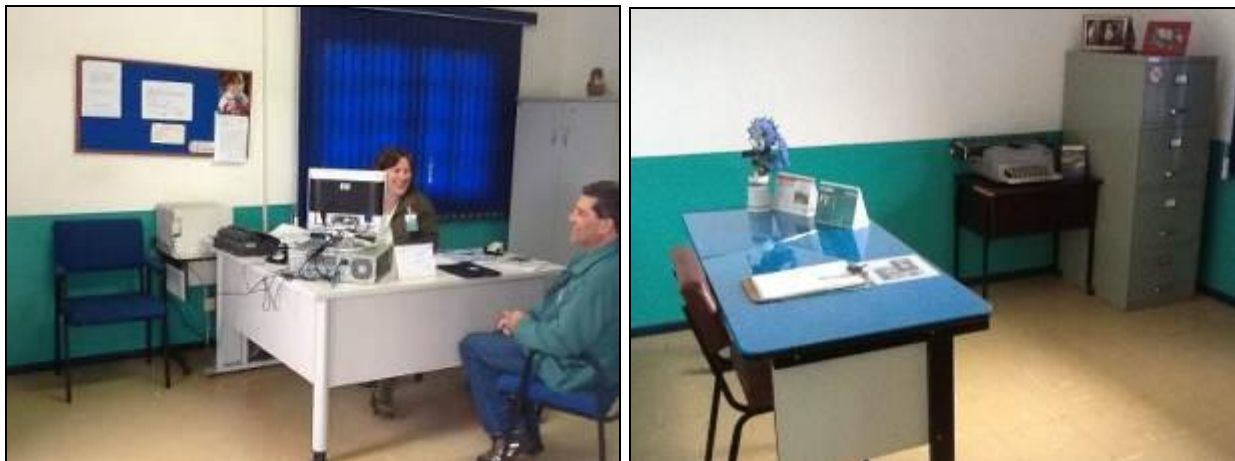
4) As condições de mobiliário são favoráveis (Resolução AGESAN nº 004 - Art. 127)? Sim () Não (x) Pendência (): Obs.: Mobília velha, não padronizada.

Áreas internas do Escritório.

RECOMENDAÇÃO 01: Providenciar melhorias, especialmente cadeiras adequadas para o funcionários e público.

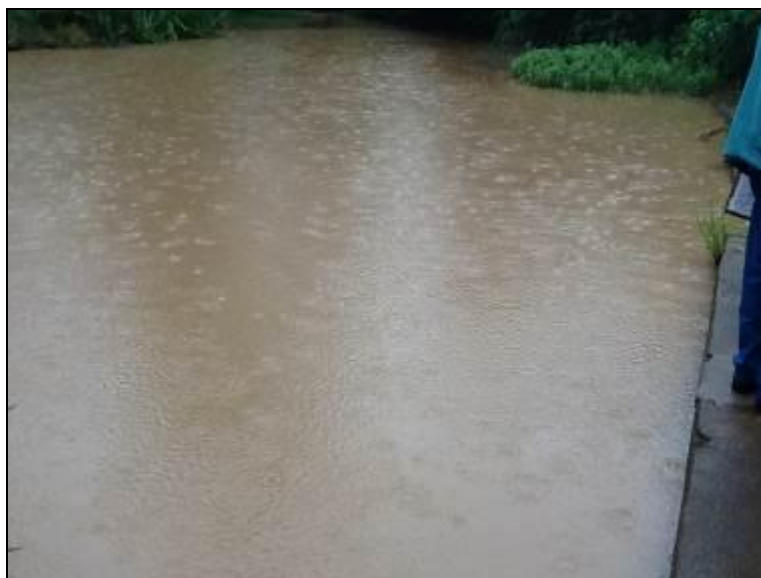
Área do manancial onde é feita a captação.

1) Outorga de Uso (Lei nº 9.433/97 - Art. 12º): Sim () Não (x)

3) Existe cerca de proteção da área do manancial (Resolução AGESAN nº11- Art. 10º)? Sim () Não (x) Pendência ():

RECOMENDAÇÃO 05: Apresentar documento de concessão ou processo ou justificativa.

RECOMENDAÇÃO 07: Providenciar isolamento da área.

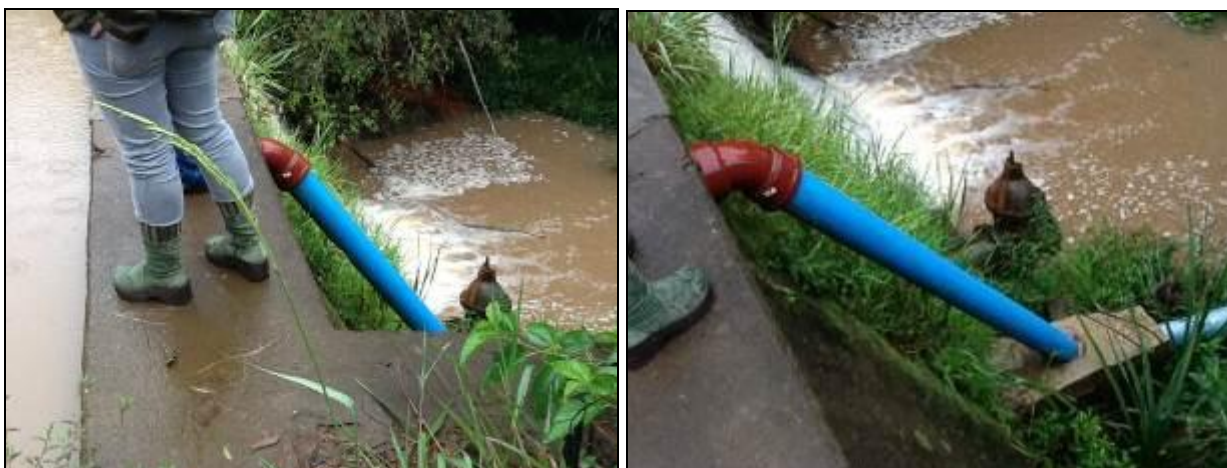
Estruturas da área de captação.

6) As condições operacionais da captação são adequadas (Resolução AGESAN nº11 Art. 11º)? Sim () Não (x) Pendência ():

RECOMENDAÇÃO 08: Melhorar acesso e condições gerais de segurança da operação.

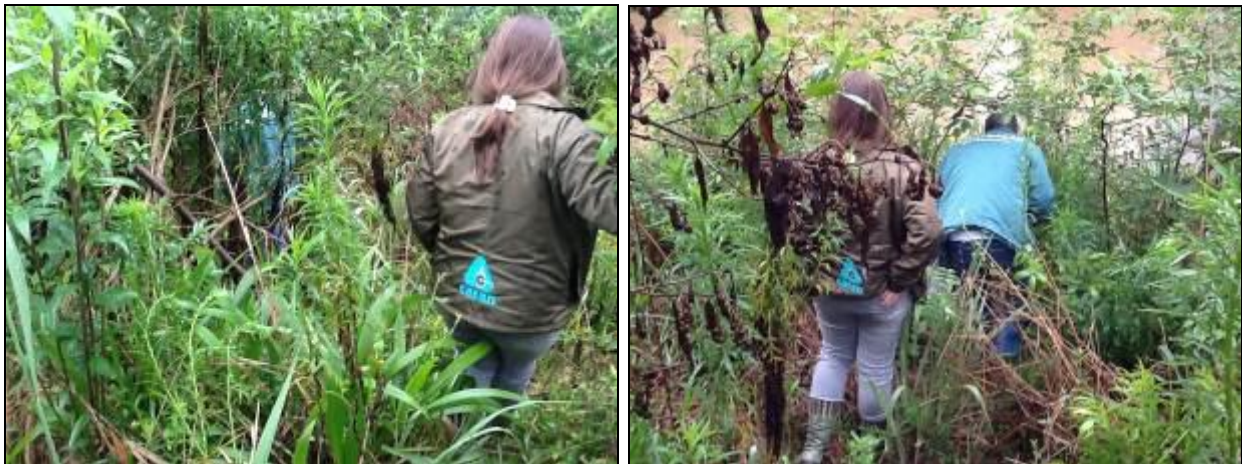
7) Existe facilidade de acesso ao local (Resolução AGESAN nº11 - Art. 11º)? Sim () Não (x) Pendência ():

Acesso em meio à mata.

RECOMENDAÇÃO 09: Melhorar a trilha e a segurança do acesso.

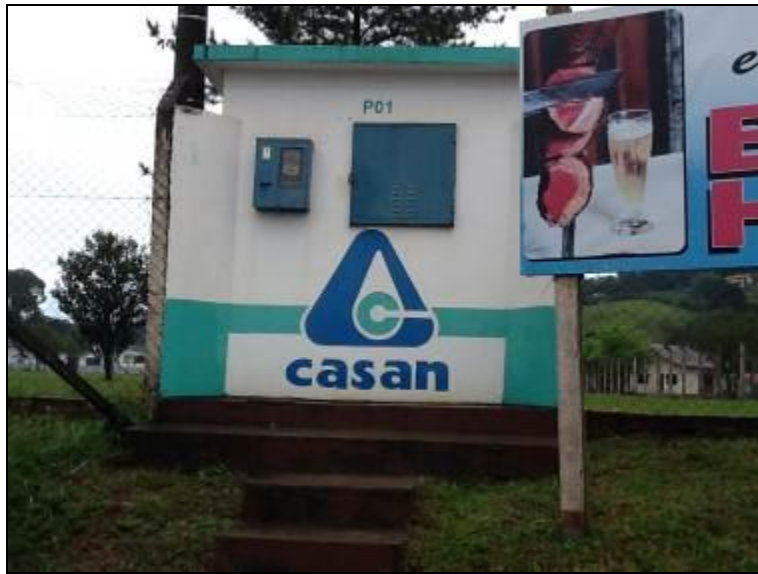
Poço 01

Observações: Existem mais três captações auxiliares através de poços, que não se encontram adequadamente isolados e com instruções quanto à restrições de acesso, conforme demonstram as fotos a seguir. Apenas o Poço 03 está isolado.

RECOMENDAÇÃO 11: Unidades deverão ser isoladas e plaqueteadas.

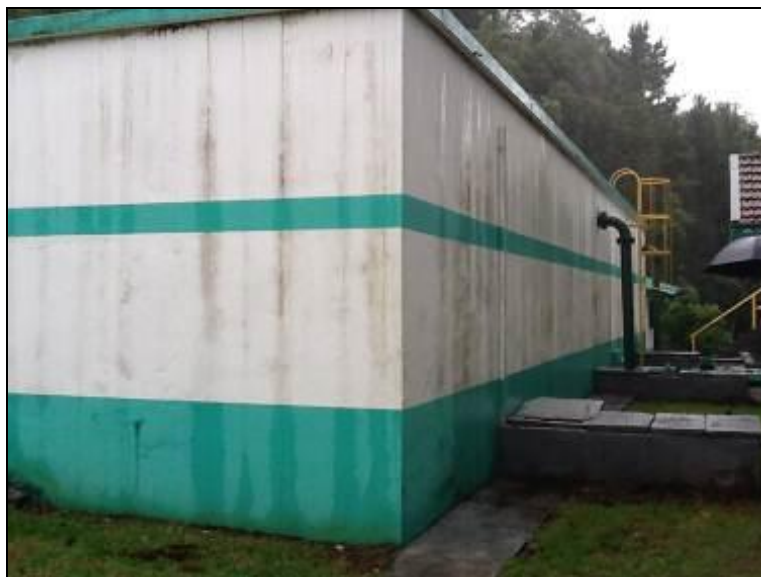
Vista parcial da ETA.

Observação: A represa encontra-se em estágio avançado de assoreamento e necessita de limpeza/dragagem. Será vistoriada com mais detalhes na próxima visita. Além disto a área (bacia) de captação precisa ser protegida da ocupação e despejos irregulares de poluentes.

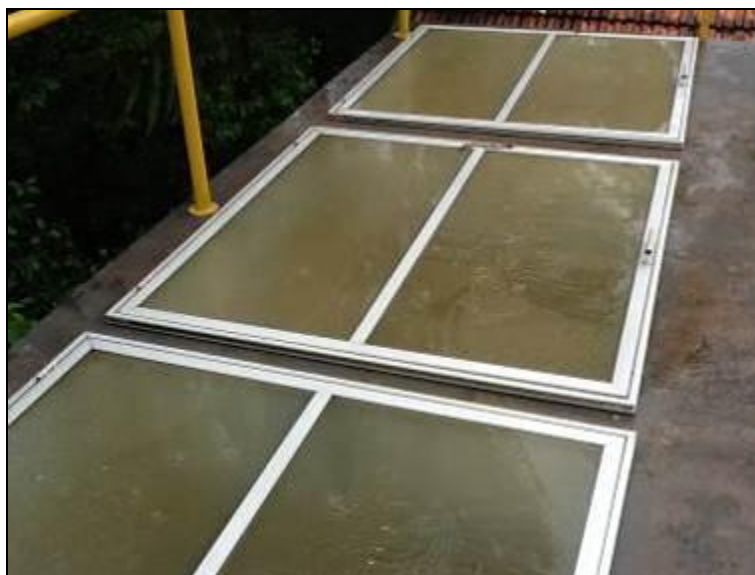
Imagem dos filtros.

15) O lodo é lançado retido pelos decantadores é disposto de forma adequada? Sim () Não (x) Onde? Escoado para a drenagem pluvial.

RECOMENDAÇÃO 14: Apresentar projeto/proposta de adequação à legislação ambiental em vigor.

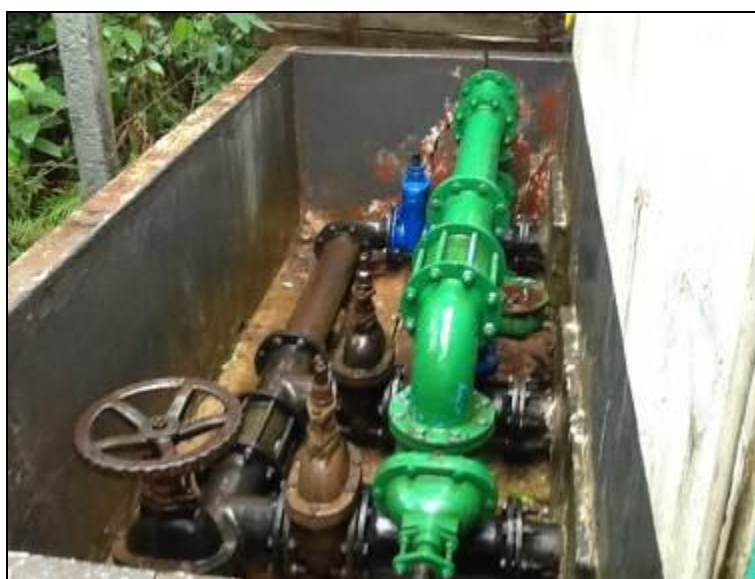
18) Os instrumentos possuem tampas (Resolução AGESAN n°11 - Art. 15°)? Sim () Não (x) Pendência () :

Estruturas não gradeadas.

19) As condições das tampas são adequadas? Sim () Não (x) Pendência ():

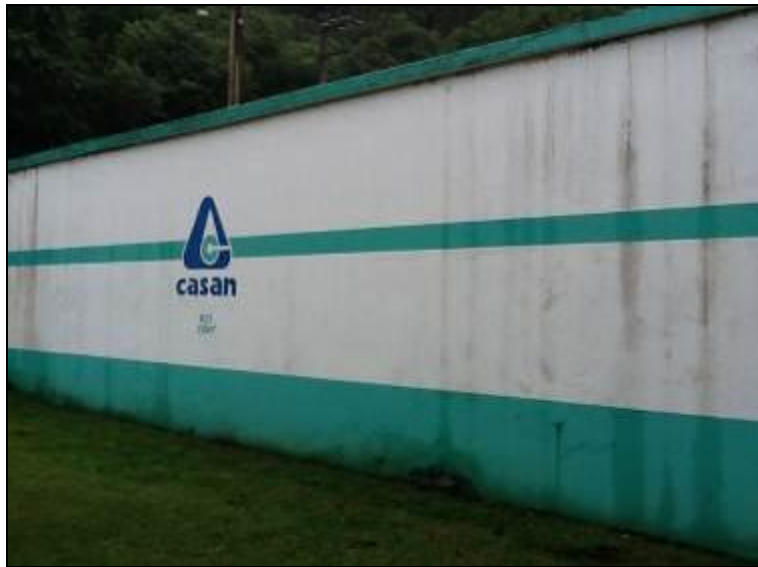
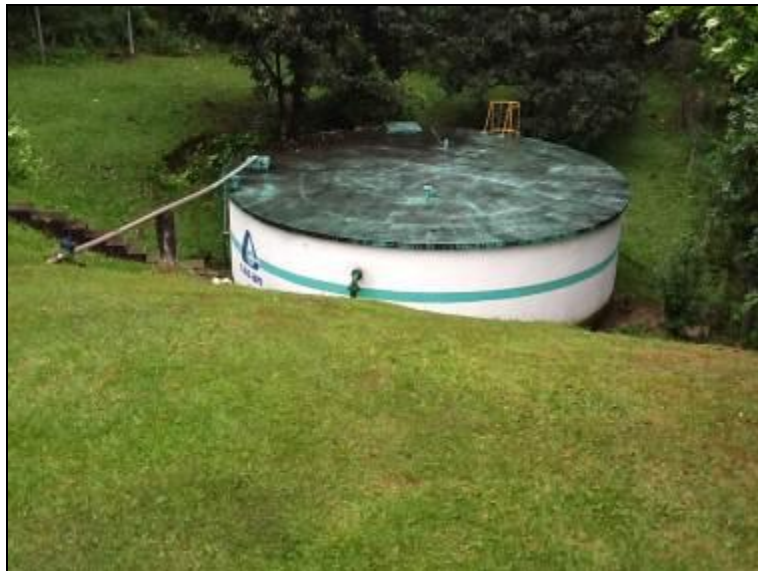
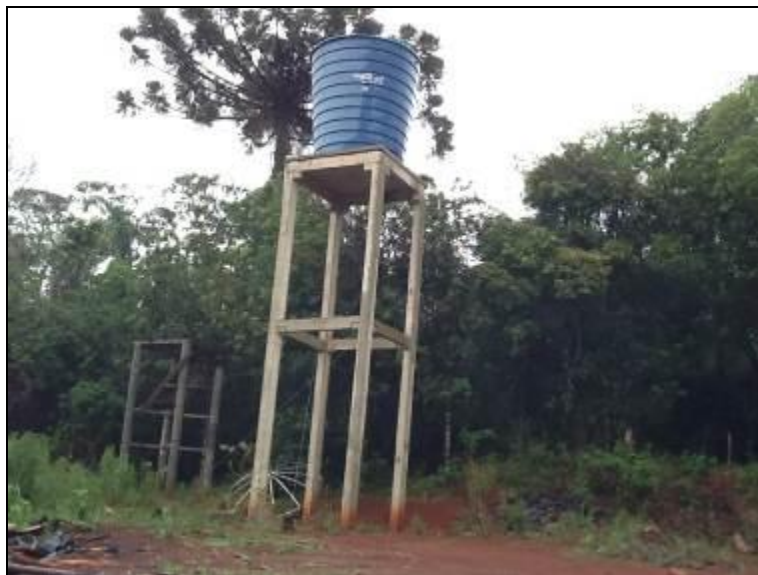
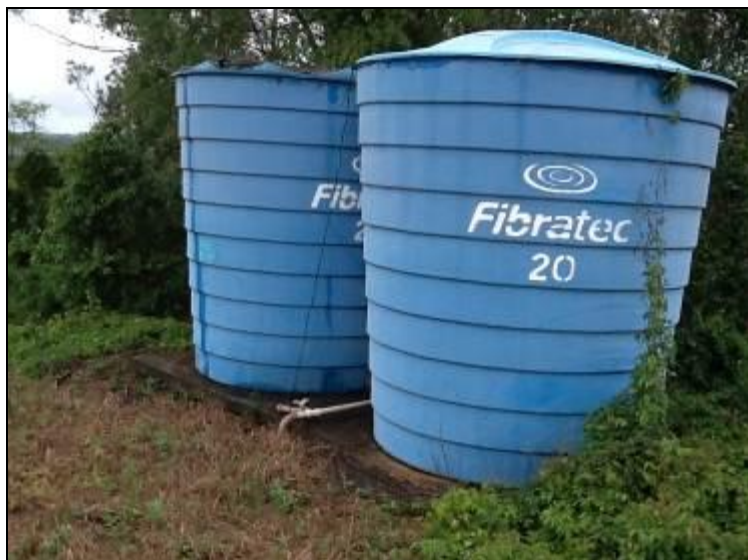
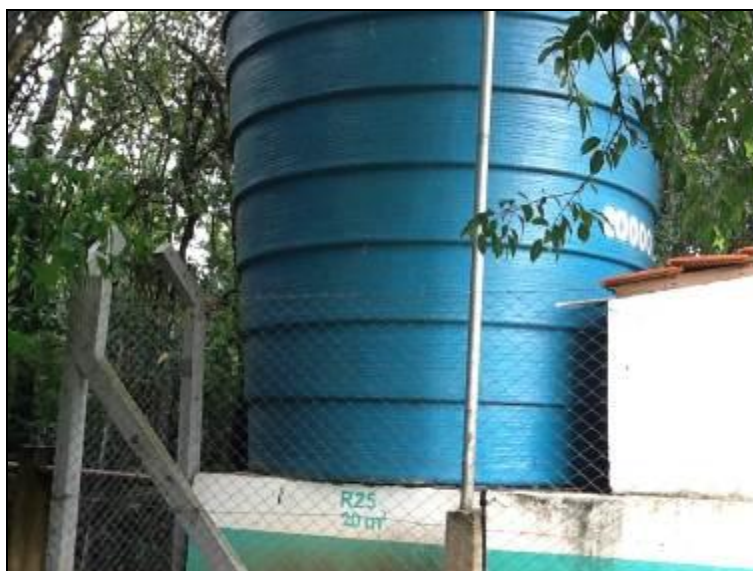
3) Existem placas indicativas de propriedade e restrição de uso das áreas dos reservatórios (Resolução AGESAN N° 004 - Art.19 - §2º)? Sim () Não (x) Pendência ():

5) As áreas estão devidamente cercadas e trancadas (Resolução AGESAN N°11 - Art. 23º)? Sim () Não (x) Pendência ():

RECOMENDAÇÃO 16: Providenciar placas ou indicações escritas nas estruturas.

RECOMENDAÇÃO 17: Providenciar isolamento das áreas através de cercas ou muros.

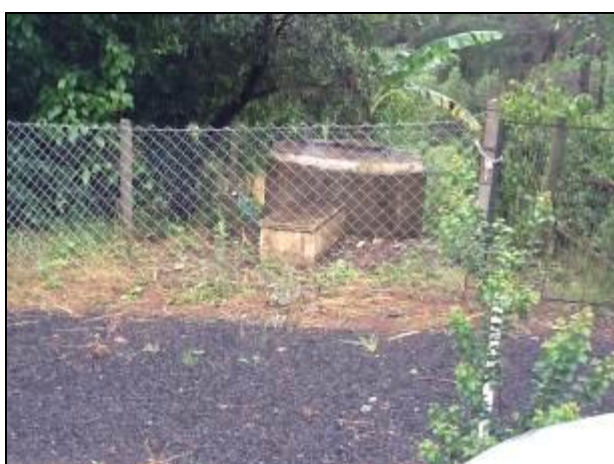
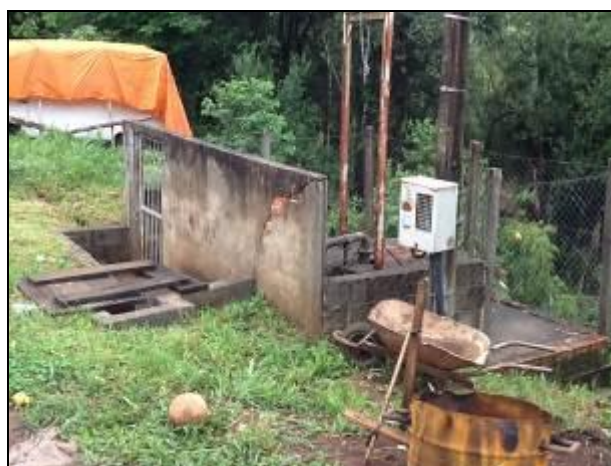
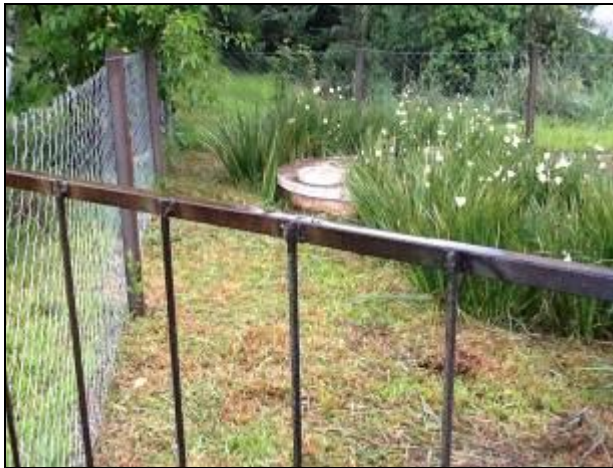
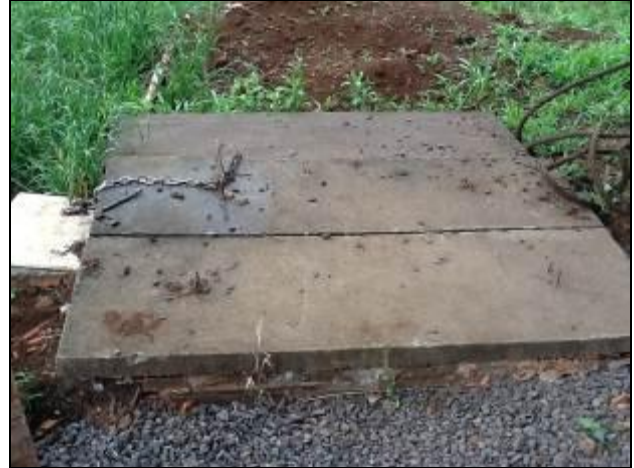
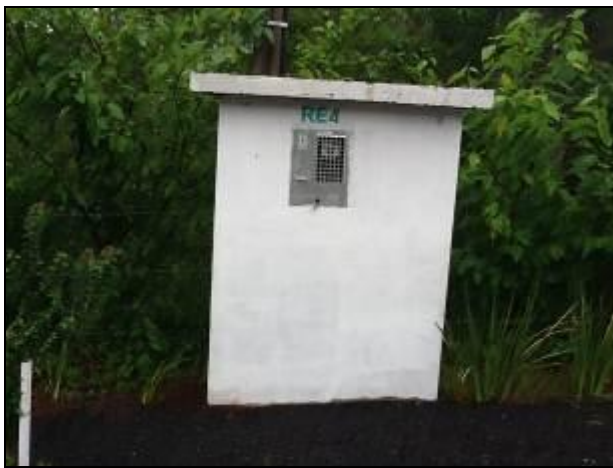
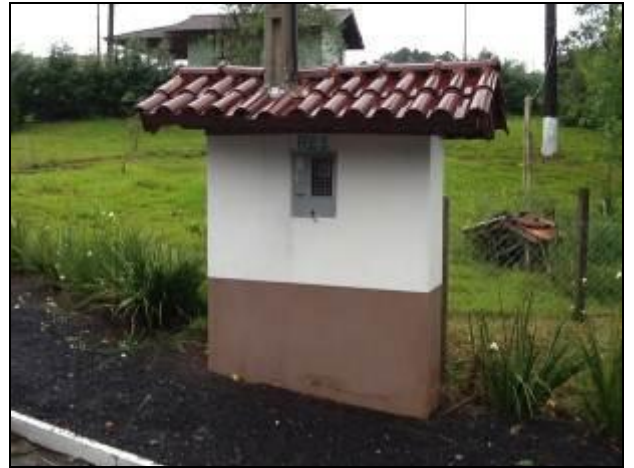
Fotos das Estações Elevatórias que compõem o SES.

RECOMENDAÇÃO 24: Deverão ser adequadas todas as EE quanto à isolamento, identificação e plaqueteamento.

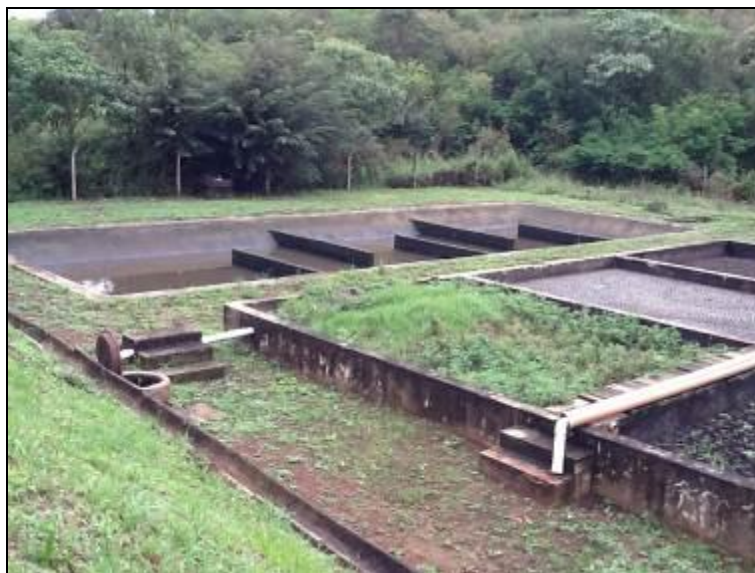
23) Existe acúmulo de material sedimentado e/ou existência de vegetação (Resolução AGESAN N°11 - Art. 42º)? Sim (x) Não () Pendência (): Obs.: Lodos são secados (leitos de secagem) e levados por empresa terceirizada.

Leitos de secagem do lodo residual à direita da foto.

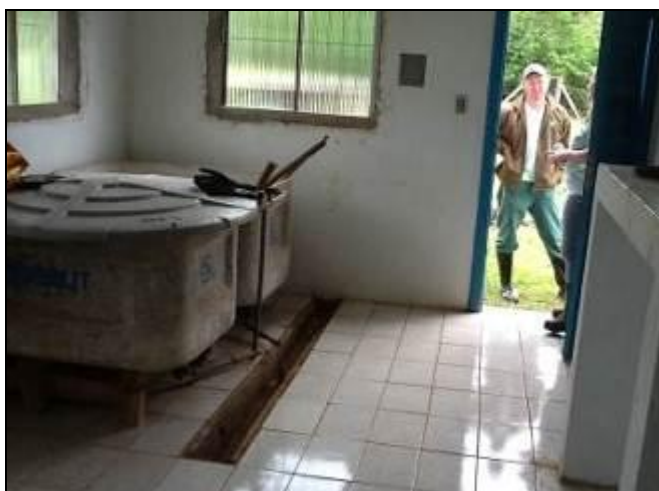
28) As condições de organização e limpeza do laboratório são boas (Resolução AGESAN N°11- Art. 42º)? Sim () Não (x) Pendência (): Obs.: Laboratório “desmontado” aproveita-se apenas a bancada.

Aspecto geral do que seria o laboratório da ETE.

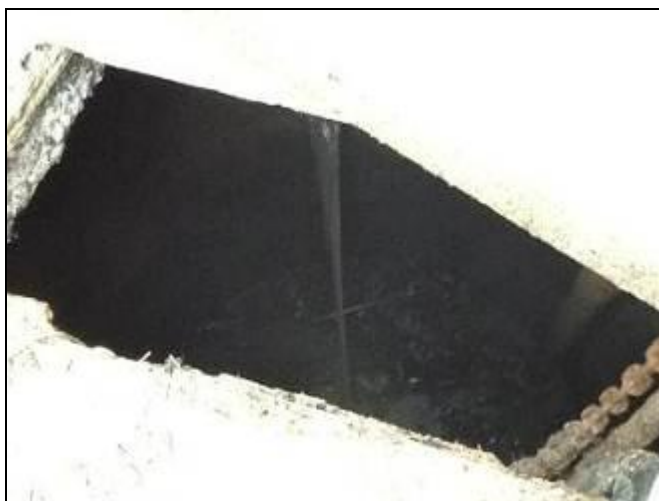
Saída do efluente e condição da água de saída.
