## RELATÓRIO DE ACOMPANHAMENTO GEFIS Nº 025/2013

Assunto: Fiscalização de ACOMPANHAMENTO dos Serviços de Saneamento Básico

Referência: Processo AGESAN 00092/2011 e Relatório GEFIS nº 00025/2011

#### AGÊNCIA ERVAL VELHO

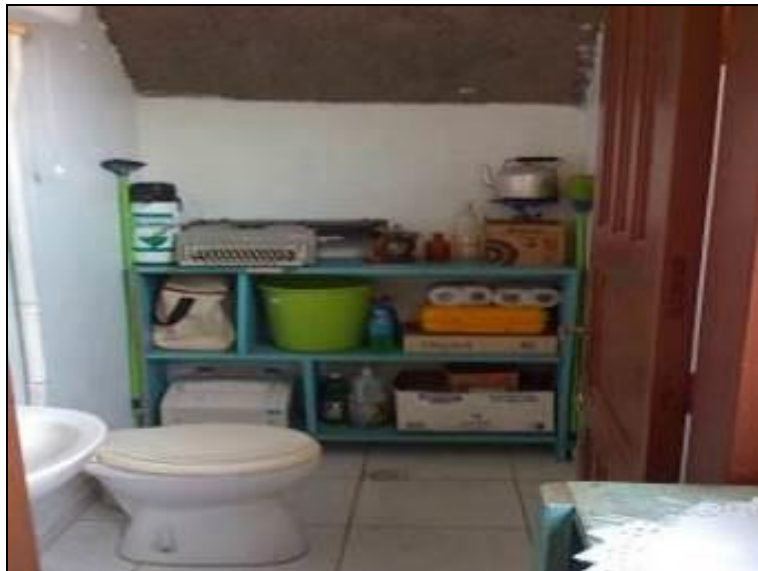
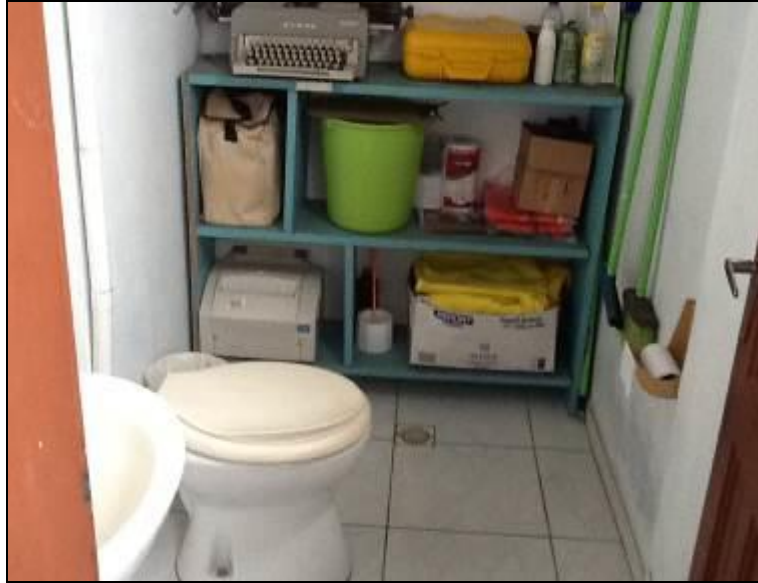
**Figura 6: Sanitário funciona também como depósito. (inicial)**

**Figura 7: Sanitário coletivo (acompanhamento)**

Obs.: Funciona junto ao depósito. Sugere-se readequar. (Acompanhamento)

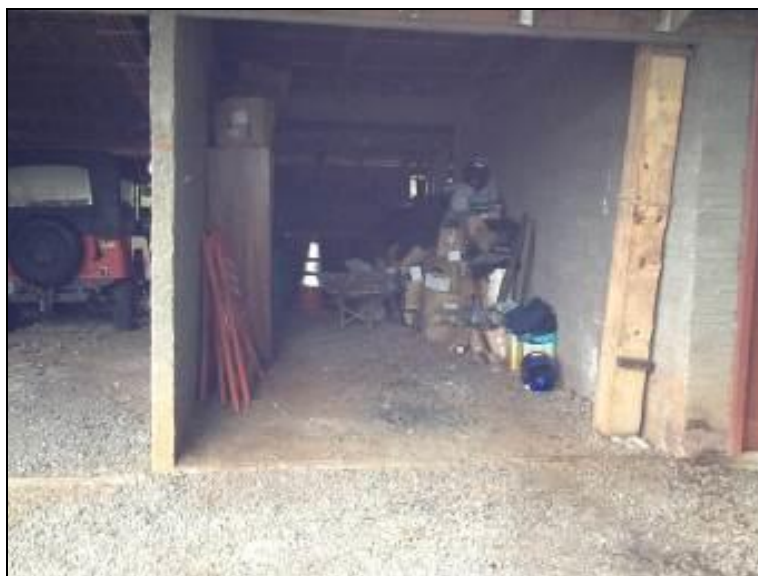
10) Existe almoxarifado em boas condições? Sim ( ) Não (x) Pendência ( ): Obs.:  
Almoxarifado está localizado numa garagem alugada, sem acomodações.

**Figura 8: Almoxarifado sem acomodações dos materiais (acompanhamento)**

**RECOMENDAÇÃO 02: Providenciar melhores acomodações para os materiais.**

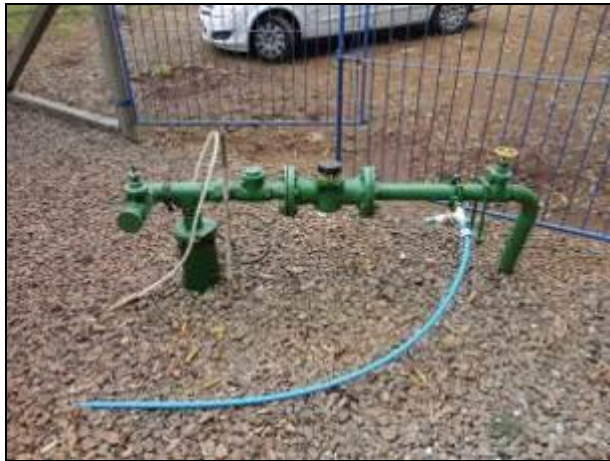
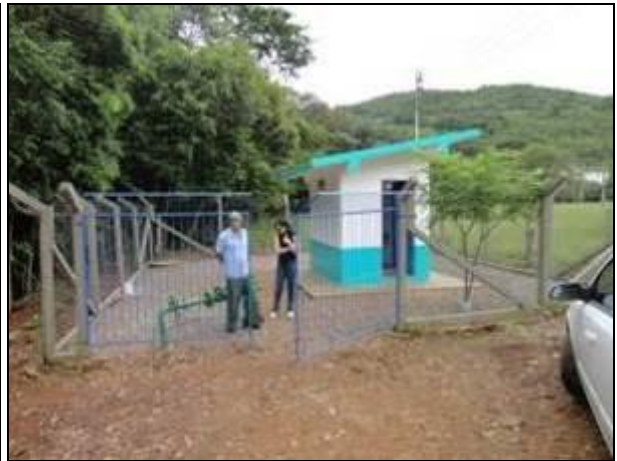
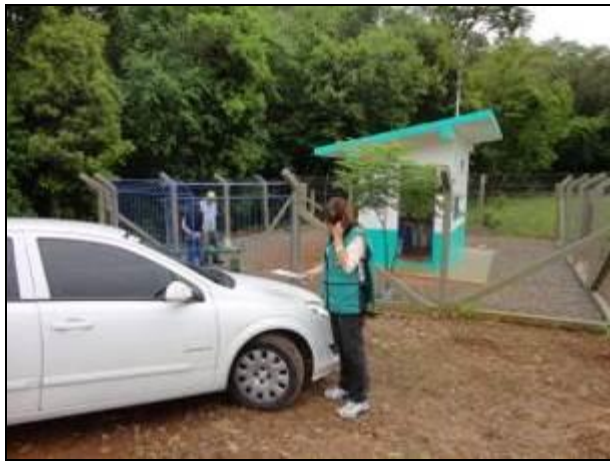
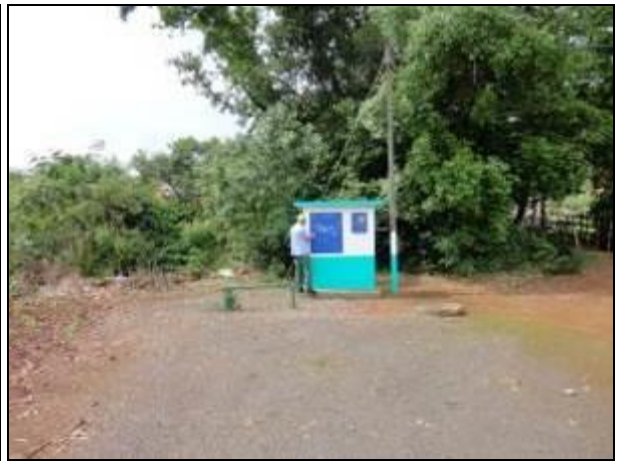
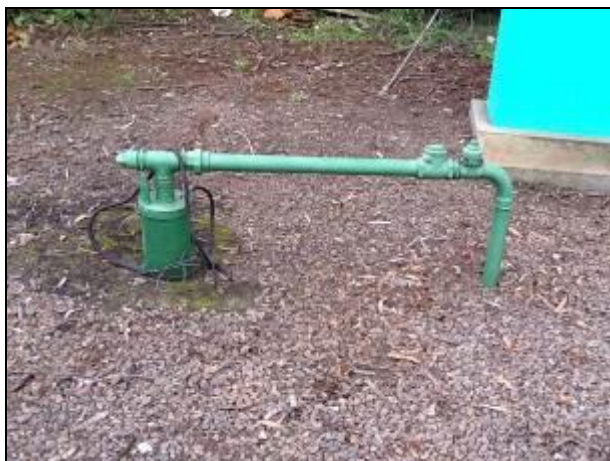
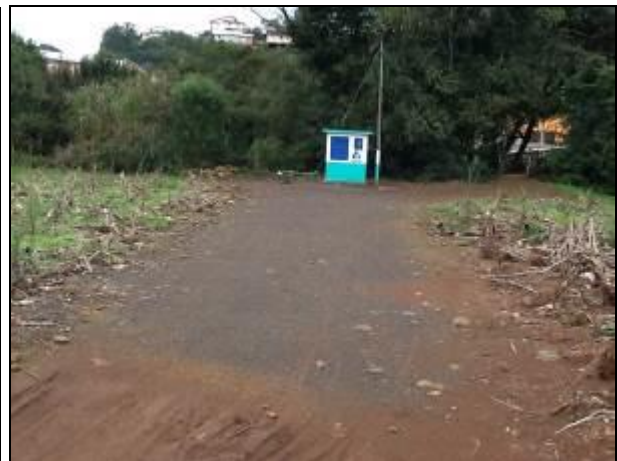
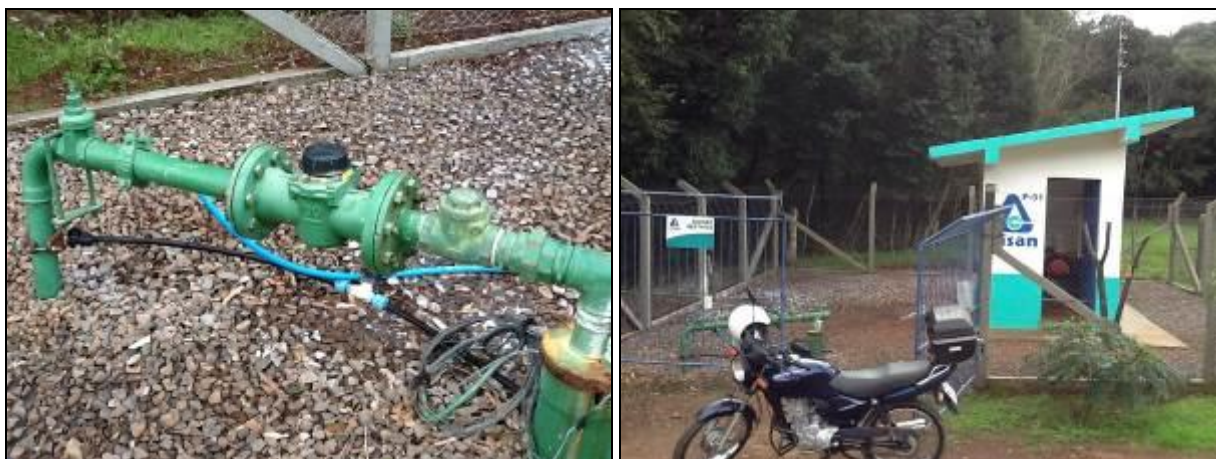
Obs.: Poço 1 Sim, no Poço 2 Não. O Poço 2 não é cercado, pois, não tem “Termo de Uso” (inicial).

Obs.: O Poço 01 continua cercado, porém o Poço 02 continua sem as devidas proteções. (Acompanhamento)

**Figura 11: Vistas gerais dos dois poços de captação do SAA de Erval Velho (inicial)**

**Figura 12: Vistas gerais dos dois poços de captação do SAA de Erval Velho. (acompanhamento)**

RECOMENDAÇÃO 05: Providenciar os devidos isolamentos conforme determina a Resolução.

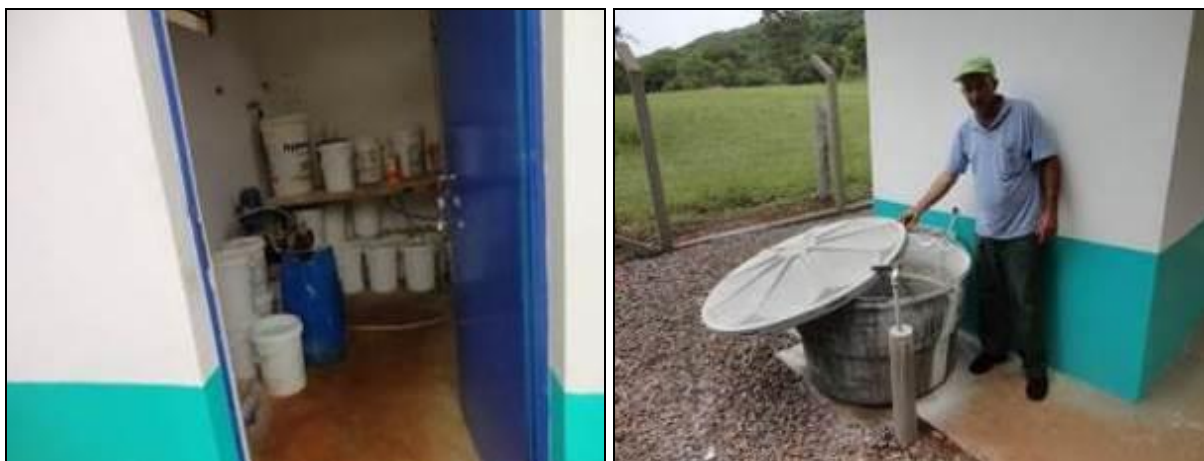
Obs.: Não é uma ETA. O tratamento básico é realizado junto ao poço. (inicial)

Figura 14: O tratamento é realizado junto ao poço de captação (inicial)

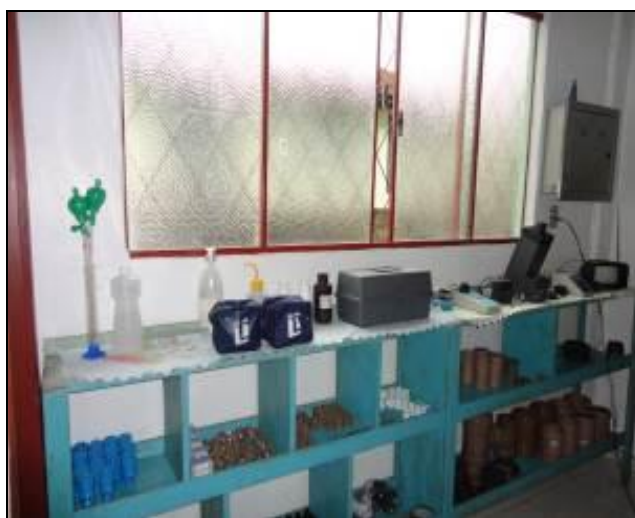
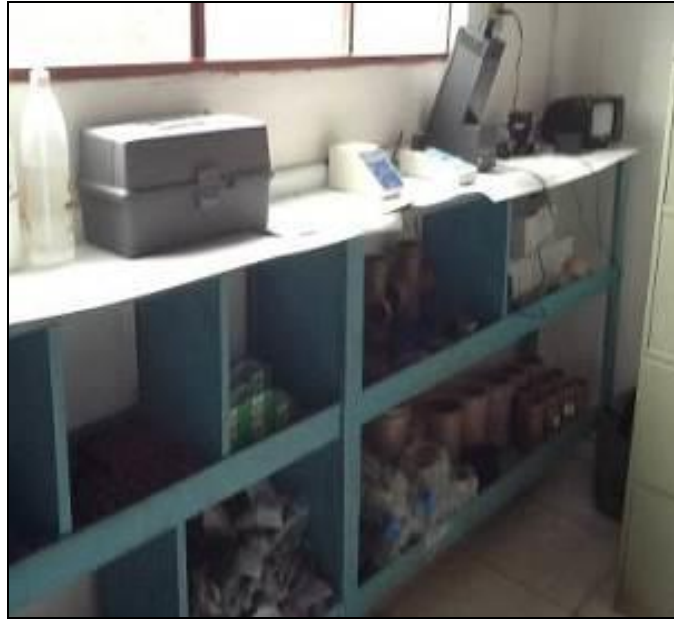
3) As condições do Laboratório são adequadas? Sim ( ) Não (x) Pendência ( ): Obs.: A estocagem permanece junto ao Poço 1 e o laboratório na mesma sala do escritório.

Figura 16: Laboratório junto a sala de atendimento (inicial)

**Figura 17: Laboratório continua junto a sala de atendimento (acompanhamento)**

RECOMENDAÇÃO 07: Providenciar melhores acomodações para o material químico e para o laboratório.

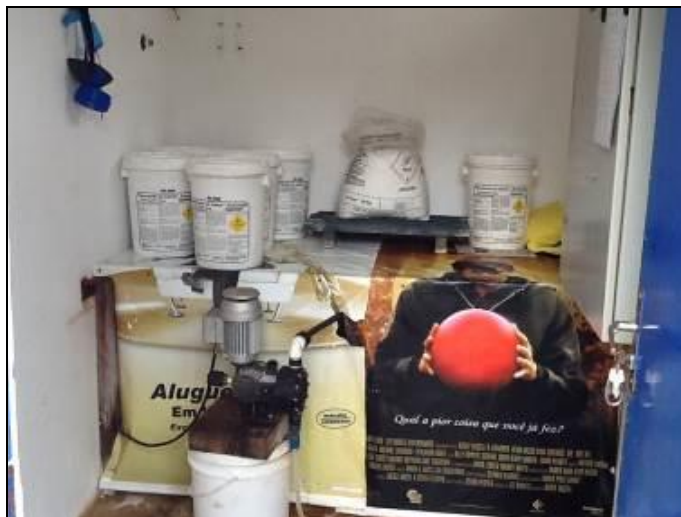
Figura 20: Almoxarifado e acondicionamento dos produtos químicos(acompanhamento)

22) O armazenamento dos produtos químicos é adequado (Resolução AGESAN N°11 - Art. 18º §2º)? Sim ( ) Não (x) Pendência ( ):

RECOMENDAÇÃO 08: Providenciar melhor acondicionamento para os produtos químicos.

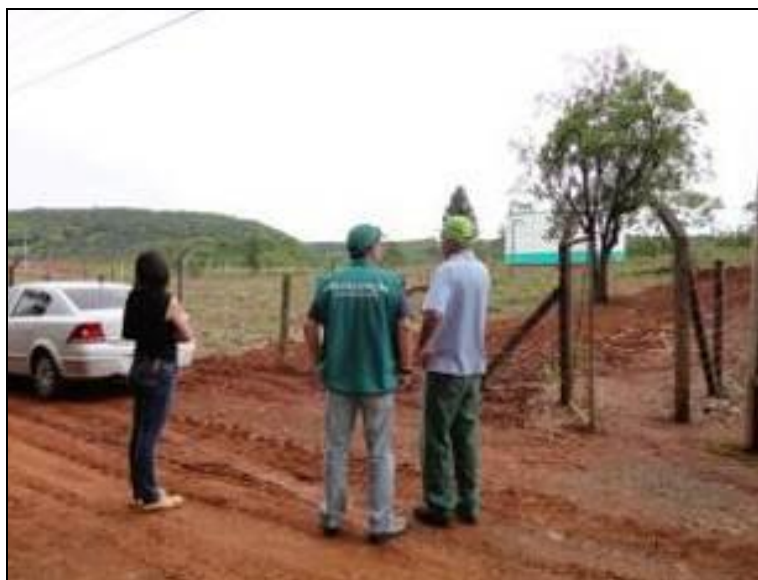
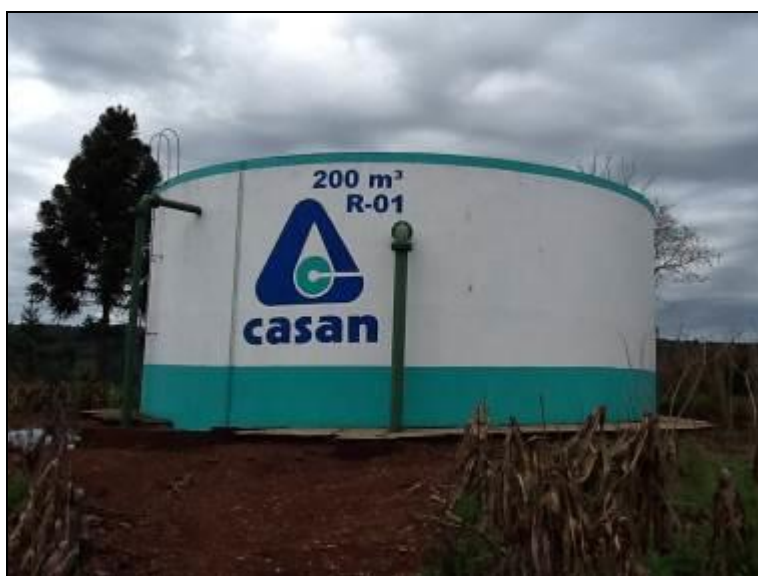
Figura 21: R-01 Vila Chiruta (inicia)

Figura 22: R-01 Vila Chiruta (acompanhamento)

3) As condições de limpeza dos entornos são adequadas (Resolução AGESAN nº11 - Art. 23º)? Sim ( ) Não (x) Pendência ( ): Obs.: O reservatório está entre plantação de milho.

RECOMENDAÇÃO 09: Providenciar placas indicativas conforme determina a Resolução.

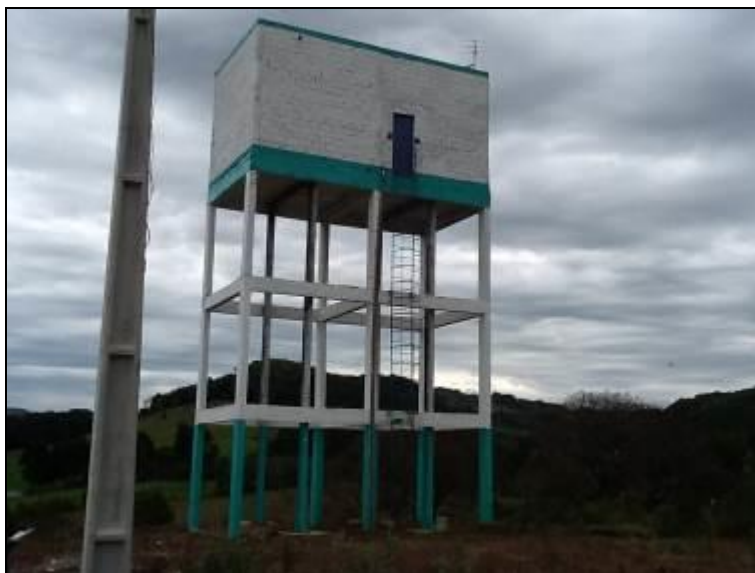
**Figura 28: Reservatório R-03**

4) As áreas estão devidamente cercadas e trancadas (Resolução AGESAN nº11 - Art. 23º)? Sim ( ) Não (x) Pendência ( ):

RECOMENDAÇÃO 16: Providenciar isolamento do reservatório conforme determina a Resolução.

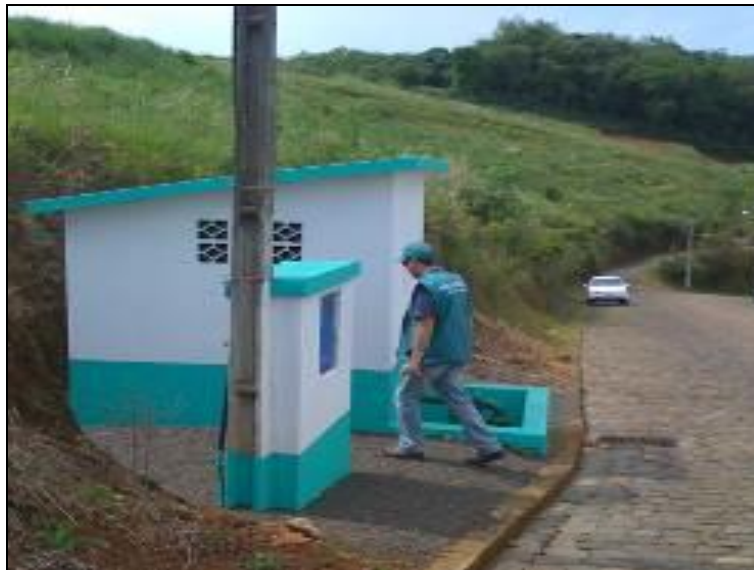
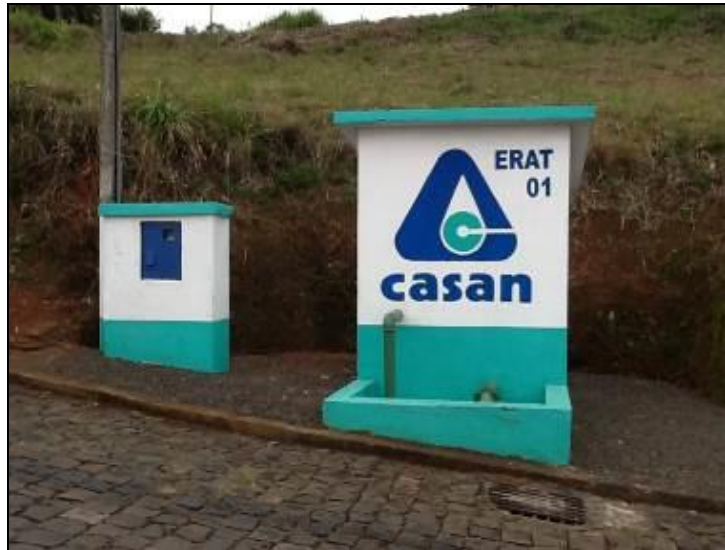
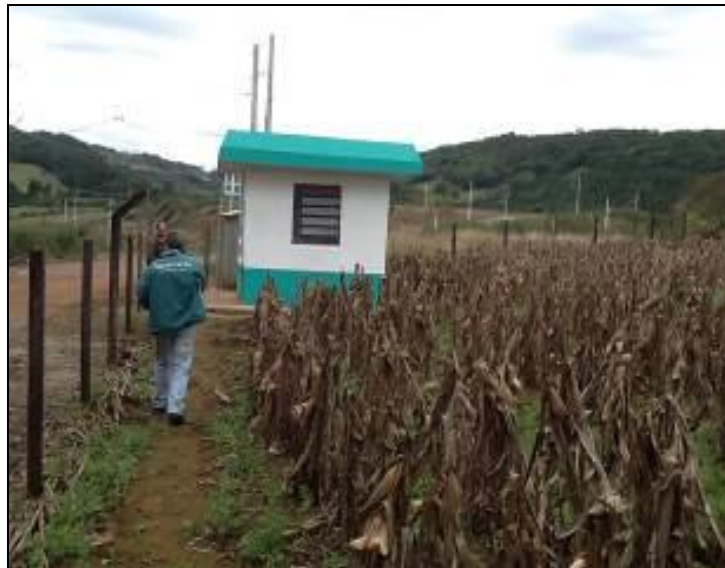
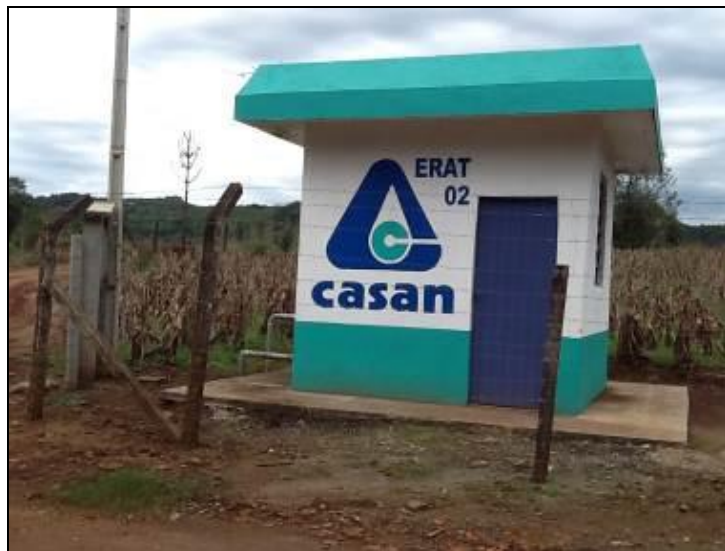
1) Estão devidamente identificadas? Sim ( ) Não (x) Pendência ( ):

Figura 30: ERAT 1 - (inicial)

**Figura 31: ERAT 1 (acompanhamento)**

**Figura 32: ERAT 2 (Inicial)**

**Figura 33: ERAT 2 (acompanhamento)**

RECOMENDAÇÃO 19: Providenciar placas de identificação conforme determina a Resolução.
