RELATÓRIO DE ACOMPANHAMENTO GEFIS Nº 013/2013

Assunto: Fiscalização de ACOMPANHAMENTO dos Serviços de Saneamento Básico

Unidade Auditada: Sistema de Abastecimento de Água.

Endereço: Rua João Rinsa, 1056 – Centro - Imbituba

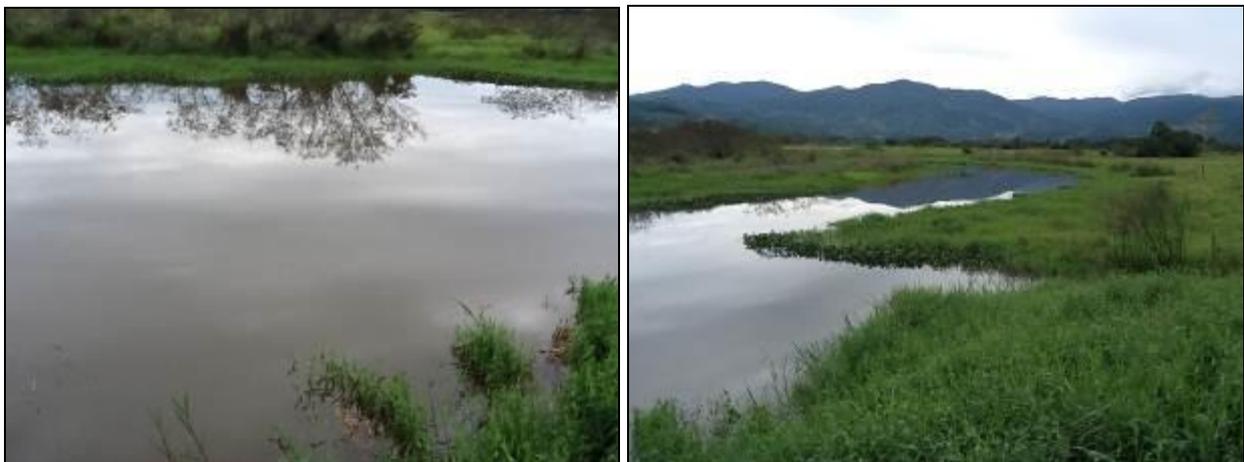
Figura 1: Área do Manancial: Rio D'uma, antes

Obs.: A área foi cercada recentemente.

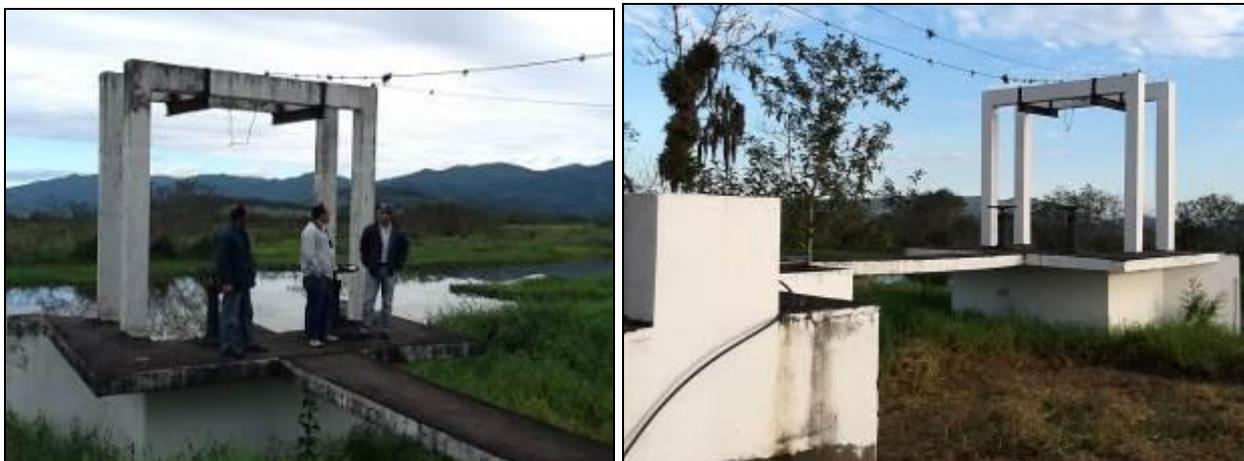
Figura 2: Equipamentos de captação (antes e depois)

Obs.: Necessidade de melhorar as condições de limpeza/manutenção. As áreas não estavam cadeadas e a Casa de Força com a porta aberta expunha a risco grave de acidente (depois).

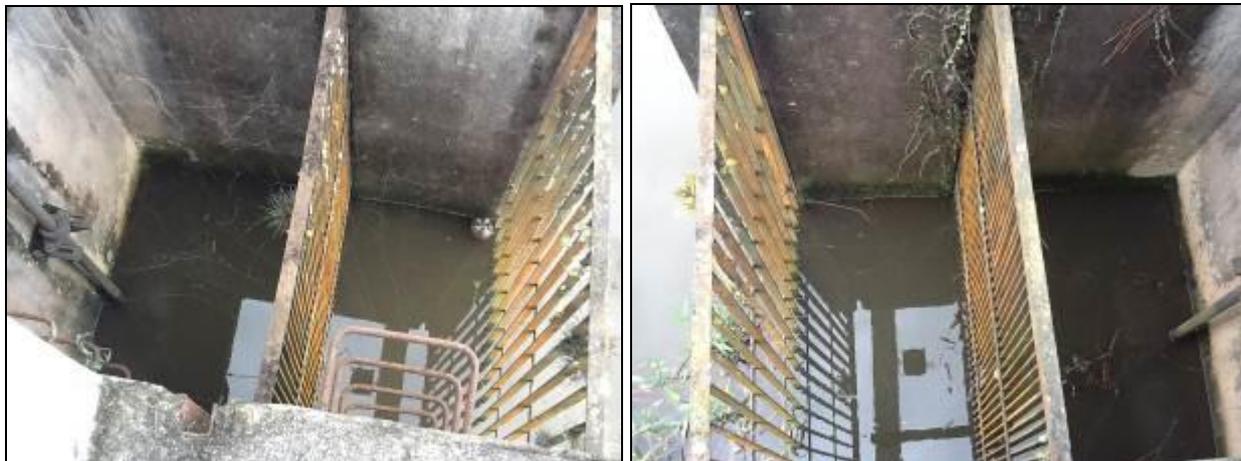
Figura 3: Área de sucção/entrada da água para as bombas de recalque (antes).

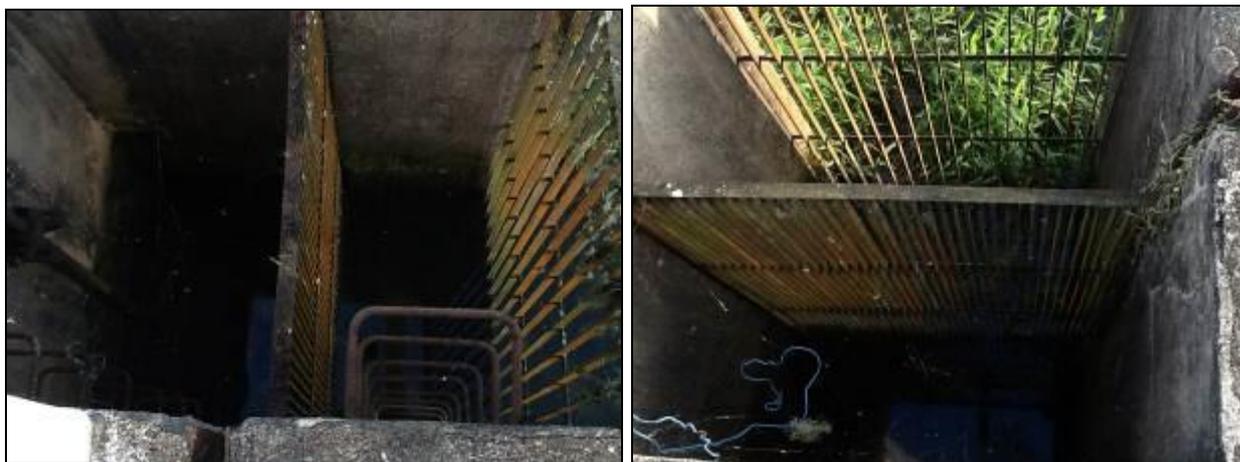
Figura 4: Estruturas de sucção (depois)

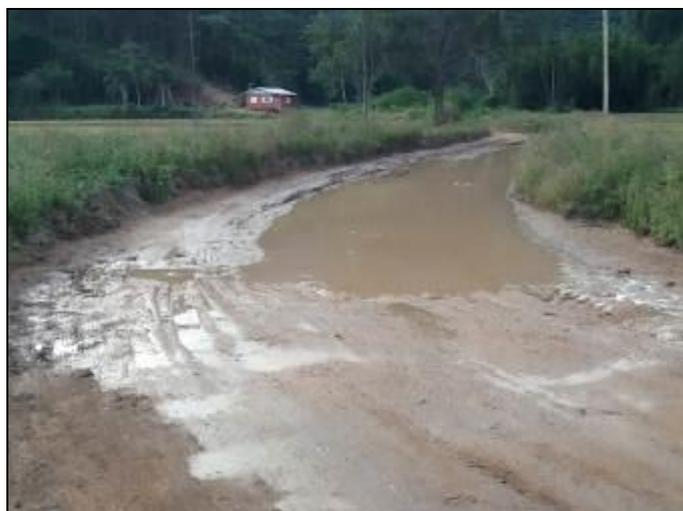
Figura 5: Acesso com dificuldades de trânsito (depois)

Obs.: As condições de acesso continuam ruins. Além da distância, em condições de chuvas a área fica praticamente inacessível. Sugere-se buscar parceria com a PMI para melhorias e manutenção do acesso.

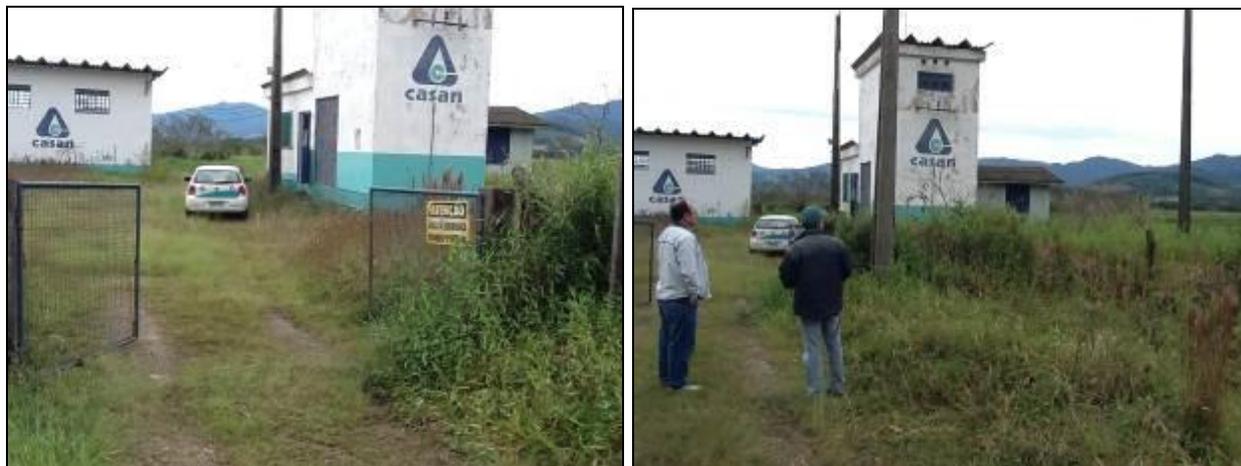
Figura 6: Prédios com instalações de captação (antes).

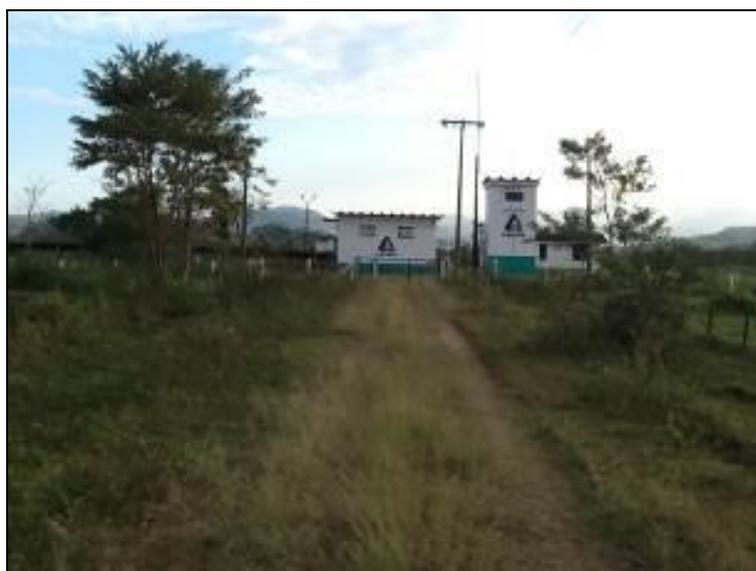
Figura 7: Área do manancial (depois).

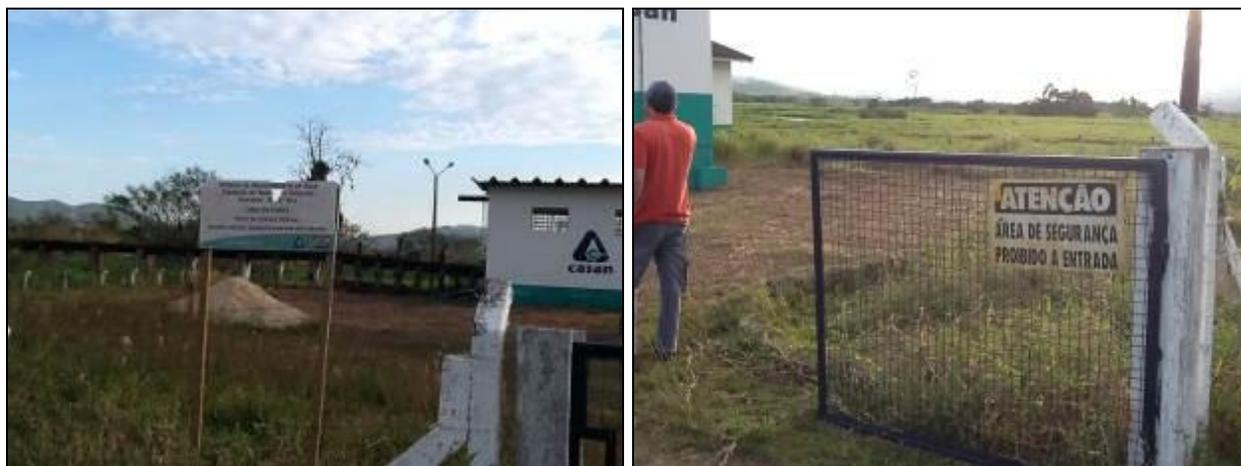
Figura 8: Placas foram instaladas (depois)

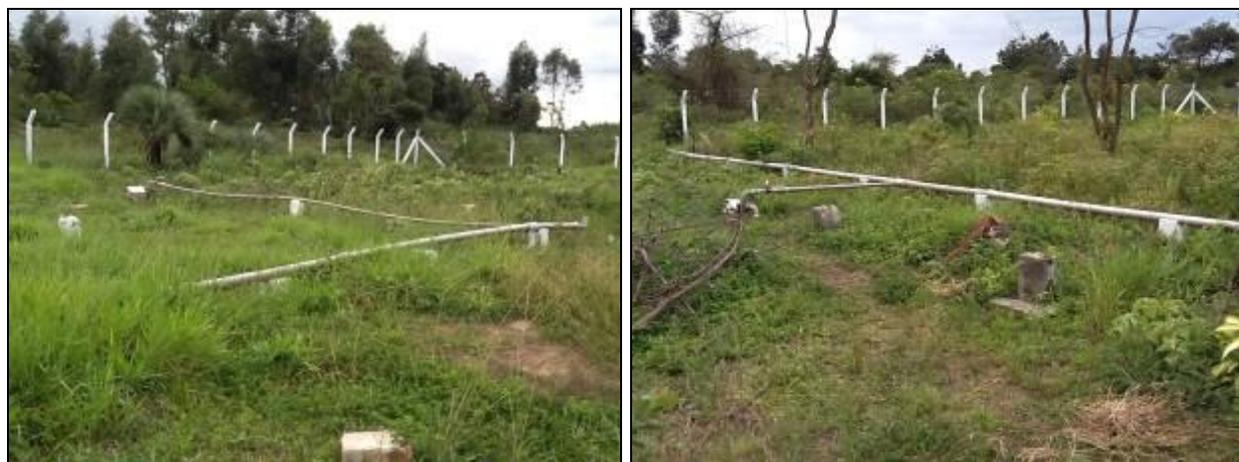
Figura 10: Área cercada, mas sem qualquer manutenção do entorno (antes).

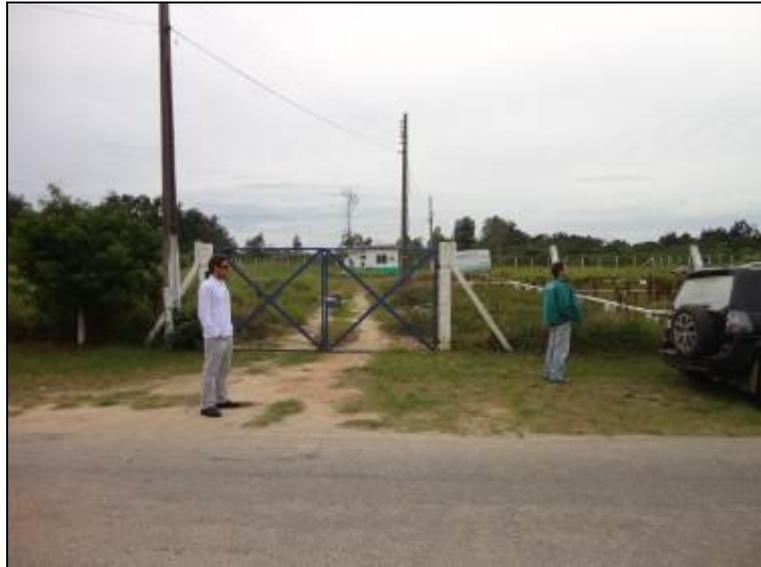
Figura 11: Área cercada e identificada (depois)

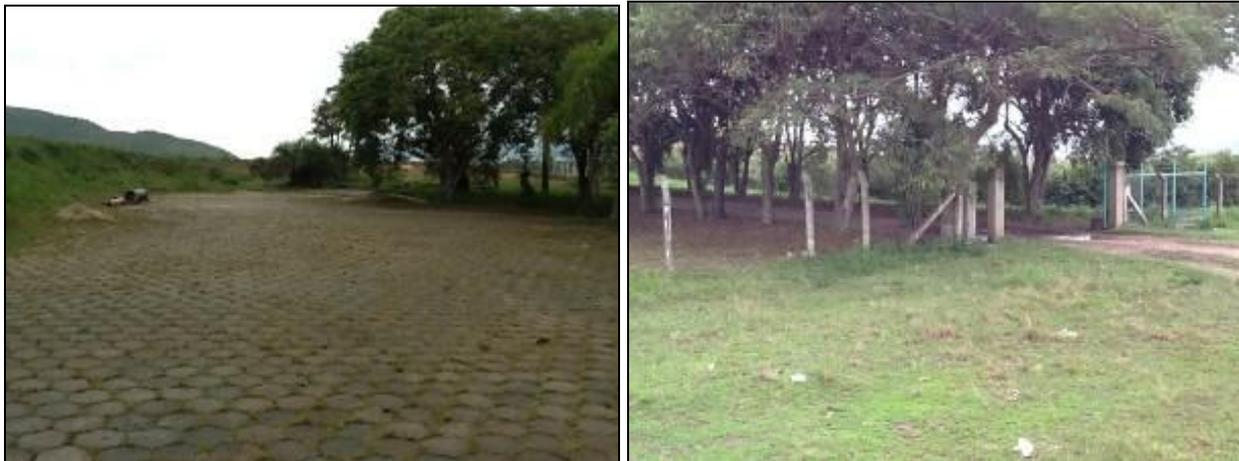
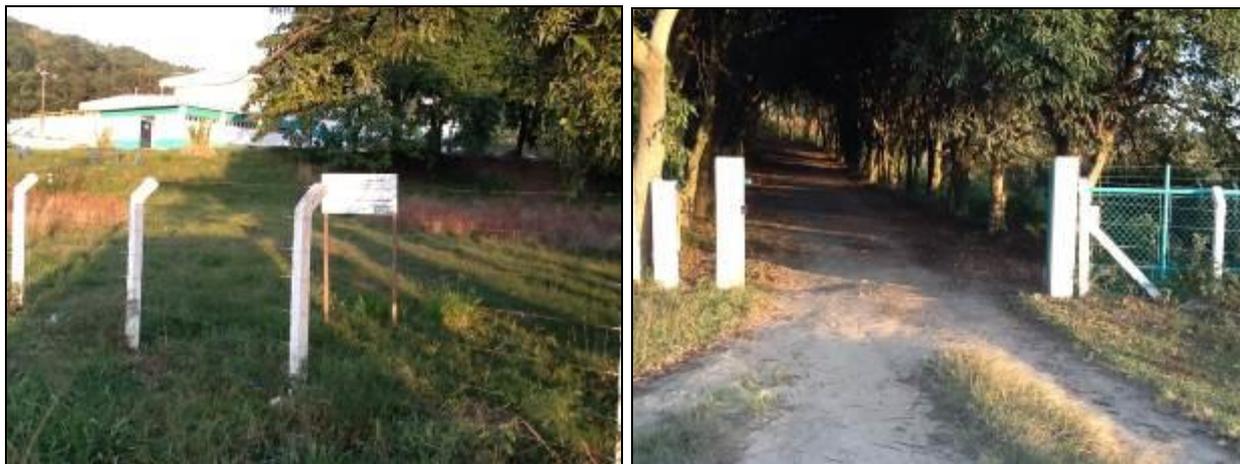
Figura 13: Acesso e pátio (antes)

Figura 14: Acesso e pátio (depois)

Obs.: A diferença é só a placa...

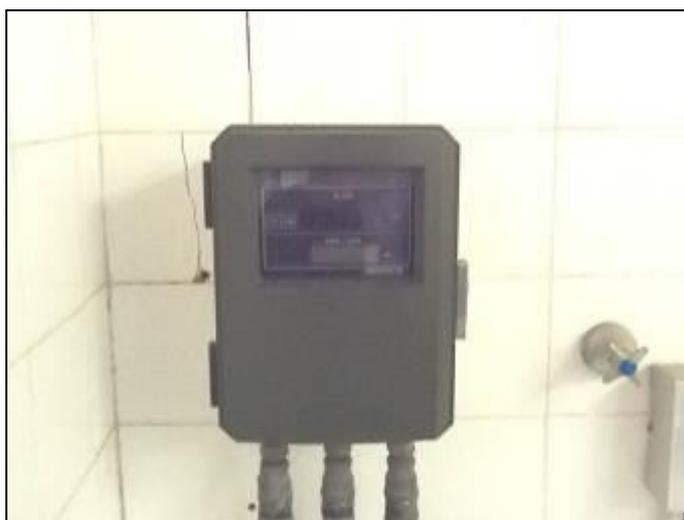
Pendência (x): O medidor encontrado estava parado por avaria.

Figura 15: Macro medidor inativo por avaria (antes)

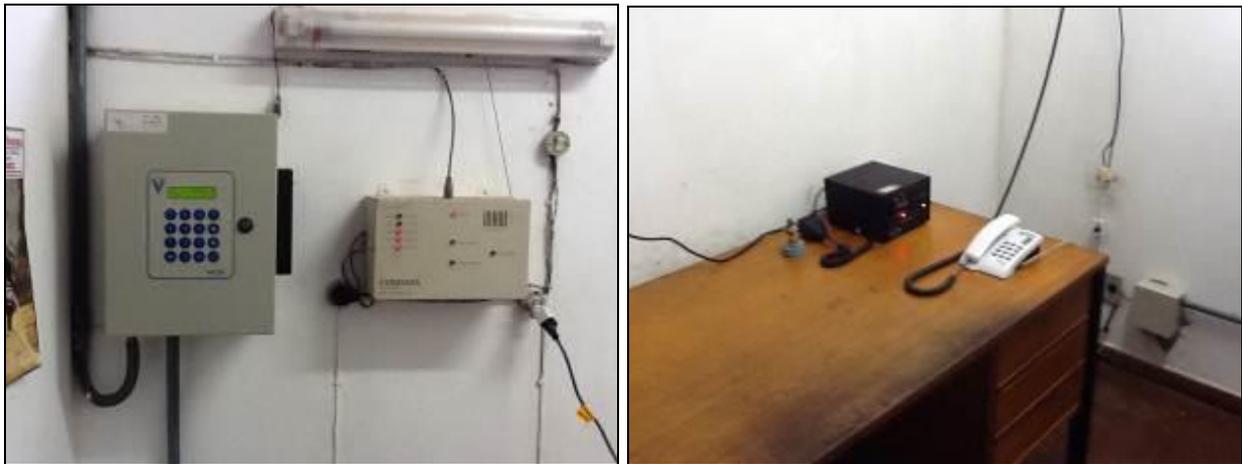
Figura 16: Outros equipamentos da ETA.

Obs.: Macro medidores seguem na mesma situação: sem funcionar.

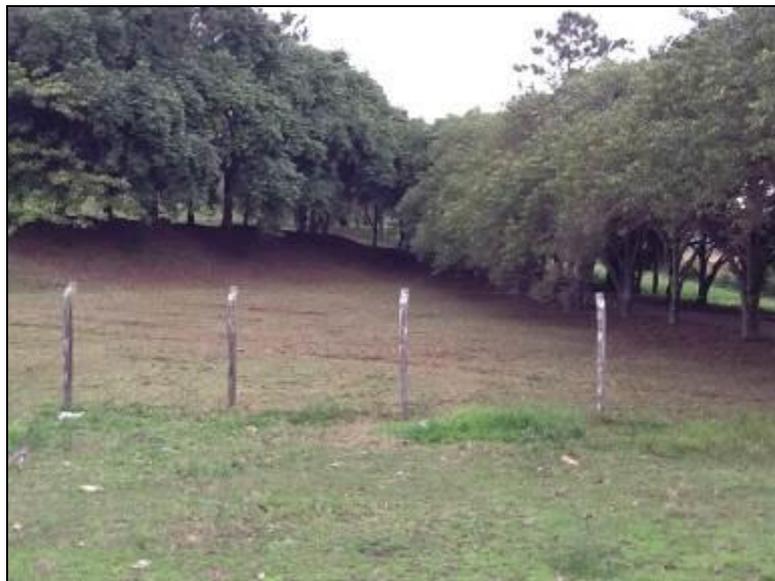
Figura 17: Parcela do cercamento e da área externa da ETA (antes).

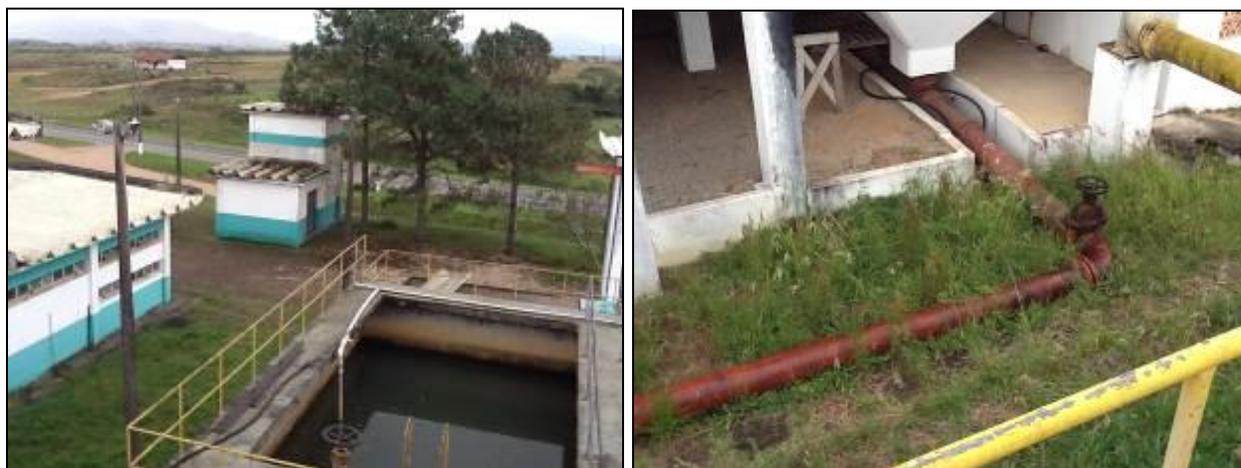
6) As condições de limpeza do pátio externo são boas (Resolução AGESAN N°11 - Art. 15°)? Sim () Não () Pendência (x): As áreas externas de todas as Unidades do SAA necessitam de melhorias consideráveis.

Obs.: Na ETA há problemas com a iluminação do pátio (metade queimada) e com o portão que permanece aberto, permitindo o acesso irrestrito, apesar das placas (depois).

Figura 18: Áreas externas em mal estado de conservação.

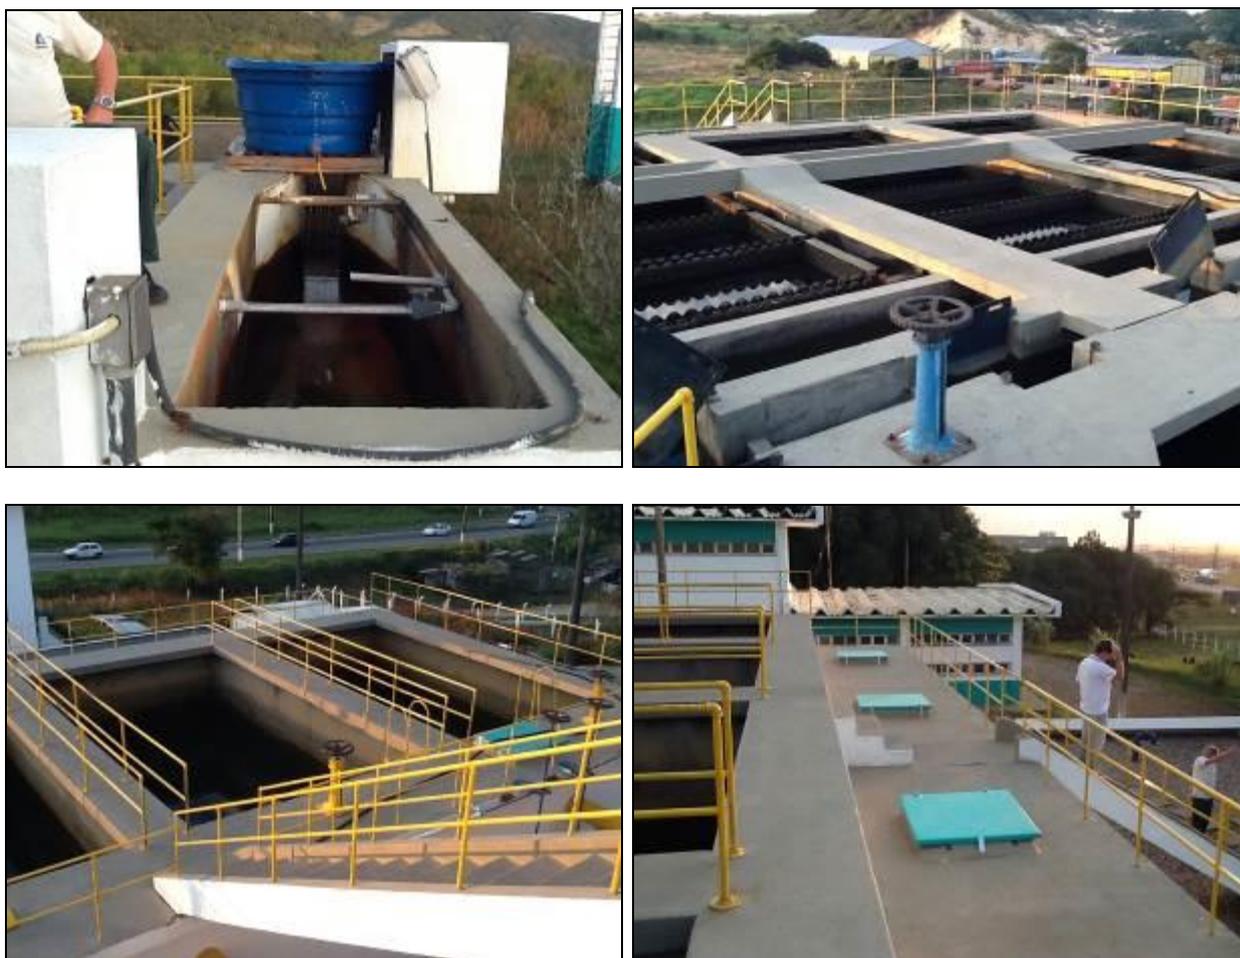
Figura 19: Imagens da ETA (depois)

Obs.: Várias melhorias foram observadas.

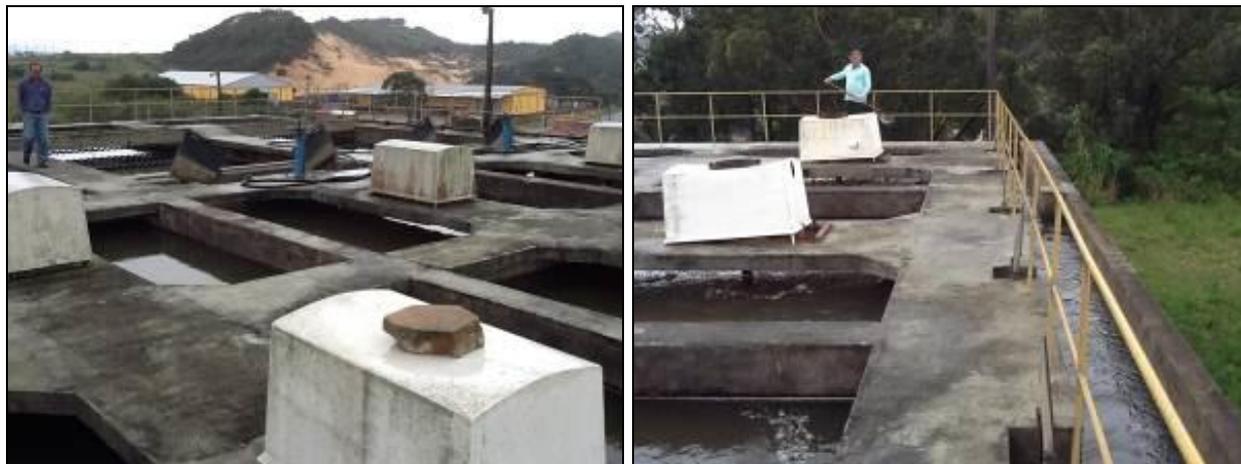
Figura 20: Floculadores necessitando melhorias (antes).

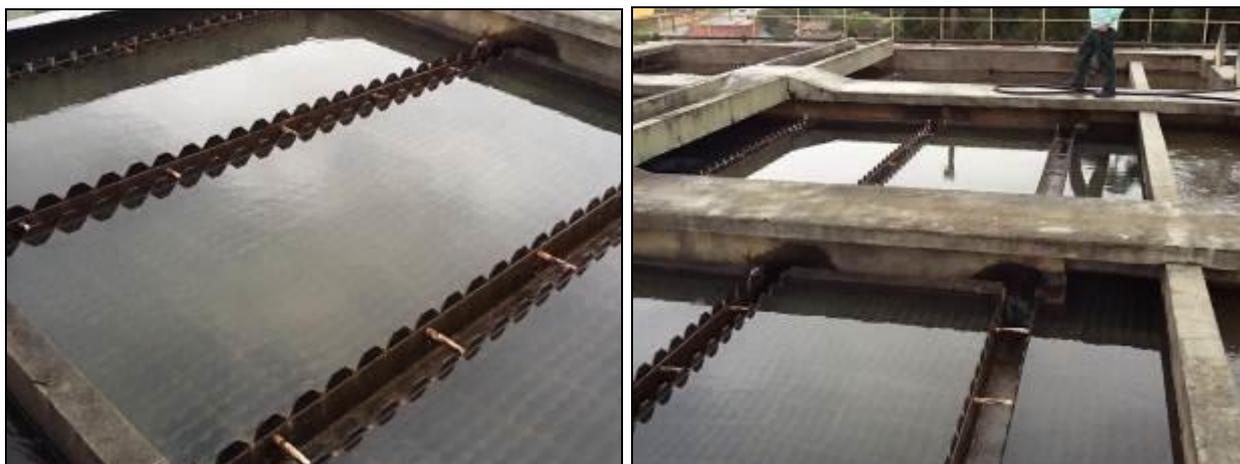
Não (x) Onde? Lançado em córrego próximo.

Obs.: Inalterado.

Figura 21: Decantadores (antes).

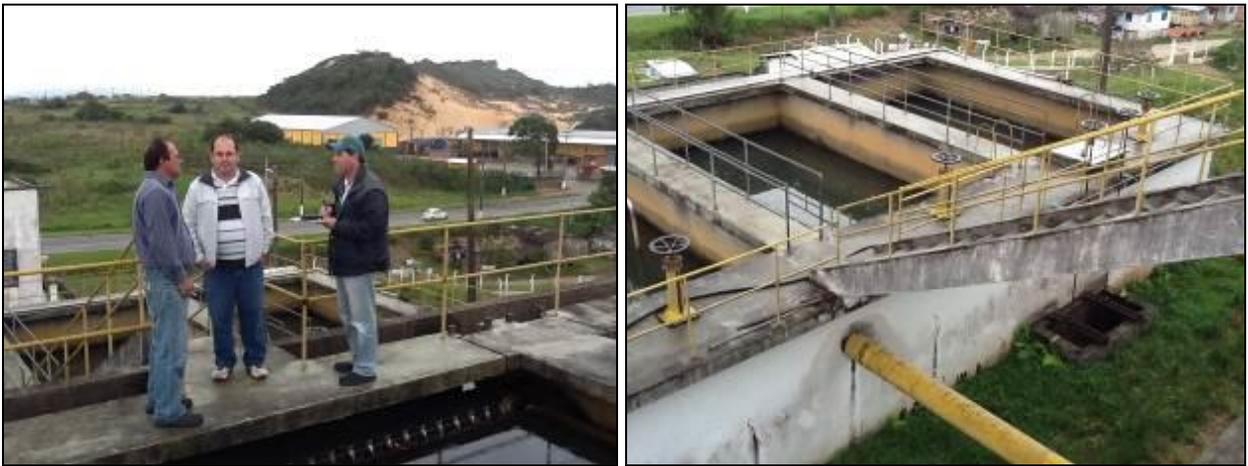
Sim () Não (x) N° de filtros: 04 (quatro).

Figura 22: Filtros da ETA Imbituba (antes).

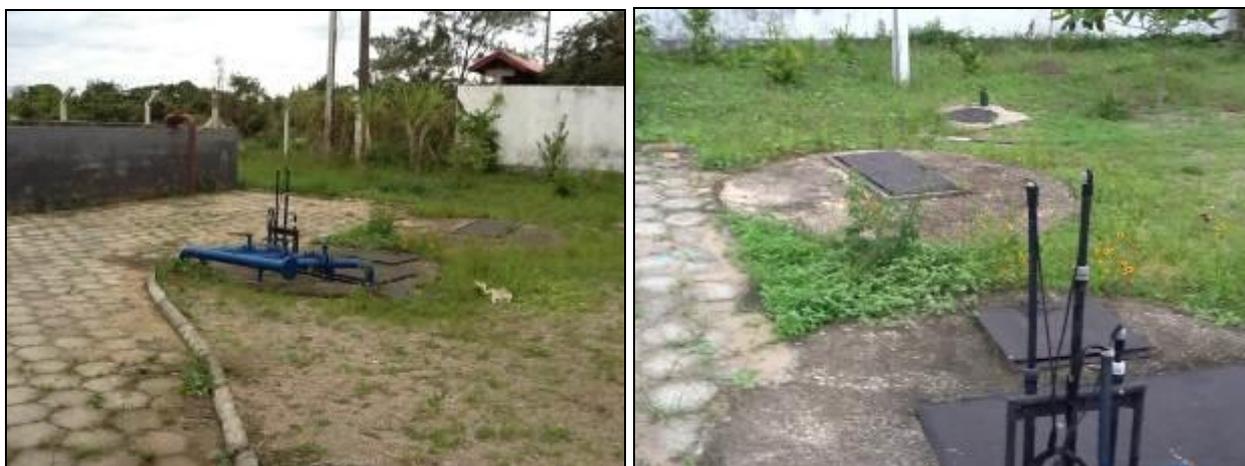
Figura 26: Áreas externas da ETE Imbituba (antes).

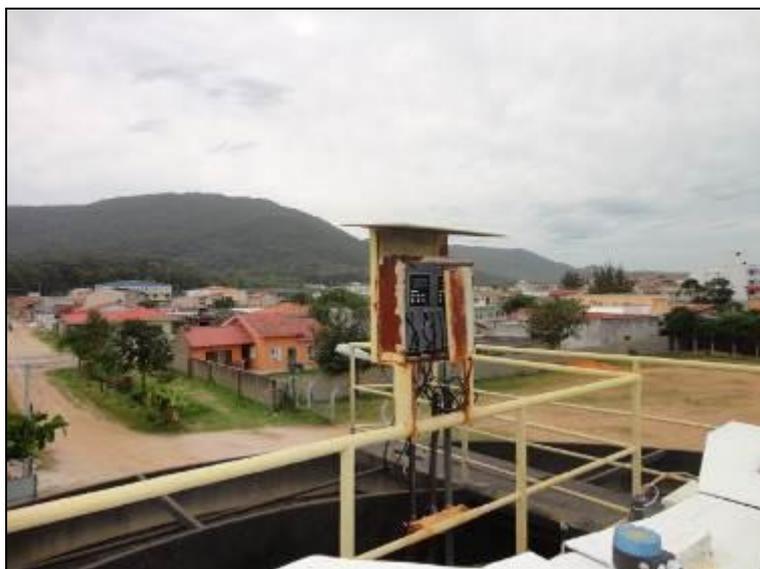
Figura 27: Estruturas em deterioração (depois)

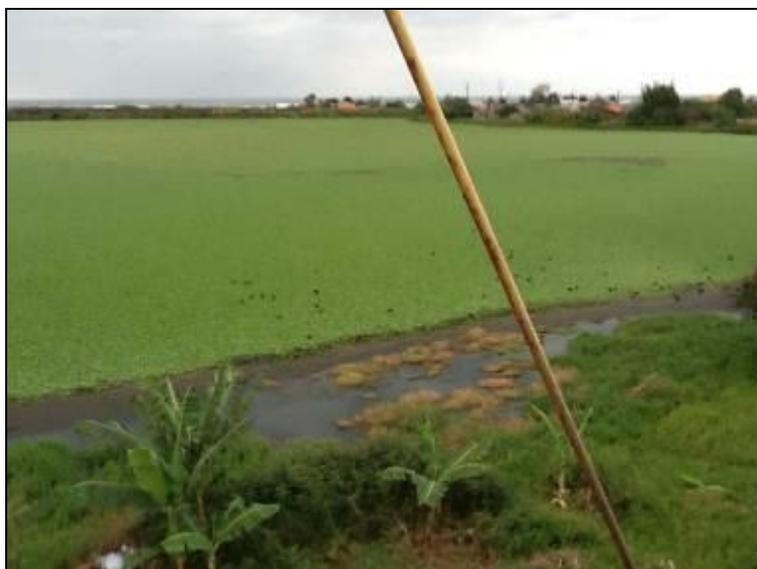
Figura 28: Corpo receptor do efluente final da ETE (antes).

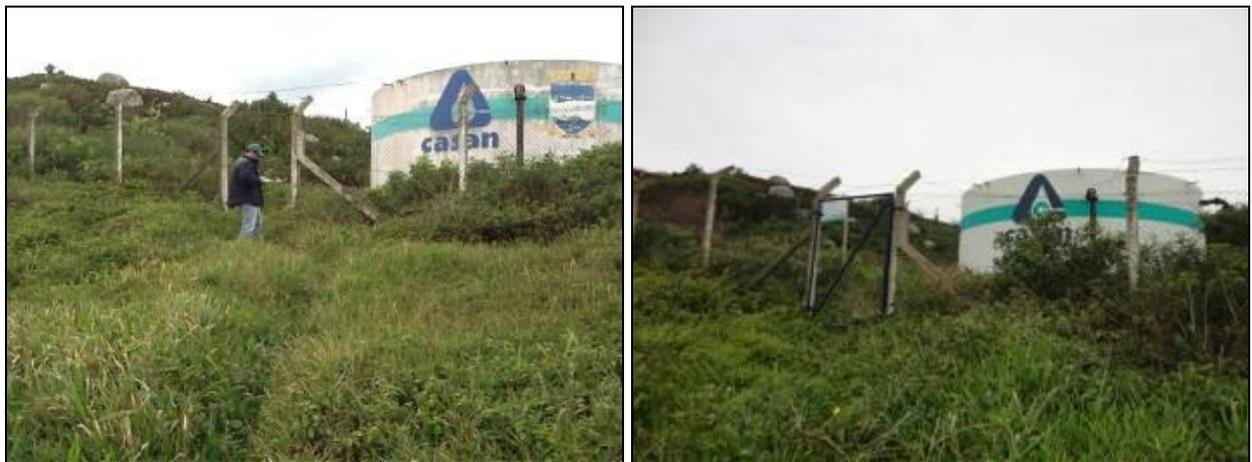
Figura 35: R-10 Itapirubá (antes e depois)

Obs.: Acesso continua ruim.
