RELATÓRIO DE FISCALIZAÇÃO

Assunto: Fiscalização EMERGENCIAL

Unidade Auditada: Agência Biguaçu

Local: Rua José Fermínio Mandrich - Bairro Boa Vista/SC

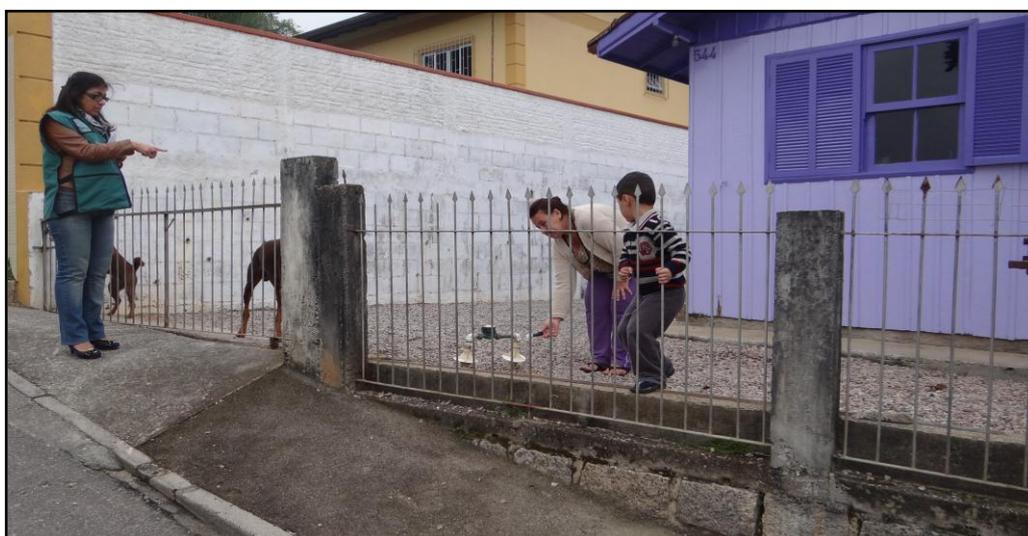
Atividades realizadas e Problemas / Não Conformidades detectados: Visitado o local denominado Bairro Boa Vista. A equipe deslocou-se para o bairro, onde realizou entrevistas com vários moradores recebendo a informação de que em diversas ruas a falta de água é constante há mais de oito (8) dias. Segundo os usuários a água vem no período noturno, “mas nem todas as noites”, de acordo com a Sra. Bernadete, moradora da rua Vidal Mendes, 544. Na Rua José Fermínio Mandrich a falta de água é mais séria, nem durante o período noturno está chegando. Moradores da Rua Manoel J. de Oliveira nº 59 e 64 também reclamam da falta de água, constante há quase dois meses. A Diretora da Escola Municipal Celia Lisboa dos Santos, Fabiana Martins Correia, por pouco não suspendeu as aulas por falta de água, “tive que comprar água mineral para as crianças e ontem a prefeitura enviou um caminhão pipa”. Verificamos que existe um BOOSTER no bairro que está em funcionamento e um reservatório em bom estado (aparentemente).

Figura 1 – Rua Vidal Mendes (moradora mostrando que não há água na torneira)

6.2: Recomendações/Determinações: A Concessionária deverá se manifestar em até 48 horas a partir do recebimento deste relatório, apresentando os argumentos e a proposta de solução para a problemática apontada.

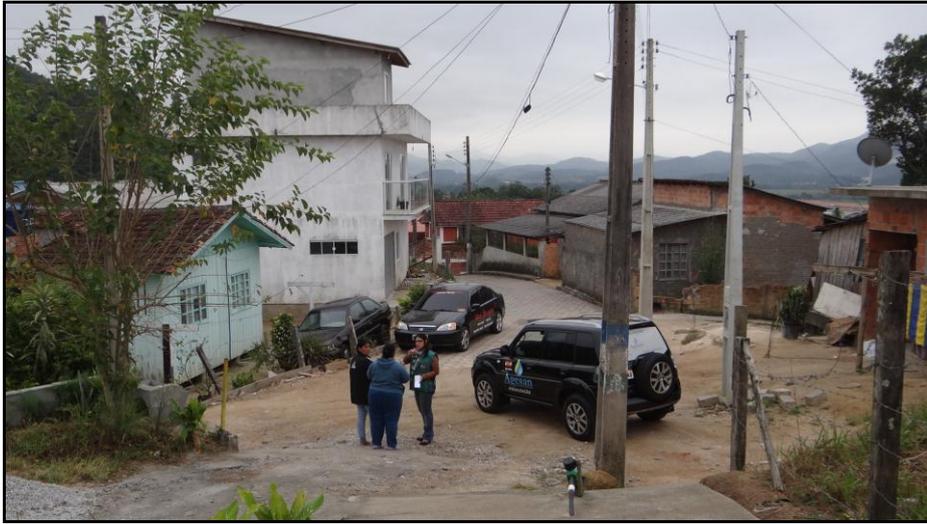
Figura 4 - Rua José Ferminio Mandrich

OBS: Quando a equipe técnica estava “in loco” chegou o caminhão pipa da CASAN para abastecer as casas da rua José Ferminio Mandrich.

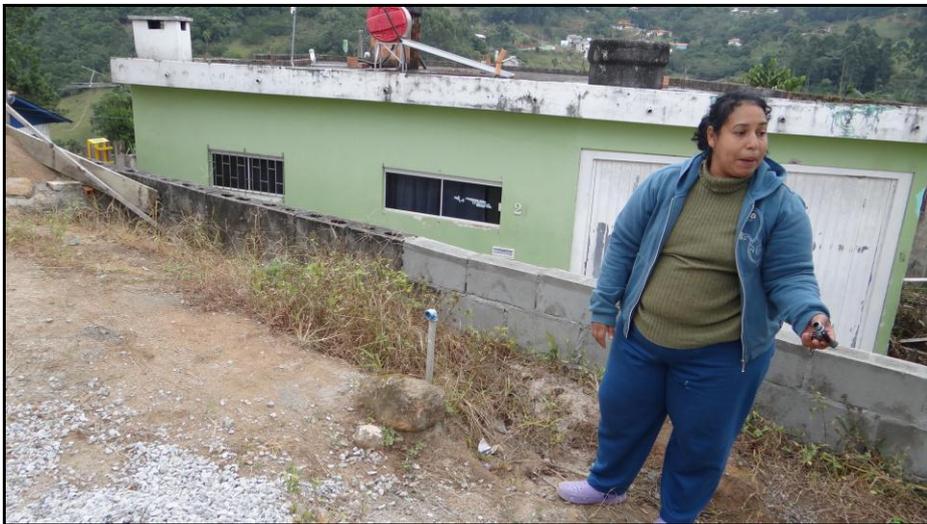
Figura 5 - Moradora mostrando a torneira na mão (sem água)

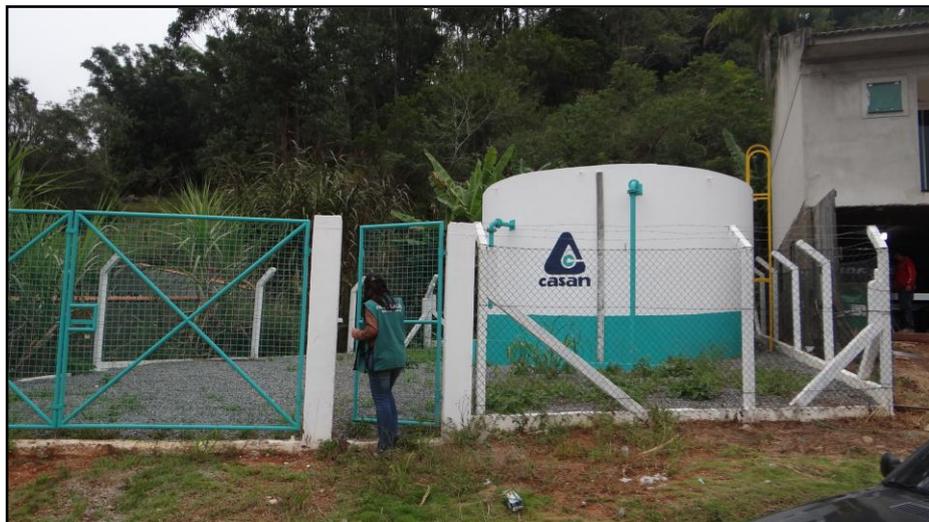
Figura 9 - Reservatório próximo à comunidade

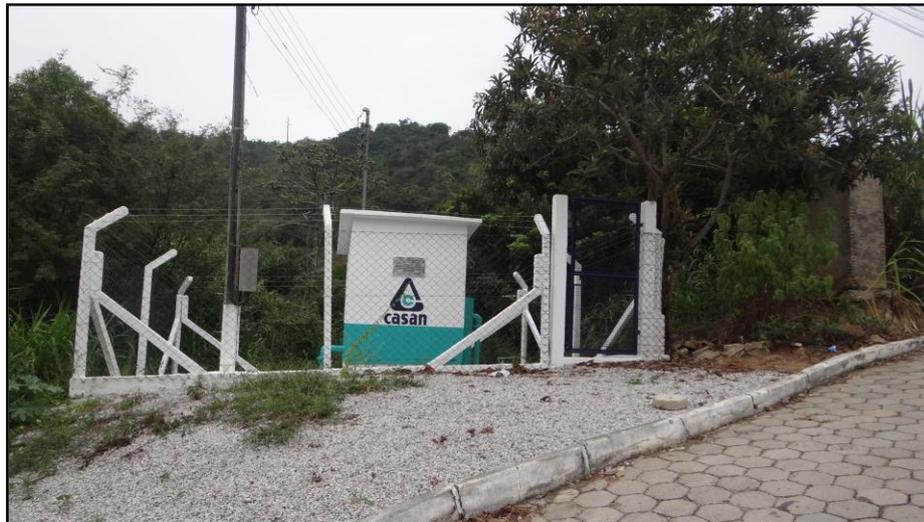
Figura 10 - BOOSTER na Rua Manoel Justino Oliveira

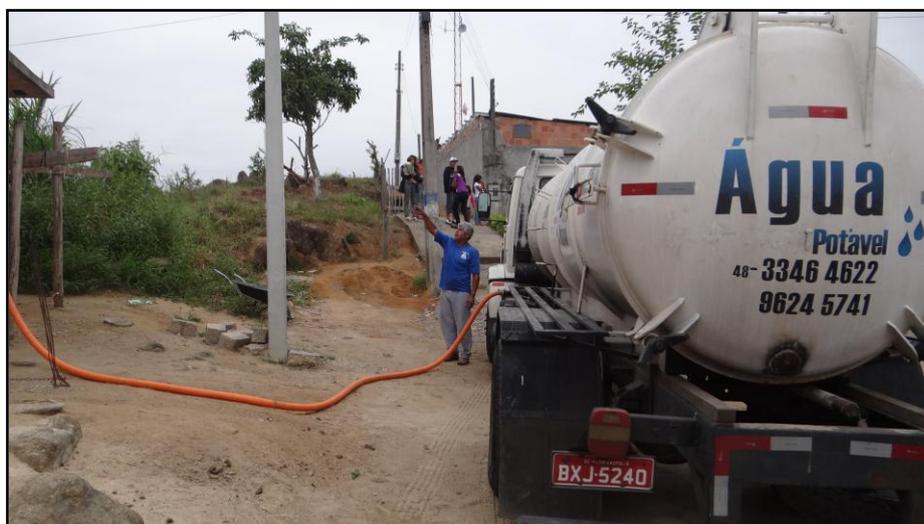
Figura 11 - Caminhão pipa abastecendo na Rua José Ferminio Mandrich

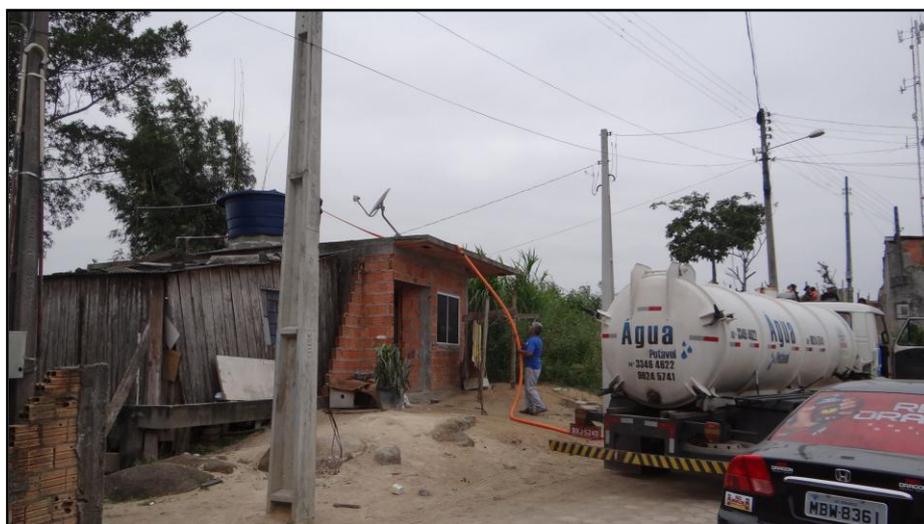
Figura 12- Caminhão pipa abastecendo na Rua José Ferminio Mandrich

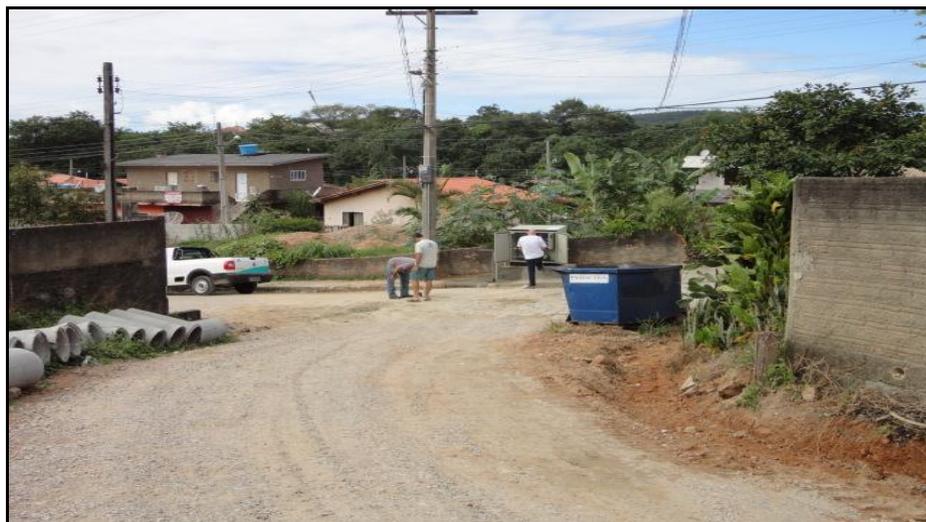
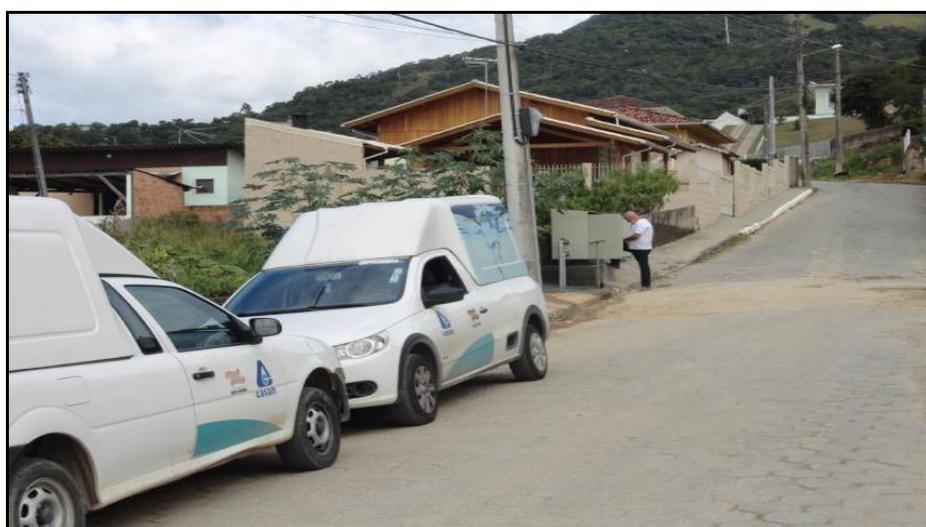
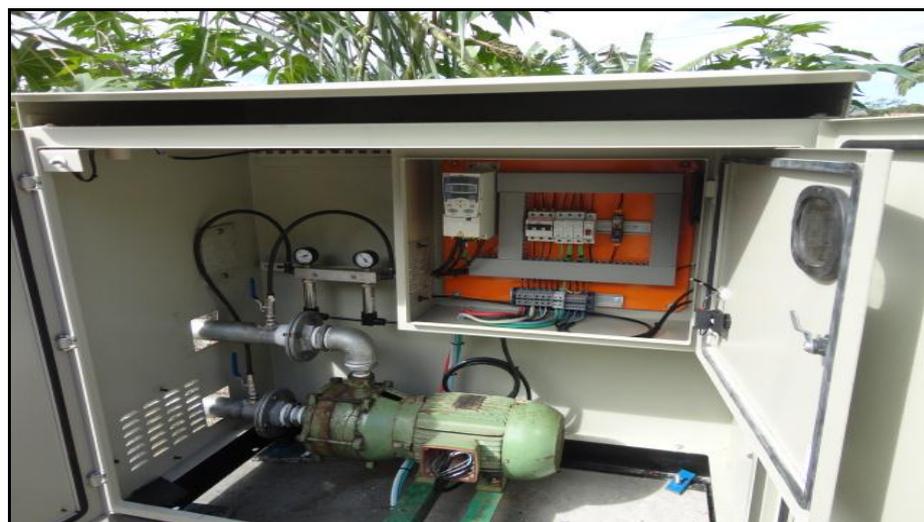
Figura 13 - instalação de Booster no Bairro Fundos

Figura 14- instalação de Booster no Bairro Fundos

Figura15- instalação de Booster no Bairro Fundos

6.2 – Providências: Estivemos novamente nos bairros Morro da Boa Vista e Fundos no dia 24/05/13 para verificar se a falta de água tinha sido suprida. Constatamos que estava entrando em operação um equipamento (um Booster) instalado pela CASAN no bairro Fundos que também estava com o mesmo problema.
