## RELATÓRIO DE ACOMPANHAMENTO GEFIS Nº 018/2013

Assunto: Fiscalização de ACOMPANHAMENTO dos Serviços de Saneamento Básico do Município de Florianópolis

Referência: Processo AGESAN 000176/2012 e Relatório GEFIS 044/2012

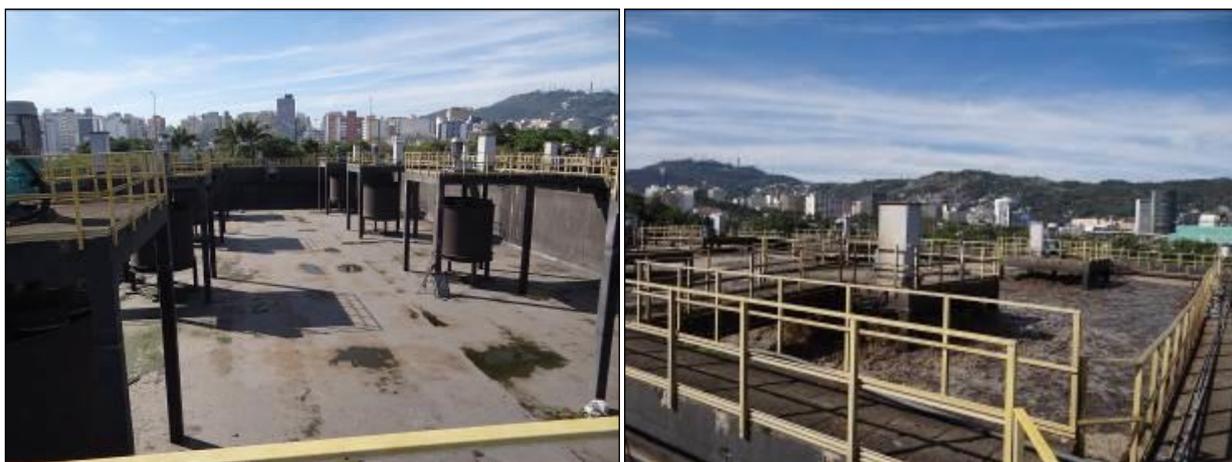
Outras observações: 1) Uma das unidades do lodo ativado (reator) encontra-se desativada em virtude de problemas estruturais e não há previsão de reativação. Estudos estão sendo realizados neste sentido. (Inicial)

Figura 16 - Unidade desativada à esquerda e em funcionamento à direita (Inicial)

1a) Equipamentos seguem desativados e sem obras de recuperação (Acomp.)

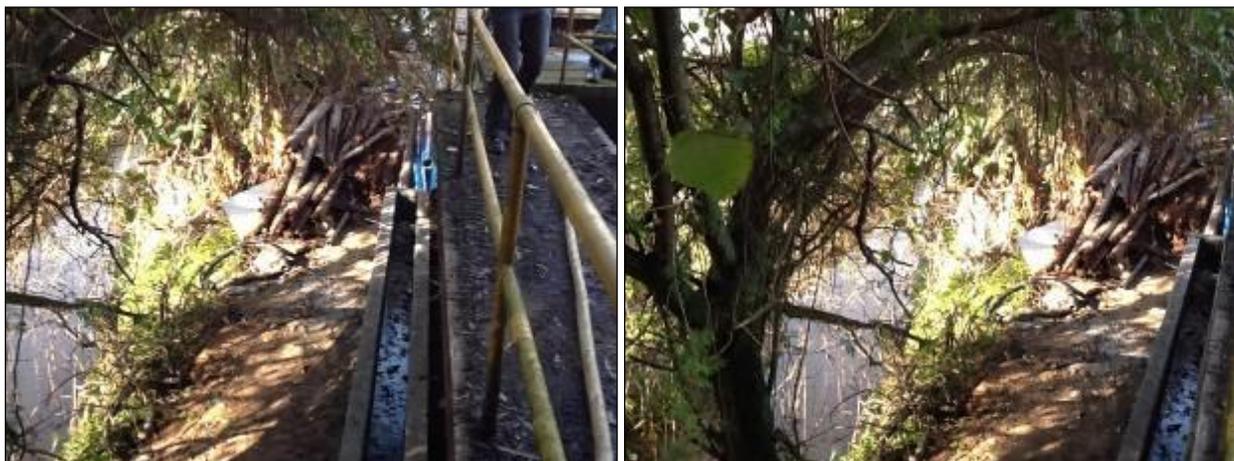
18) As tubulações de chegada do esgoto bruto (EB) apresentam bom estado de conservação (Resolução AGESAN N°11 Art. 42º)? Sim ( ) Não (x)

Figura 46- Estruturas em péssimas condições (Inicial)

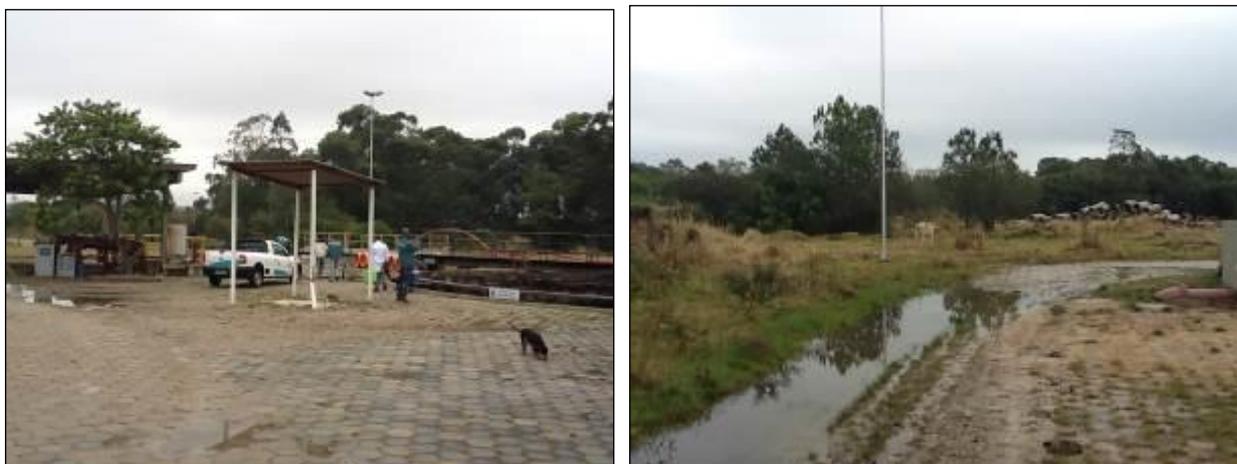
Obs.: Foram realizadas obras de melhorias no isolamento e identificação, mas ainda há vestígios da presença de animais. (Acompanhamento)

**Figura 58- Animais circulam livremente por toda área (Inicial)**

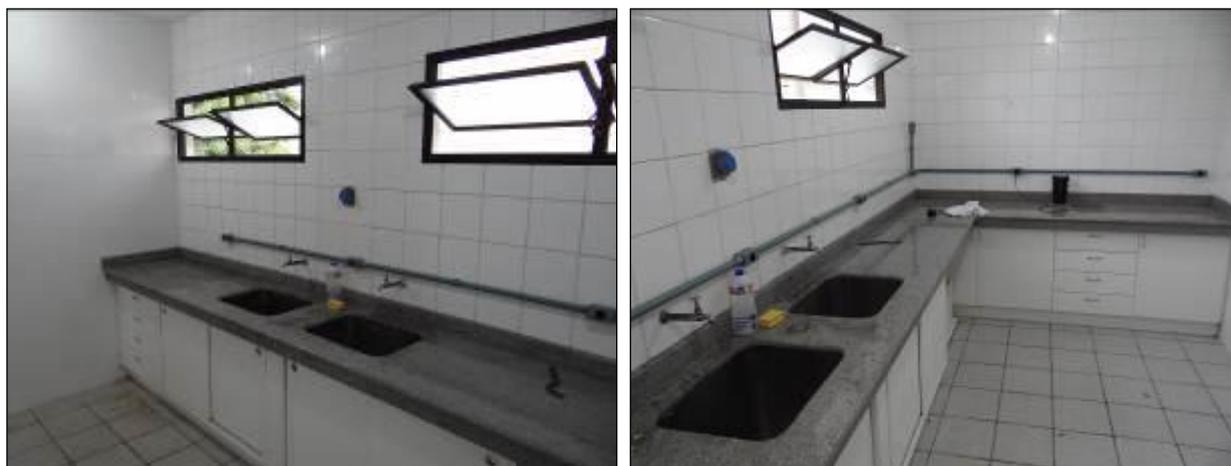
28) As condições de organização e limpeza do laboratório são boas (Resolução AGESAN Nº11 Art. 42º)? Sim ( ) Não ( ) (Verificar se paredes, pisos e bancadas são laváveis; verificar instalações elétricas; outros). Obs.: Laboratório não funciona no local!

Figura 65- Espaço para o Laboratório não está sendo utilizado (Inicial)

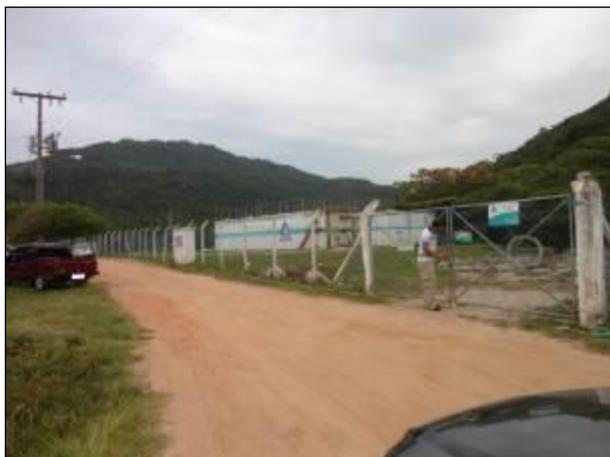
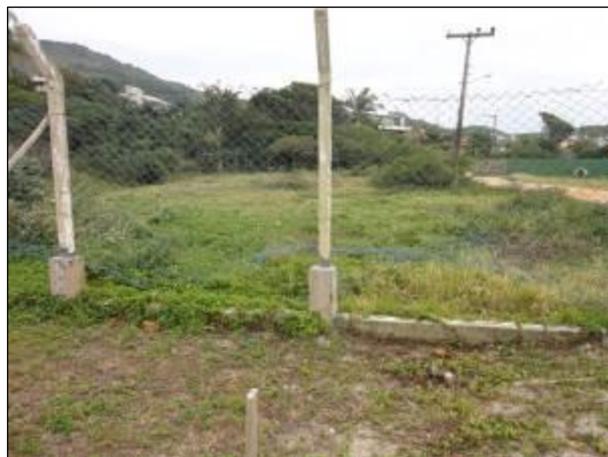
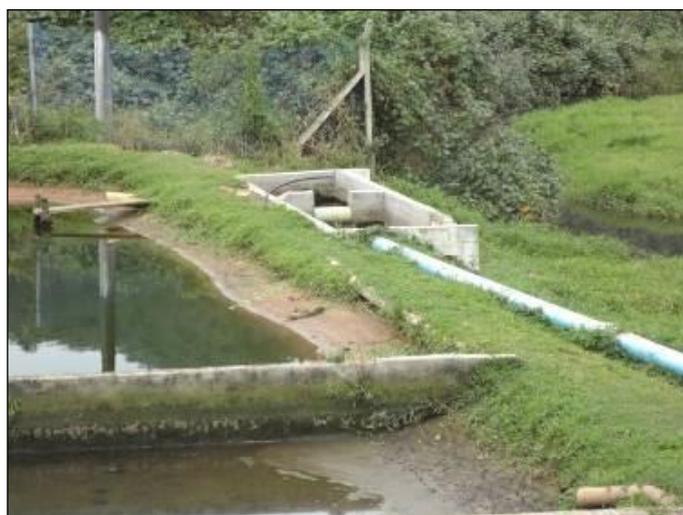
**Figura 74- Área é cercada parcialmente e apresenta danos na cerca (Acompanhamento)**

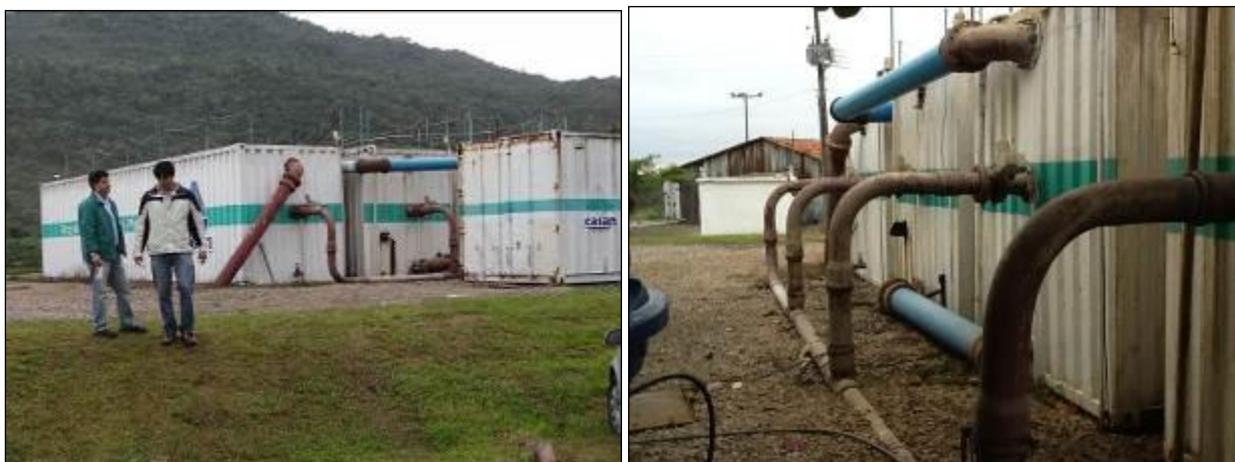
18) As tubulações de chegada do esgoto bruto (EB) apresentam bom estado de conservação (Resolução AGESAN nº 11 – Art. 42º)? Sim ( ) Não (x)

Figura 78- Visão geral com as tubulações de chegada em evidência (à direita) (Inicial)

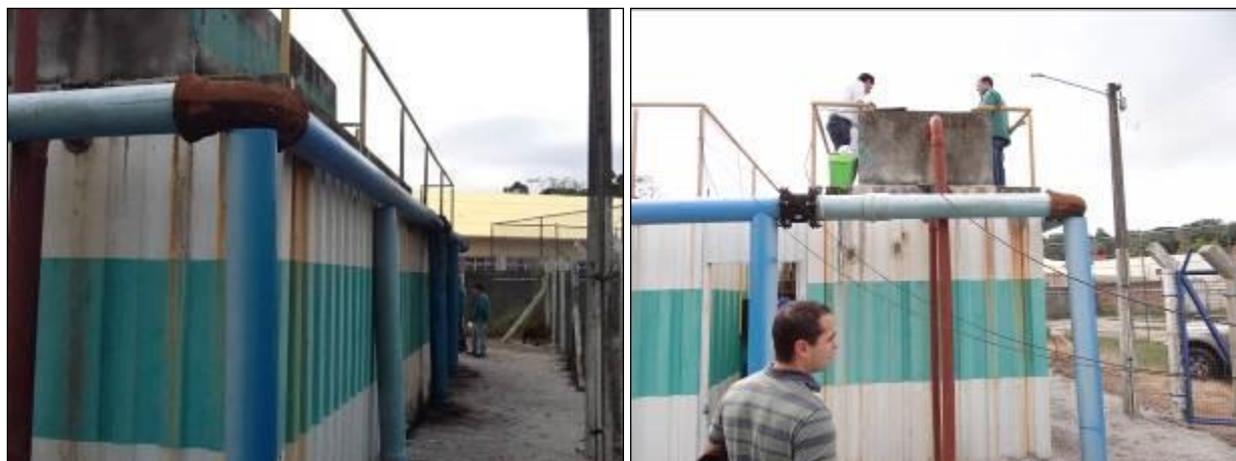
03) A área é devidamente cercada e sinalizada (NBR 12.209)? Sim (x) Não ( ) Obs.: Mas existem buracos na grade que permitem a entrada de cães.

Figura 88- Estação de Tratamento de Esgotos (Inicial)

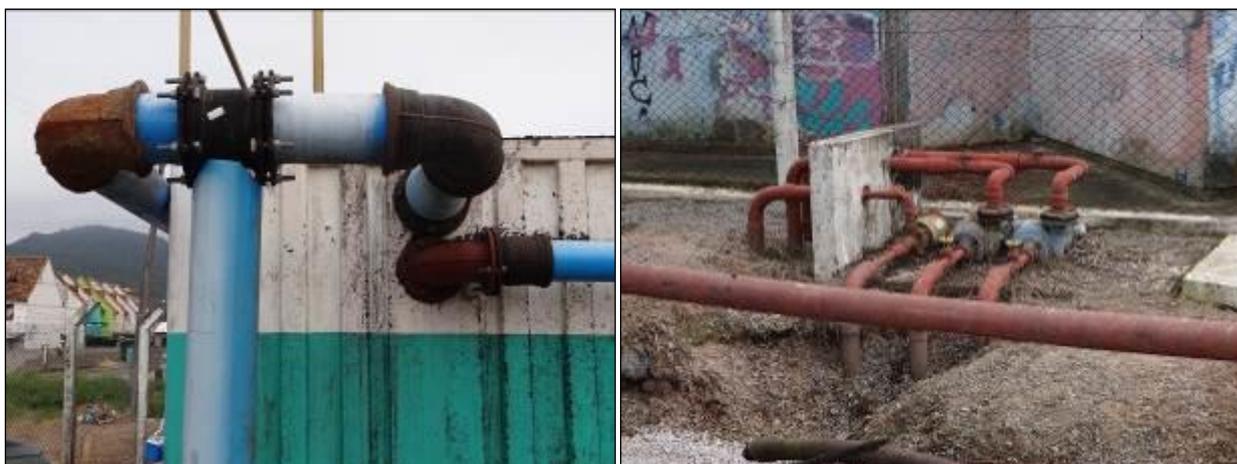
- 18) As tubulações de chegada do esgoto bruto (EB) apresentam bom estado de conservação (Resolução AGESAN nº 11 – Art. 42º)? Sim ( ) Não (x) Obs.: Planos da Concessionária preveem o fechamento da Estação e o envio do esgoto para a ETE Canasvieiras.

Figura 94- Aspectos gerais das tubulações da ETE (Inicial)

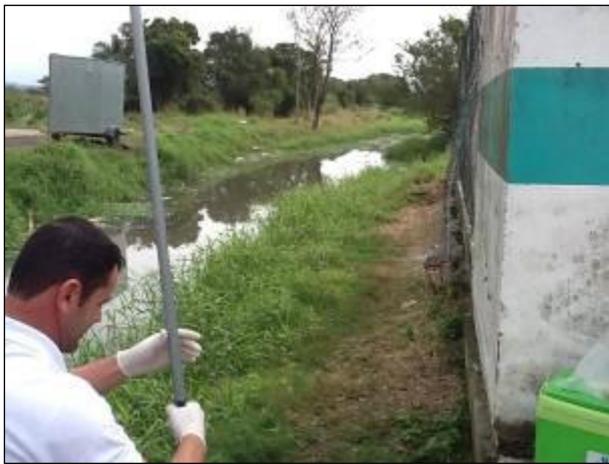
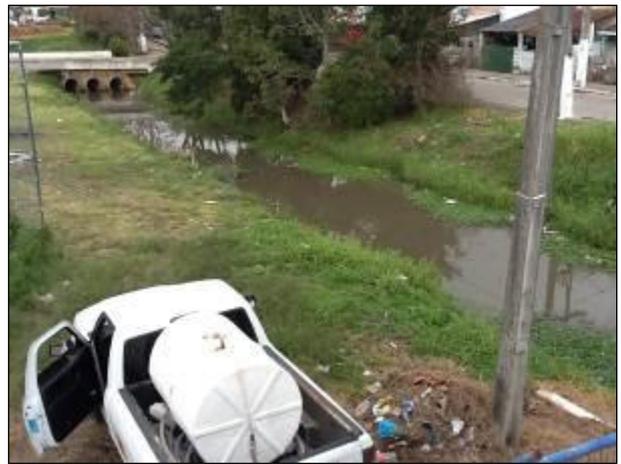
Figura 98- O corpo receptor (ambiente lântico) encontra-se totalmente sujo e contaminado com a deposição de resíduos de toda ordem pela própria comunidade. Uma situação de degradação ambiental e de saúde pública que merece atenção urgente das autoridades (Inicial)

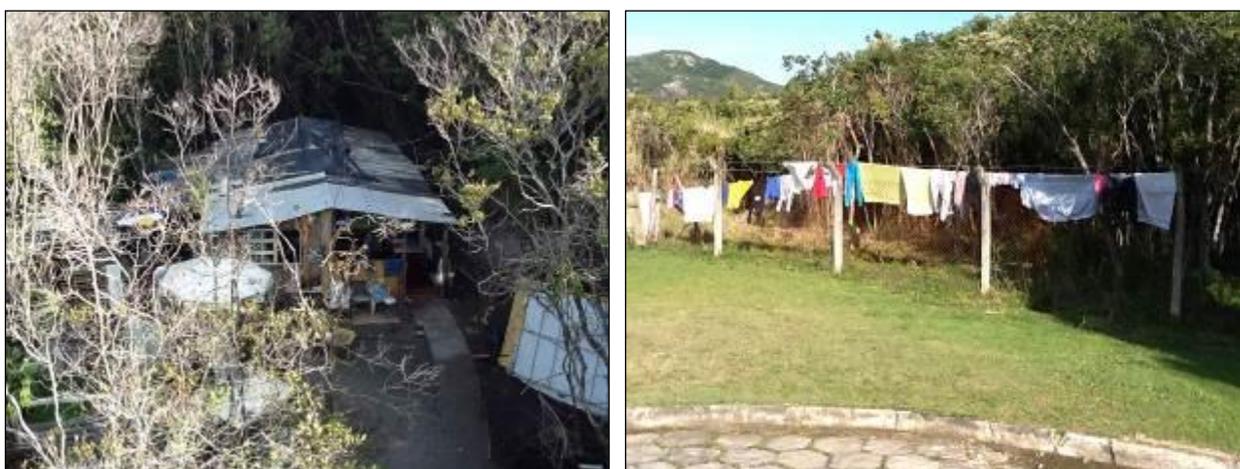
03) A área é devidamente cercada e sinalizada (NBR 12.209)? Sim (x) Não ( ) Obs.: Existe uma invasão ao lado da ETE que precisa da atenção da Prefeitura. Crianças e animais domésticos circulam pela área adjacente.

Figura 102- Área de invasão ao lado da ETE (Inicial)

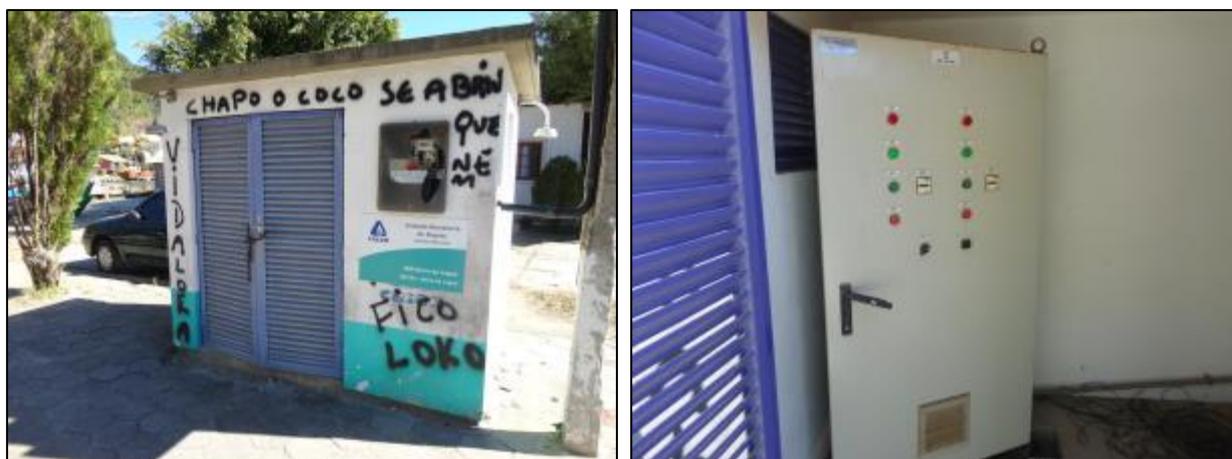
OBS: Estrutura degradada, com rachaduras e pichada.

**Figura 203- Vista externa e interna da casa de comando com placa de identificação. É possível perceber os danos na estrutura, bem como o quadro de energia quebrado.**

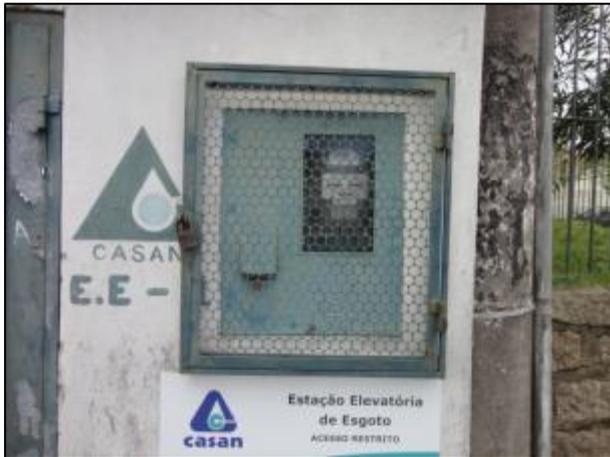
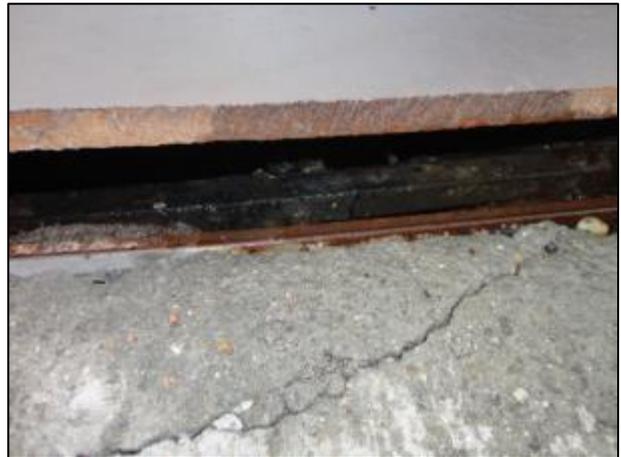
Figura 251- Quadro de energia (à esquerda) e vazamento na parte das grades (à direita)

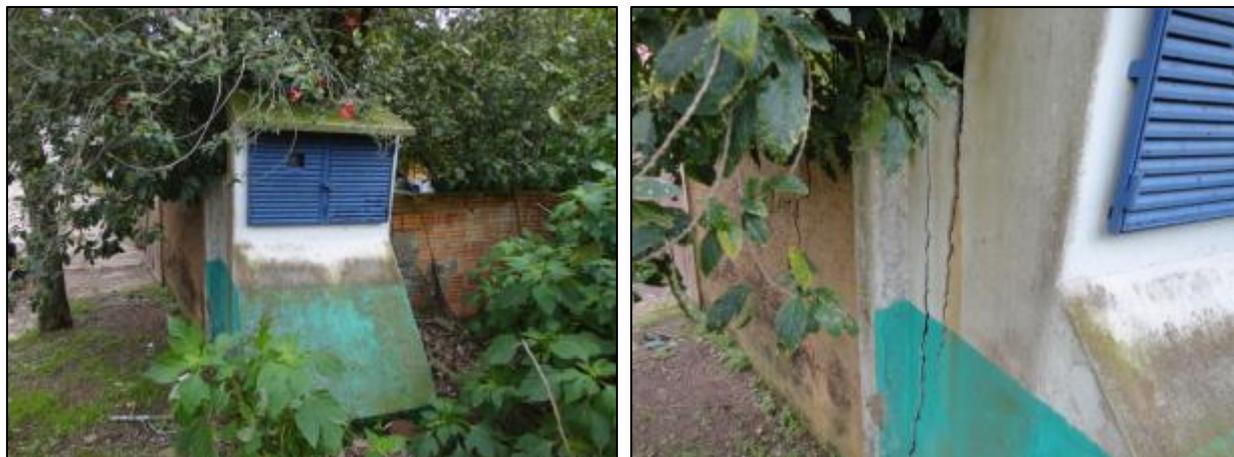
**Figura 261- Estrutura degradada com rachaduras**

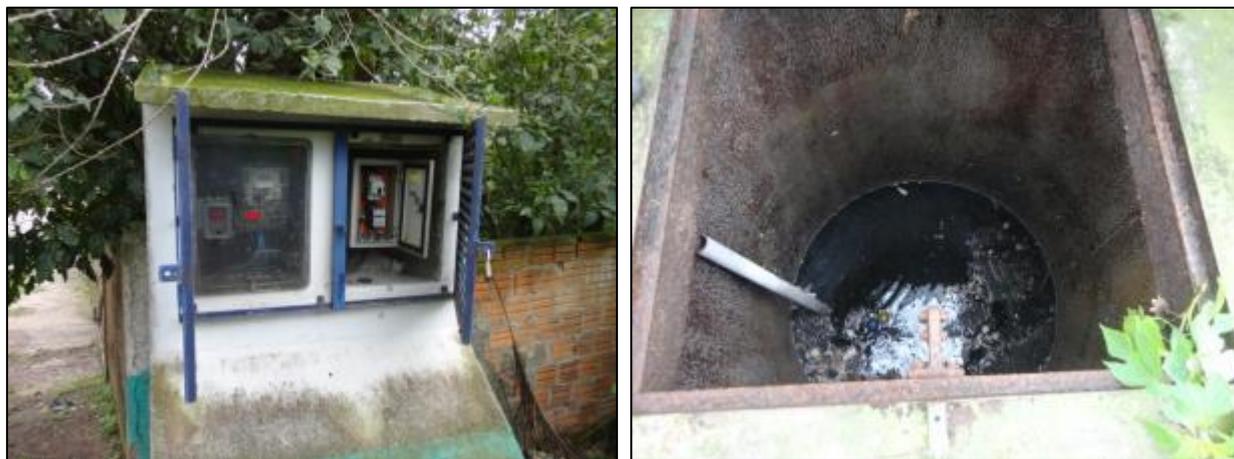
**Figura 262- Local onde fica os quadros de comando e energia (à esquerda) e poço úmido sem bomba (à direita)**

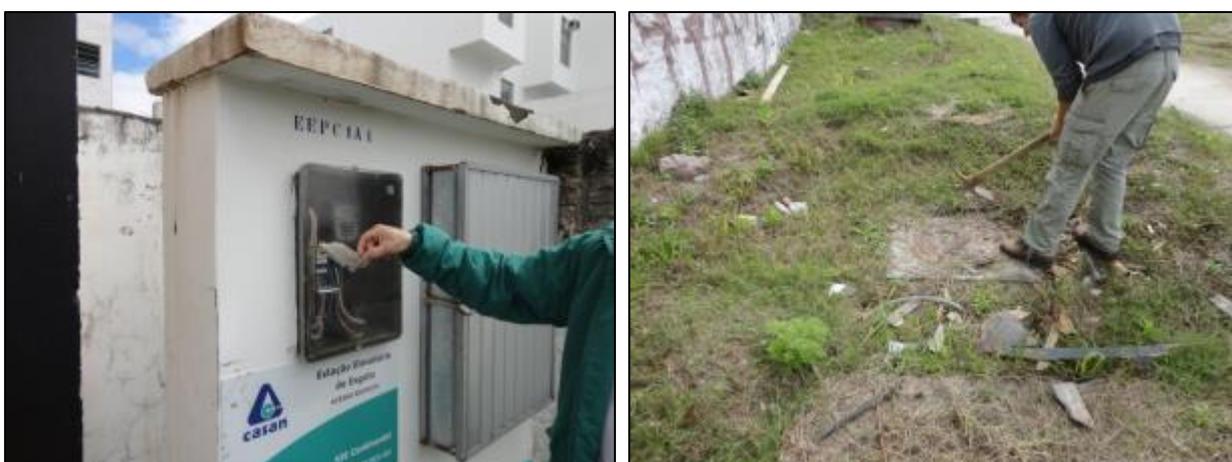
Figura 266- Quadro de energia sem cadeado (à esquerda) e vista externa do poço úmido (à direita)
