RELATÓRIO DE FISCALIZAÇÃO

Assunto: Fiscalização INICIAL dos Serviços de
Saneamento Básico

Relatório nº 051/2012

Município de: PALMA SOLA/SC

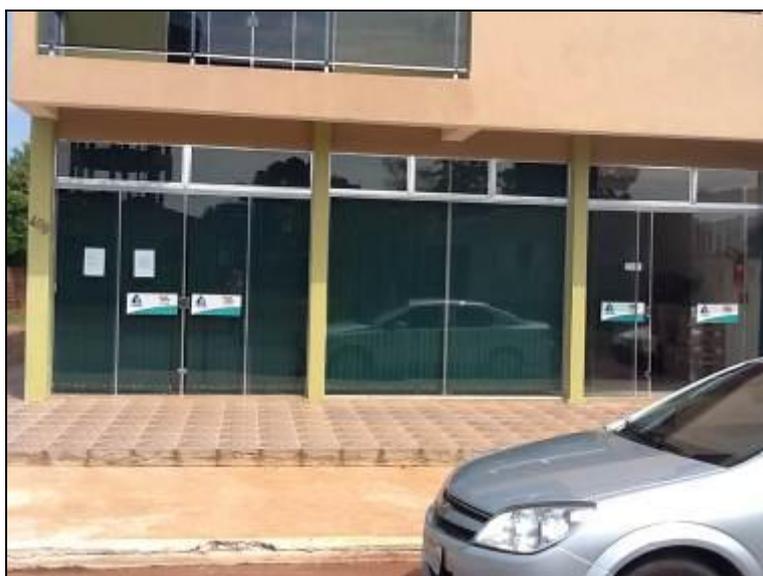
Fachada do Escritório

1) Existe identificação de que ali funciona um escritório de atendimento (Lei nº 8.078 Art. 6º)? Sim (x) Não () Pendência ():

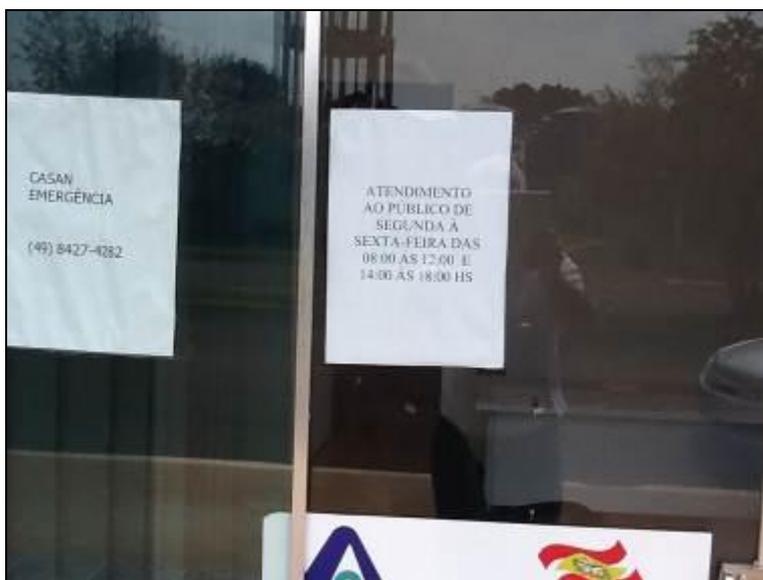
2) Há placa indicativa do horário de funcionamento (Lei nº 8.078 - Art. 6º)? Sim (x) Não () Pendência ():

Cartaz com horário de atendimento.

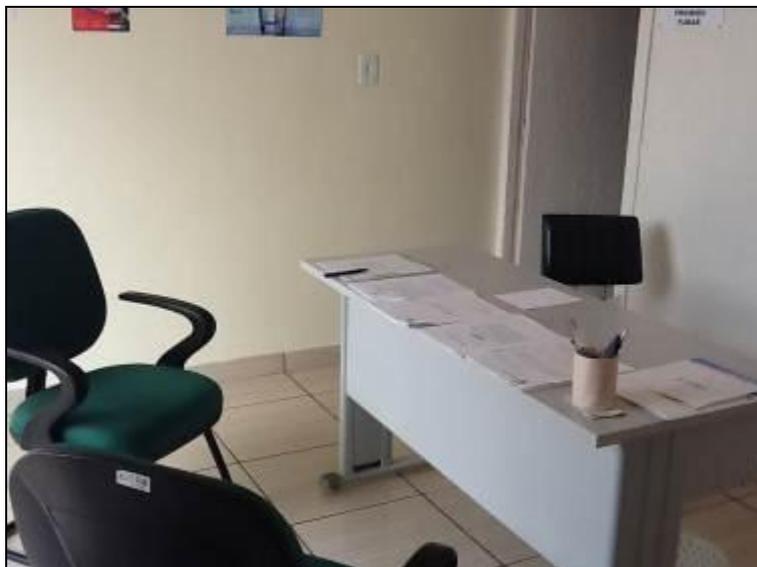
3) A estrutura do prédio está aparentemente segura (Resolução AGESAN nº 004 - Art. 127)? Sim (x) Não () Pendência ():

4) As condições de mobiliário são favoráveis (Resolução AGESAN nº 004 - Art. 127)? Sim (x) Não () Pendência ():

Áreas internas do Escritório.

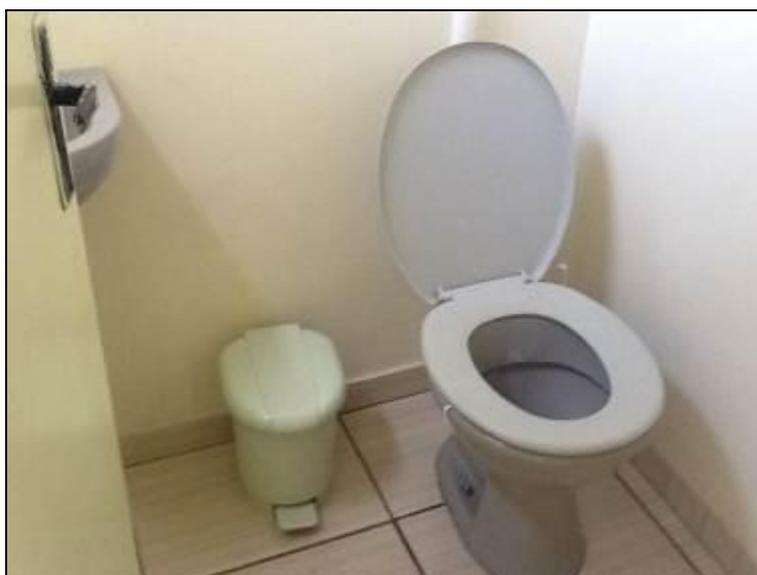
6) Existe sanitário disponível para uso dos funcionários (Resolução AGESAN nº 004 Art. 127)? Sim (x) Não () Encontra-se em boas condições de higiene e limpeza? Sim (x) Não () Pendência ():

Sanitários de unidades de Palma Sola

7) Há sanitários para os usuários (Resolução AGESAN nº 004 - Art. 127)? Sim () Não (x) Encontram-se em boas condições de higiene e limpeza? Sim () Não () Pendência (x): Uso dos sanitários compartilhados.

RECOMENDAÇÃO 01: Fixar cartaz sobre o uso compartilhado do Sanitário

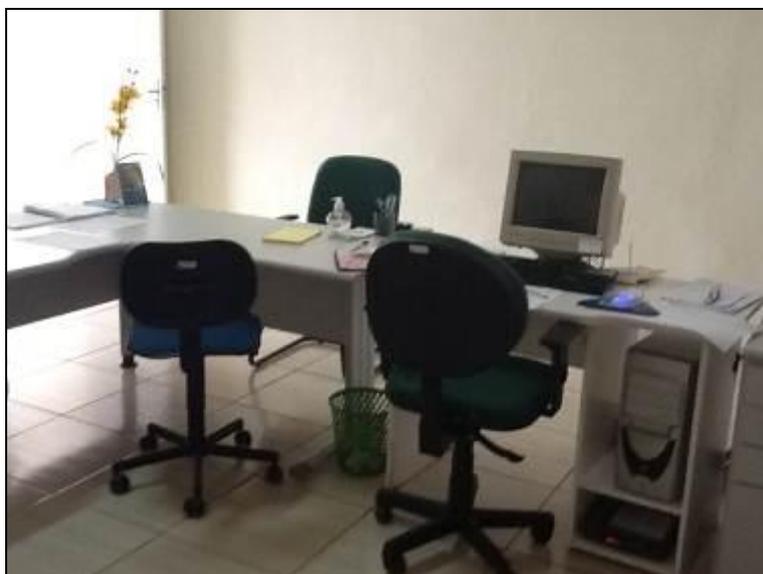
10) As condições gerais de limpeza são favoráveis (Resolução AGESAN Nº 004 - Art. 127)? Sim (x) Não () Pendência ():

Áreas de uso comum em boas condições de organização e limpeza.

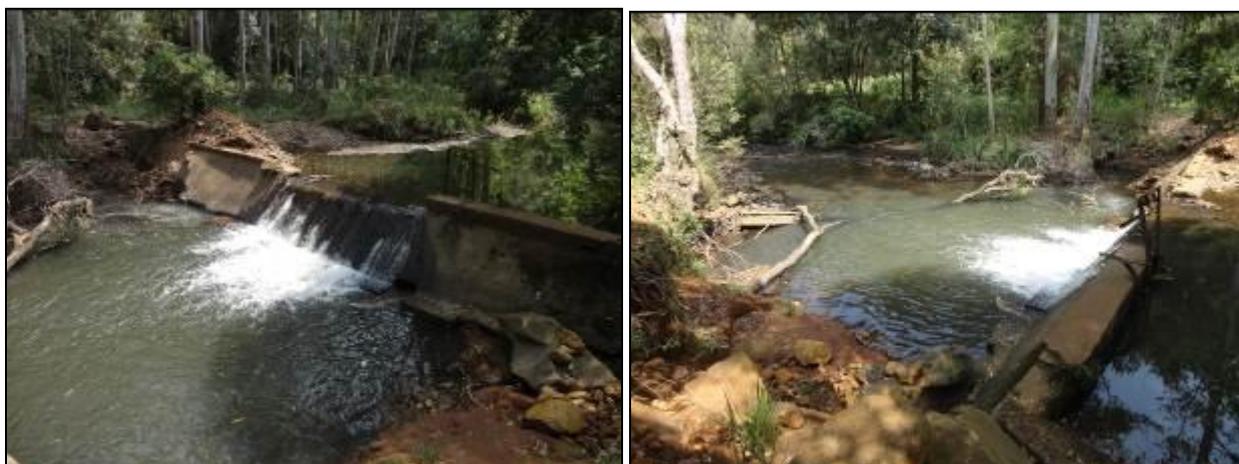
Área do manancial onde é feita a captação.

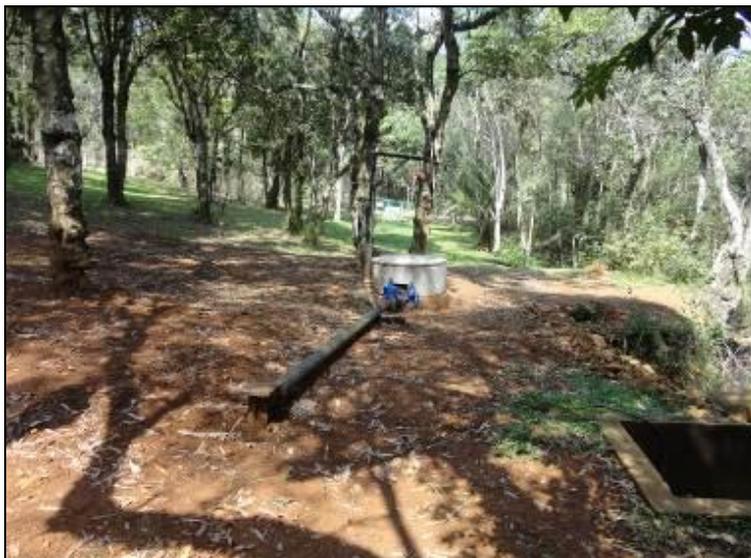
3) Existe cerca de proteção da área do manancial (Resolução AGESAN nº11- Art. 10º)? Sim (x) Não () Pendência ():

Área do manancial encontra-se cercada e identificada.

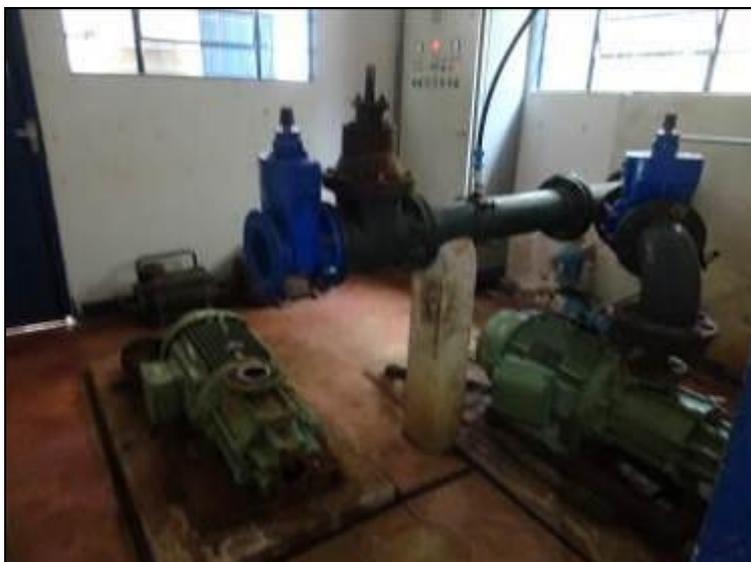
Cada das máquinas onde é feito o recalque para a ETA

8) Existe proteção contra enchentes e entrada de pessoas estranhas e animais (Resolução AGESAN N°11 - Art. 10º)? Sim () Não (x) Pendência ():

RECOMENDAÇÃO 06: Providenciar o isolamento e emplacamento da área.

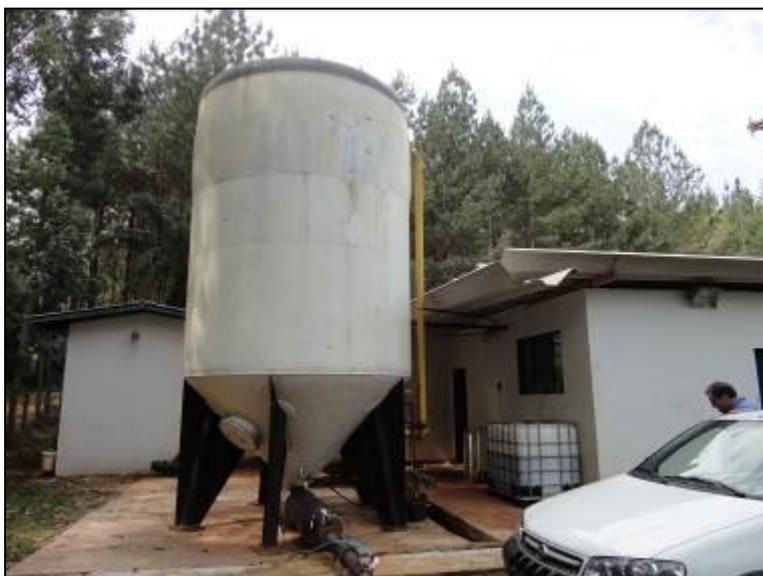
As áreas de tratamento da água físico.

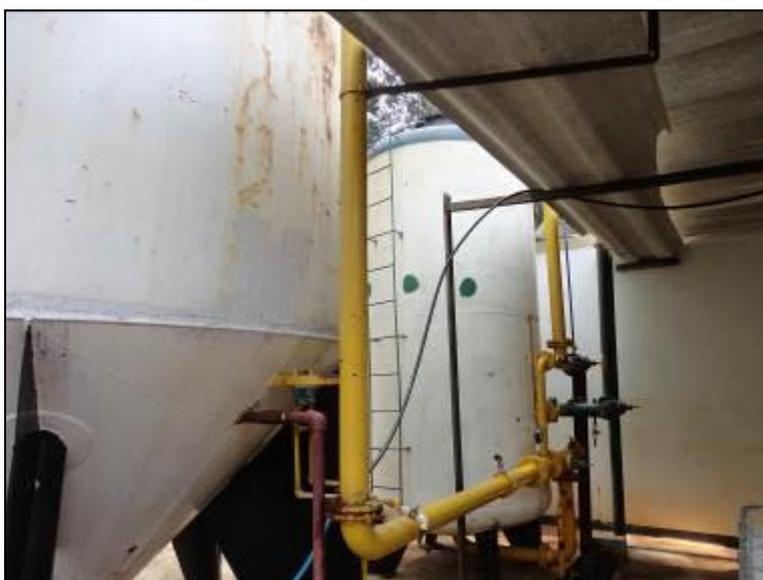
14) Os decantadores estão em boas condições (Resolução AGESAN N°11 - Art. 15°)? Sim (x) Não () - N° de decantadores: 01 (um).

Decantador da ETA Compacta.

16) O lodo é lançado retido pelos decantadores é disposto de forma adequada? Sim () Não (x) Onde? Escoado para a drenagem pluvial.

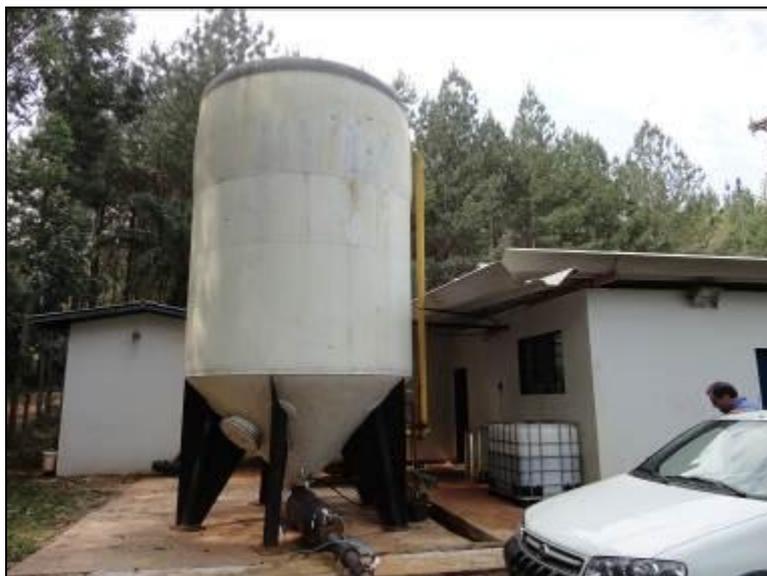
18) Os filtros estão em boas condições (Resolução AGESAN n°11 - Art. 15°)? Sim () Não (x) N° de filtros: 01 (um). Obs.: Filtro muito velho (deteriorado)

Filtro compacto da ETA.

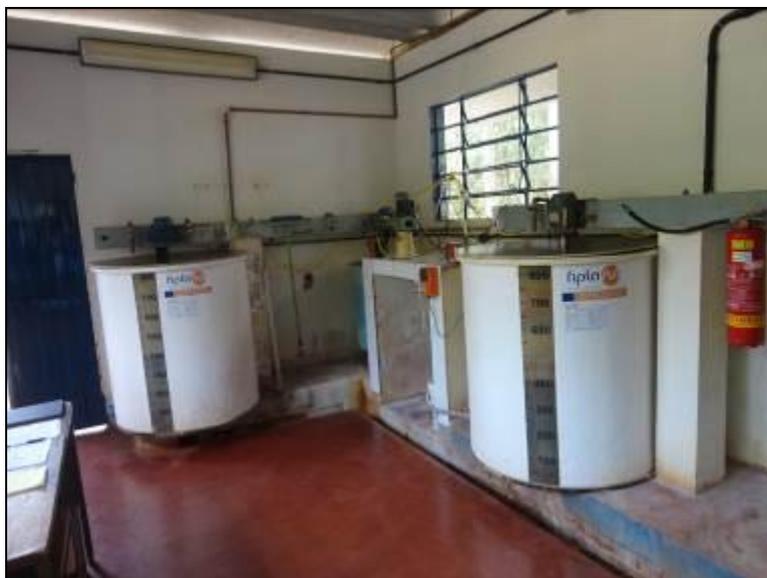
21) A estrutura do prédio da casa de química está aparentemente segura (Resolução AGESAN N°11 Art. 15º)? Sim (x) Não () Pendência ():

Casa de Química da ETA.

24) Existem vazamentos nas instalações - tubos, registros, etc.? (Resolução AGESAN nº11 - Art. 15º)? Sim (x) Não () Pendência (): Poucos e pequenos, mas que necessitam de atenção.

RECOMENDAÇÃO 09: Observar todo e qualquer vazamento no sentido de diminuir as perdas físicas do sistema.

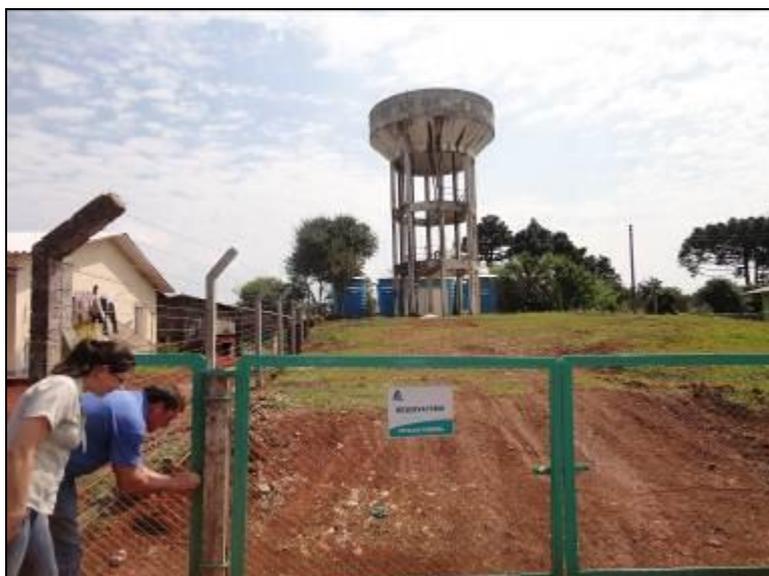
4) As condições de limpeza dos entornos são adequadas (Resolução AGESAN N°11 - Art. 23º)? Sim (x) Não () Pendência ():

Áreas de entorno dos Reservatórios do SAA.
