RELATÓRIO DE FISCALIZAÇÃO

Assunto: Fiscalização INICIAL dos Serviços de
Saneamento Básico

Unidade Auditada: Sistema de Abastecimento de Água.

Local: Araranguá

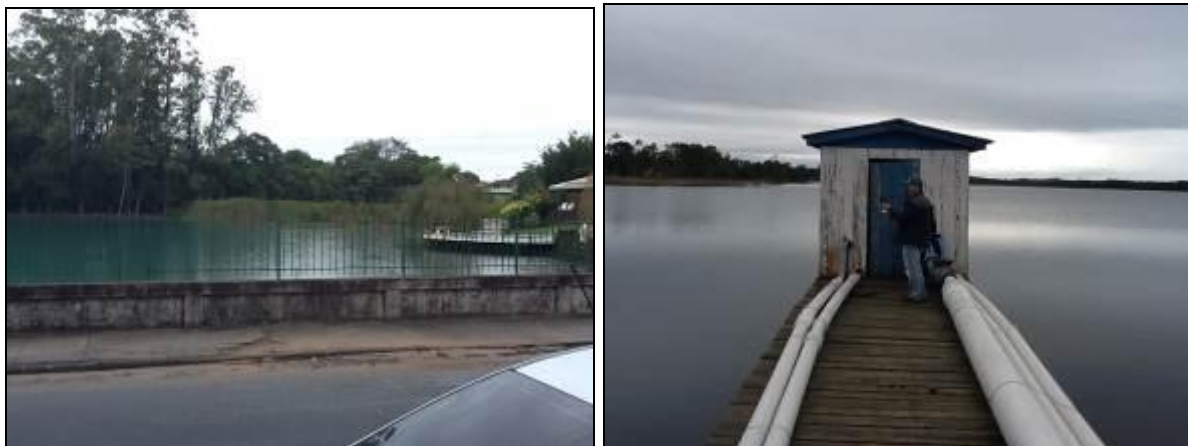
3) Existe cerca de proteção da área do manancial (Resolução AGESAN N°11- Art. 10º)? Sim () Não (x) Obs.: No lago da área central há isolamento parcial.

Lagoa da área central e à direita captação principal.

R4 – Providenciar o isolamento e identificação de todas as áreas de captação.

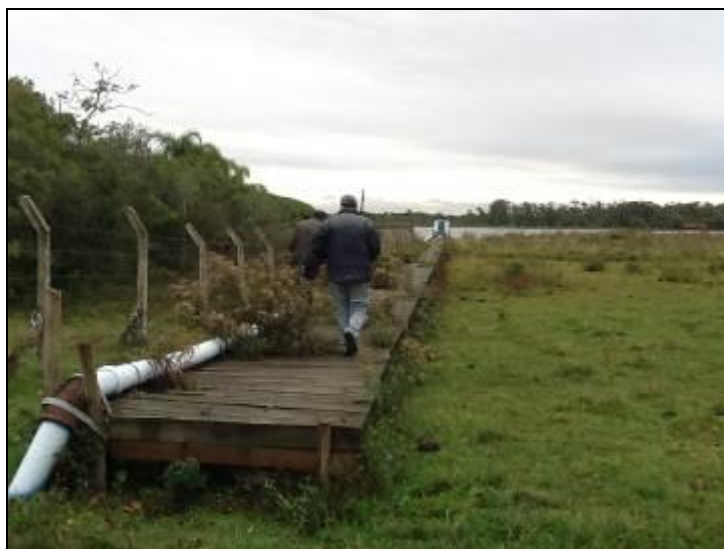
Acesso à área de captação terciária necessitando de melhorias.

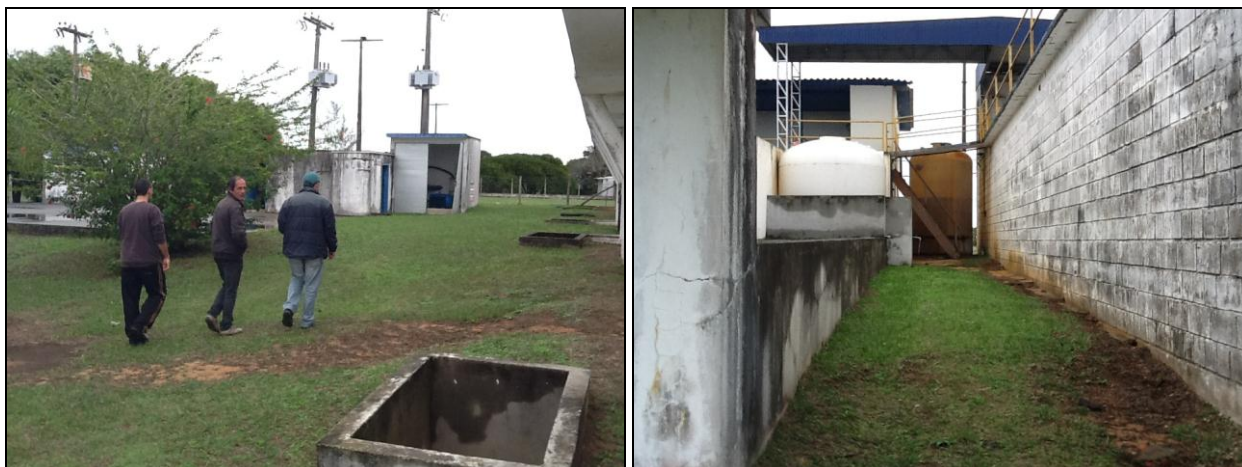
Pátios externos em bom estado de conservação, mas os prédios necessitam de pinturas.

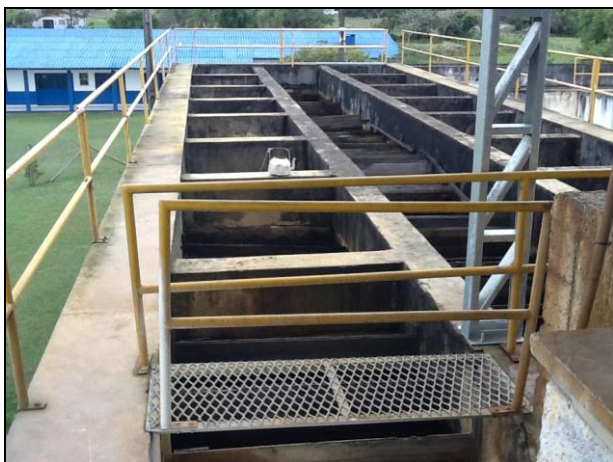
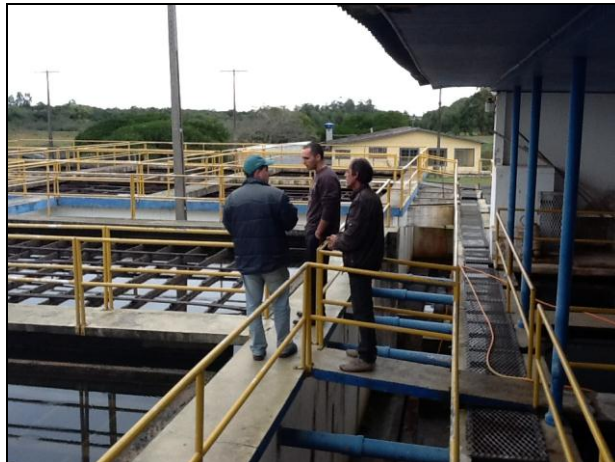
11) Há guarda-corpos de segurança para os acessos e aerador (Resolução AGESAN N°11 - Art. 15°)? Sim () Não (x) Pendência (): _____

As áreas de tratamento físico da água contam com proteção de guarda-corpo.

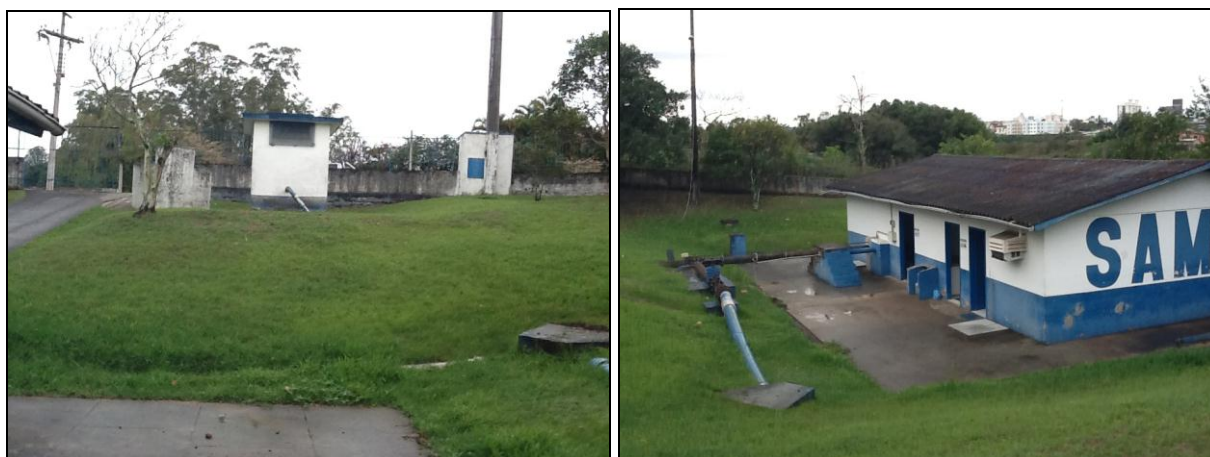
Áreas externas em estado razoável de conservação, com exceção dos prédios.

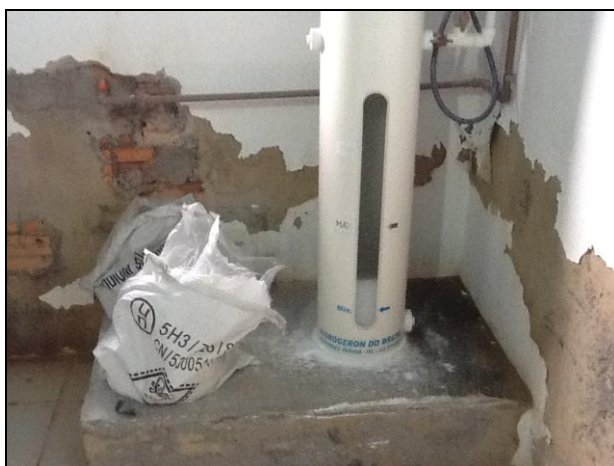
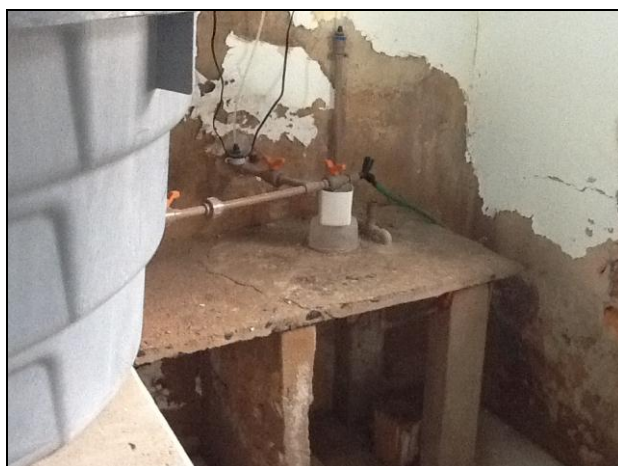
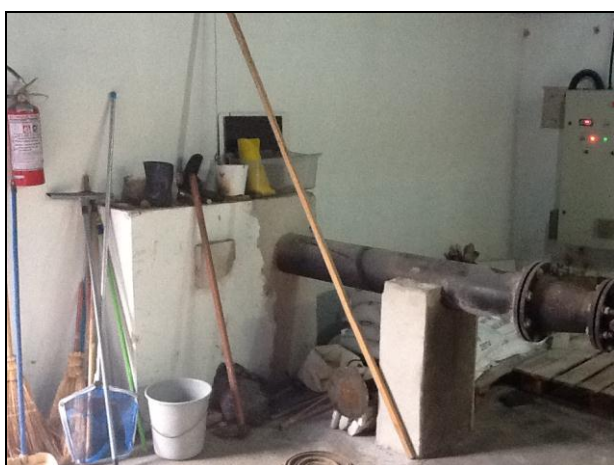
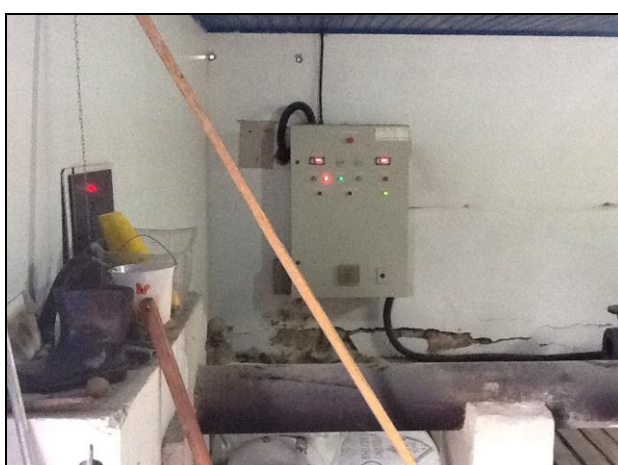
Estruturas internas da ETA Araranguá necessitando de melhorias.

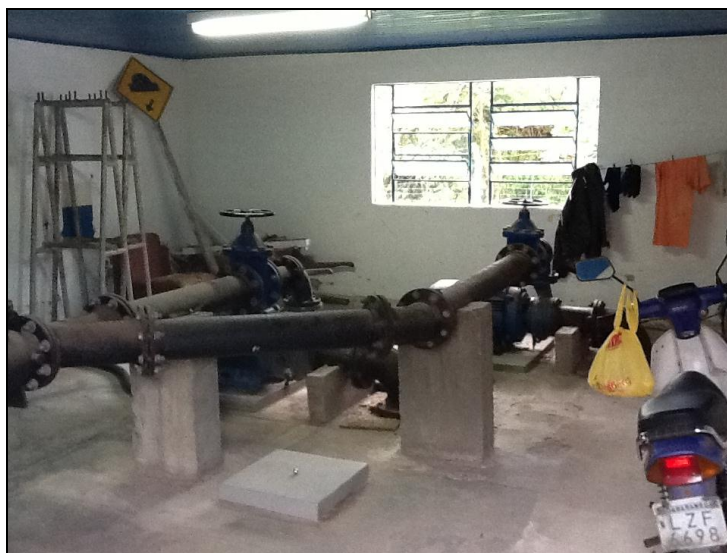
ERAB 1

- 9) Estão devidamente identificadas? Sim () Não (x) Pendência (): _____
