RELATÓRIO DE FISCALIZAÇÃO

Assunto: Fiscalização INICIAL dos Serviços de Saneamento Básico

Relatório nº 059/2012

Município de: CAMPO ALEGRE/SC

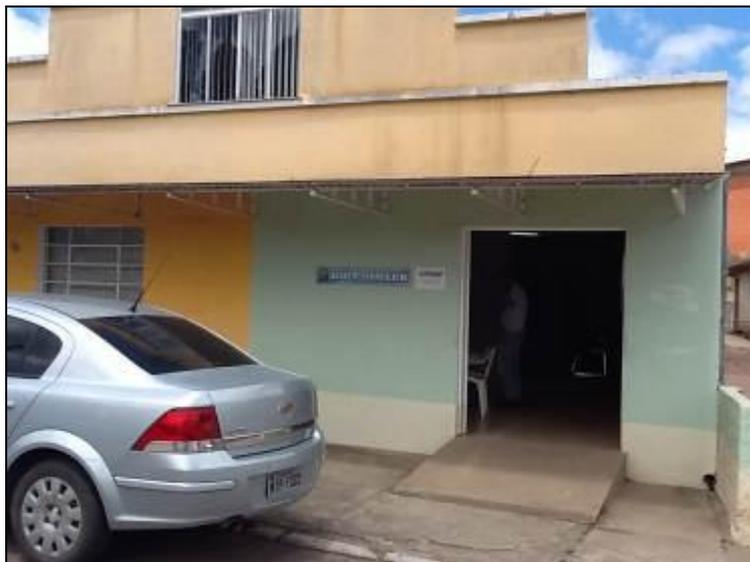
Fachada do Escritório.

- 1) Existe identificação de que ali funciona um escritório de atendimento (Lei nº 8.078 Art. 6º)? Sim (x) Não () Pendência ():
- 2) Há placa indicativa do horário de funcionamento (Lei nº 8.078 - Art. 6º)? Sim (x) Não () Pendência ():

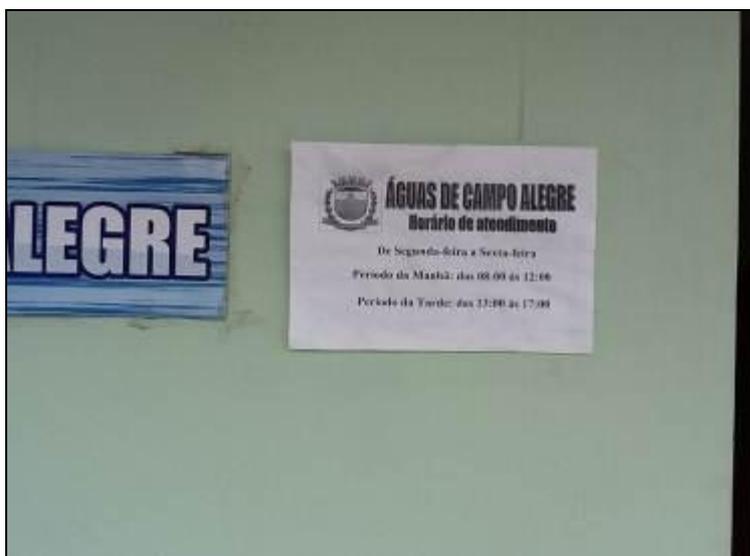
Placa Indicativa Horário de Atendimento

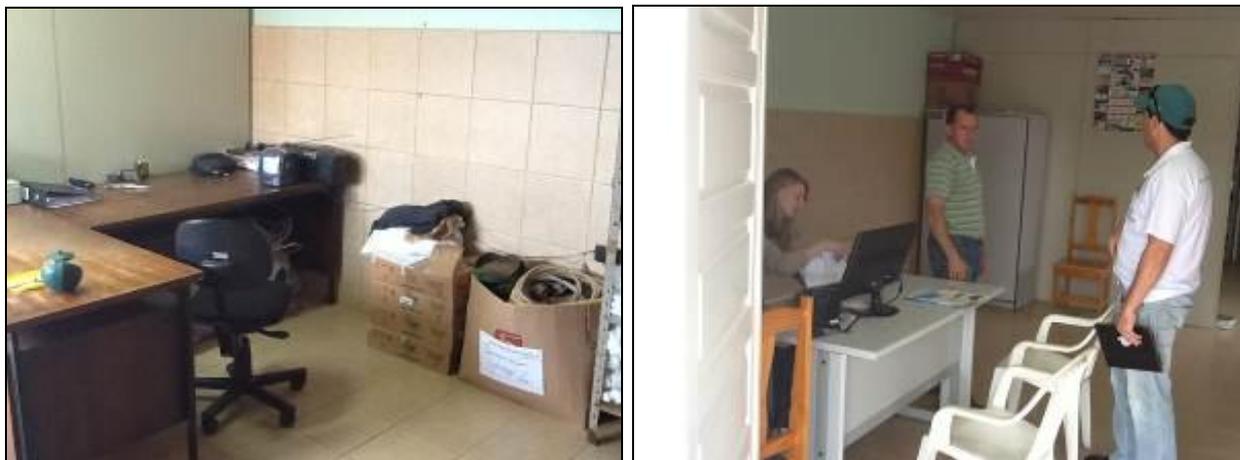
4) As condições de mobiliário são favoráveis (Resolução AGESAN nº 004 - Art. 127)? Sim () Não (x) Pendência ():

Áreas internas do Escritório.

RECOMENDAÇÃO 01: Sugere-se padronizar e tornar mais confortável a mobília para os usuários.

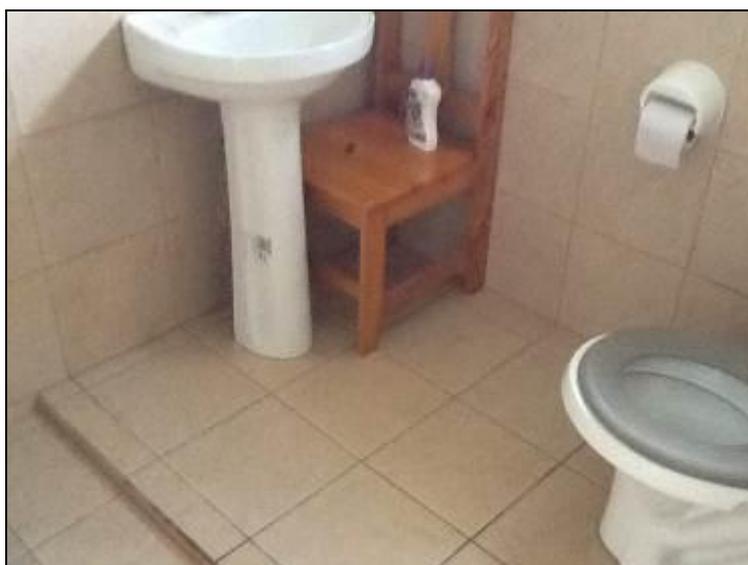
6) Existe sanitário disponível para uso dos funcionários (Resolução AGESAN nº 004 Art. 127)? Sim (x) Não () Encontra-se em boas condições de higiene e limpeza? Sim (x) Não () Pendência ():

Sanitário do Escritório.

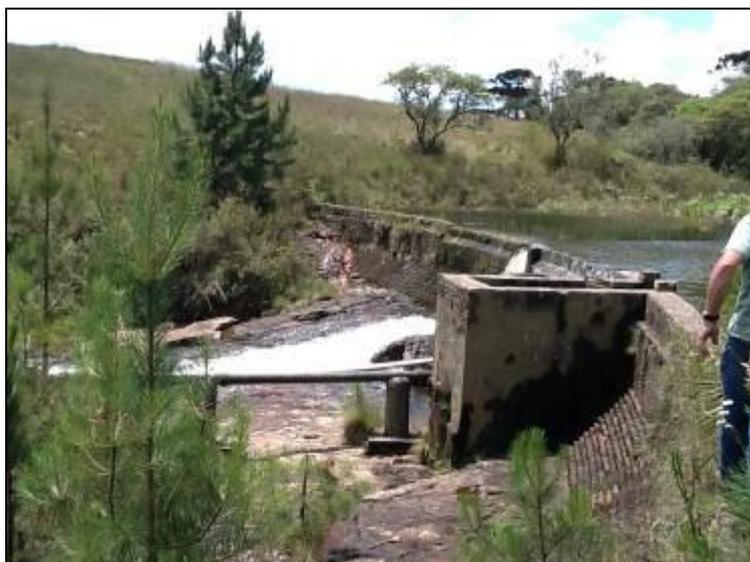
Área Manancial – Alto Rio Turvo

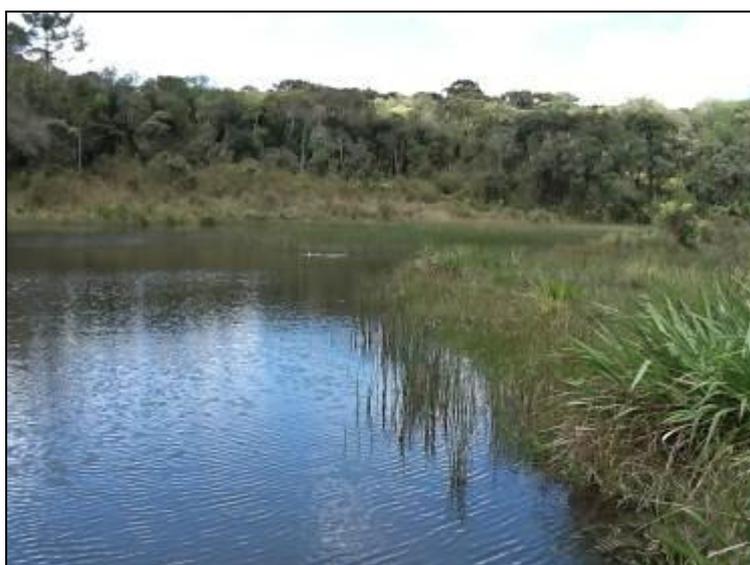
3) Existe cerca de proteção da área do manancial (Resolução AGESAN nº11- Art. 10º)? Sim () Não (x) Pendência ():

Área do Manancial não identificada.

RECOMENDAÇÃO 05: Providenciar isolamento para garantir qualidade da água.

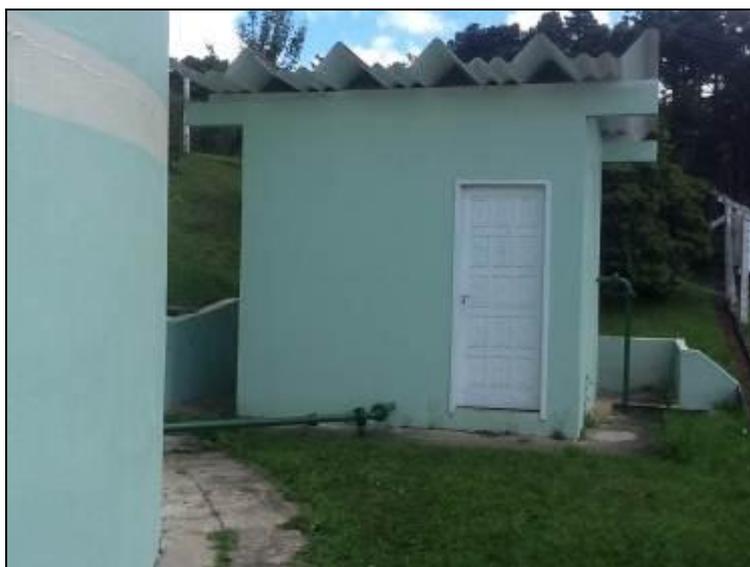
Fachada da ETA

- 1) A ETA possui licenciamento do órgão AMBIENTAL para funcionamento (Conama 237/97 Anexo 1)? Sim () Não (x) - Nº: Não

RECOMENDAÇÃO 09: Apresentar cópia da licença ou processo de solicitação ou justificativa.

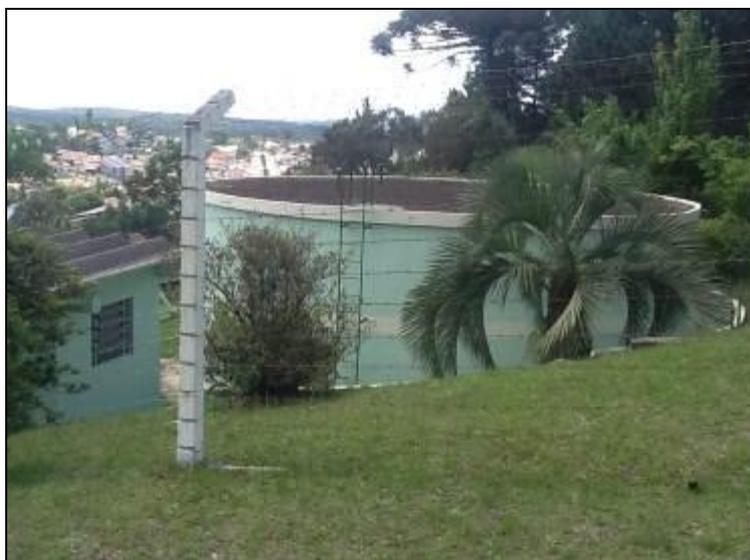
8) Existe cerca de proteção da ETA em bom estado de conservação (Resolução AGESAN N°11 - Art. 15°)? Sim (x) Não () Pendência ():

Cerca de Proteção da ETA

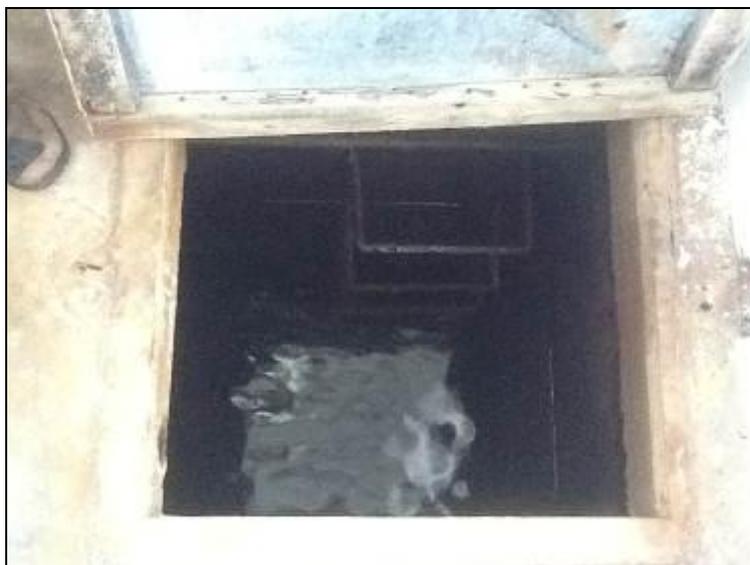
17) Os instrumentos possuem tampas (Resolução AGESAN n°11 - Art. 15º)? Sim (x) Não () Pendência ():

Tampa da câmara de contato

18) As condições das tampas são adequadas? Sim (x) Não ()

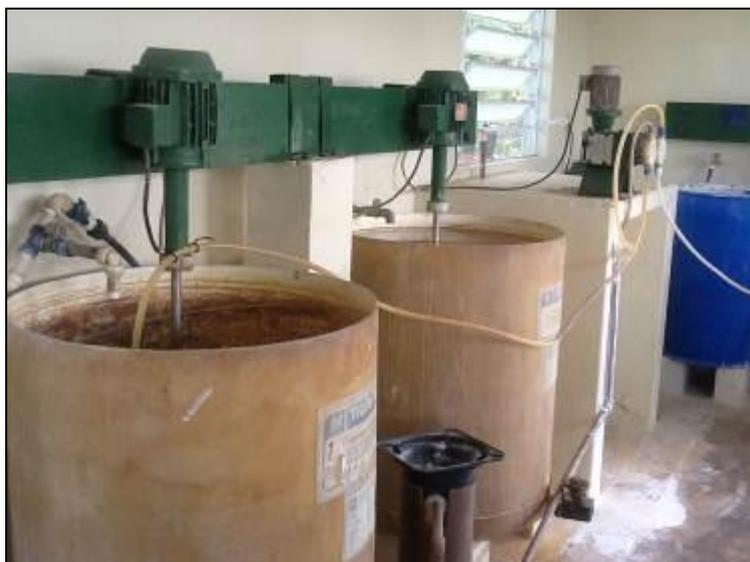
19) A estrutura do prédio da casa de química está aparentemente segura (Resolução AGESAN N°11 Art. 15º)? Sim (x) Não () Pendência ():

Casa de Química da ETA.

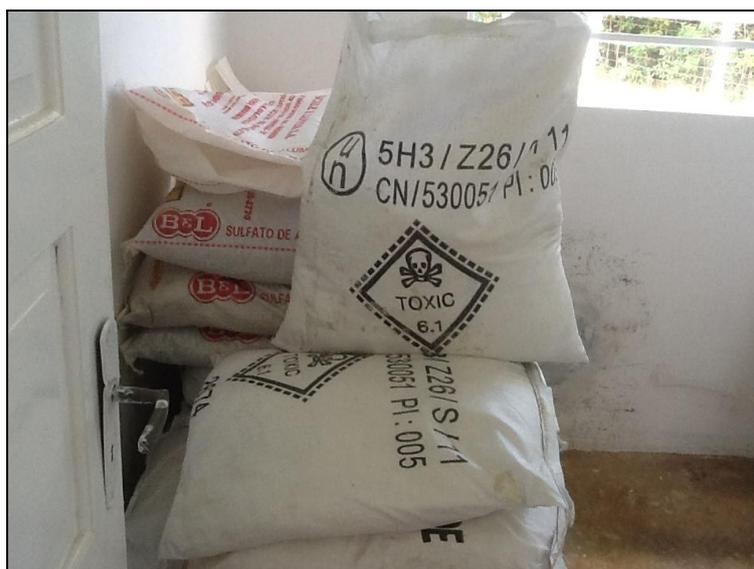
Acondicionamento de produtos químicos.

21) O empilhamento dos produtos químicos é adequado (Resolução AGESAN N°11 - Art. 18° §2°)? Sim () Não (x) Pendência ():

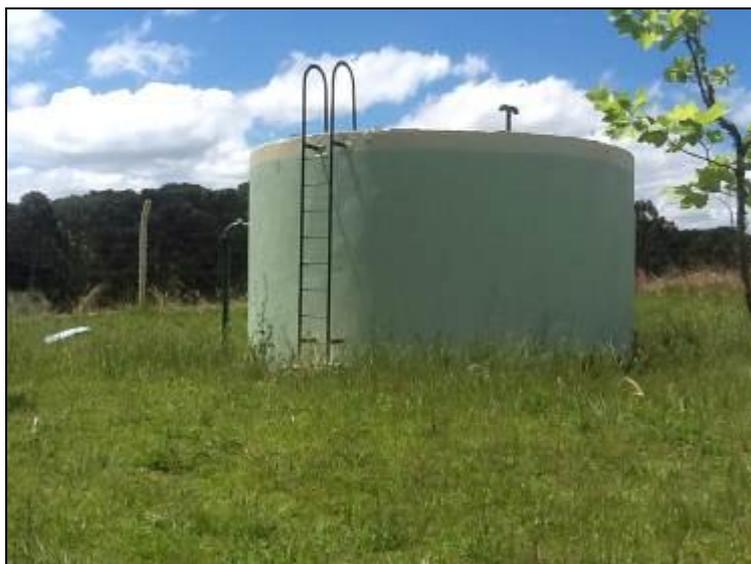
6) Existem escadas em boas condições de uso (Resolução AGESAN N°11 - Art. 23º)? Sim (x) Não () Pendência ():

Escada de Acesso
