## RELATÓRIO DE FISCALIZAÇÃO

Assunto: Fiscalização INICIAL dos Serviços de  
Saneamento Básico

Relatório nº 050/2012

Município de: CAMPO ERÊ/SC

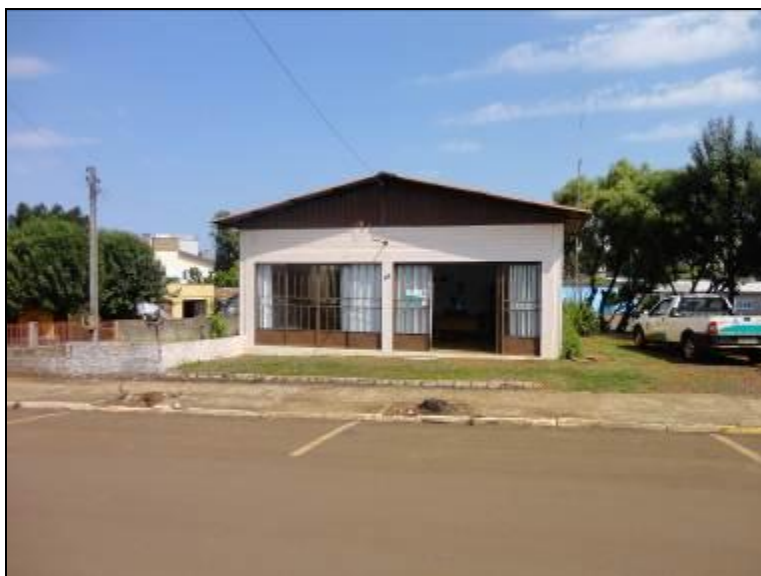
Fachada do Escritório

1) Existe identificação de que ali funciona um escritório de atendimento (Lei nº 8.078 Art. 6º)? Sim (x) Não ( ) Pendência ( ):

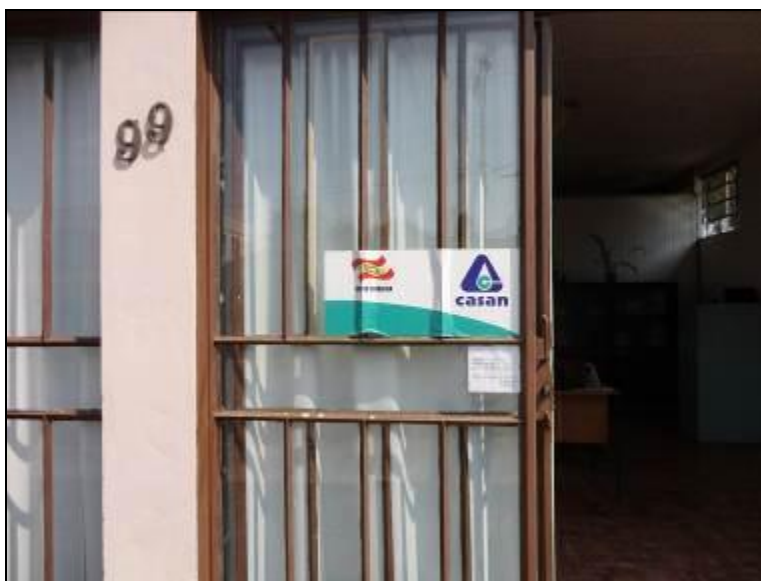
2) Há placa indicativa do horário de funcionamento (Lei nº 8.078 - Art. 6º)? Sim (x) Não ( ) Pendência ( ):

Cartaz com horário

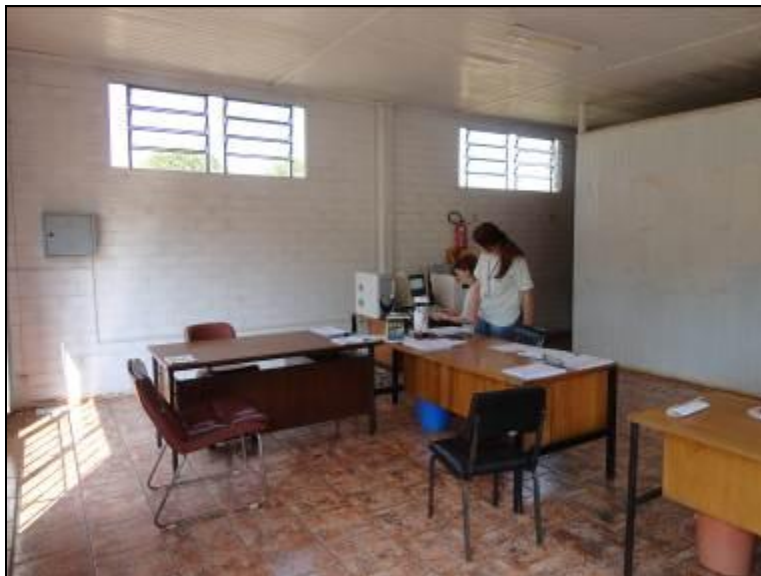
4) As condições de mobiliário são favoráveis (Resolução AGESAN nº 004 - Art. 127)? Sim ( ) Não (x) Pendência ( ): Obs.: Mobília velha, não padronizada e cadeiras avariadas.

Áreas internas do Escritório.

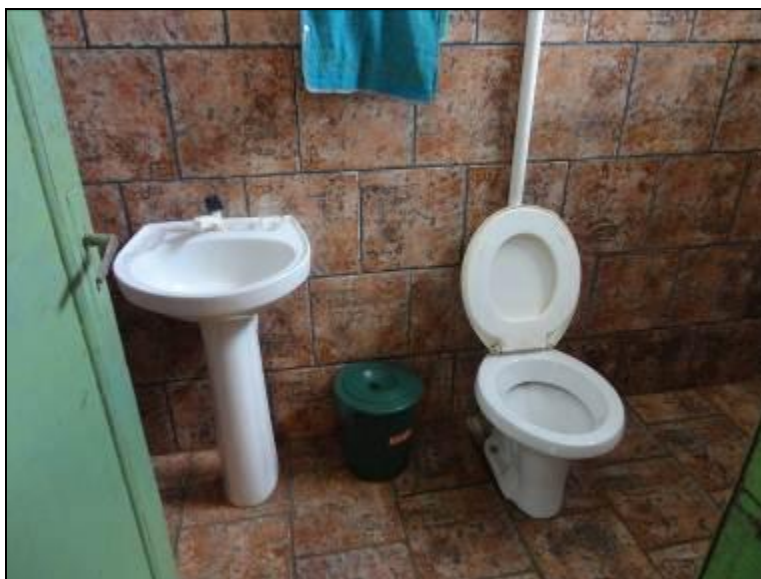
Sanitários de unidades da estrutura de Campo Erê

7) Há sanitários para os usuários (Resolução AGESAN nº 004 - Art. 127)? Sim ( ) Não (x) Encontram-se em boas condições de higiene e limpeza? Sim ( ) Não ( ) Pendência (x): Uso dos sanitários compartilhados.

RECOMENDAÇÃO 01: Fixar cartaz sobre o uso compartilhado do Sanitário

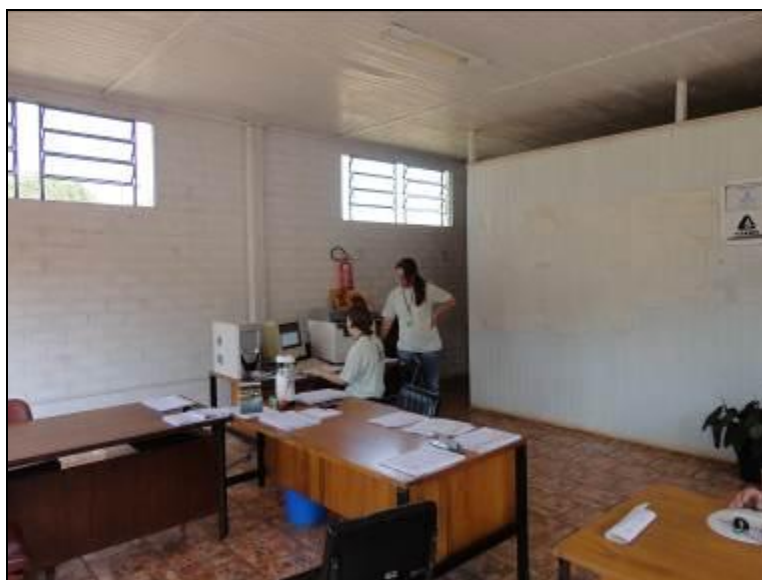
Áreas de uso comum em boas condições de organização e limpeza.

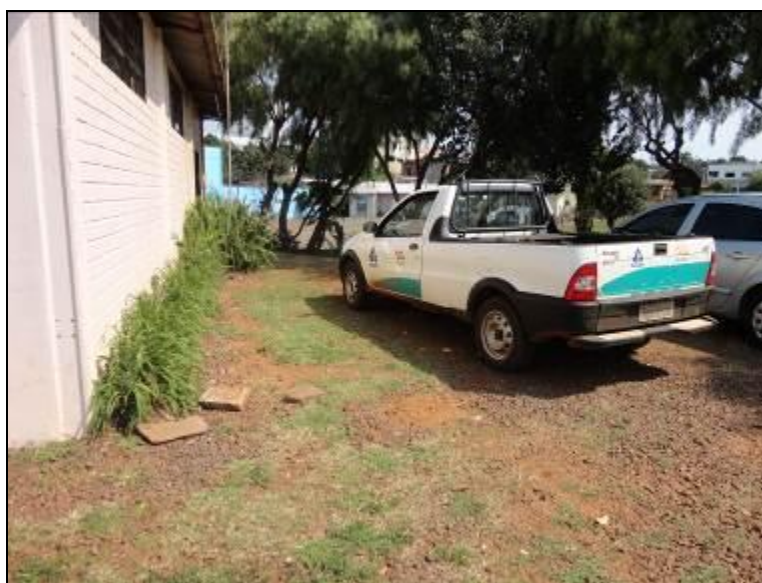
Veículo à disposição de Campo Erê

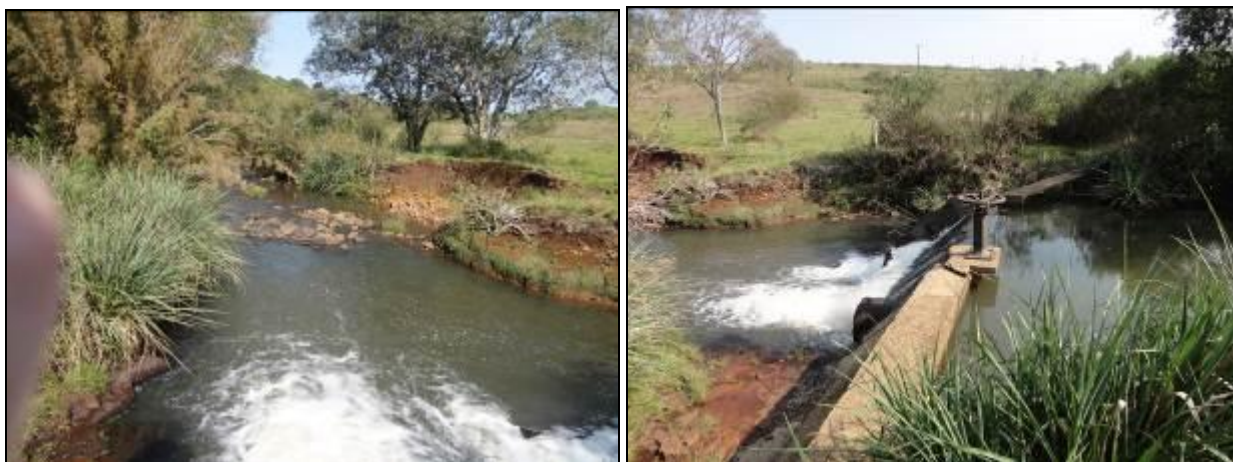
Área do manancial onde é feita a captação.

- 3) Existe cerca de proteção da área do manancial (Resolução AGESAN nº11- Art. 10º)? Sim ( ) Não (x) Pendência ( ):

RECOMENDAÇÃO 05: Providenciar isolamento da área.

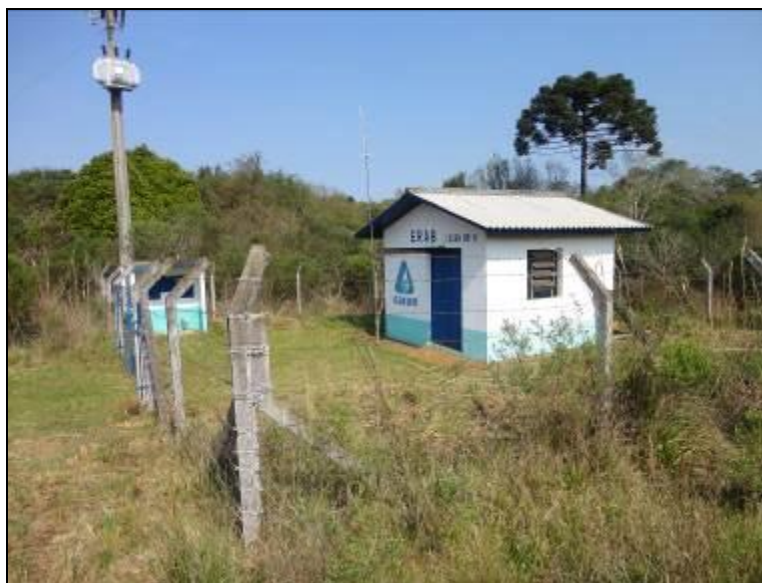
Estação de Recalque é cercada, e identificada.

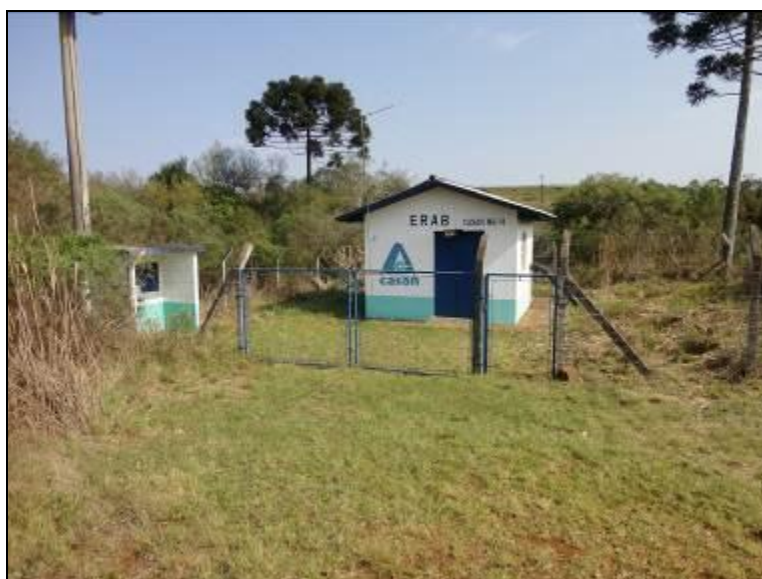
Cada das máquinas onde é feito o recalque para a ETA

8) Existe proteção contra enchentes e entrada de pessoas estranhas e animais (Resolução AGESAN N°11 - Art. 10º)? Sim ( ) Não (x) Pendência ( ):

RECOMENDAÇÃO 07: Providenciar o isolamento e emplacamento da área.

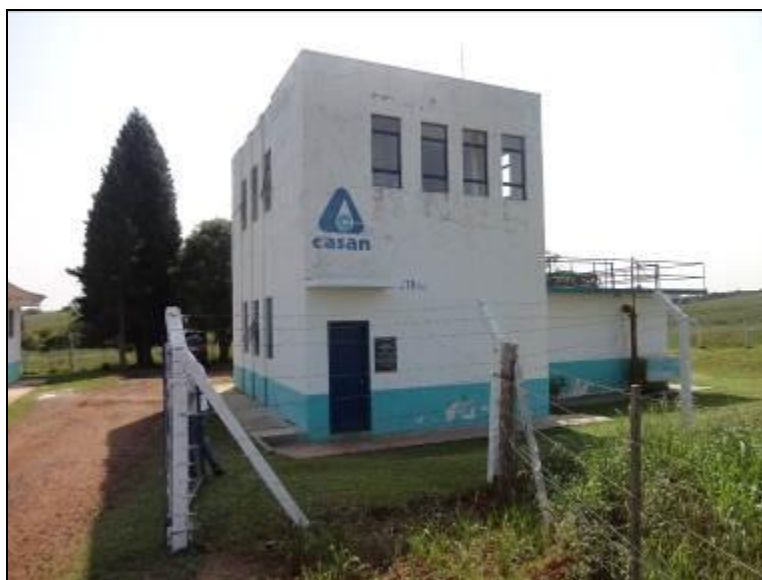
Fachadas da ETA

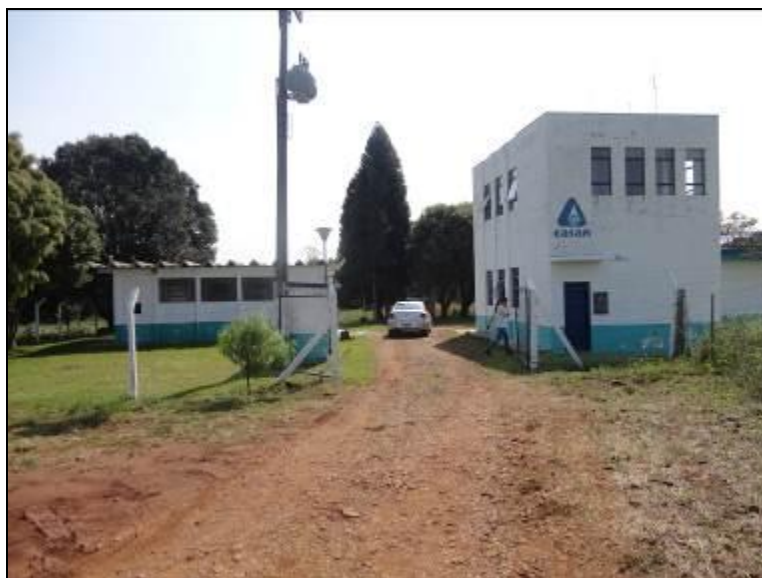
2) O acesso à ETA está em boas condições (Resolução AGESAN N°11 - Art. 15º)? Sim (x) Não ( ) Pendências ( ):

Acesso e entrada da ETA

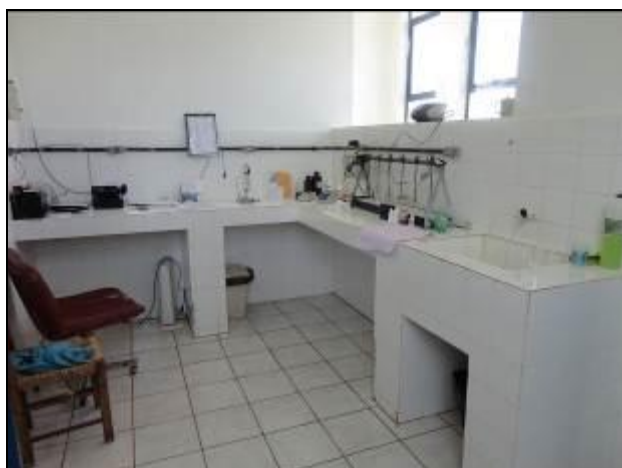
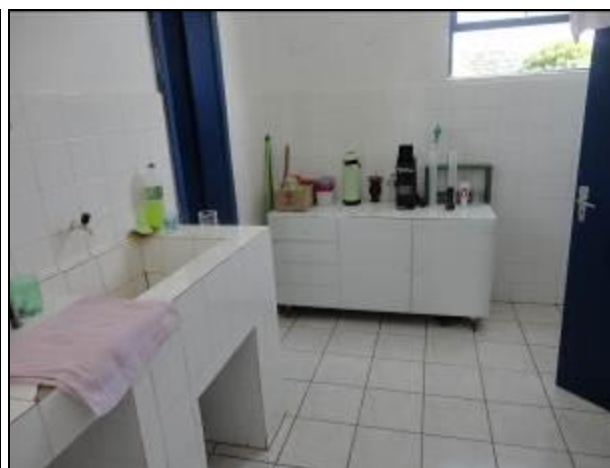
3) As condições do Laboratório são adequadas? Sim (x) Não ( ) Pendência ( ):

Laboratório da ETA Campo Erê.

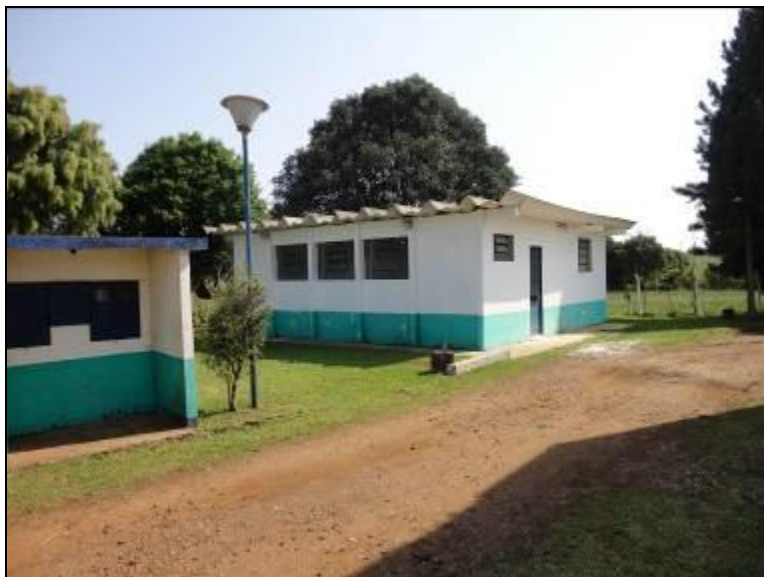
10) As condições de limpeza do pátio externo são boas (Resolução AGESAN N°11 - Art. 15º)? Sim (x) Não ( ) Pendência ( ):

Áreas externas em bom estado de conservação.

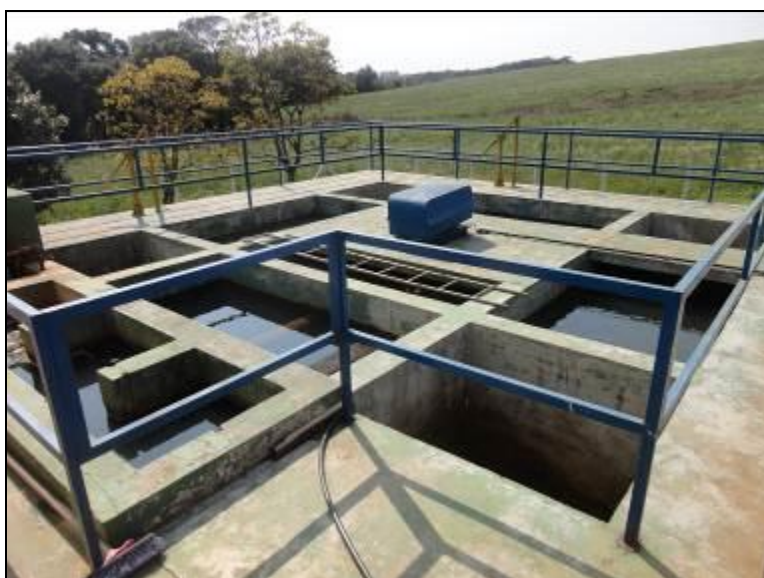
As áreas de tratamento da água físico.

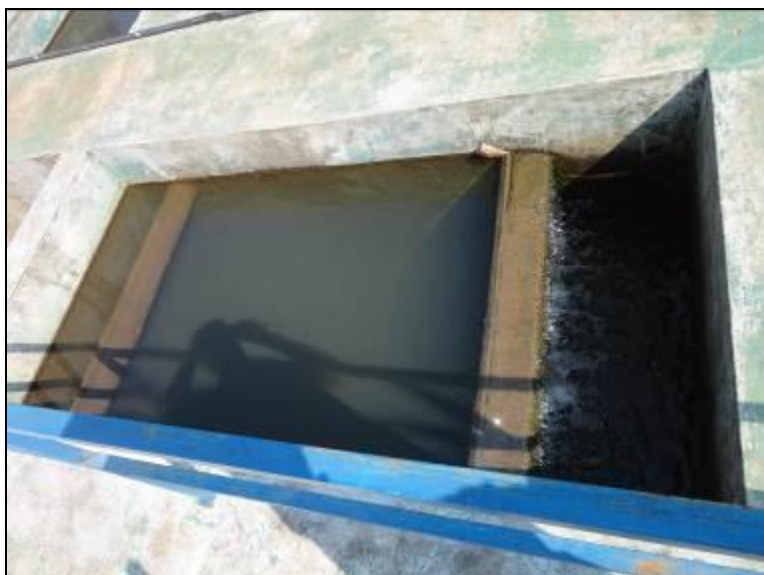
13) Os decantadores estão em boas condições (Resolução AGESAN N°11 - Art. 15º)? Sim (x) Não ( ) - N° de decantadores: 01 (um).

Decantadores da ETA Campo Erê.

15) O lodo é lançado retido pelos decantadores é disposto de forma adequada? Sim ( ) Não (x) Onde? Escoado para a drenagem pluvial.

RECOMENDAÇÃO 10: Deverá ser apresentada solução adequada.

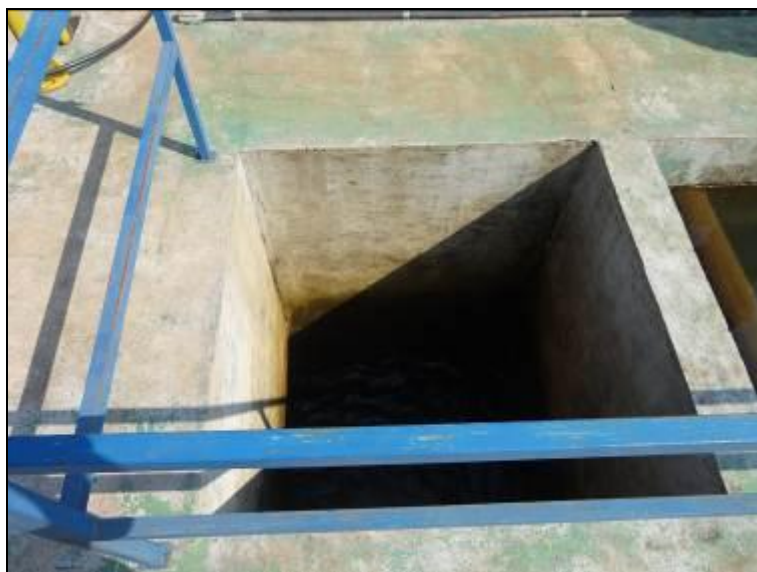
17) Os filtros estão em boas condições (Resolução AGESAN n°11 - Art. 15°)? Sim (x) Não ( ) N° de filtros: 04 (quatro).

Filtros da ETA Campo Erê.

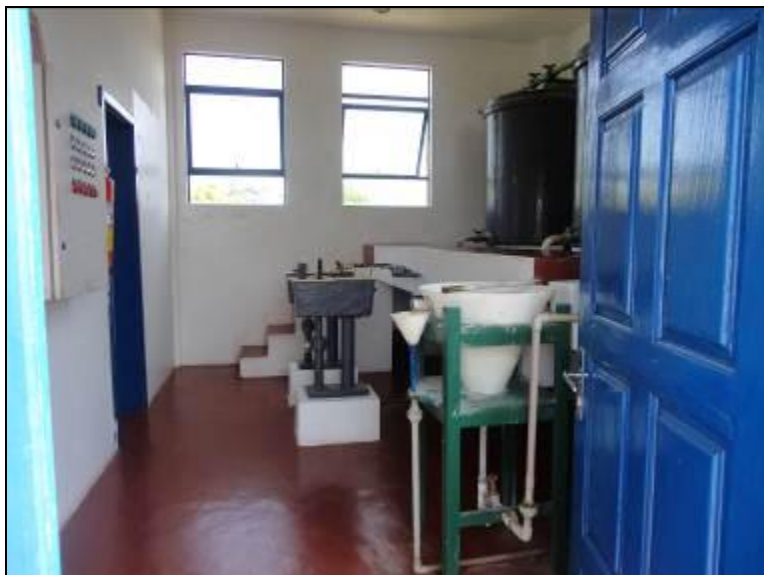
20) A estrutura do prédio da casa de química está aparentemente segura (Resolução AGESAN N°11 Art. 15°)? Sim (x) Não ( ) Pendência ( ):

Casa de Química da ETA.

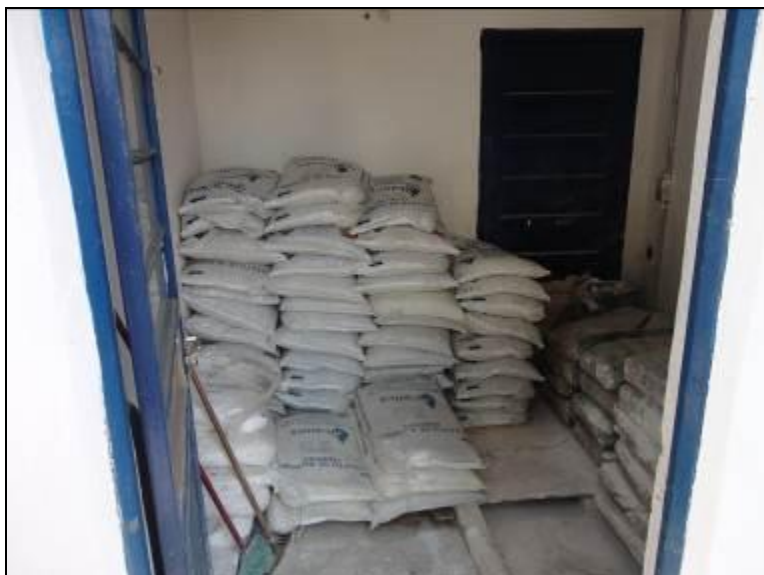
Acondicionamento de produtos químicos.

22) O empilhamento dos produtos químicos é adequado (Resolução AGESAN N°11 - Art. 18° §2°)? Sim (x) Não ( ) Pendência ( ):

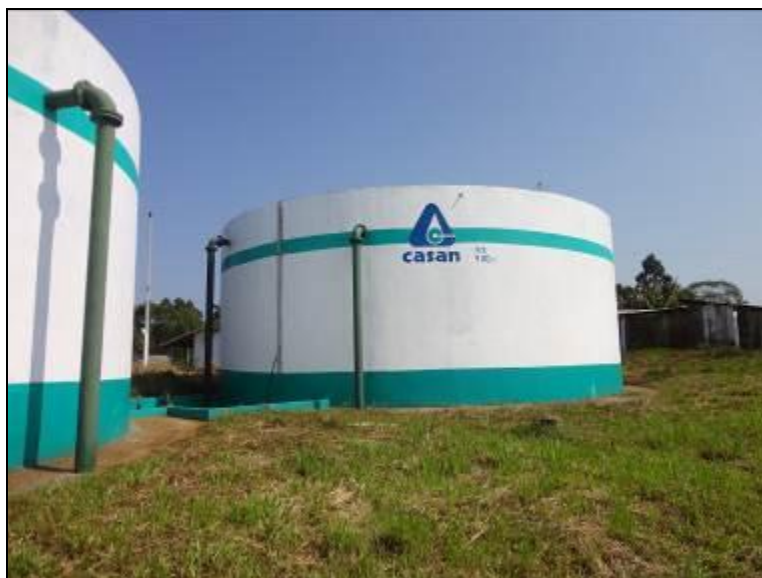
R-02

3) Existem placas indicativas de propriedade e restrição de uso das áreas dos reservatórios (Resolução AGESAN N° 004 - Art.19 - §2º)? Sim ( ) Não (x) Pendência ( ):  
RECOMENDAÇÃO 13: Colocar placas necessárias.

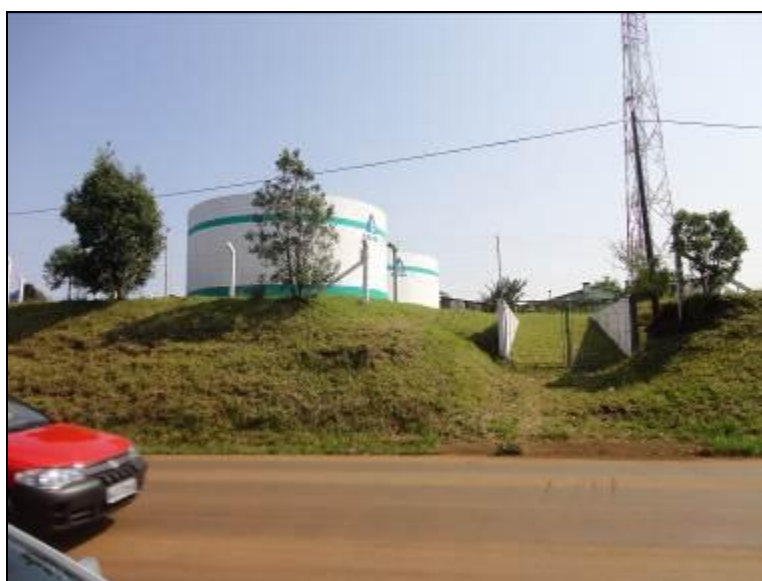
4) As condições de limpeza dos entornos são adequadas (Resolução AGESAN N°11 - Art. 23º)? Sim (x) Não ( ) Pendência ( ):

Áreas de entorno dos Reservatórios do SAA.

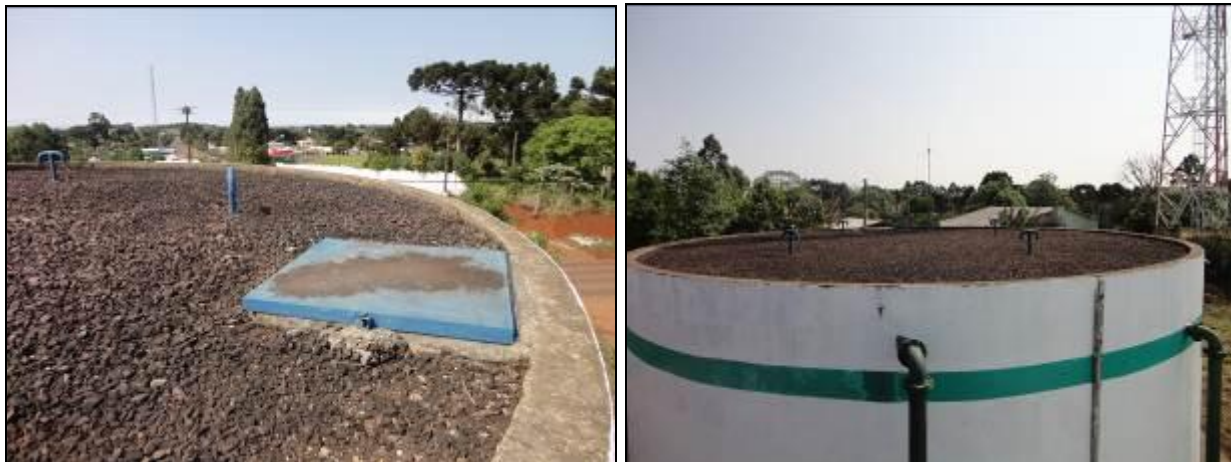
8) As áreas de cobertura encontram-se em condições adequadas (Resolução AGESAN N°11 - Art. 23º)? Sim (x) Não ( ) Pendência ( ):

Coberturas dos Reservatórios

9) Apresentam para-raios, iluminação e sinalização noturna (Resolução AGESAN N°11 - Art. 23º)? Sim (x) Não ( ) Encontram-se em boas condições? Sim ( ) Não ( ) Pendência (x): Necessitando manutenção.

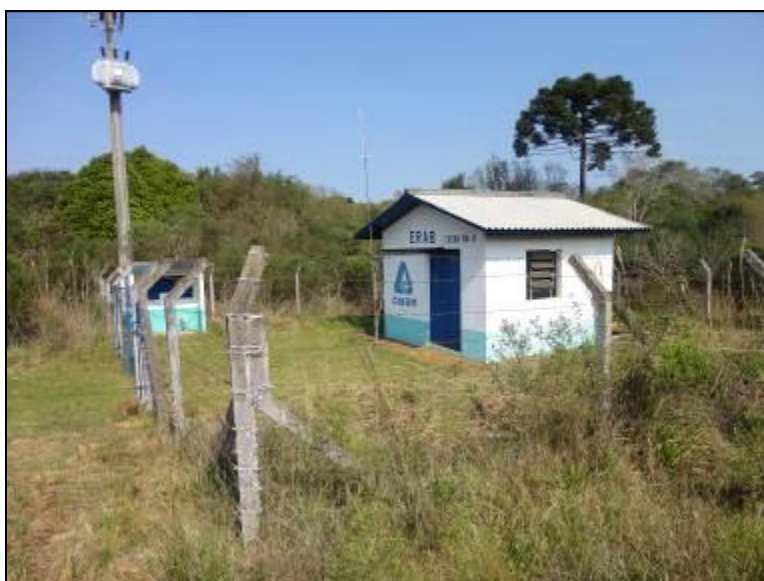
ERAB 1

9) Estão devidamente identificadas? Sim ( ) Não (x) Pendência ( ):
