RELATÓRIO DE FISCALIZAÇÃO

Assunto: Fiscalização INICIAL dos Serviços de Saneamento Básico

Relatório nº 032b/2012

Município de: BALNEÁRIO CAMBORIÚ/SC

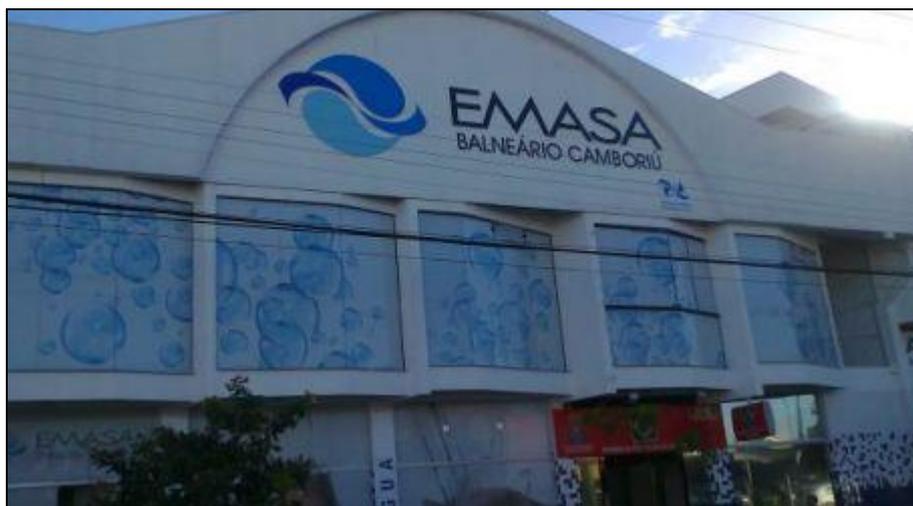
Fachada do Escritório.

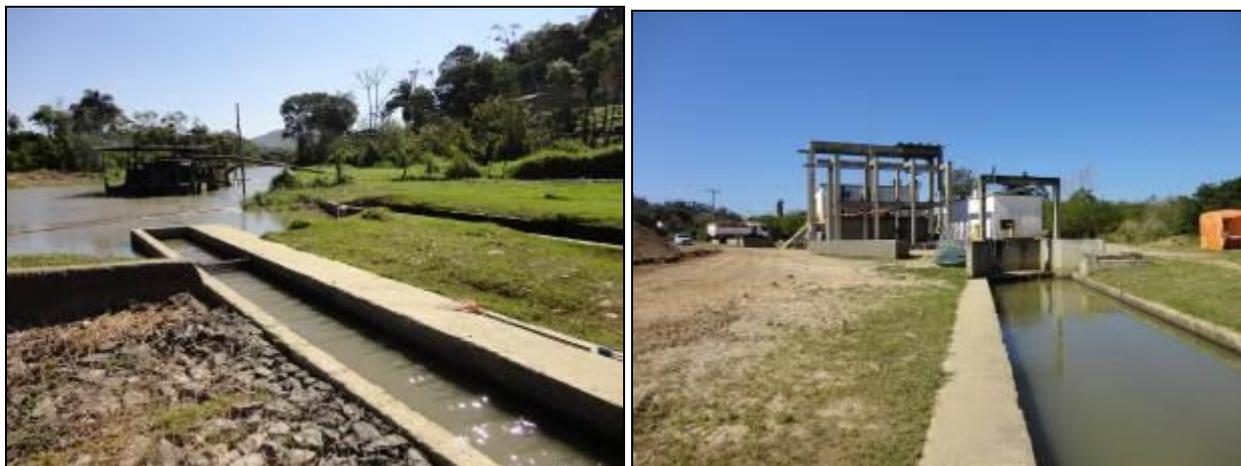
Visão geral da Captação às margens do Rio Camboriú

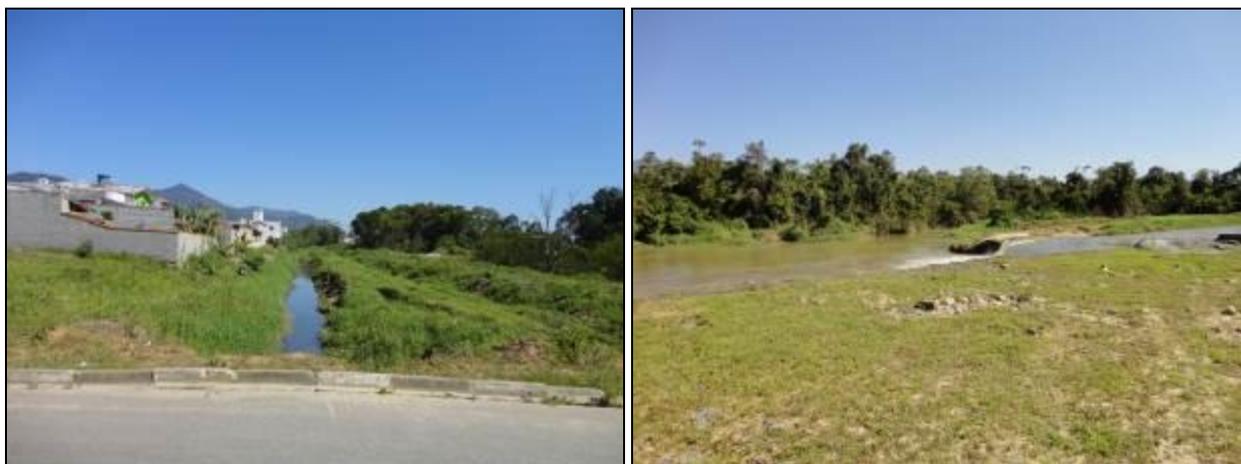
A jusante da captação há deságue de águas servidas advindas da cidade de Camboriú.

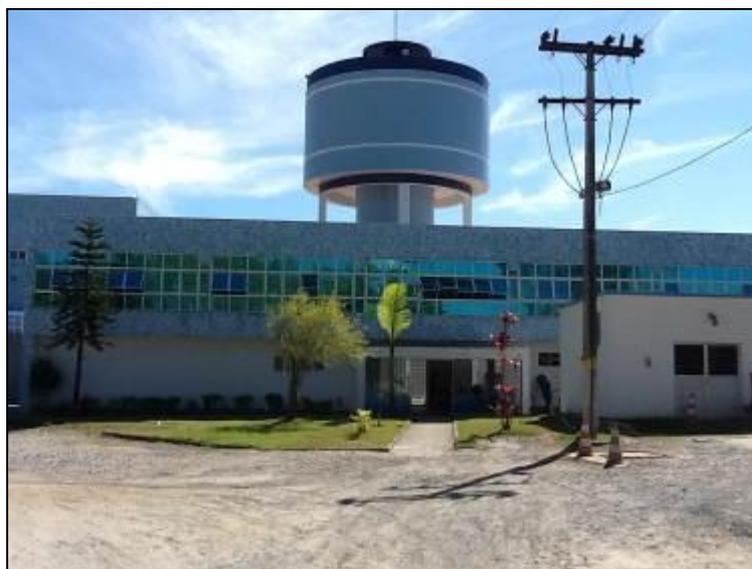
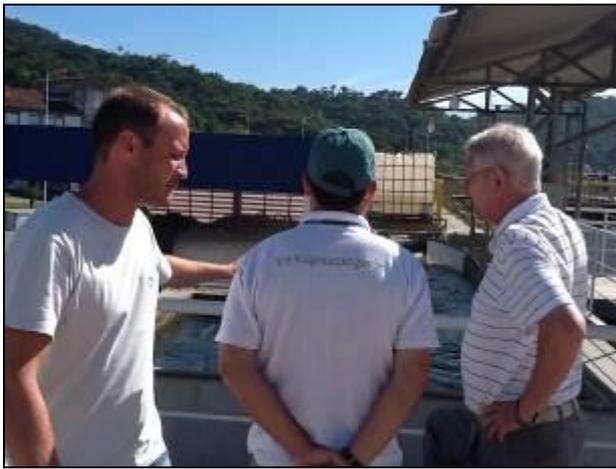
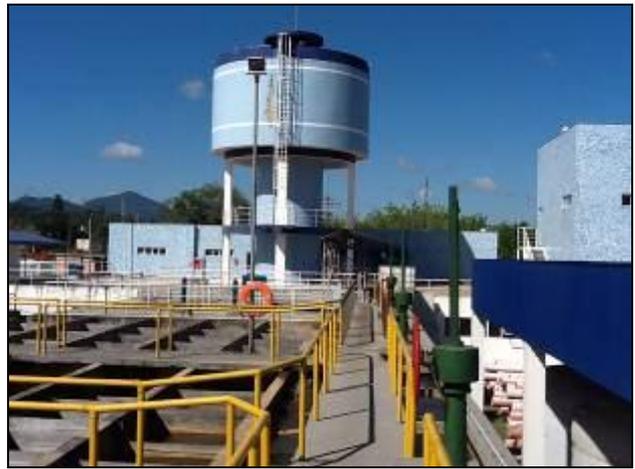
Vistas gerais da ETA.

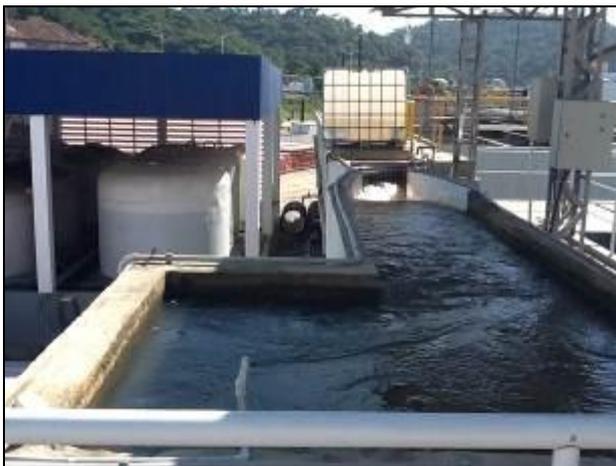
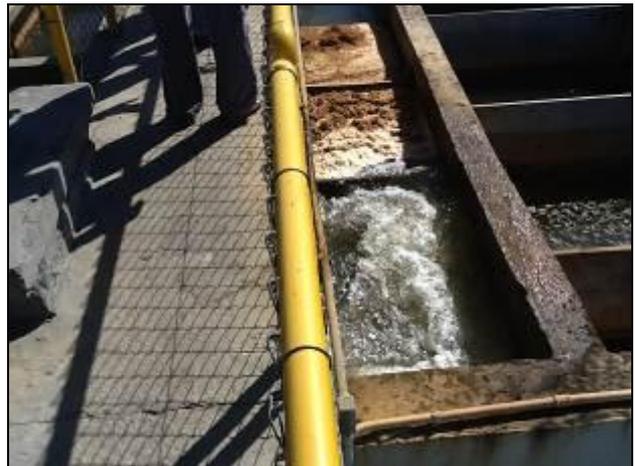
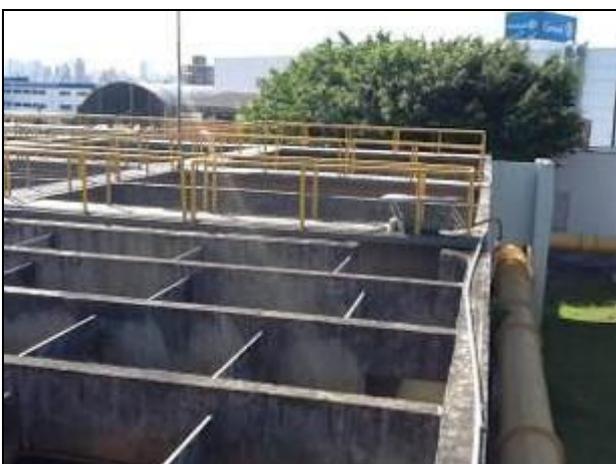
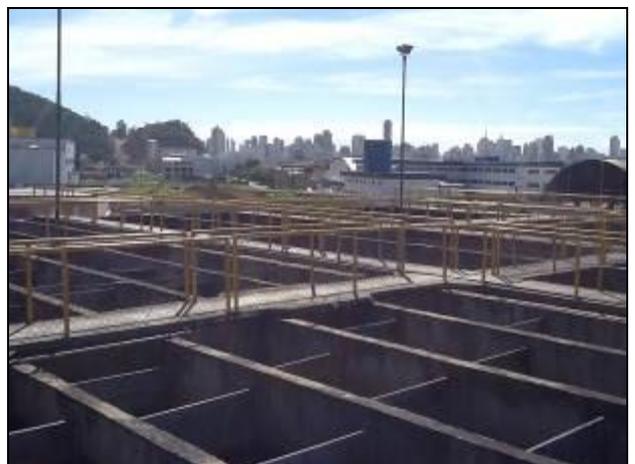
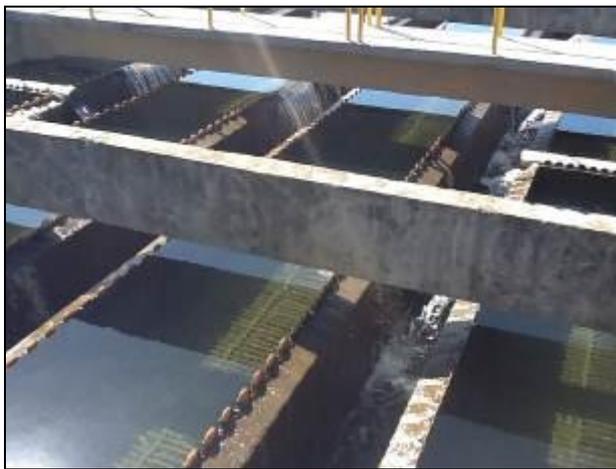
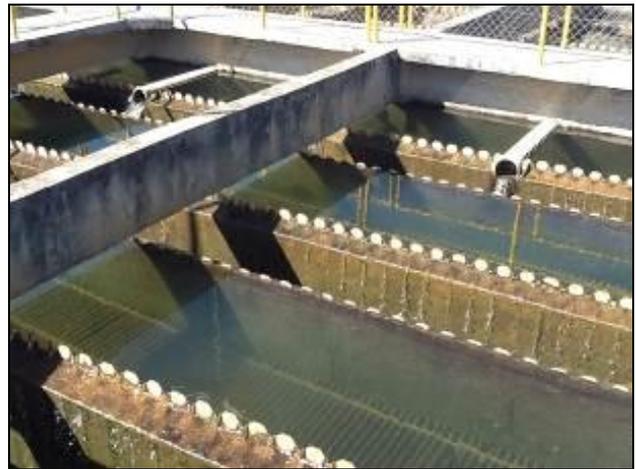
Áreas de tratamento físico da água.

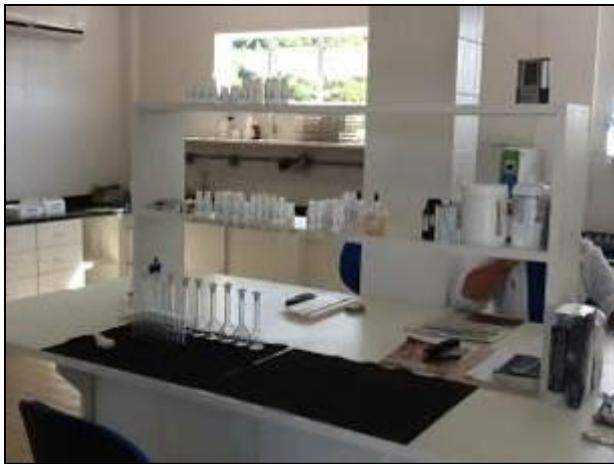
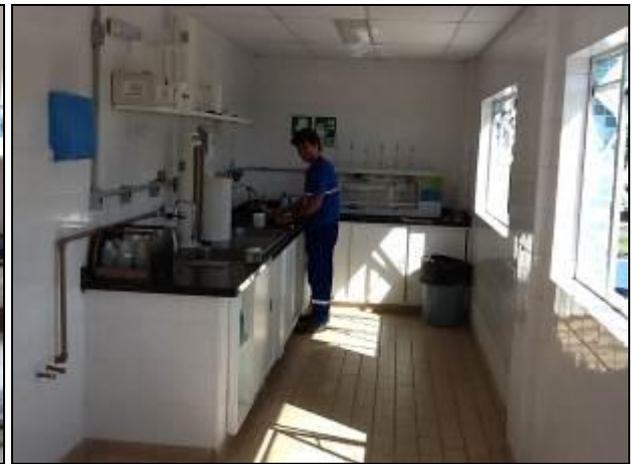
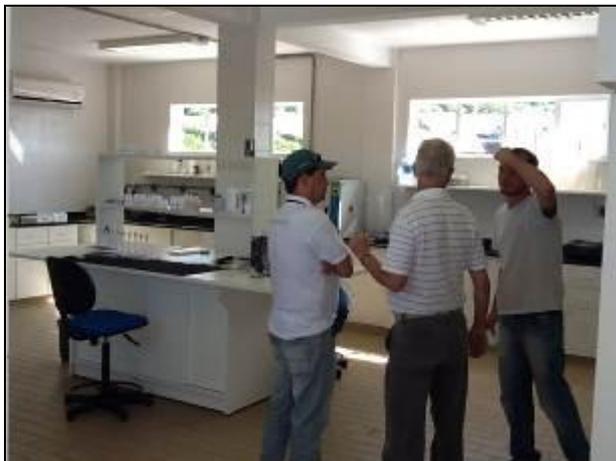
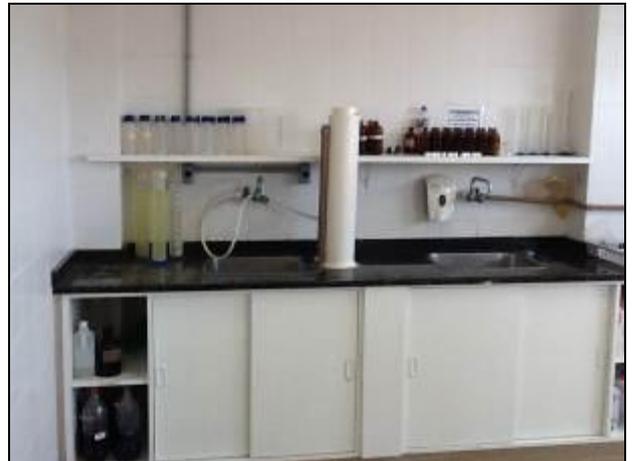
Imagens dos Laboratórios da ETA.

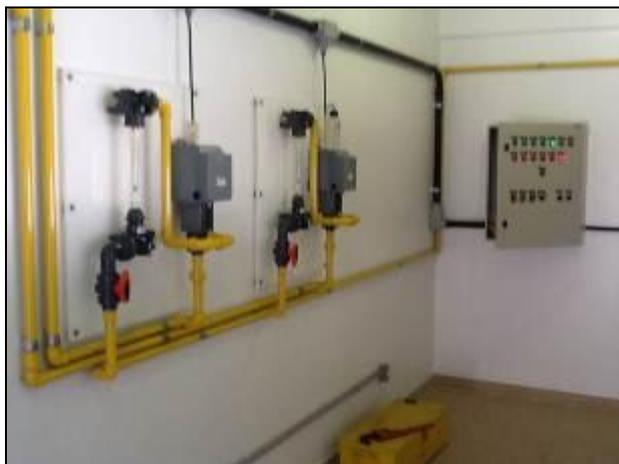
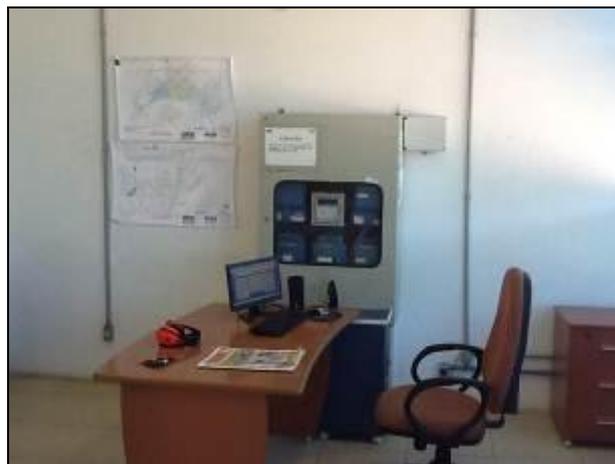
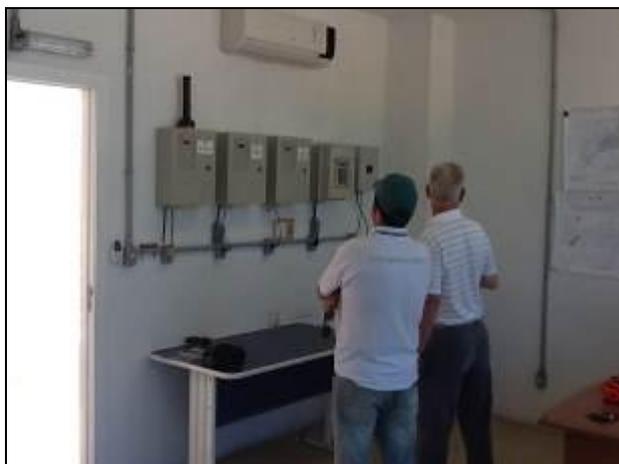
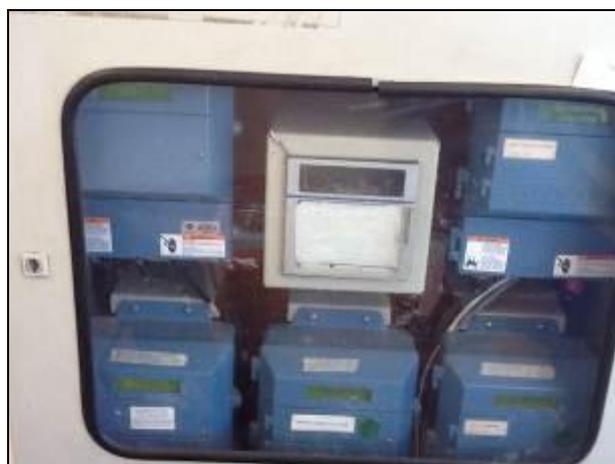
Equipamentos de controle da Estação.

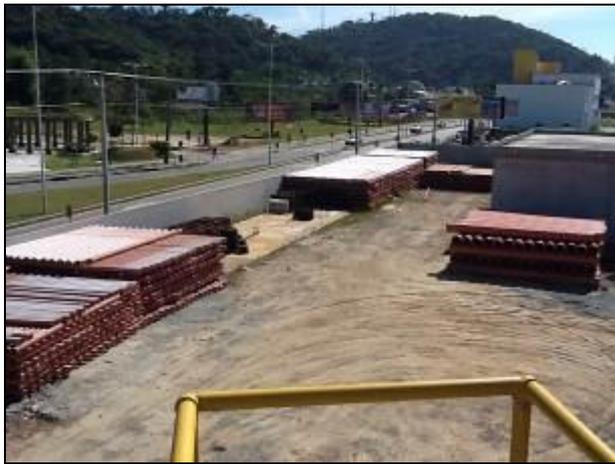
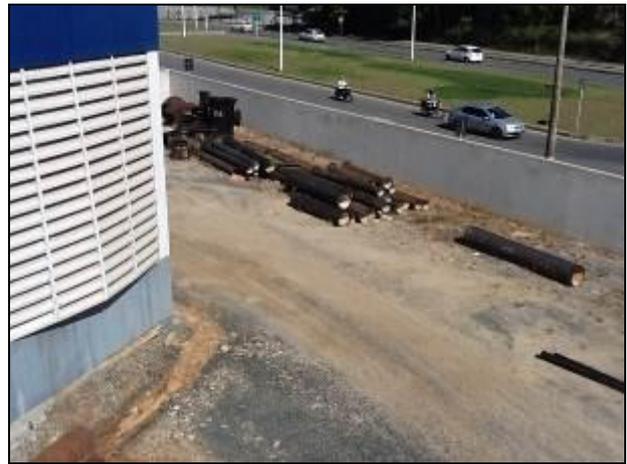
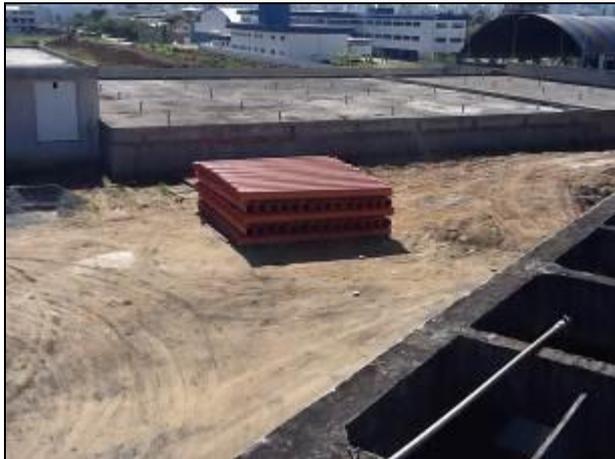
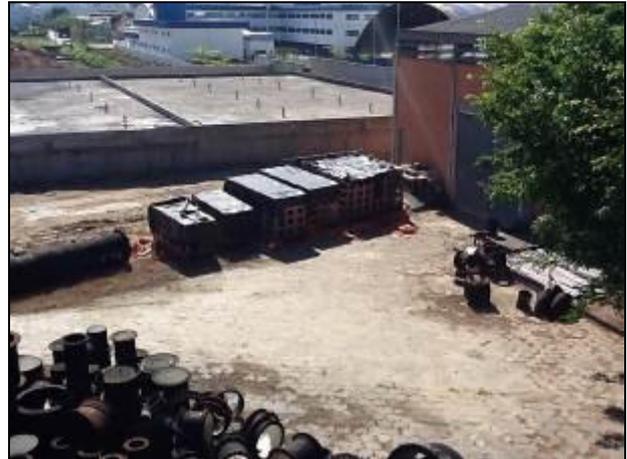
Áreas externas da Estação de Balneário Camboriú.

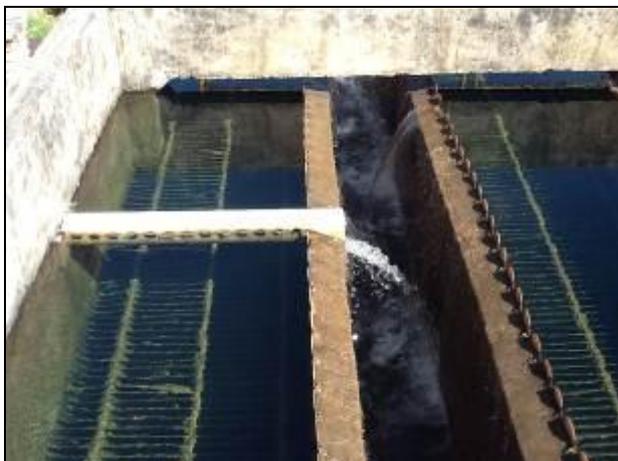
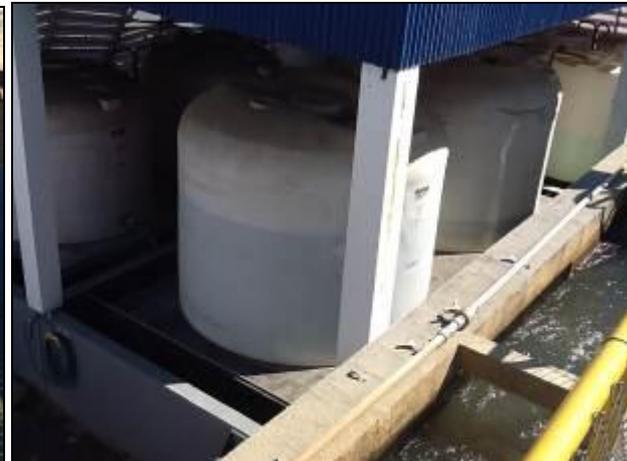
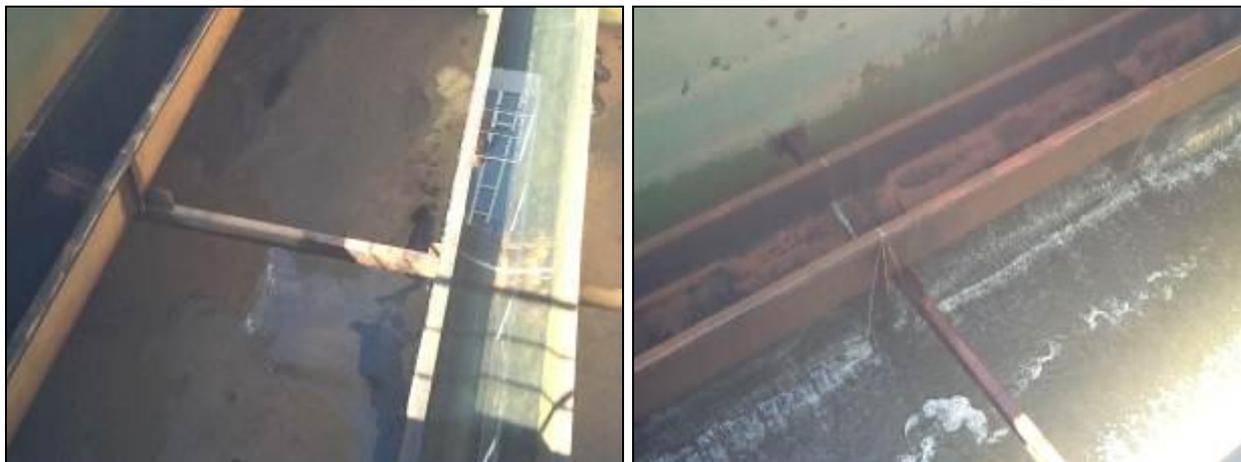
Outras imagens das áreas de tratamento.

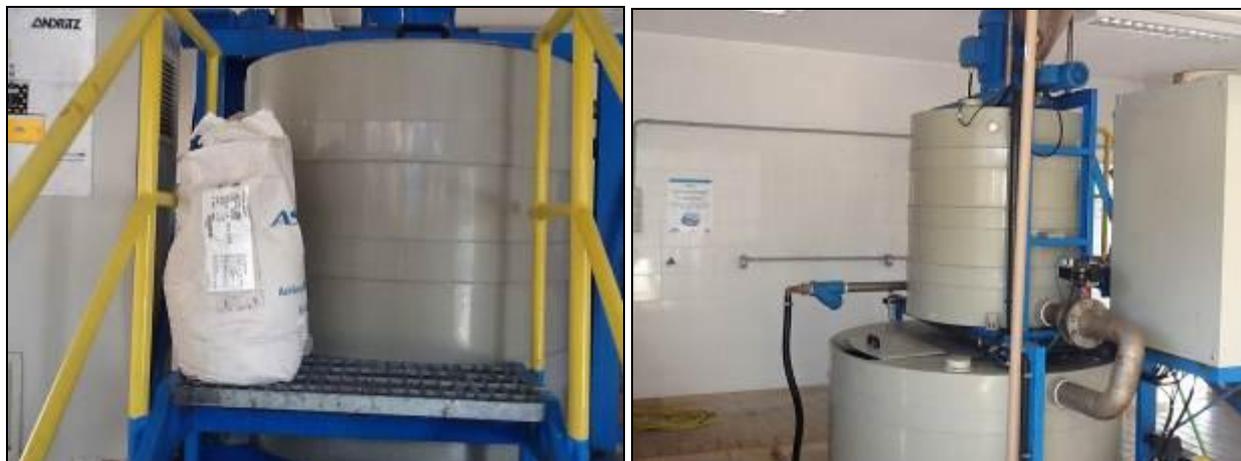
Casa de Química da ETA.

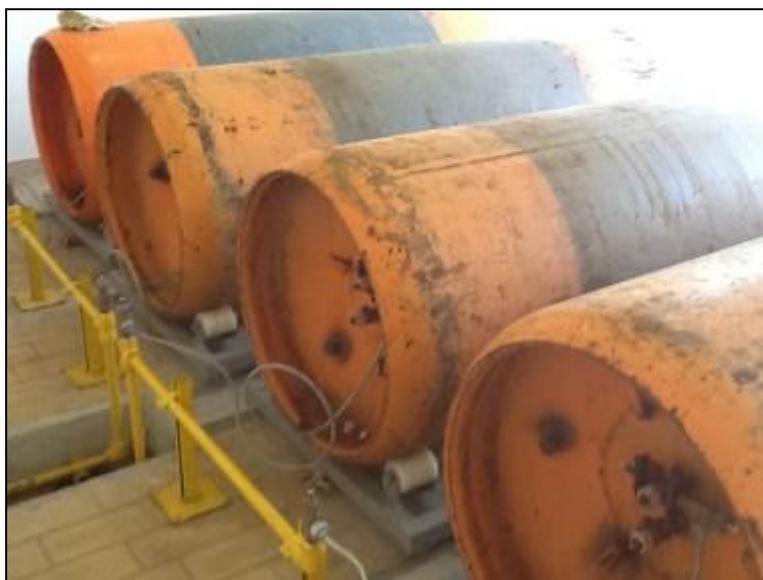
Acondicionamento de produtos químicos.

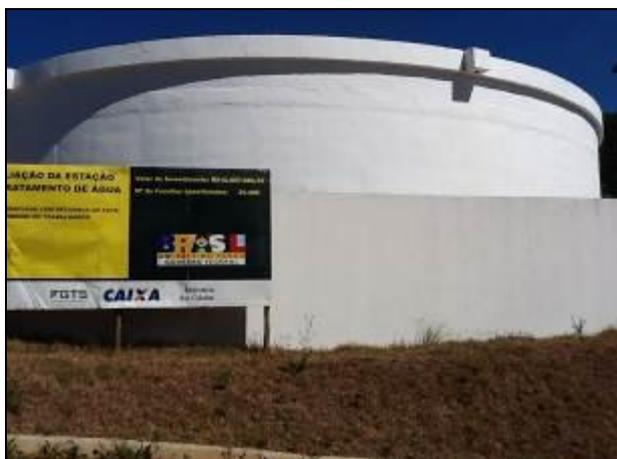
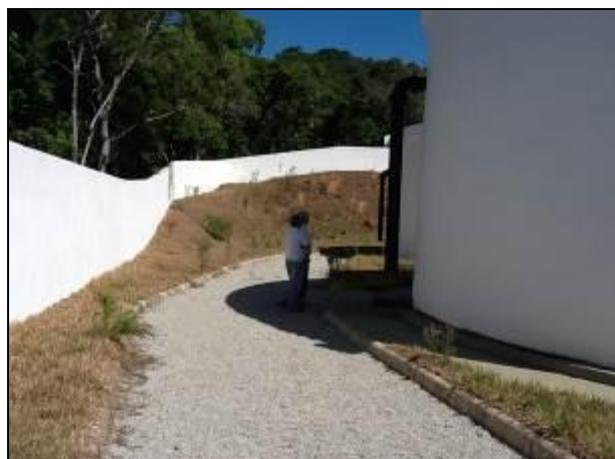
R-03(não está em operação ainda)

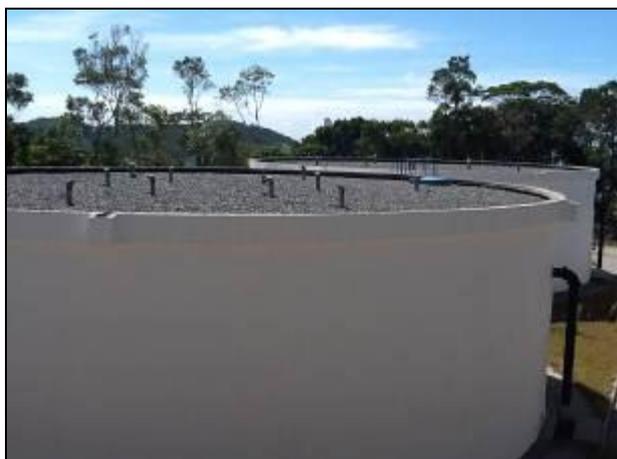
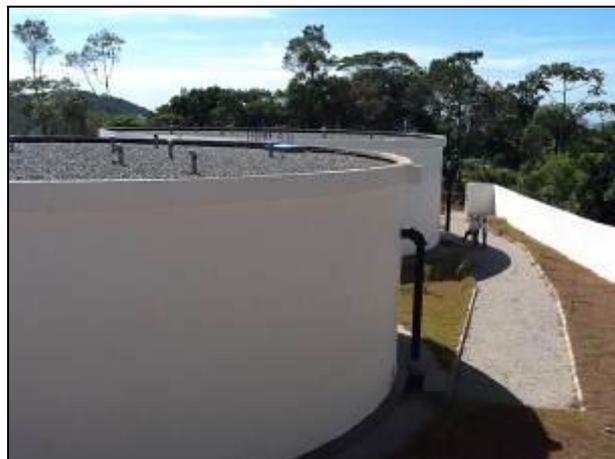
R-03(não está em operação ainda)

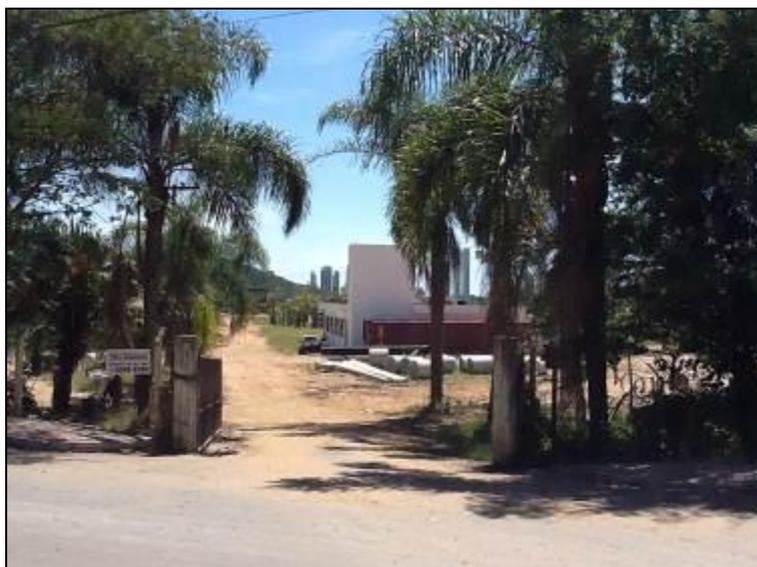
Entrada da Estação de tratamento de Esgotos.

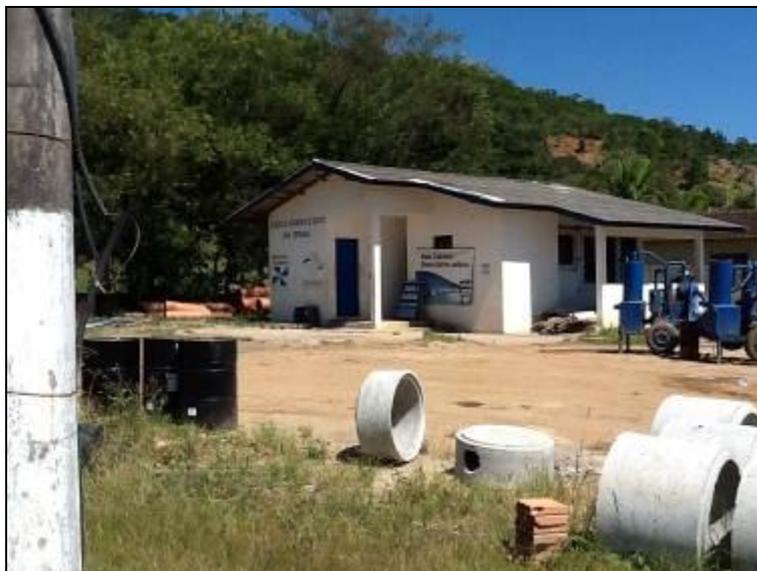
Edificação de entrada da Unidade, com identificação.

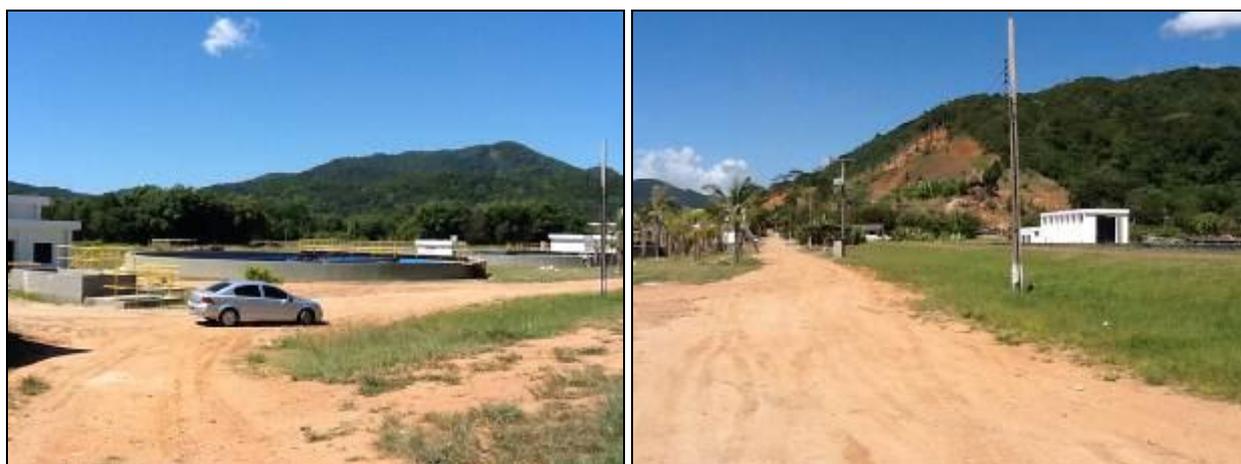
Áreas externas da ETE.

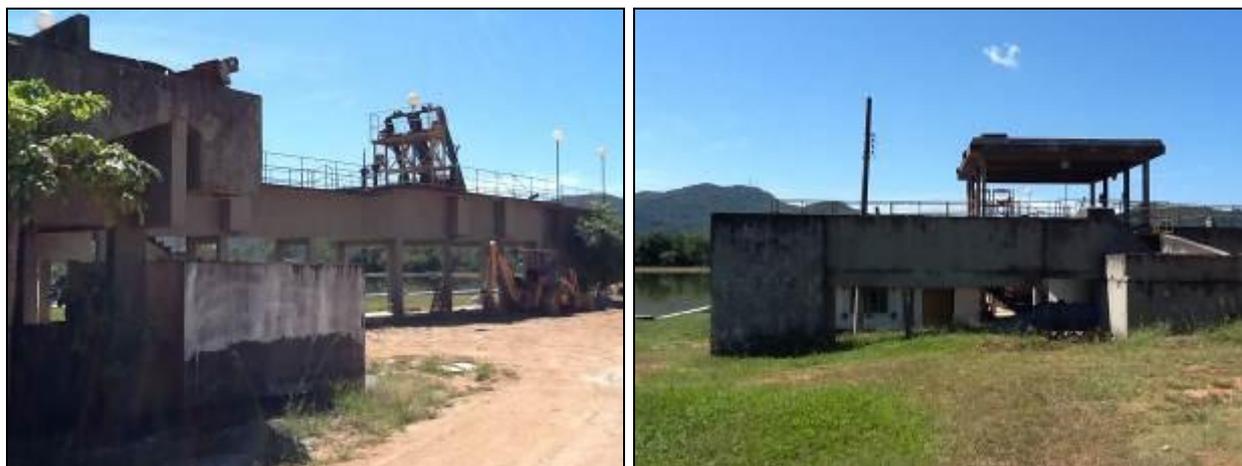
Estruturas de recepção.
