## RELATÓRIO DE FISCALIZAÇÃO

Assunto: Fiscalização INICIAL dos Serviços de  
Saneamento Básico

Local: São José do Cedro

Data da Inspeção: 28 / 08 / 2012.

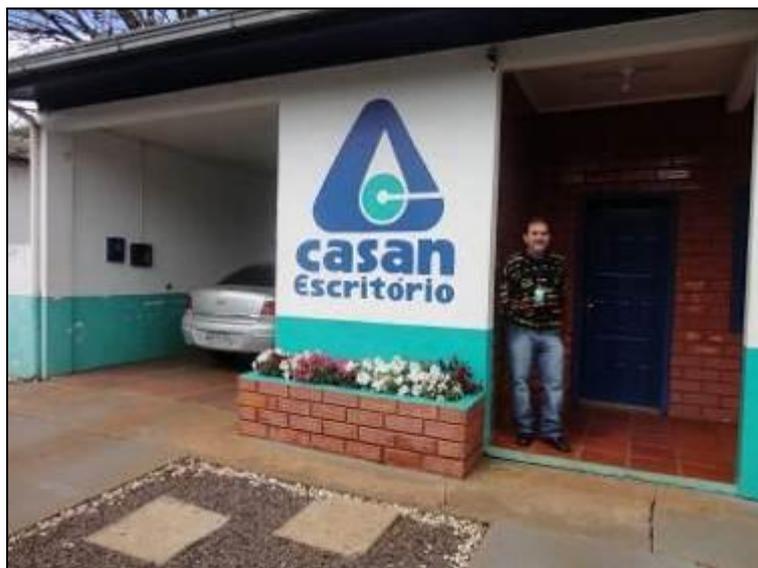
Fachada do Escritório

1) Existe identificação de que ali funciona um escritório de atendimento (Lei nº 8.078 Art. 6º)? Sim (x) Não ( ) Pendência ( ):

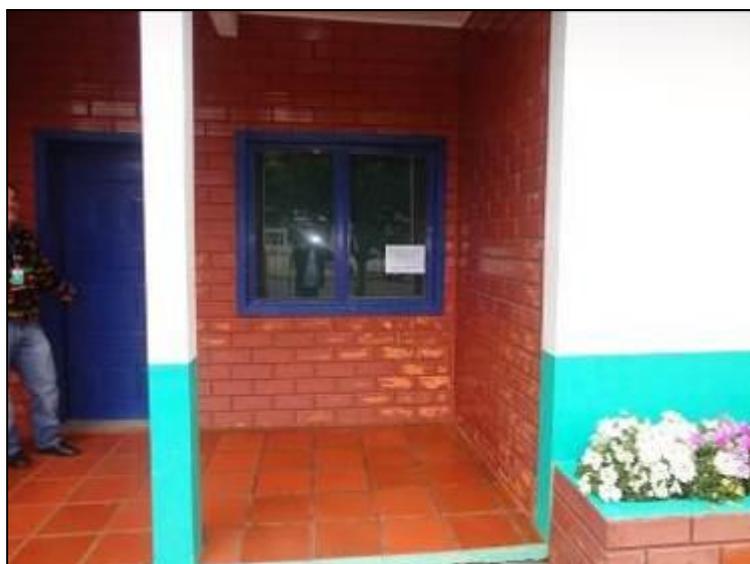
2) Há placa indicativa do horário de funcionamento (Lei nº 8.078 - Art. 6º)? Sim (x) Não ( ) Pendência ( ):

Cartaz com horário

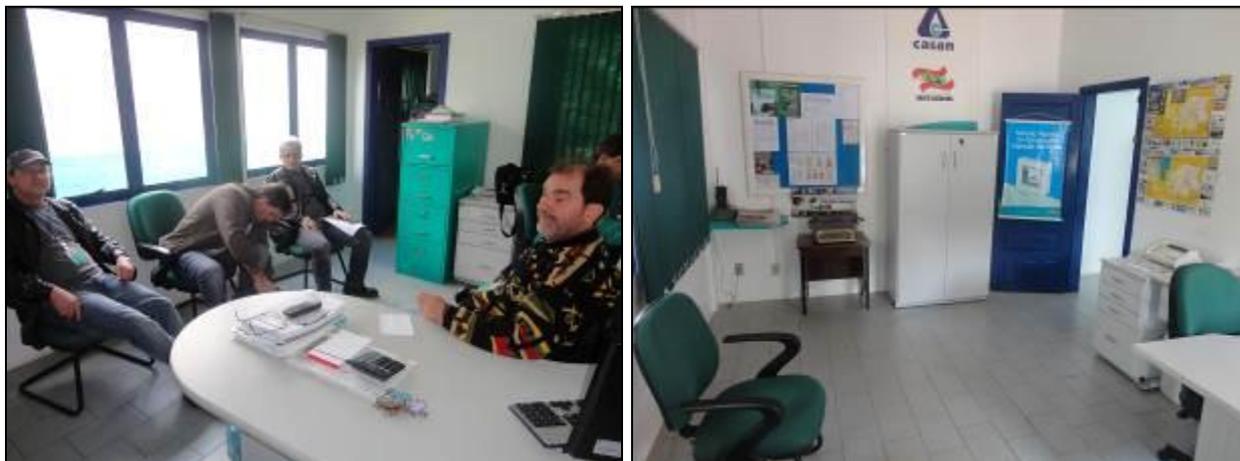
Áreas internas do Escritório.

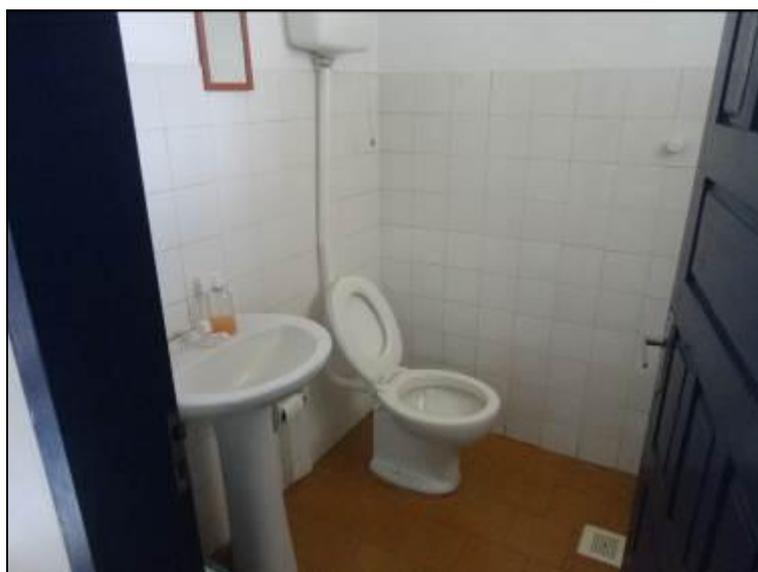
6) Existe sanitário disponível para uso dos funcionários (Resolução AGESAN nº 004 Art. 127)? Sim (x) Não ( ) Encontra-se em boas condições de higiene e limpeza? Sim (x) Não ( ) Pendência ( ):

Sanitário disponível no Escritório de São José do Cedro

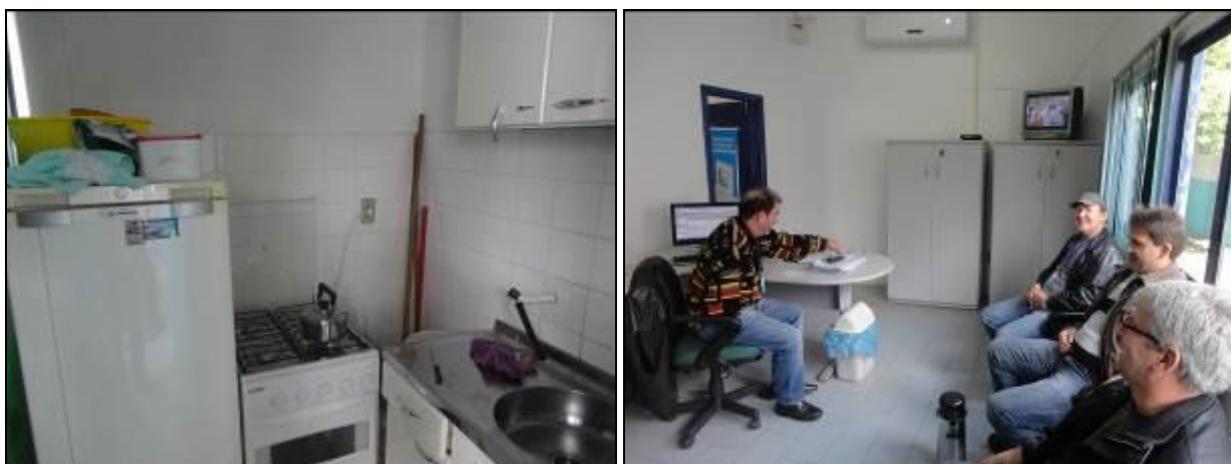
Áreas de uso comum em boas condições de organização e limpeza.

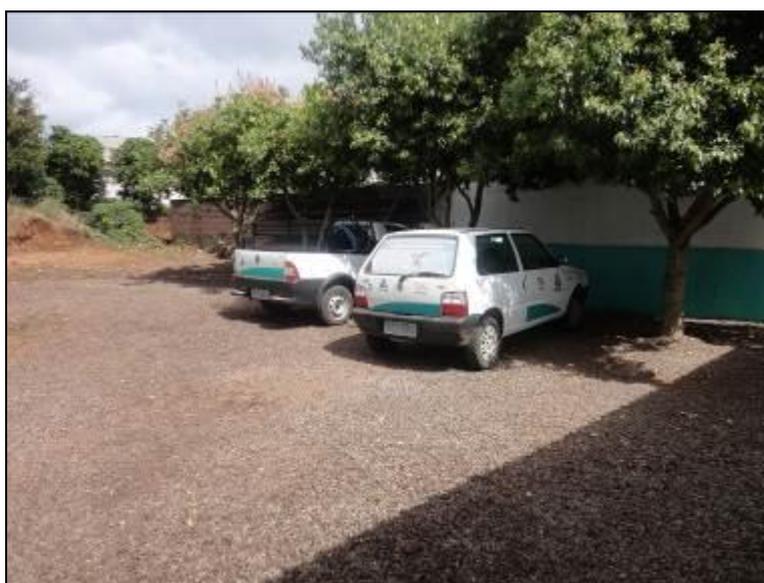
Veículos que atendem a região

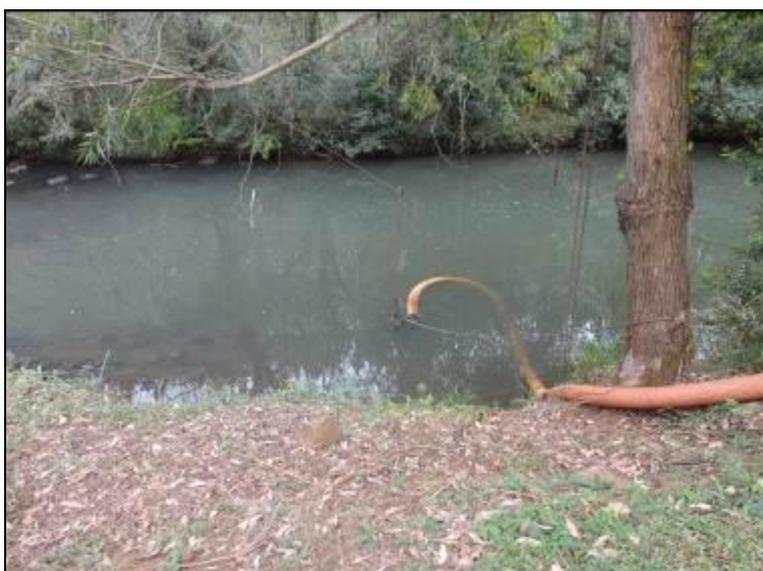
Área do manancial onde é feita a captação.

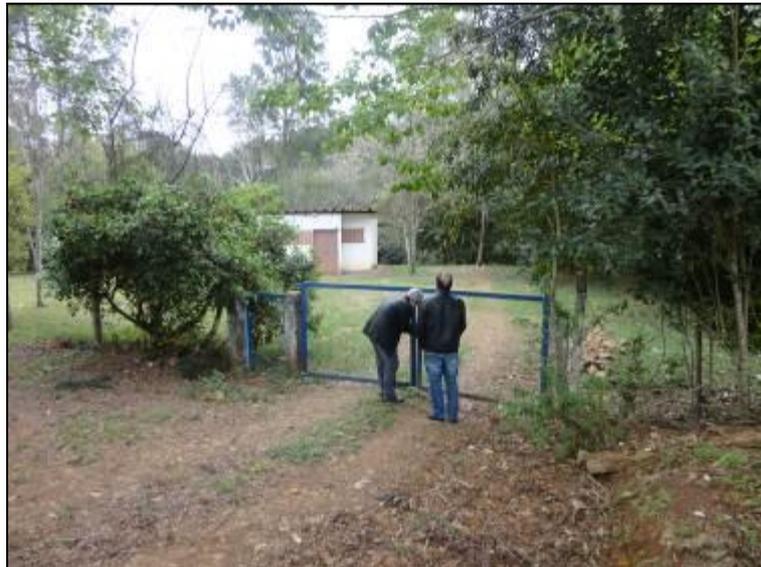
Área do manancial cercada, porém não identificada.

10) Existe placa de identificação com as restrições à utilização da área (Resolução AGESAN N°11 - Art. 10º)? Sim ( ) Não (x) Pendência ( ):

RECOMENDAÇÃO 6: Deverá ser afixada placa de identificação da unidade e de restrição de acesso a pessoas não autorizadas.

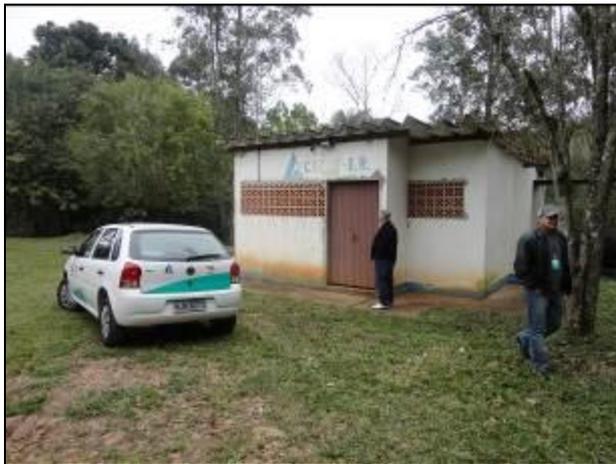
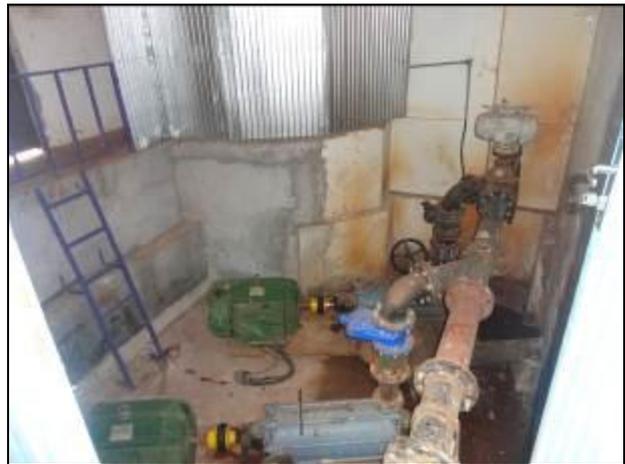
Cada das máquinas onde é feito o recalque para a ETA.

8) Existe proteção contra enchentes e entrada de pessoas estranhas e animais (Resolução AGESAN N°11 - Art. 10º)? Sim ( ) Não (x) Pendência ( ):

Observações: ERAB necessita de melhorias relacionadas a identificação, pintura e placas. Estudar trazer a captação para dentro da canaleta/valo, implantando uma represa para nivelar a água.

RECOMENDAÇÃO 5: Deverão ser melhoradas as condições de conservação das bombas e demais engrenagens anexas.

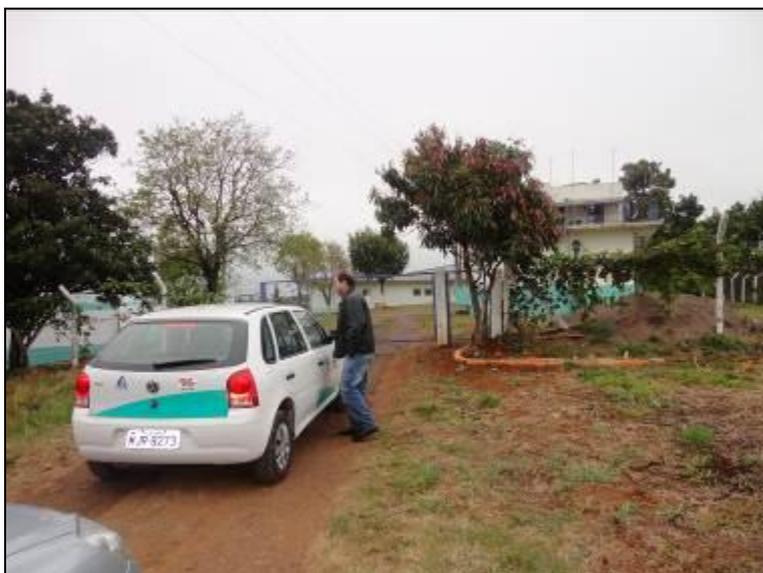
Vista da entrada da ETA do Cedro

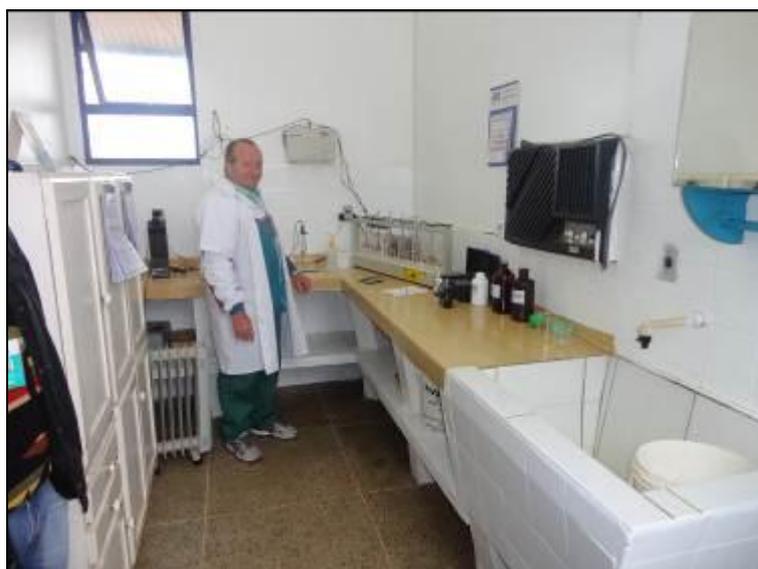
Espaço do laboratório de São José do Cedro.

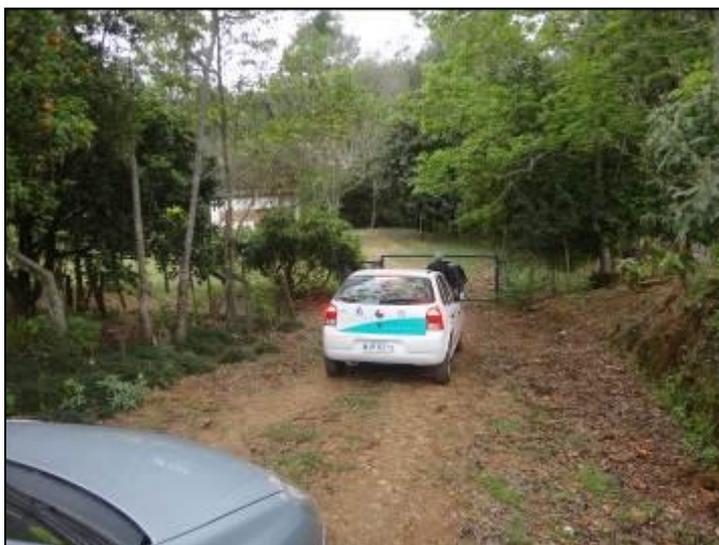
Acesso à área de captação/tratamento.

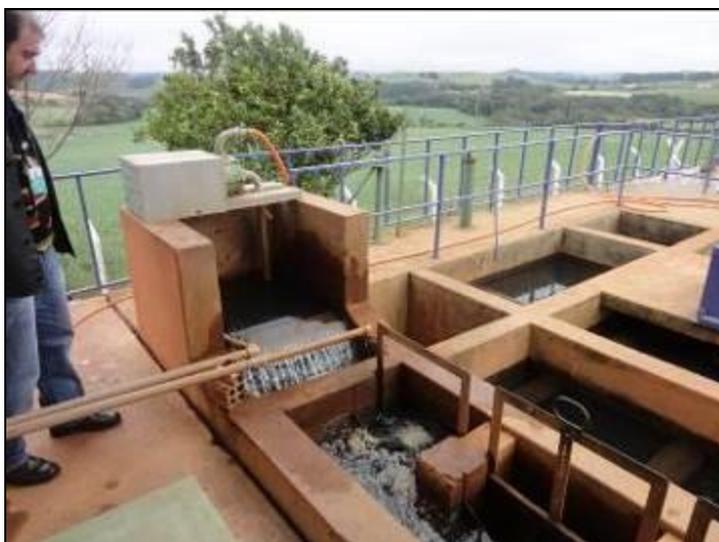
As áreas de tratamento da água: chegada.

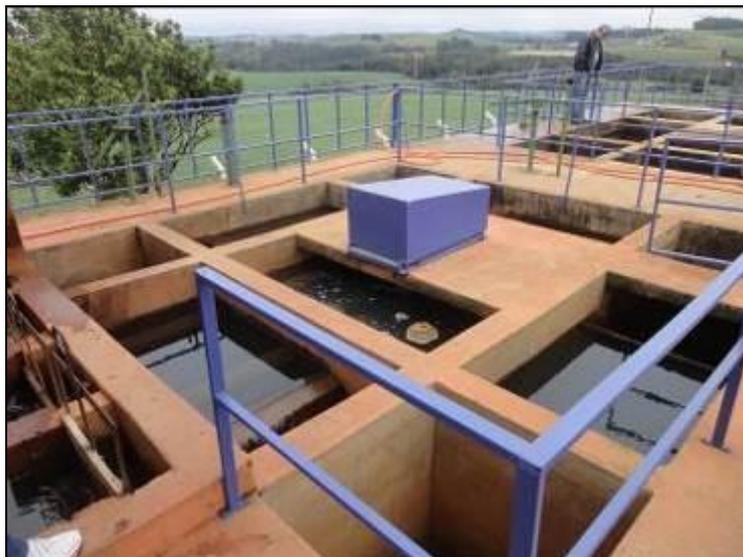
Quatro decantadores em torno de cada uma das estruturas.

15) O lodo é lançado retido pelos decantadores é disposto de forma adequada? Sim ( ) Não (x) Onde? Escoado para a drenagem pluvial.

RECOMENDAÇÃO 9: Estudar disposição adequada dos resíduos do sistema.

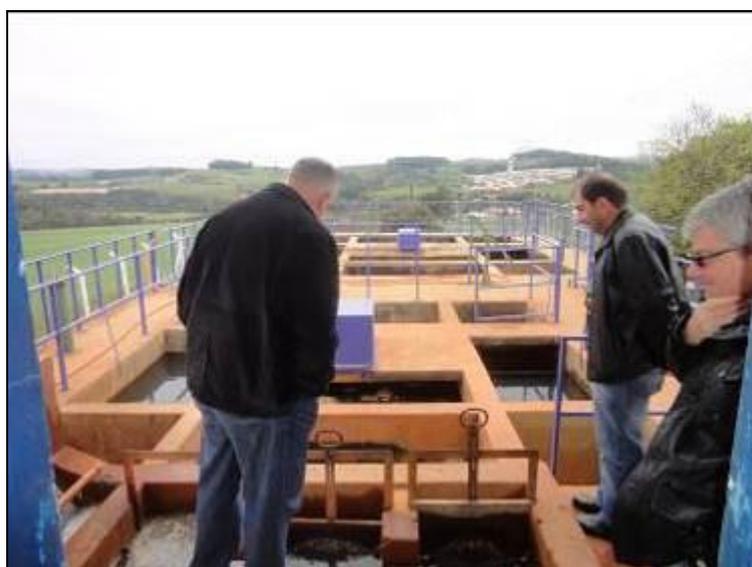
Filtros da ETA alternados com os decantadores.

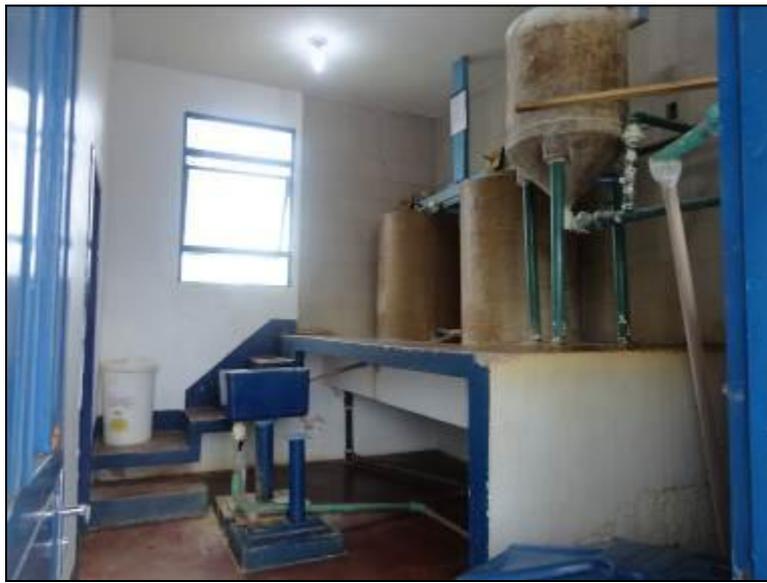
Casa de Química da ETA.

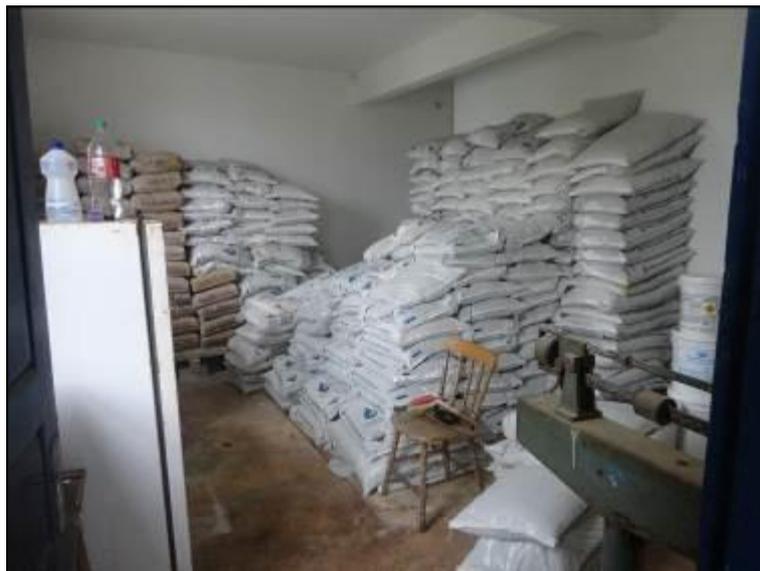
Acondicionamento de produtos químicos.

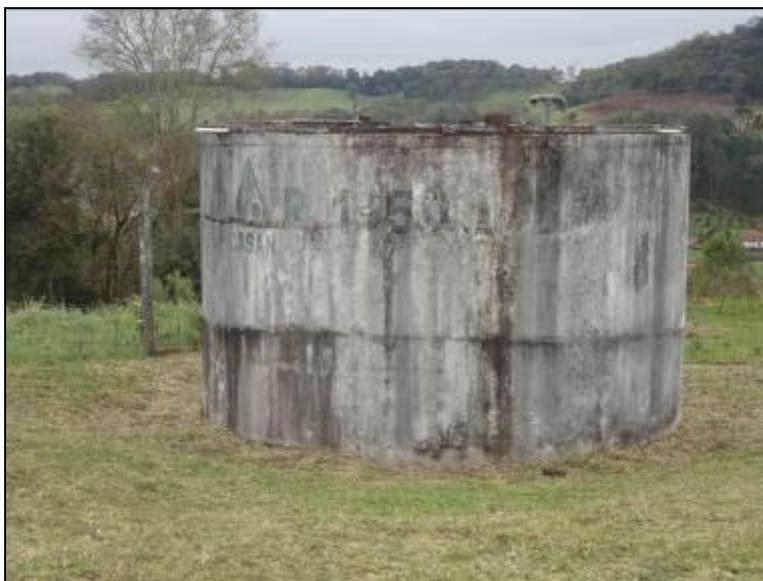
Foto R01- Distrito Padre Reus: péssimas condições

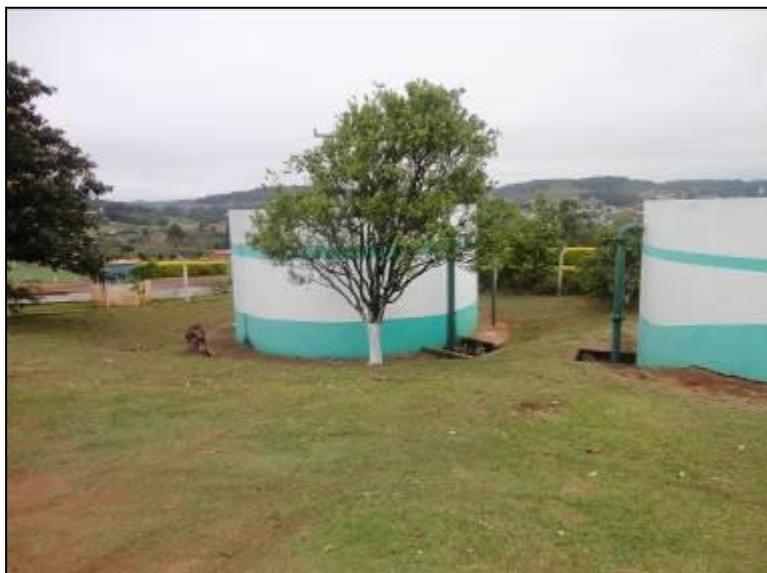
Áreas de entorno dos Reservatórios do SAA São José do Cedro.

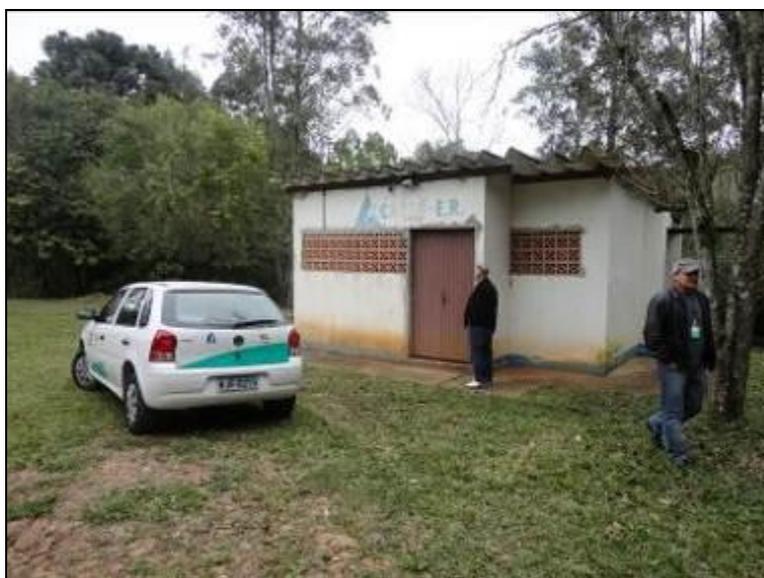
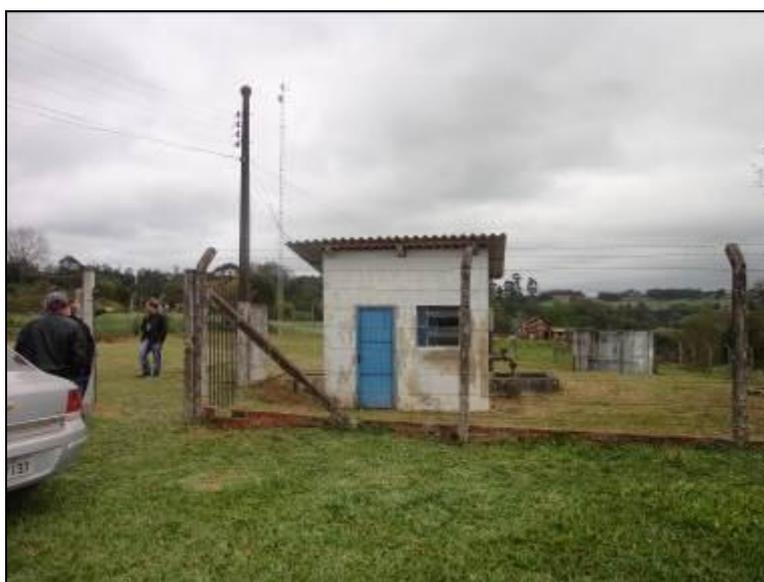
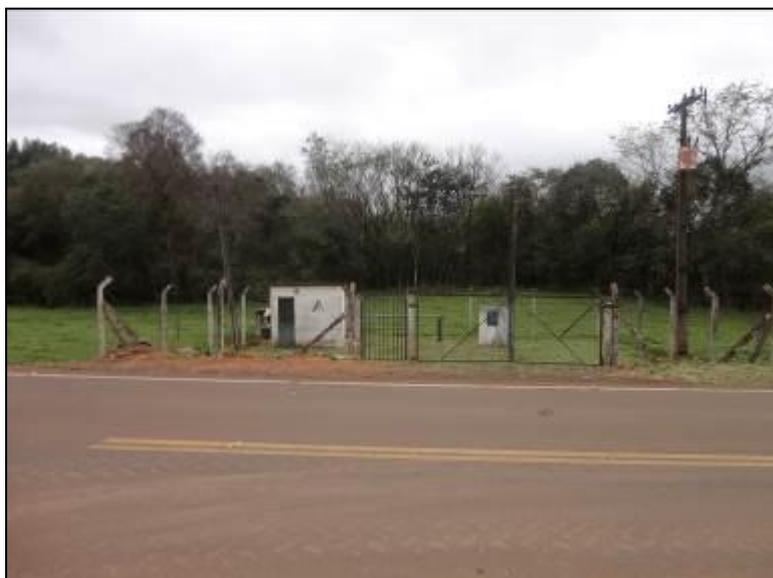
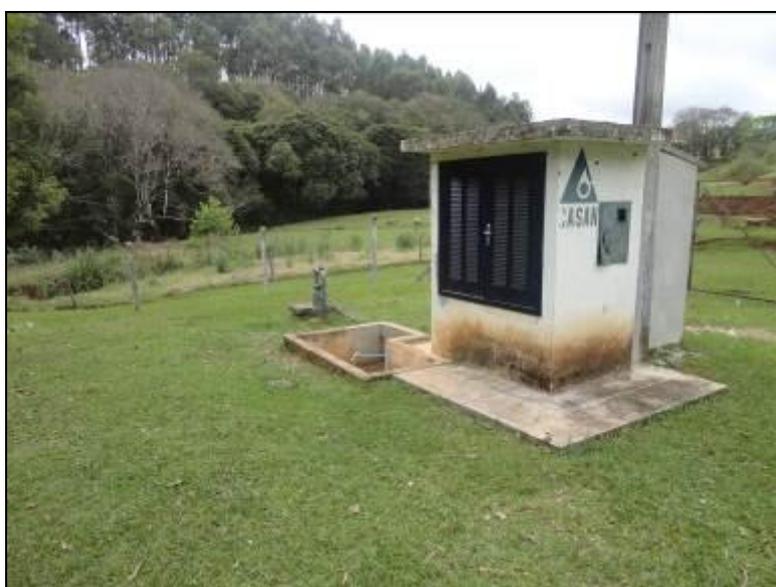
9) Estão devidamente identificadas? Sim ( ) Não (x) Pendência ( ):

Estações de Recalque do SAA.

Observações: Necessárias melhorias gerais nas estações, especialmente quanto à manutenção dos equipamentos, pinturas e plaqueteamentos.

**RECOMENDAÇÃO:** Todas as unidades do sistema devem estar identificadas e com informações das restrições de acesso.
