**Diretoria de Regulação e Fiscalização - DREF**

## **RELATÓRIO DE FISCALIZAÇÃO**

**Assunto: Fiscalização INICIAL dos Serviços de  
Saneamento Básico**

Unidade Auditada: SAA Major Vieira/SC

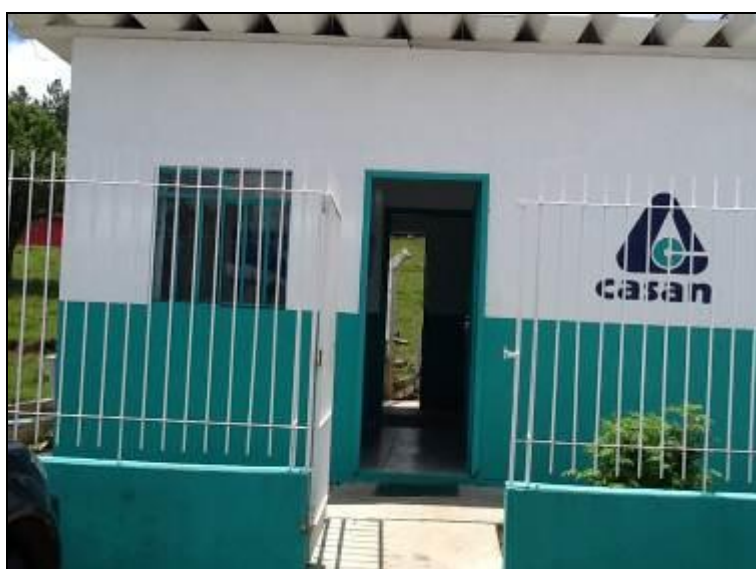
Figura 1: Fachada do Escritório Local

1) Existe identificação de que ali funciona um escritório de atendimento (Lei nº 8.078 Art. 6º)? Sim (x) Não ( ) Pendência ( ):

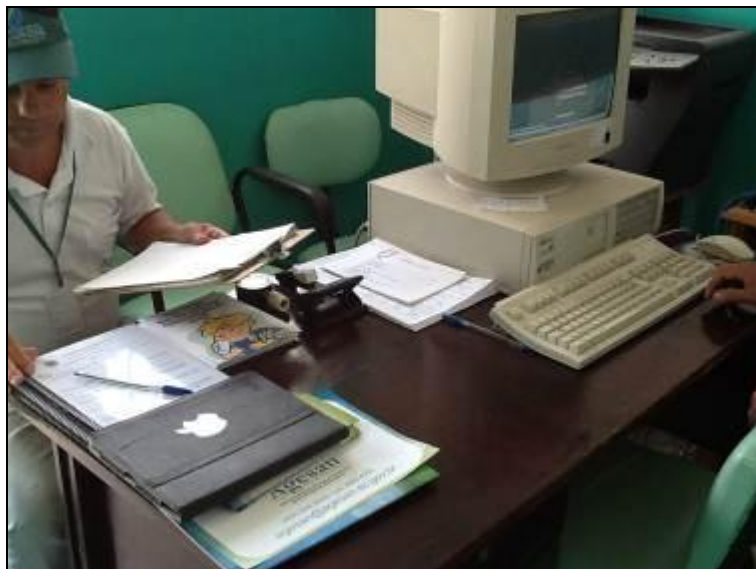
**Figura 2: Estrutura do Escritório**

6) As condições de mobiliário são favoráveis (Resolução AGESAN nº 004 - Art. 127)? Sim ( ) Não (x) Pendência ( ):

**RECOMENDAÇÃO 03: Providenciar melhorias.**

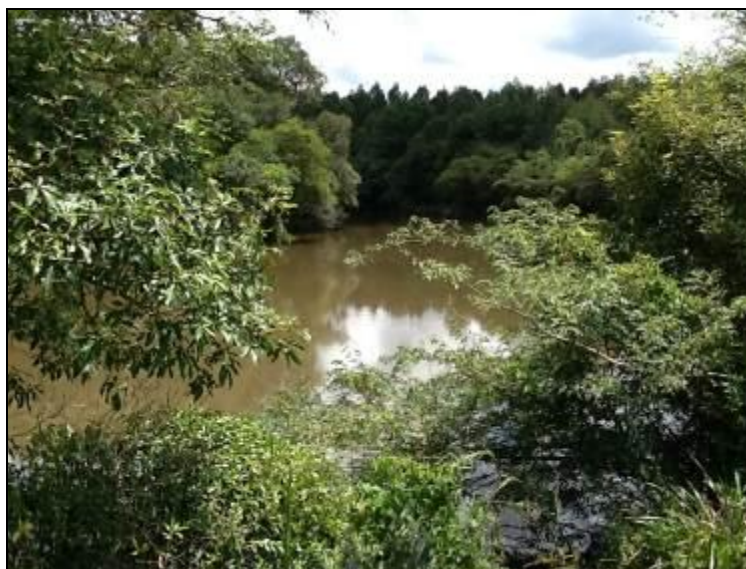
**Figura 6: Área do Manancial.**

3) Existe cerca de proteção da área do manancial (Resolução AGESAN nº11- Art. 10º)? Sim ( ) Não (x) Pendência (x):

RECOMENDAÇÃO 08: Providenciar isolamento da área.

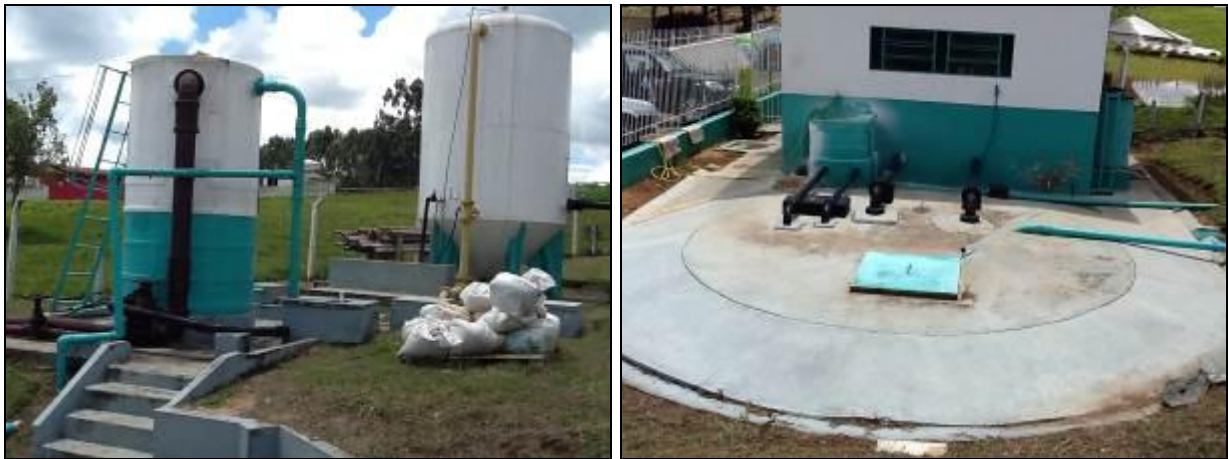
Figura 7: Estação de Tratamento de Água.

1) A ETA possui licenciamento do órgão AMBIENTAL para funcionamento (Conama 237/97 Anexo 1)? Sim ( ) Não (x) - Nº: xxxxxxxxxxxxxxxxxxxxxxxx

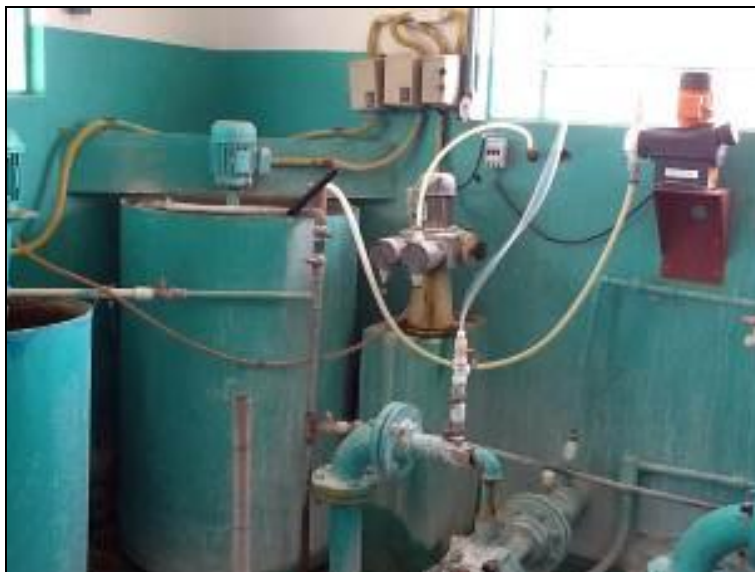
Figura 8: Casa de Química.

20) A estrutura do prédio da casa de química está aparentemente segura (Resolução AGESAN nº11 Art. 15º)? Sim (x) Não ( ) Pendência ( ):

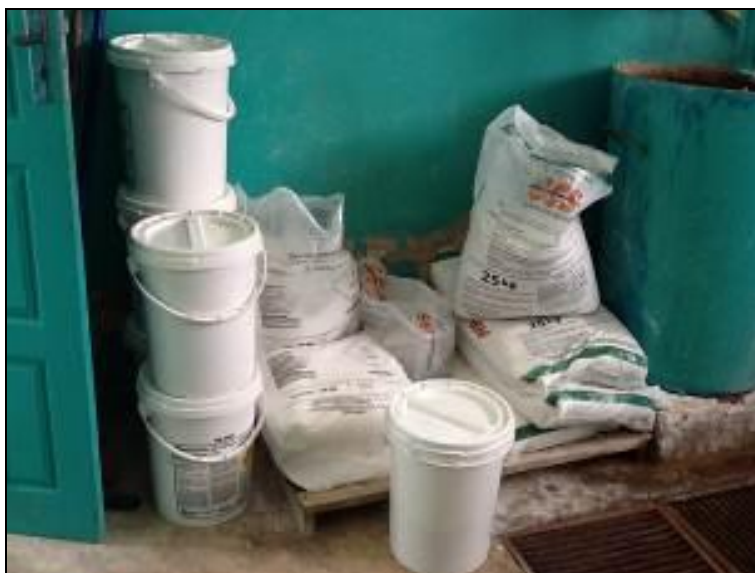
Figura 9: Armazenamento de produtos químicos.

22) O armazenamento dos produtos químicos é adequado (Resolução AGESAN Nº11 - Art. 18º §2º)? Sim ( ) Não (x) Pendência ( )

RECOMENDAÇÃO 14: Providenciar melhorias que atendam as normas técnicas.

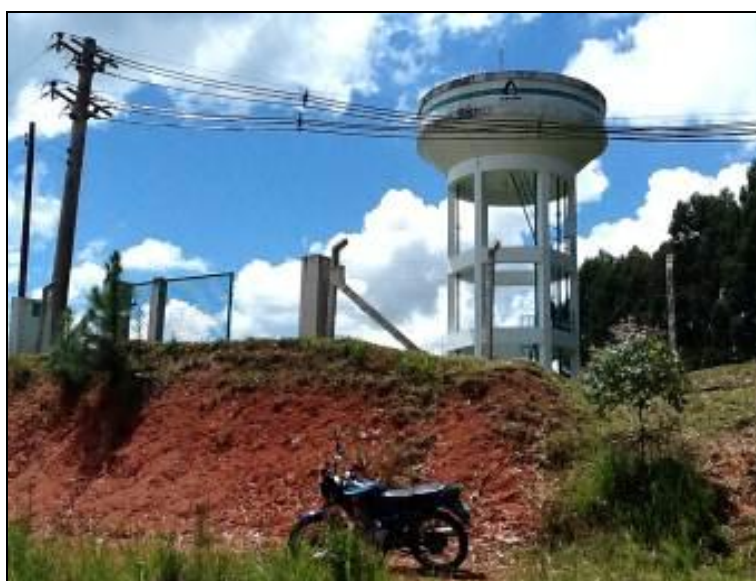
Figura 10: Acesso R-01.

1) Existe facilidade de acesso ao local? Sim (x) Não ( )
