RELATÓRIO DE FISCALIZAÇÃO

Assunto: Fiscalização INICIAL dos Serviços de Saneamento Básico

Relatório nº 057/2012

Município de: TIMBÓ GRANDE/SC

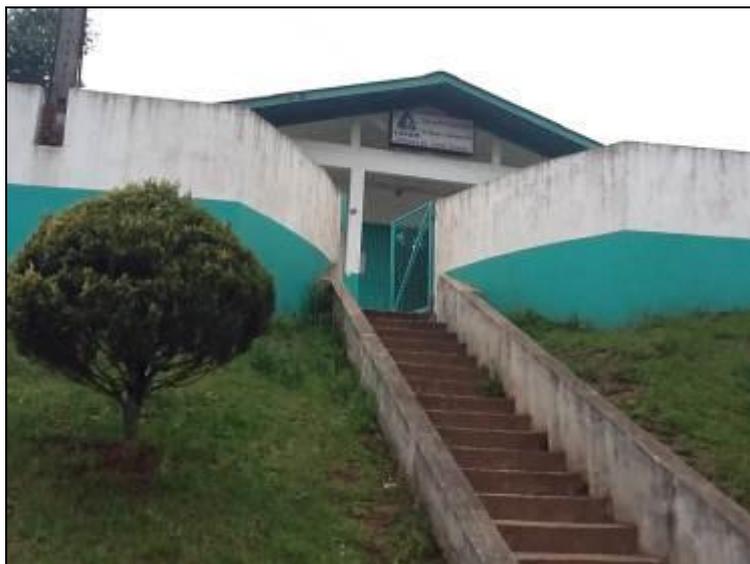
Fachada do Escritório.

- 1) Existe identificação de que ali funciona um escritório de atendimento (Lei nº 8.078 Art. 6º)? Sim (x) Não () Pendência ():
- 2) Há placa indicativa do horário de funcionamento (Lei nº 8.078 - Art. 6º)? Sim (x) Não () Pendência ():
- 3) A estrutura do prédio está aparentemente segura (Resolução AGESAN nº 004 - Art. 127)? Sim (x) Não () Pendência ():
- 4) As condições de mobiliário são favoráveis (Resolução AGESAN nº 004 - Art. 127)? Sim () Não (x) Pendência (): Obs.: Mobília velha, não padronizada.

RECOMENDAÇÃO 01: Providenciar melhorias, especialmente cadeiras para o funcionários e público.

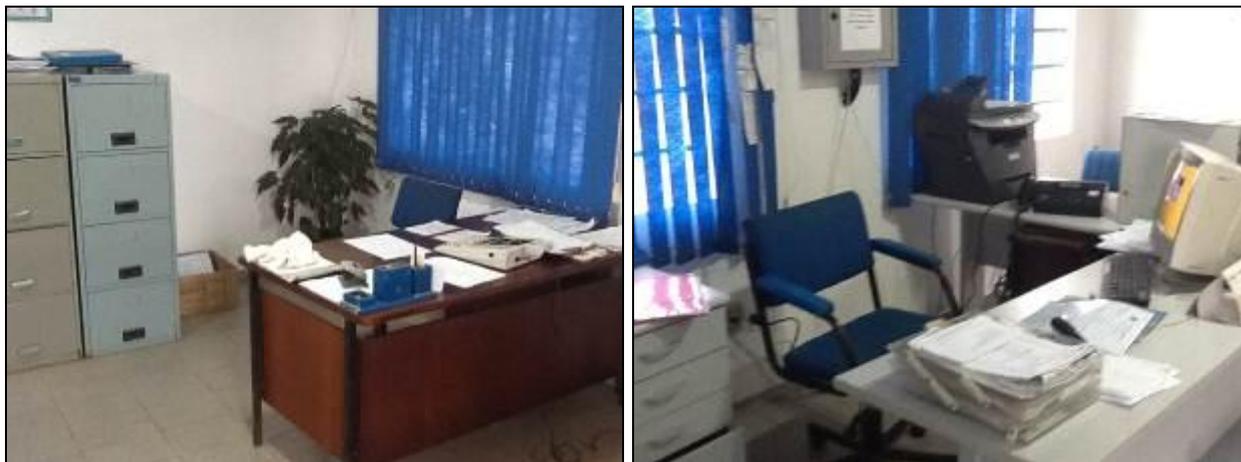
Áreas internas do Escritório.

5) Os equipamentos e instalações elétricas estão em bom estado (Resolução AGESAN nº 004 - Art. 127)? Sim (x) Não () Pendência ():

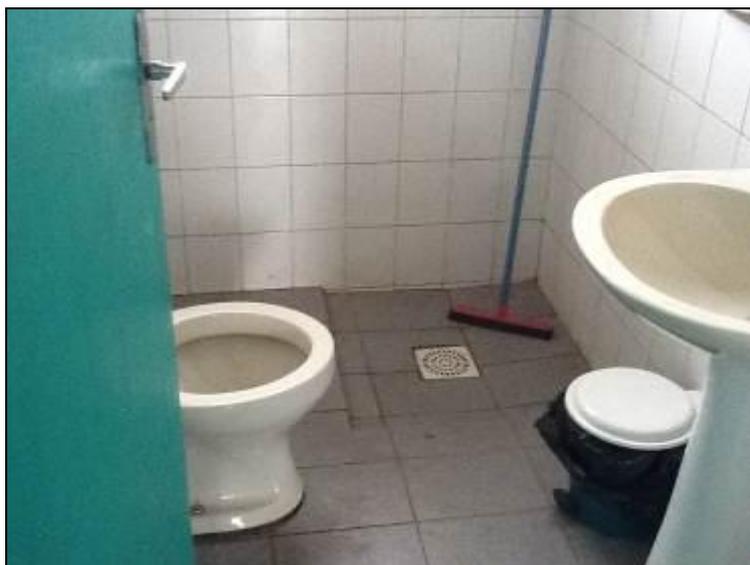
Sanitário do Escritório.

7) Há sanitários para os usuários (Resolução AGESAN nº 004 - Art. 127)? Sim () Não (x) Encontram-se em boas condições de higiene e limpeza? Sim () Não () Pendência (x): Obs.: Os usuários devem ser informados da existência de sanitário compartilhado.

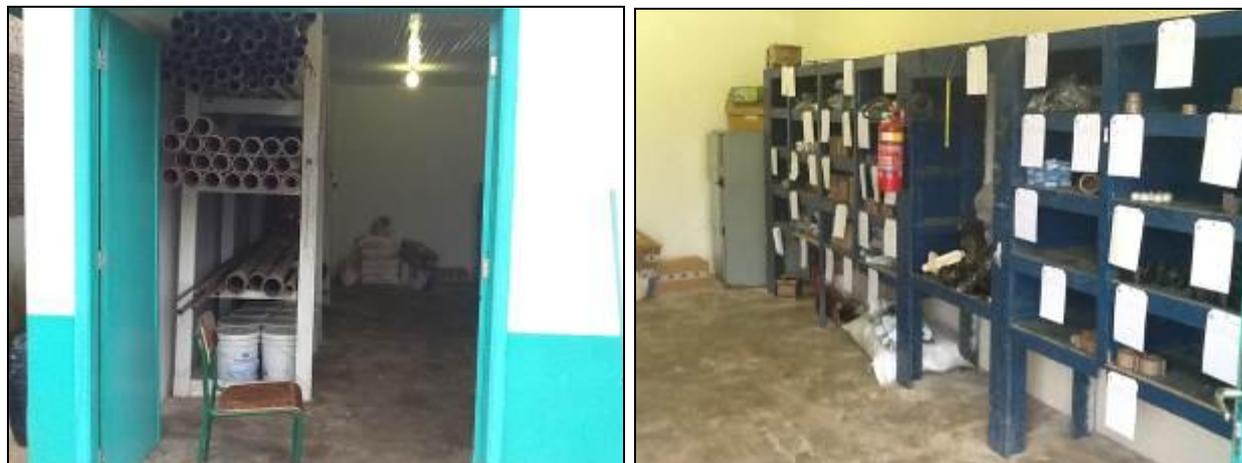
Almojarifado que serve à Unidade.

12) O número de funcionários está atendendo à demanda de serviço existente (Resolução AGESAN nº 004 - Art. 131)? Sim () Não (x) Pendência ():

RECOMENDAÇÃO 02: Adequar quantitativo às necessidades da Unidade.

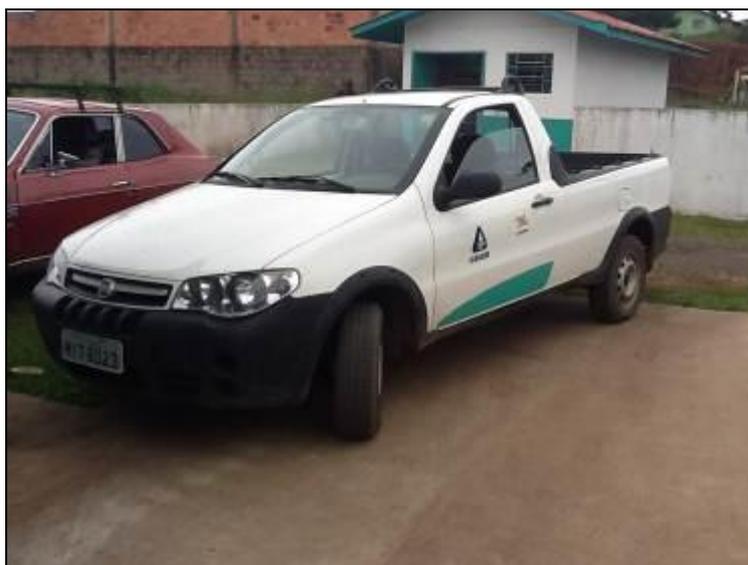
Veículo à disposição da Unidade.

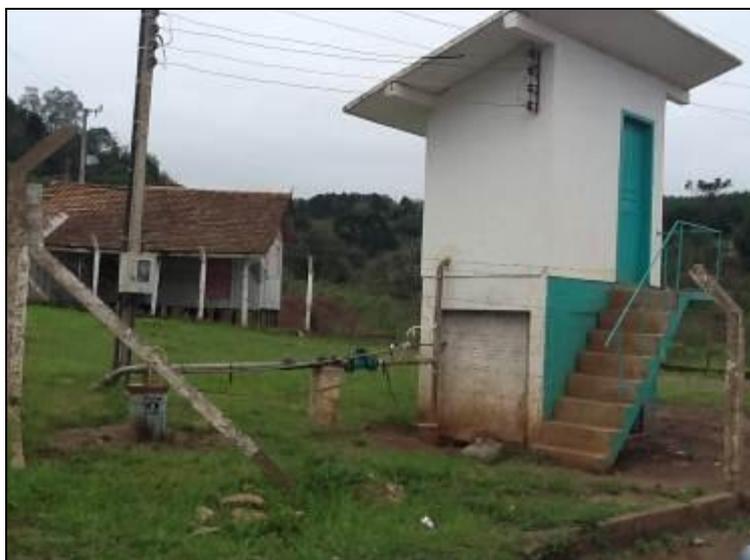
Área do manancial onde é feita a captação.

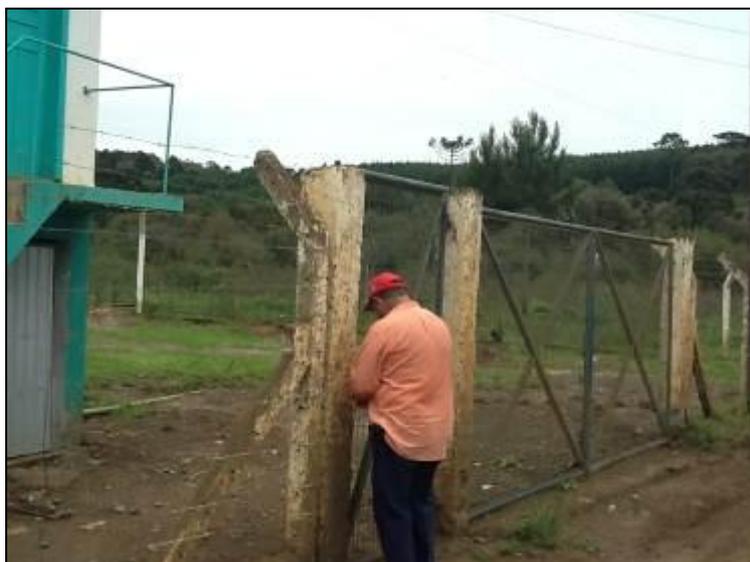
Área do manancial não é cercada, e nem identificada.

- 4) O volume captado atualmente garante o abastecimento de água sem haver colapso no abastecimento (NBR 12211 item 5.5)? Sim (x) Não () Pendência ():
- 5) O tipo de captação é adequado (NBR 12.213)? Sim (x) Não () Pendência ():
- 6) As condições operacionais da captação são adequadas (Resolução AGESAN nº11 Art. 11º)? Sim (x) Não () Pendência ():
- 7) Existe facilidade de acesso ao local (Resolução AGESAN nº11 - Art. 11º)? Sim (x) Não () Pendência ():
- 8) Existe proteção contra enchentes e entrada de pessoas estranhas e animais (Resolução AGESAN N°11 - Art. 10º)? Sim () Não (x) Pendência ():

10) Existe placa de identificação com as restrições à utilização da área (Resolução AGESAN N°11 - Art. 10º)? Sim () Não (x) Pendência ():

RECOMENDAÇÃO 06: Providenciar isolamento/cercamento da área.

RECOMENDAÇÃO 07: Providenciar placas de identificação e restrição de acesso/uso da área.

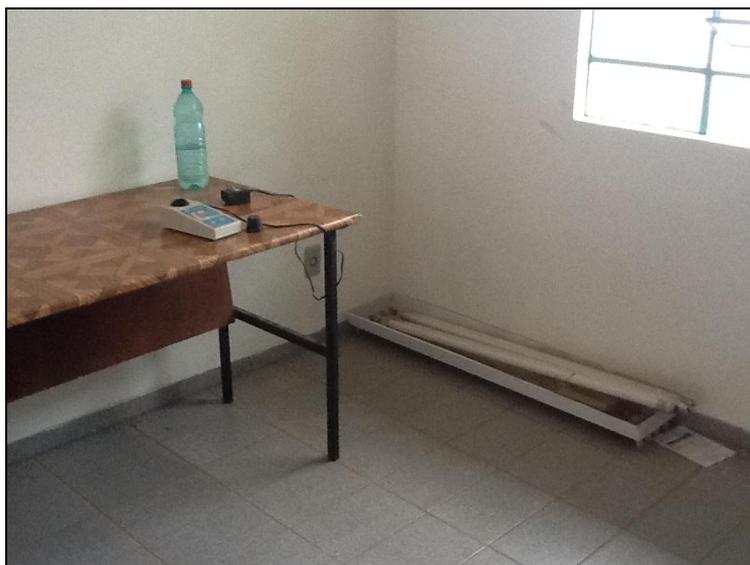
Laboratório localizado junto ao Escritório.

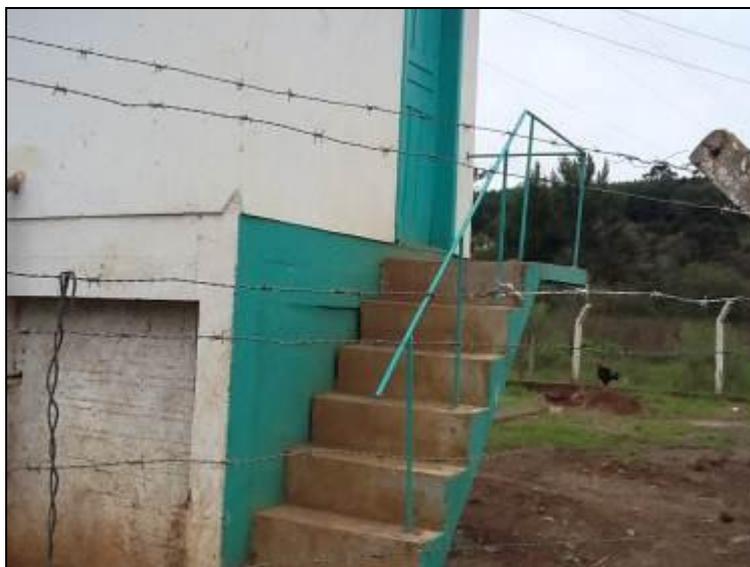
12) Há guarda-corpos de segurança para os acessos e aerador (Resolução AGESAN N°11 - Art. 15º)? Sim () Não (x) Pendência ():

Acesso ao tratamento (Casa de Química).

RECOMENDAÇÃO 07: Instalar guarda-corpos

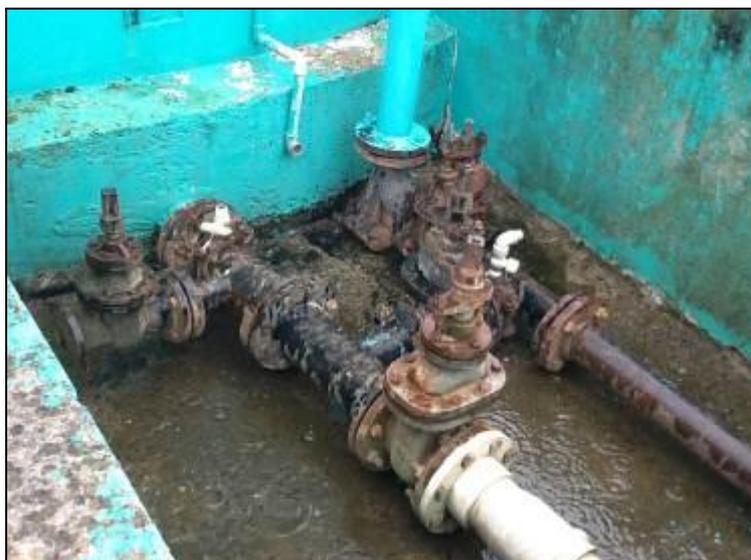
18) Os instrumentos possuem tampas (Resolução AGESAN n°11 - Art. 15º)? Sim () Não (x) Pendência ():

Estruturas sem gradeamento.

19) As condições das tampas são adequadas? Sim () Não () Pendência (x): Obs.: Não existem.

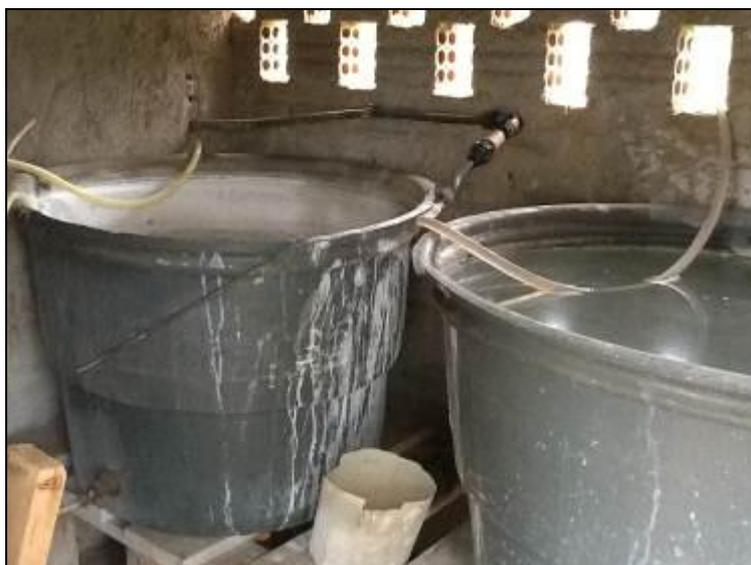
20) A estrutura do prédio da casa de química está aparentemente segura (Resolução AGESAN N°11 Art. 15°)? Sim (x) Não () Pendência ():

Casa de Química da ETA.

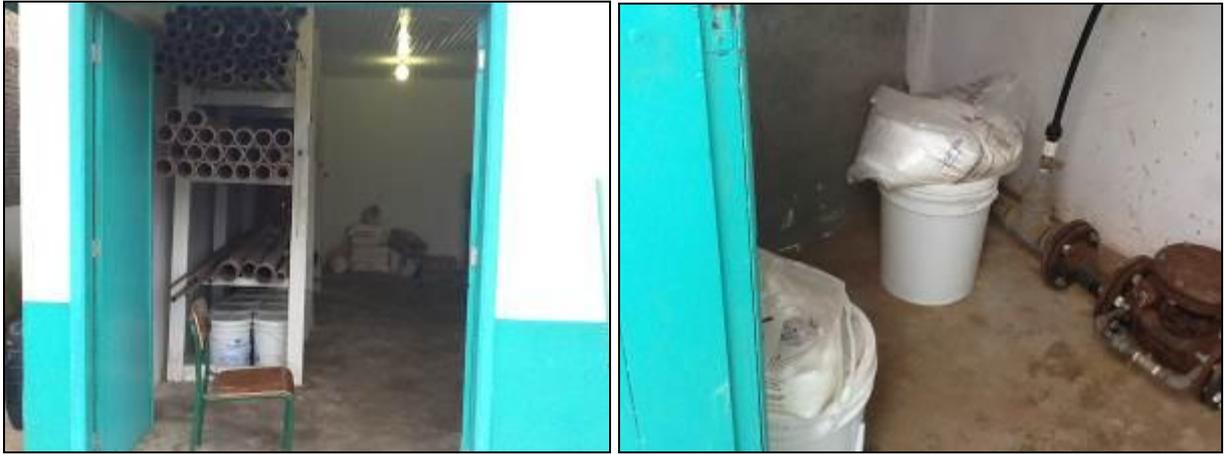
Acondicionamento de produtos químicos.

22) O empilhamento dos produtos químicos é adequado (Resolução AGESAN N°11 - Art. 18º §2º)? Sim () Não (x) Pendência ():

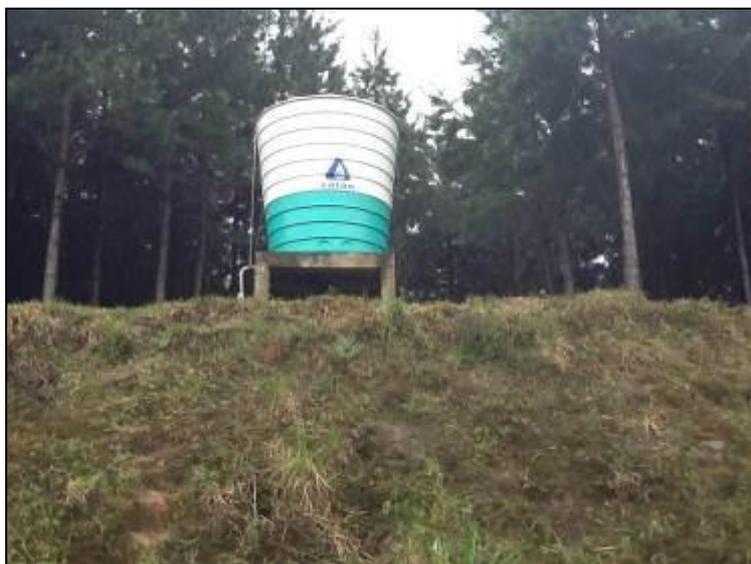
R-03: 20 m³ – Sistema Buriti.

3) Existem placas indicativas de propriedade e restrição de uso das áreas dos reservatórios (Resolução AGESAN N° 004 - Art.19 - §2º)? Sim () Não (x) Pendência ():

4) As condições de limpeza dos entornos são adequadas (Resolução AGESAN N°11 - Art. 23º)? Sim () Não (x) Pendência ():

5) As áreas estão devidamente cercadas e trancadas (Resolução AGESAN N°11 - Art. 23º)? Sim () Não (x) Pendência ():

6) Existem escadas em boas condições de uso (Resolução AGESAN N°11 - Art. 23º)? Sim () Não (x) Pendência ():

7) Existe guarda-corpo nas áreas de visitação (Resolução AGESAN N°11 Art. 23º)? Sim () Não (x) Pendência ():

RECOMENDAÇÃO 09: Providenciar placas.

RECOMENDAÇÃO 10: Providenciar isolamento.

RECOMENDAÇÃO 11: Providenciar instalação.
