RELATÓRIO DE FISCALIZAÇÃO

**Assunto: Fiscalização INICIAL dos Serviços de
Saneamento Básico**

Relatório nº 073/2013

Município de: SÃO BERNARDINO E NOVO HORIZONTE/SC

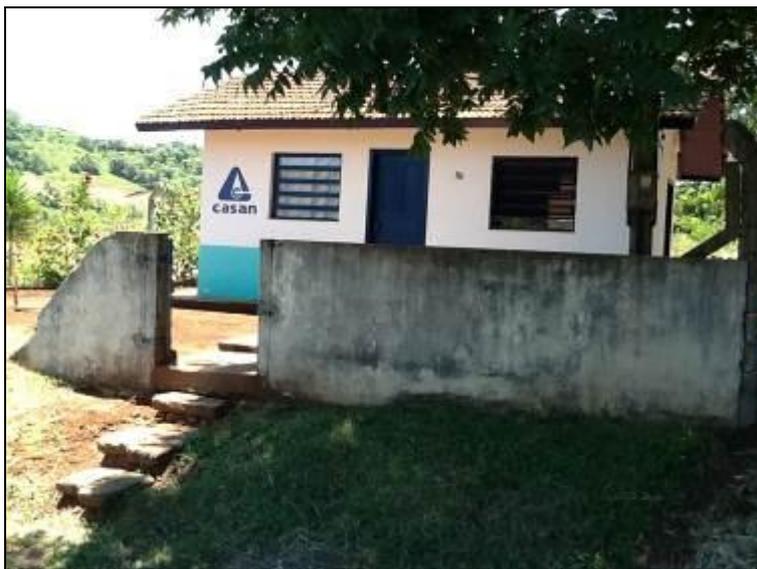
- 1) Existe identificação de que ali funciona um escritório de atendimento (Lei nº 8.078 Art. 6º)? Sim () Não () Pendência (x): Escritório somente em Novo Horizonte.
- 2) O imóvel é: Próprio () Alugado (x)

Figura 1: Escritório de Novo Horizonte

RECOMENDAÇÃO 01: Providenciar identificação.

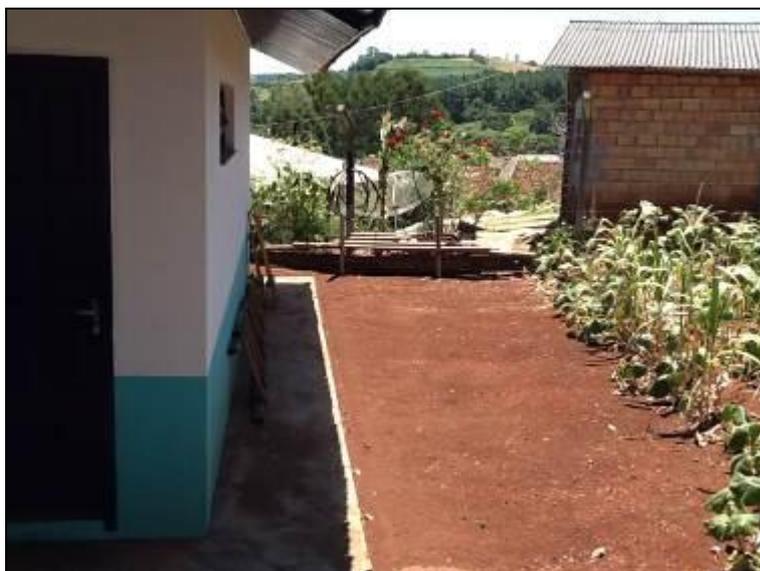
Figura 2: Área externa do escritório

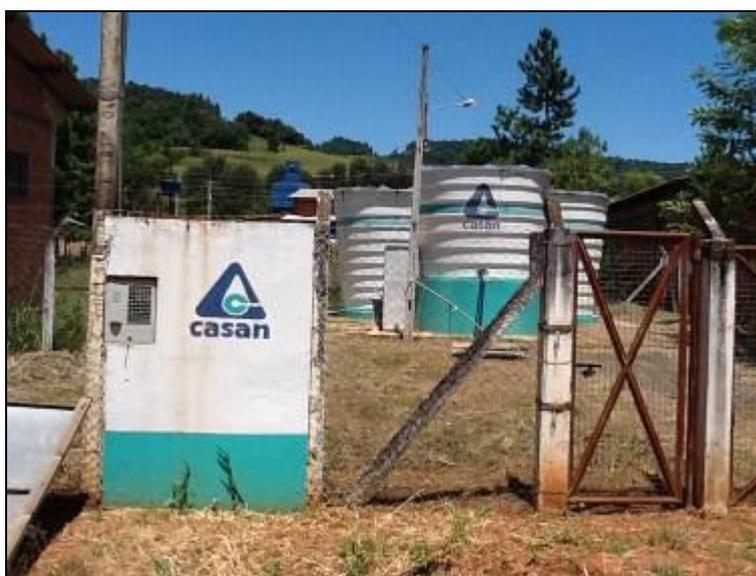
Figura 4: Reservatórios de São Bernardino.

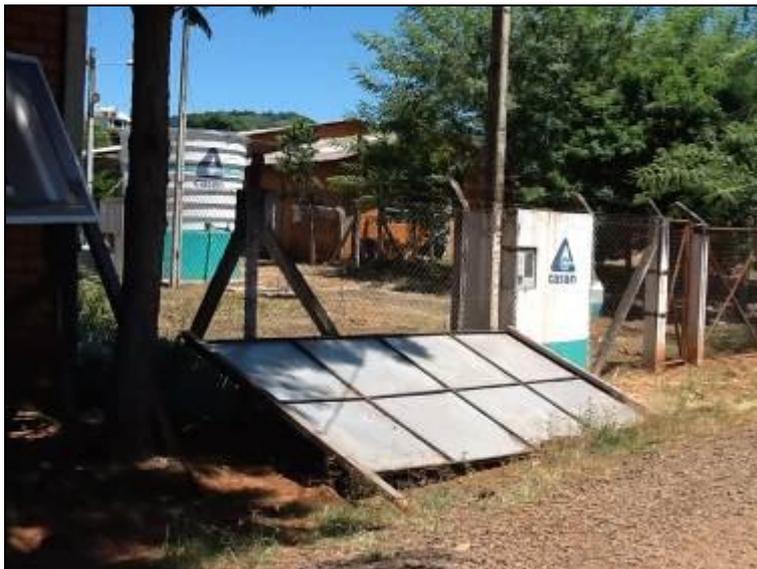
Figura 5: Acesso aos reservatórios

2) Existem placas indicativas de propriedade e restrição de uso das áreas dos reservatórios (Res. AGESAN nº 004 - Art.19 - §2º)? Sim () Não (x) Pendência ():

RECOMENDAÇÃO 04: Providenciar plaquetamento.

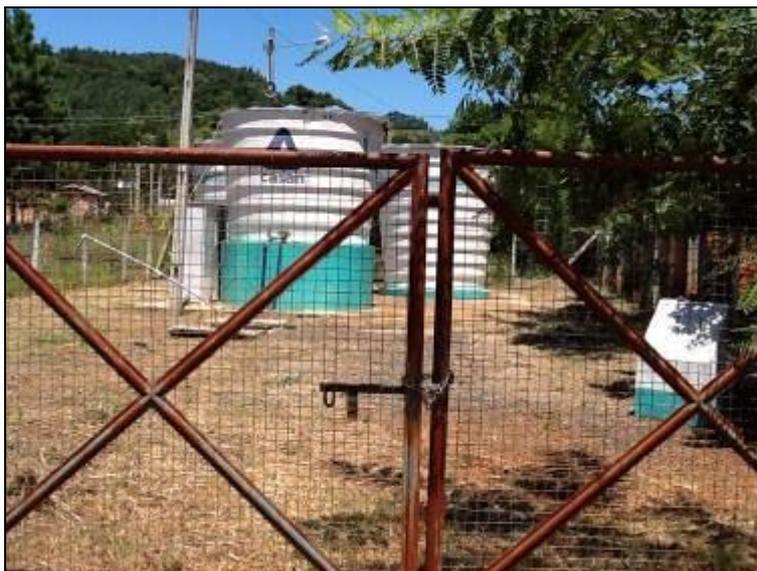
Figura 6: Portão frontal do R-01
