**Diretoria de Regulação e Fiscalização - DREF**

## **RELATÓRIO DE FISCALIZAÇÃO**

**Assunto: Fiscalização INICIAL dos Serviços de Saneamento Básico**

Local: Agencia de Gravatal

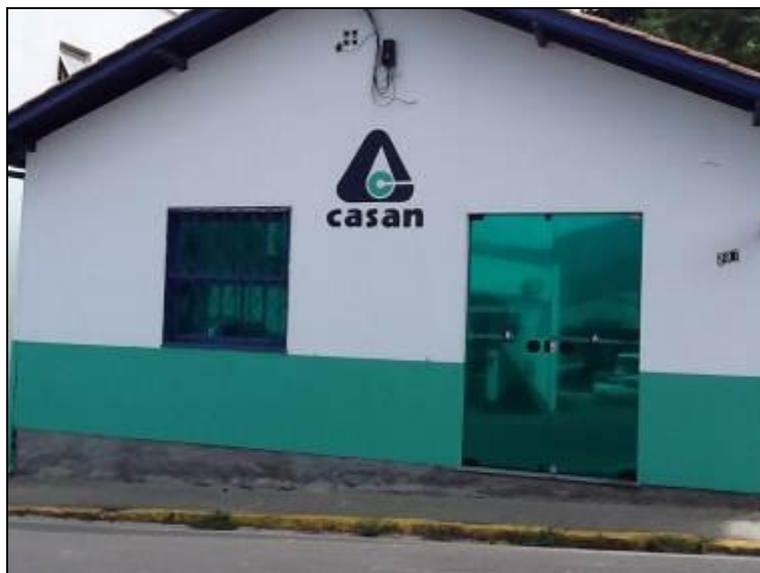
Figura 1: Fachada do Prédio

1) Existe identificação de que ali funciona um escritório de atendimento (Lei nº 8.078 Art. 6º)? Sim (x) Não ( ) Pendência ( ):

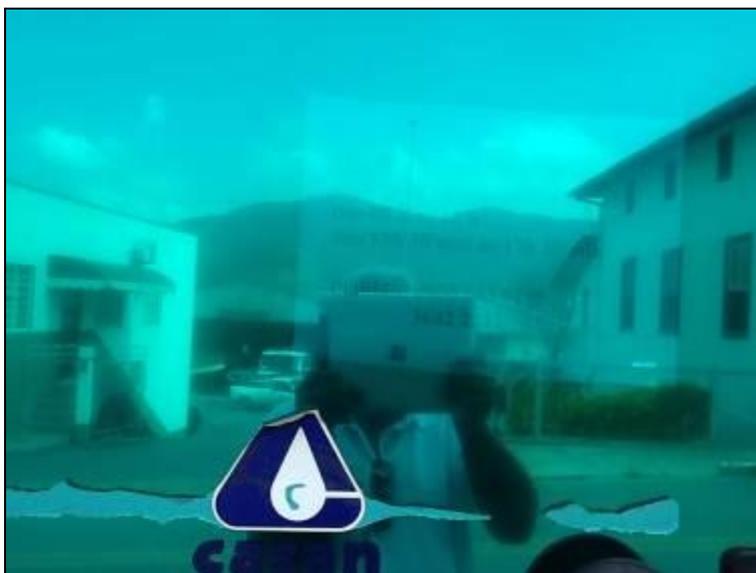
Figura 2: Cartaz do Expediente Externo e Plantão

3) Há placa indicativa do horário de funcionamento (Lei nº 8.078 - Art. 6º)? Sim (x)  
Não ( ) Pendência ( ):

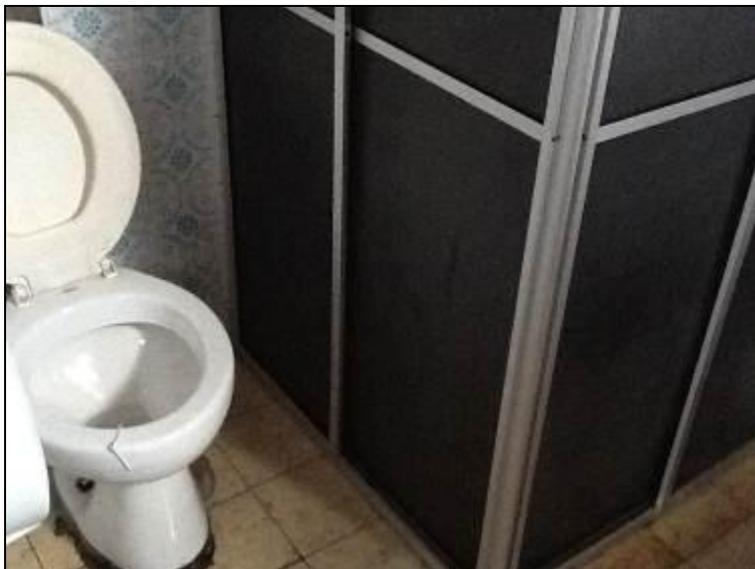
Figura 4: Sanitário Disponível

9) Há sanitários para os usuários (Resolução AGESAN nº 004 - Art. 127)? Sim ( )  
Não ( ) - Encontram-se em boas condições de higiene e limpeza? Sim ( ) Não ( )  
Pendência (x): Obs.: Sanitários são compartilhados. Informar através de cartaz.

10) Encontra-se em boas condições de higiene e limpeza? Sim (x) Não ( )

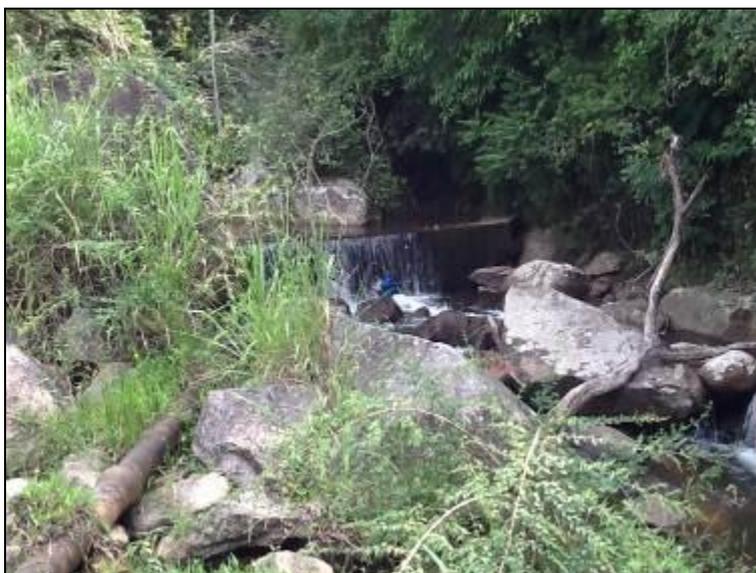
Figura 7: Área de captação Rio São Miguel.

1) Existe Outorga de Uso (Lei nº 9.433/97 - Art. 12º)? Sim ( ) Não ( ) Pendência (x):

2) Existe Licença Ambiental: Sim ( ) Não ( ) - Nº: \_\_\_\_\_

RECOMENDAÇÃO 01: Apresentar Outorga ou processo.

RECOMENDAÇÃO 02: Apresentar Licença ou processo.

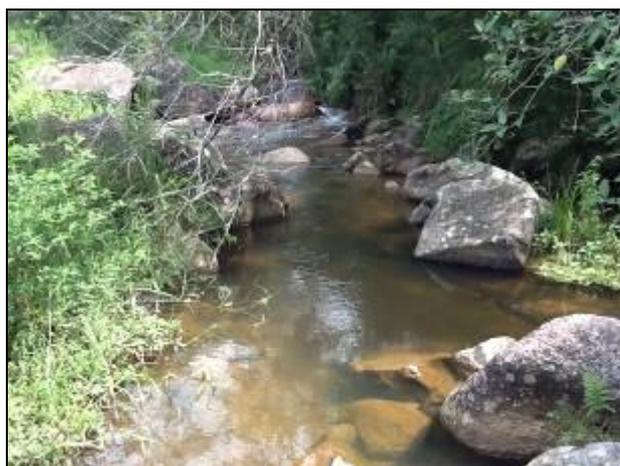
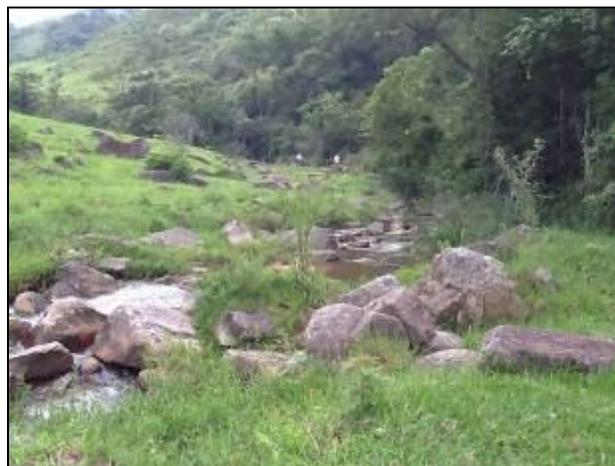
Figura 8: Área do manancial

3) Existe cerca de proteção da área do manancial (Resolução AGESAN nº11- Art. 10º)? Sim ( ) Não (x) Pendência ( ):

RECOMENDAÇÃO 03: Providenciar isolamento de proteção.

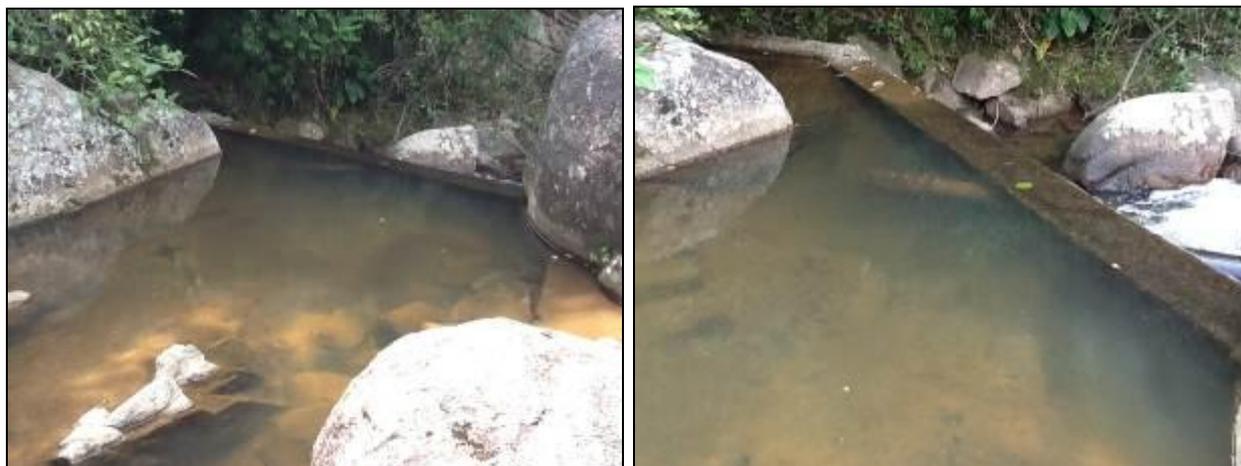
Figura 9: Condições de Captação

6) Existe facilidade de acesso ao local (Resolução AGESAN nº11 - Art. 11º)? Sim ( )  
Não (x) Pendência ( ):

7) Existe proteção contra enchentes e entrada de pessoas estranhas e animais (Resolução AGESAN Nº11 - Art. 10º)? Sim ( ) Não (x) Pendência ( ):

RECOMENDAÇÃO 04: Há diversas travessias sobre o arroio que geram riscos aos operadores do sistema. Devem ser realizadas melhorias.

RECOMENDAÇÃO 05: Deverão ser providenciado o isolamento do local de captação.

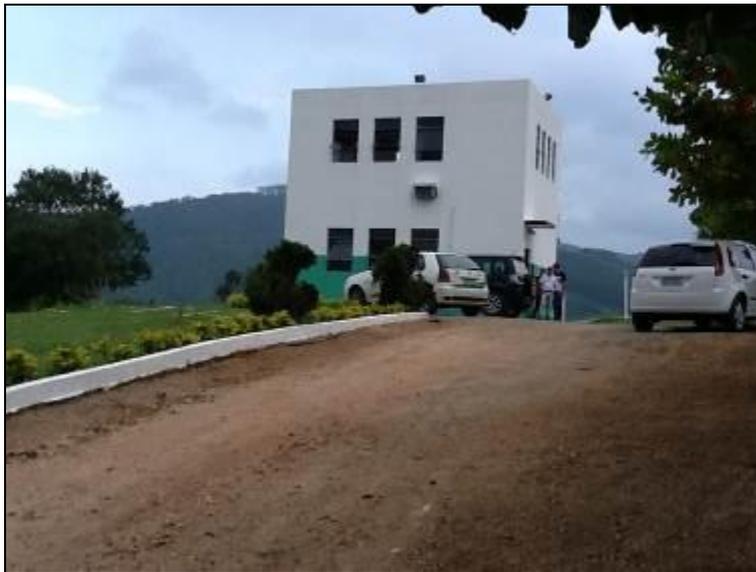
Figura 10: ETA Vargedo

1) A ETA possui licenciamento do órgão AMBIENTAL para funcionamento (Conama 237/97 Anexo 1)? Sim ( ) Não ( ) - Nº: xxxxxxxxxxxxxxxxxxxxxxxx

RECOMENDAÇÃO 06: Apresentar licença ou processo de requerimento.

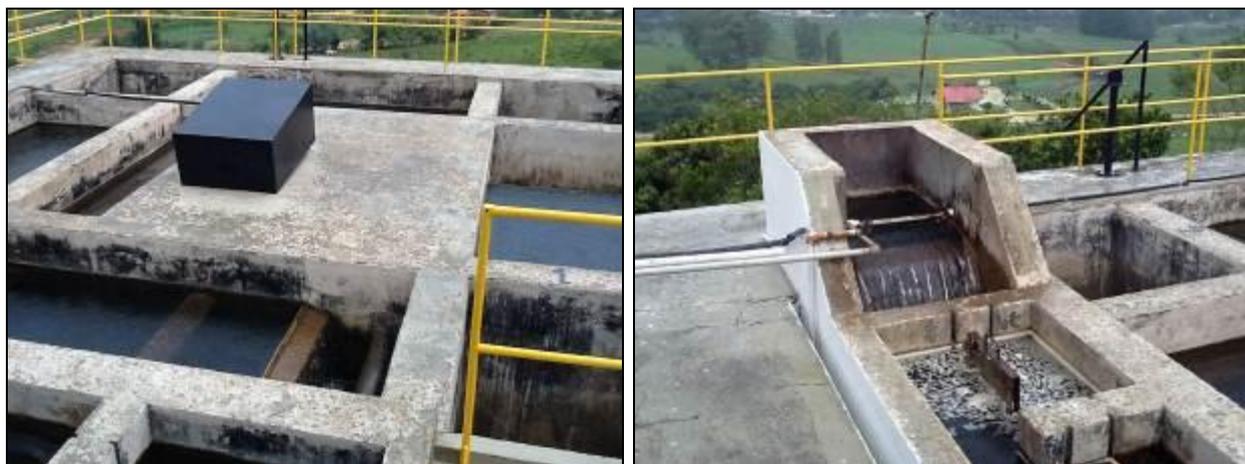
Figura 14: Flocculadores e Decantadores

13) Os decantadores estão em boas condições (Resolução AGESAN nº11 - Art. 15º)? Sim (x) Não ( ) Nº de decantadores? Quatro.

15) O lodo lançado pelos decantadores é disposto de forma adequada? Sim ( ) Não (x) - Onde? Volta para o rio.

RECOMENDAÇÃO 08: Apresentar solução adequada.

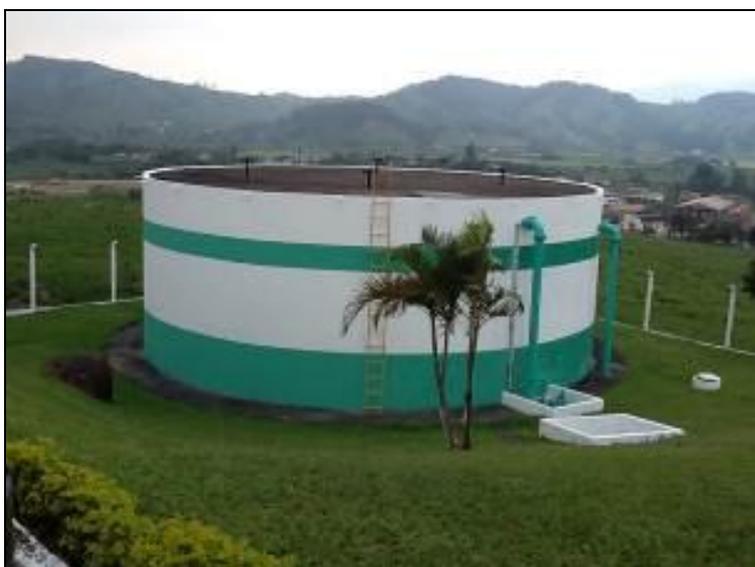
**Figura 10: Reservatório**

2) Existem placas indicativas de propriedade e restrição de uso das áreas dos reservatórios (Resolução AGESAN n° 004 - Art.19 - §2º)? Sim ( ) Não (x) Pendência ( ):  
RECOMENDAÇÃO 08: Afixar placas.

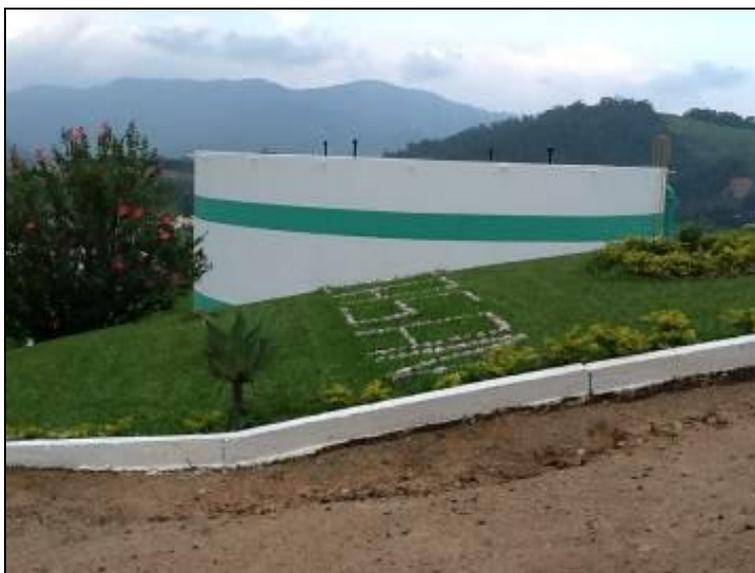
Figura 17: Entorno do R-01

3) As condições de limpeza dos entornos são adequadas (Resolução AGESAN n°11 - Art. 23º)? Sim (x) Não ( ) Pendência ( ):

6) Existe guarda-corpo nas áreas de visitação (Resolução AGESAN Nº11 Art. 23º)? Sim ( ) Não (x) Pendência ( ):

RECOMENDAÇÃO 09: Instalar guarda corpo onde há trânsito de funcionários.

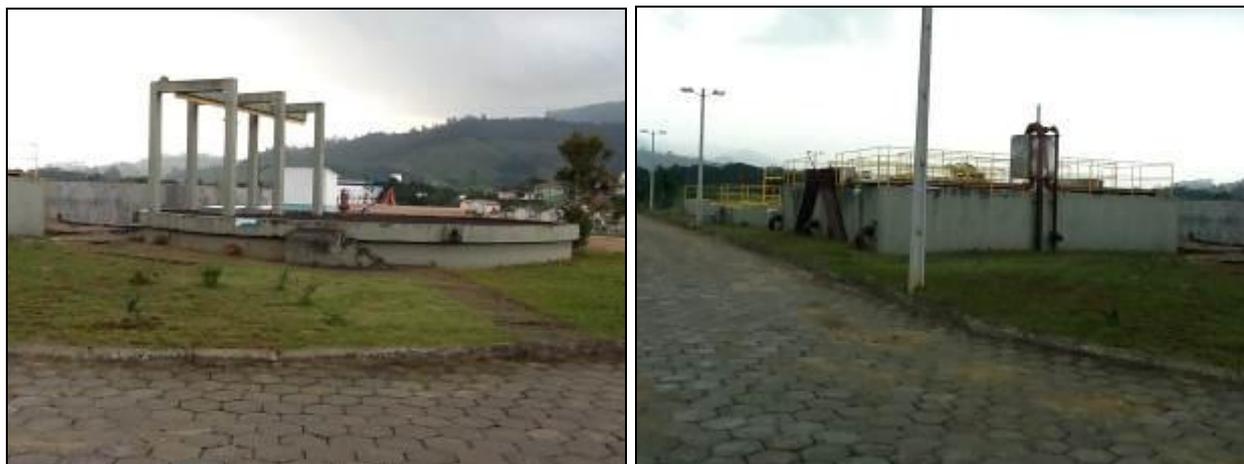
Figura 12: ETE

1) A ETE possui licenciamento ambiental do órgão AMBIENTAL para funcionamento (Conama 237/97 Anexo 1)? Sim ( ) Não ( ) - N°: \_\_\_\_\_

RECOMENDAÇÃO 12: Apresentar licença ou requerimento.

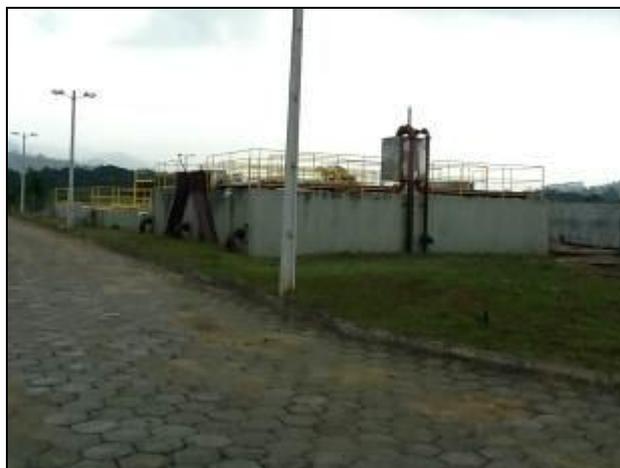
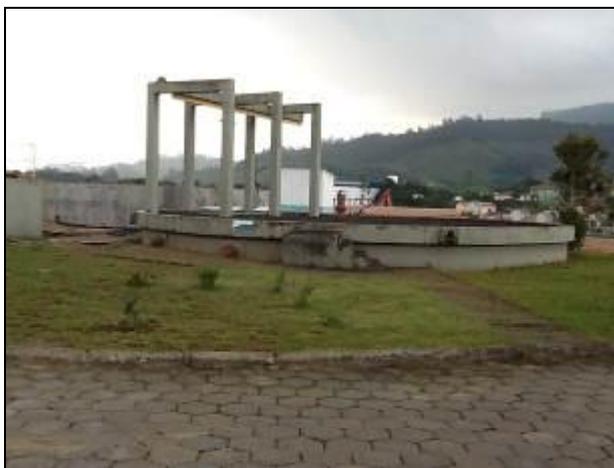
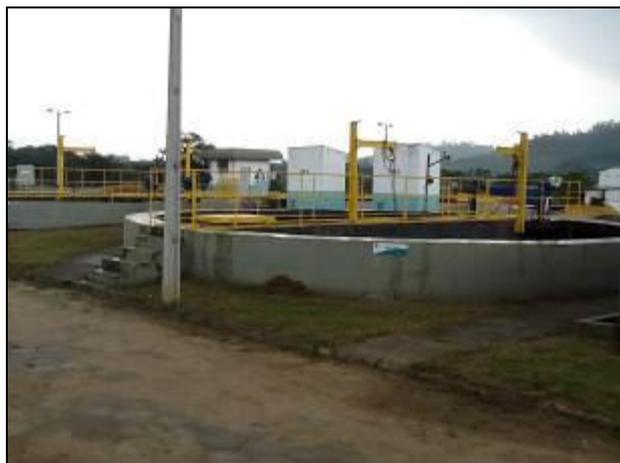
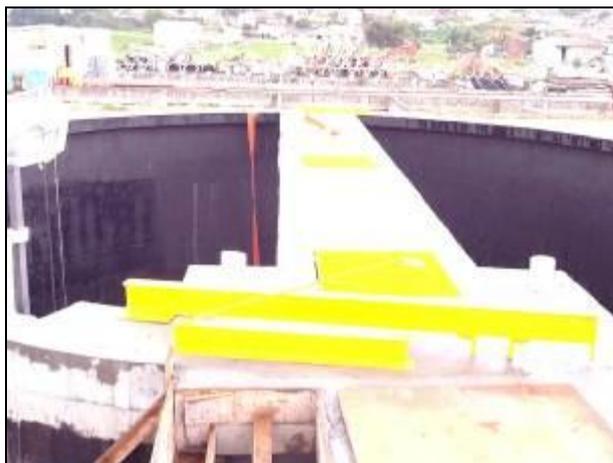
Figura 14: Condições gerais da ETE

10) Existe placa indicativa do local, identificando a área pertencente à CONCESSIONÁRIA e com as condições de restrição da área? Sim ( ) Não (x) Pendência ( ):

11) O acesso à ETE está em boas condições (Resolução AGESAN N°11 Art. 42°)? Sim (x) Não ( ) Pendência ( ) Obs.:

RECOMENDAÇÃO 13: Providenciar.

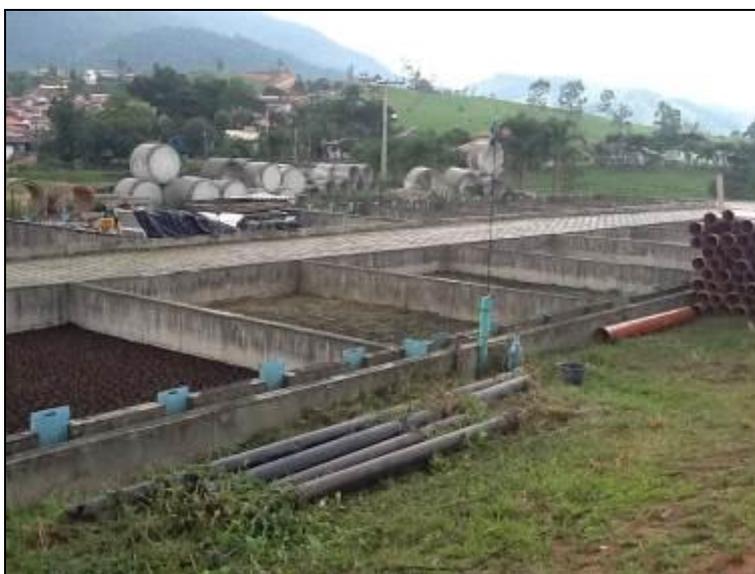
21) Existe acúmulo de material sedimentado e/ou existência de vegetação (Resolução AGESAN N°11 - Art. 42º)? Sim (x) Não ( ) Pendência ( ):

Figura 21: Leitões de secagem de material residual.
