RELATÓRIO DE ACOMPANHAMENTO GEFIS Nº 043/2013

Assunto: Fiscalização de ACOMPANHAMENTO dos Serviços de Saneamento Básico

Referência: Processo AGESAN 070/2013

Unidade Auditada: Agência de Braço do Norte

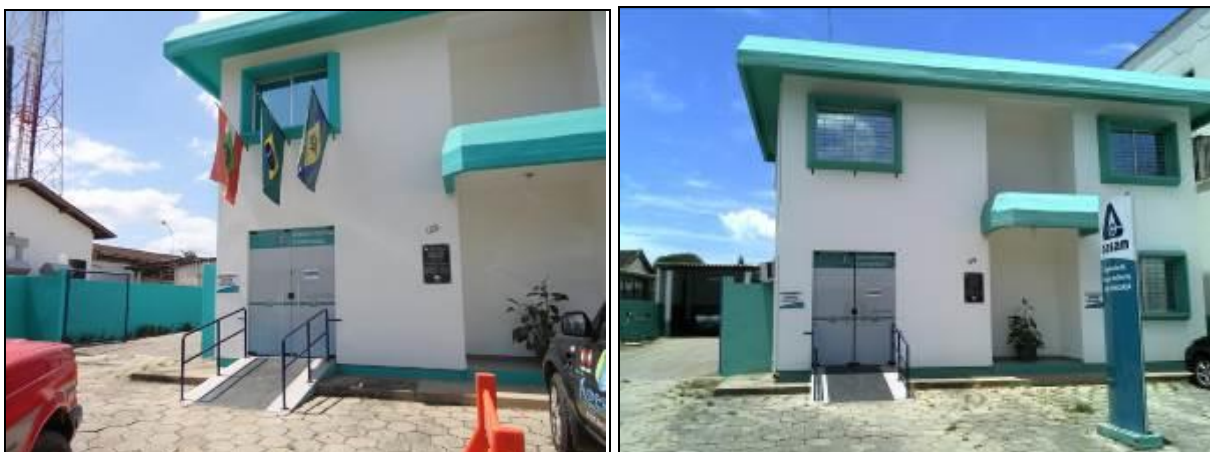
1) Existe identificação de que ali funciona um escritório de atendimento (Lei nº 8.078 Art. 6º)? Sim (x) Não () Pendência ():

Figura 1: Fachada da Sede da Casan (inicial e acompanhamento)

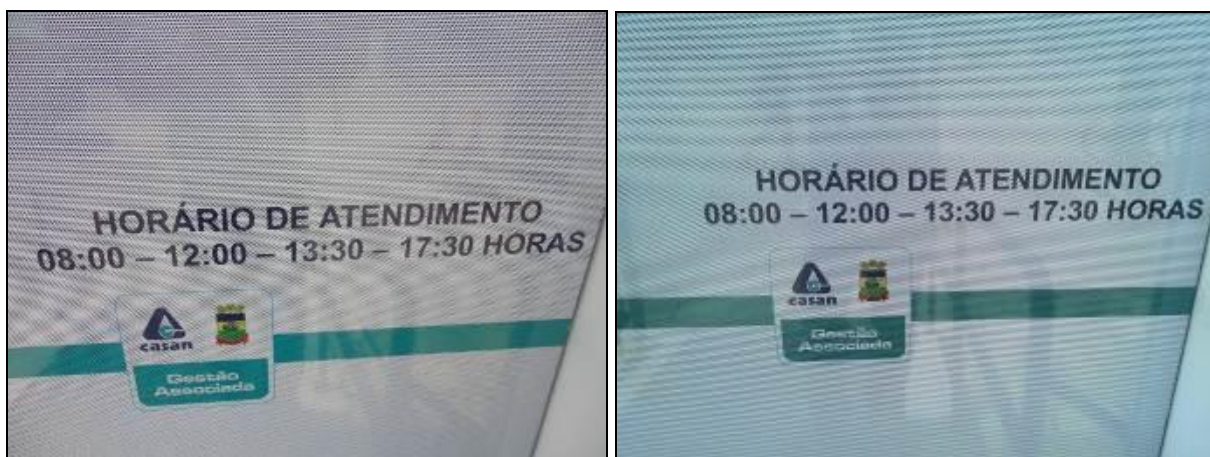
3) Há placa indicativa do horário de funcionamento (Lei nº 8.078 - Art. 6º)? Sim (x) Não ()
Pendência ():

Figura 2: Cartaz de horários (inicial e acompanhamento)

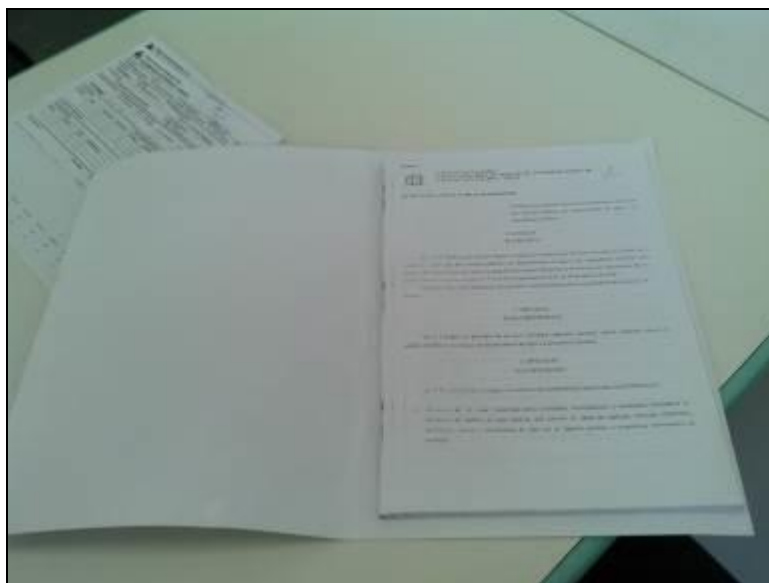
4) Existem manuais, guias e informações adequadas disponíveis aos usuários (*CDC, Resoluções Agesan, etc.*)? Sim (x) Não () Pendência ():

Figura 3: Manuais e Resolução (acompanhamento)

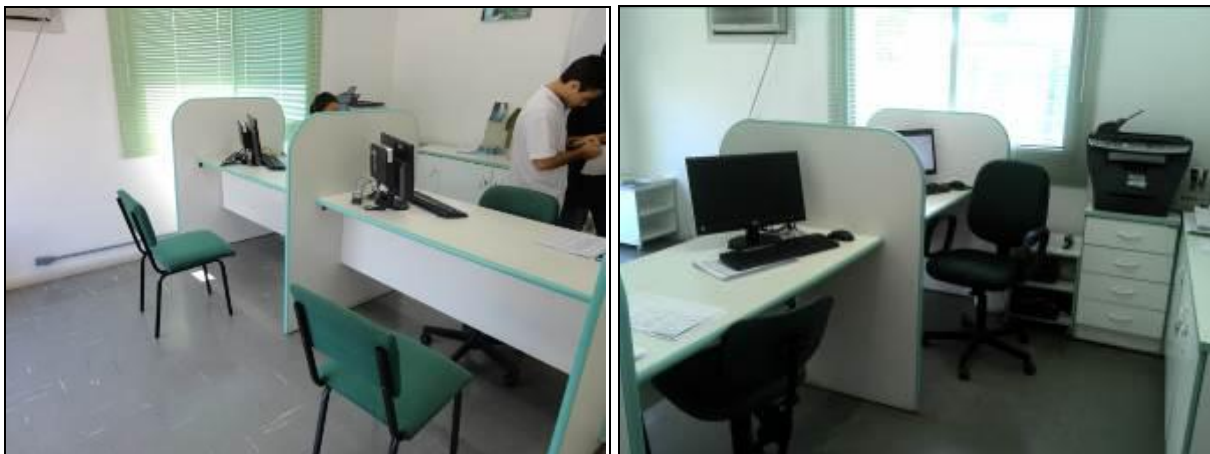
6) As condições de mobiliário são favoráveis (Resolução AGESAN nº 004 - Art. 127)? Sim (x) Não () Pendência ()

Figura 4: Área de Atendimento

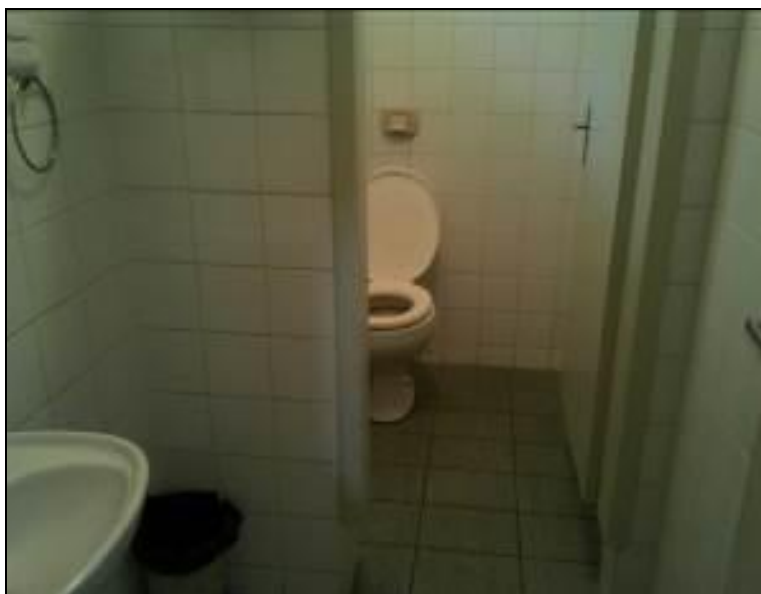
9) Há sanitários para os usuários (Resolução AGESAN nº 004 - Art. 127)? Sim () Não ()
Encontram-se em boas condições de higiene e limpeza? Sim (x) Não () Pendência ():
Obs.: Sanitários de uso coletivos.

Figura 5: Sanitários da Unidade (acompanhamento)

RECOMENDAÇÃO 01: Afixar cartaz informando aos usuários do uso do sanitário.

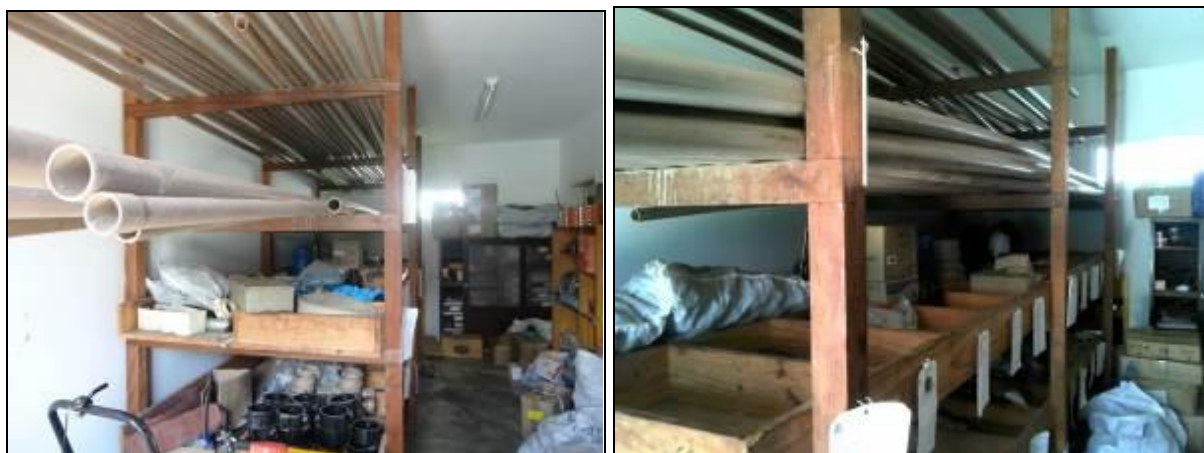
10) Existe almoxarifado em boas condições? Sim (x) Não () Pendência ():

Figura 6: Almoxarifado Central (inicial e Acompanhamento)

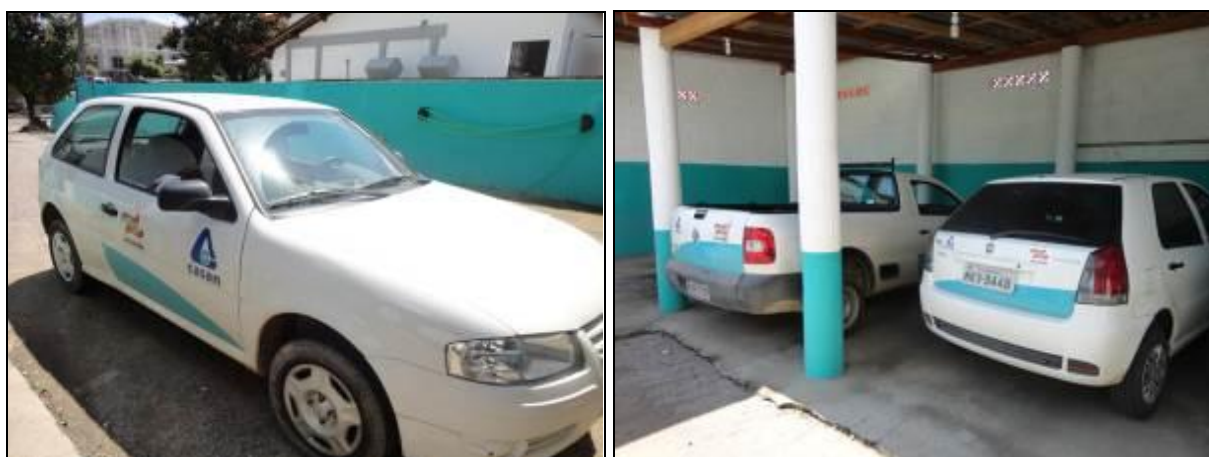
Figura 7: Frota de Veículos da Agência (inicial)

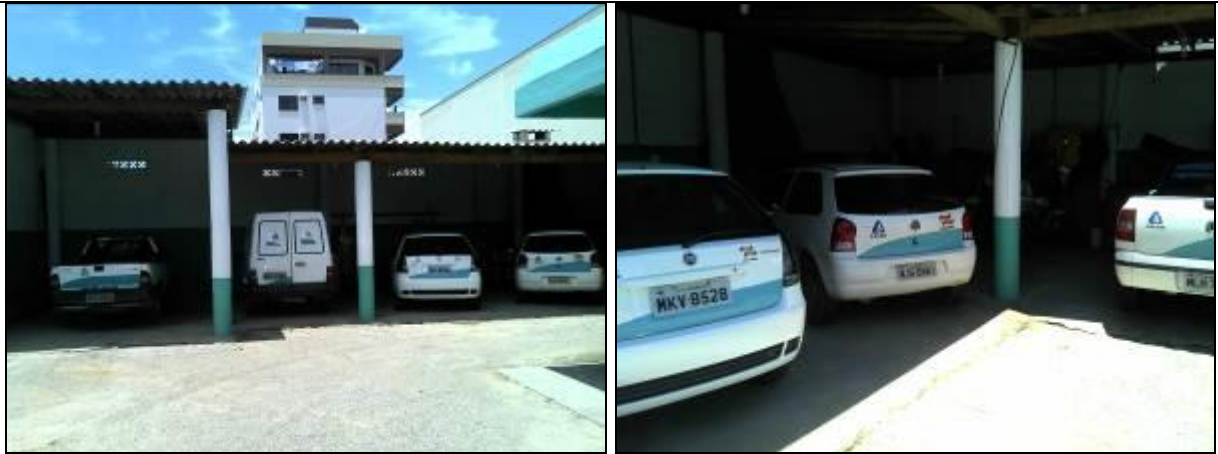
Figura 8: Frota de veículos da agencia (acompanhamento)

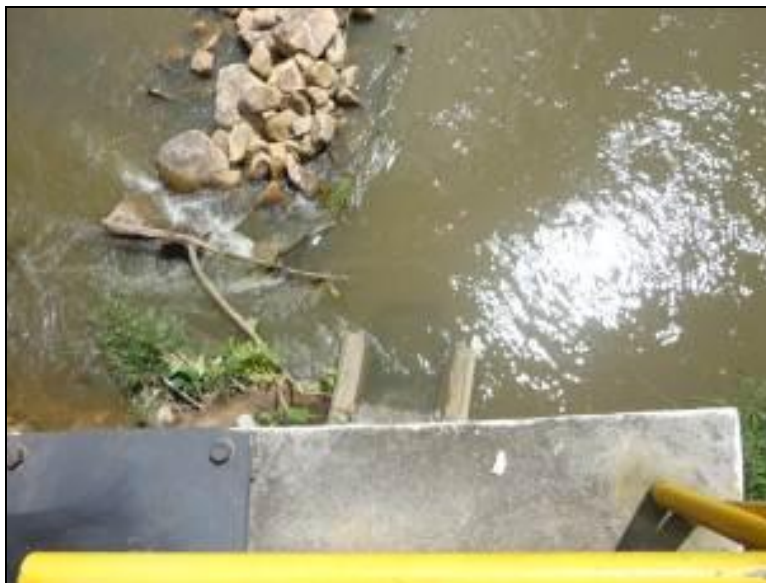
Figura 9: Manancial Rio Braço do Norte (inicial)

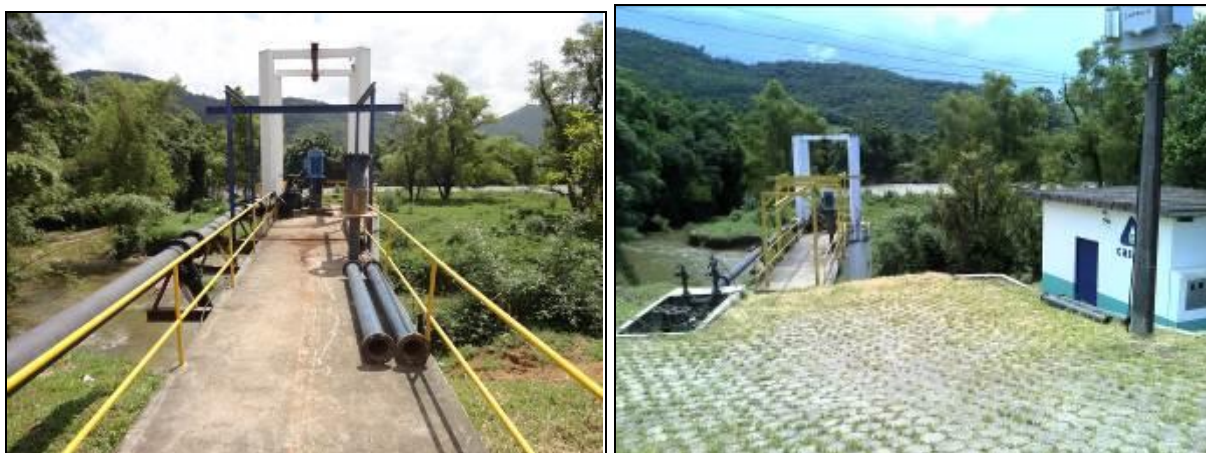
6) O tipo de captação é adequado (NBR 12.213)? Sim (x) Não () Pendência ():

Figura 10: Sistema de captação do manancial (inicial e acompanhamento)

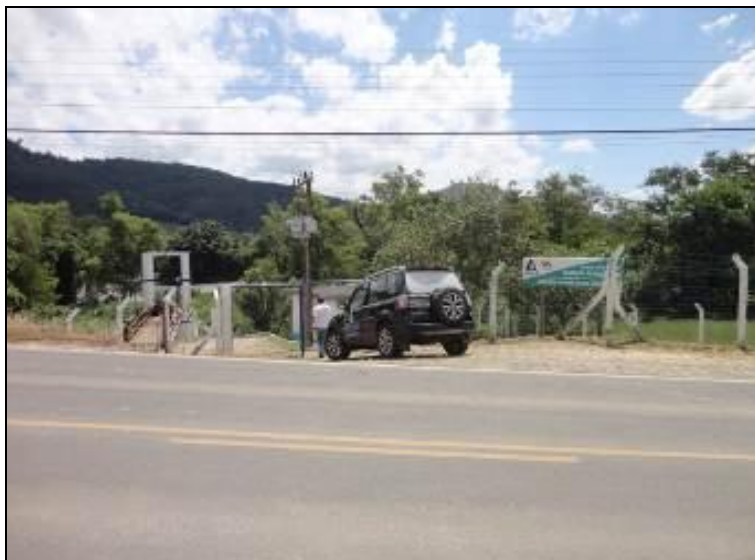
8) Existe facilidade de acesso ao local (Resolução AGESAN nº11 - Art. 11º)? Sim (x) Não

Figura 11: Acesso a Captação

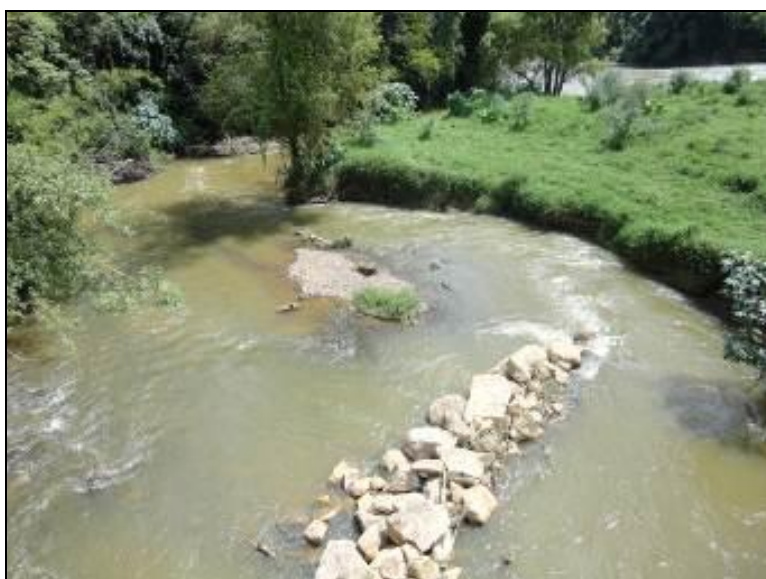
9) Existe proteção contra enchentes e entrada de pessoas estranhas e animais (Resolução AGESAN Nº11 - Art. 10º)? Sim () Não (x) Pendência ():

Figura 12: Área desprotegida contra enchentes (inicial)

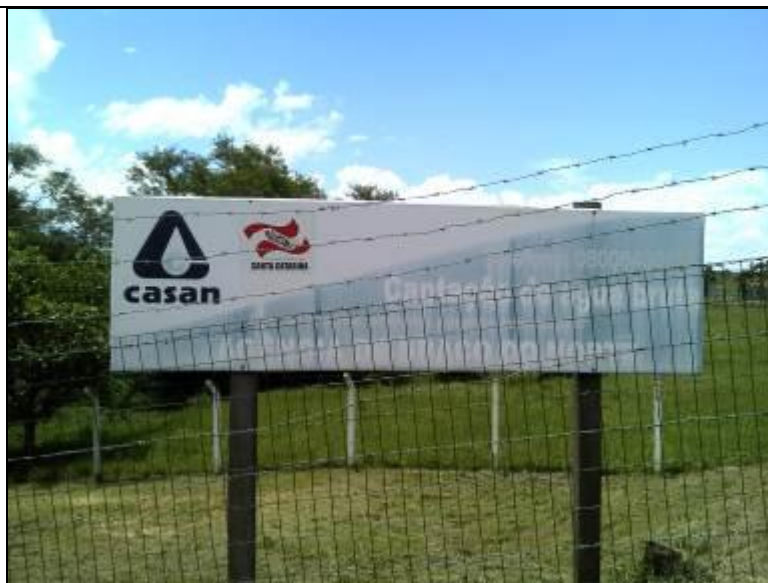
11) Existe placa de identificação com as restrições à utilização da área (Resolução AGESAN Nº11 - Art. 10º)? Sim (x) Não () Pendência (): Obs.: A placa de identificação encontra-se desbotada, dificultando sua leitura.

Figura 13: Placa de identificação da captação (acompanhamento)

RECOMENDAÇÃO 04: Providenciar placa de identificação nova ou que seja reformada, para melhor visualização.

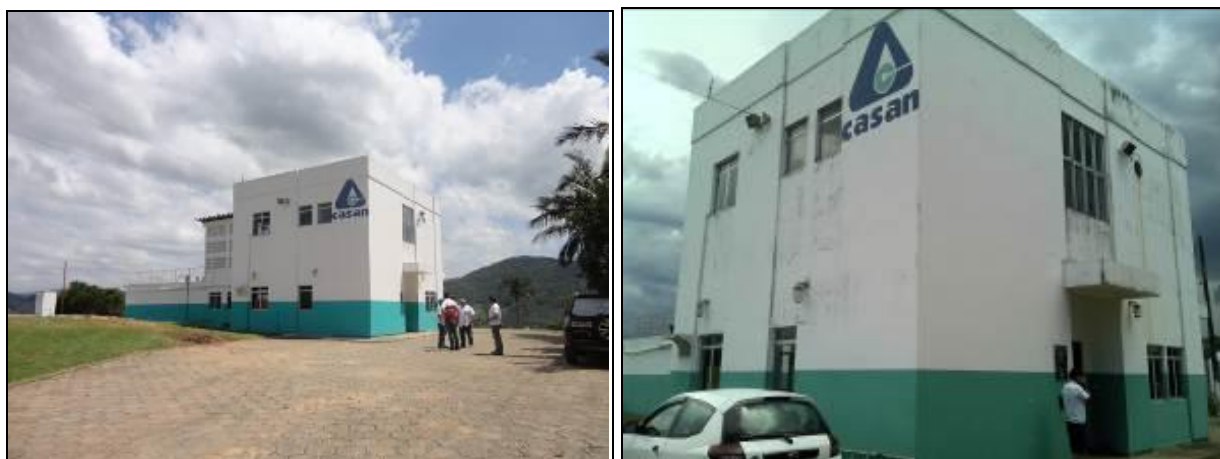
Figura 14: Fachada da ETA (inicial e acompanhamento)

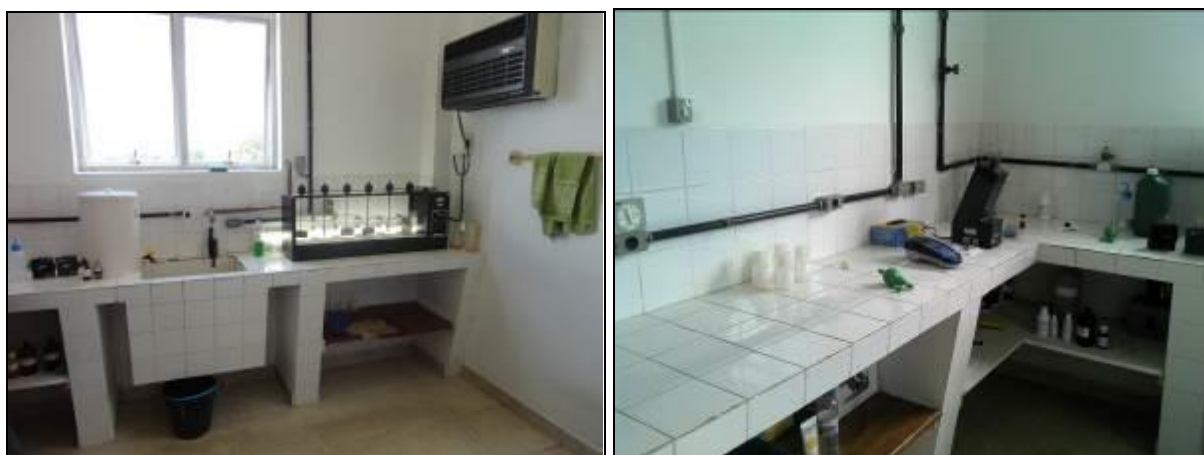
4) As condições do Laboratório são adequadas? Sim (x) Não () Pendência ():

Figura 15: Laboratório da ETA (inicial e acompanhamento)

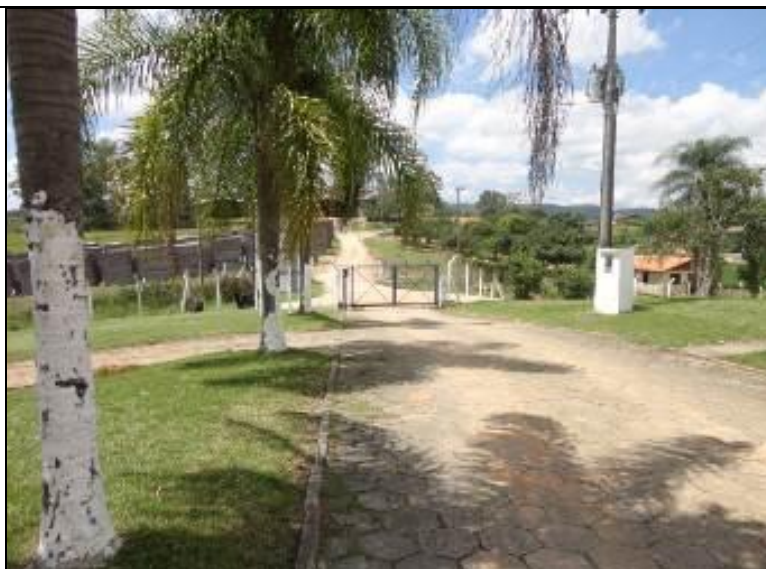
10) Existe cerca de proteção da ETA em bom estado de conservação (Resolução AGESAN Nº11 - Art. 15º)? Sim (x) Não () Pendência ():

Figura 16: Vista da ETA cercada

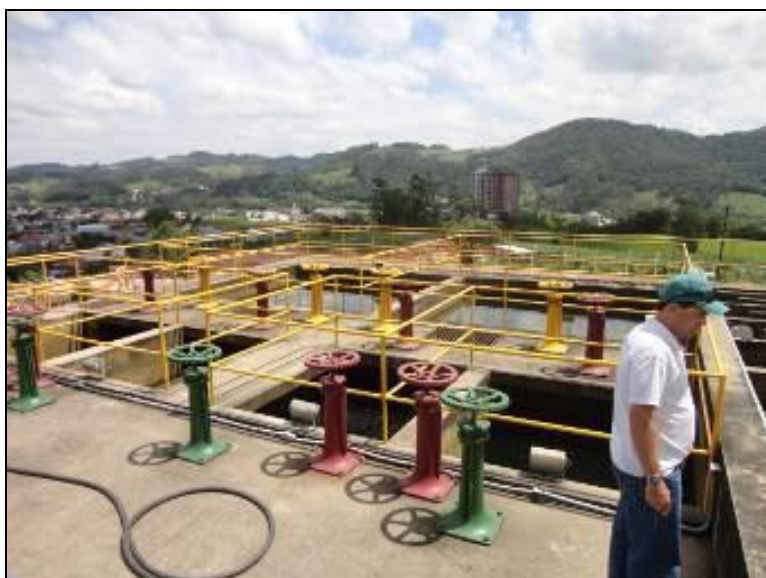
- 11) As condições de limpeza do pátio externo são boas (Resolução AGESAN nº11 - Art. 15º)? Sim (x) Não () Pendência ():
- 12) As escadas de acesso estão em boas condições de uso (Resolução AGESAN nº11 - Art. 15º)? Sim (x) Não () Pendência ():
- 13) Há guarda-corpos de segurança para os acessos e aerador (Resolução AGESAN Nº11 - Art. 15º)? Sim (x) Não () Pendência ():

Figura 17: Guarda corpos da ETA

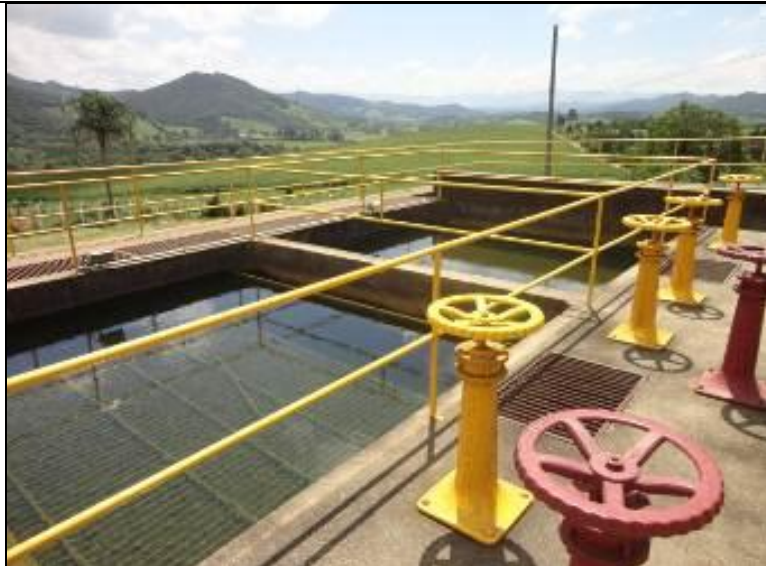
- 14) Os decantadores estão em boas condições (Resolução AGESAN nº11 - Art. 15º)? Sim (x) Não () - Nº de decantadores: 02 (dois).

Figura 18: Decantadores da ETA

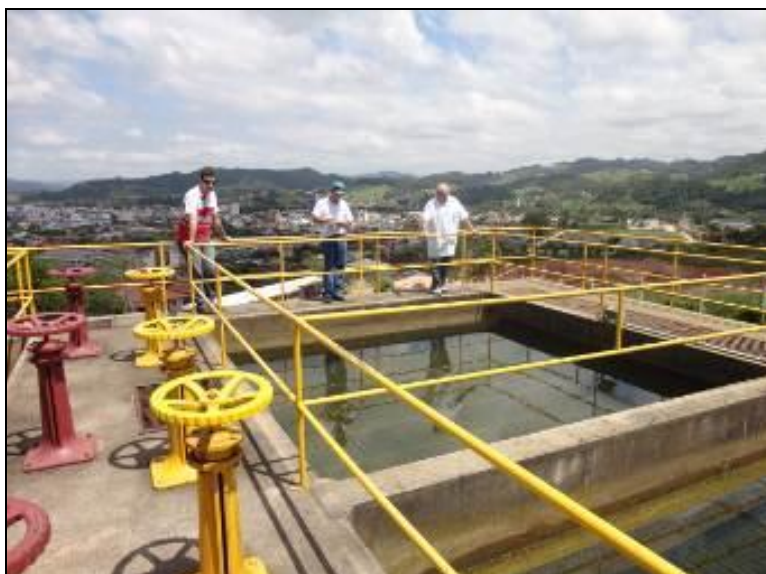
18) Os filtros estão em boas condições (Resolução AGESAN n°11 - Art. 15º)? Sim (x) Não ()
N° de filtros: 04 (quatro).

Figura 19: Filtros da ETA

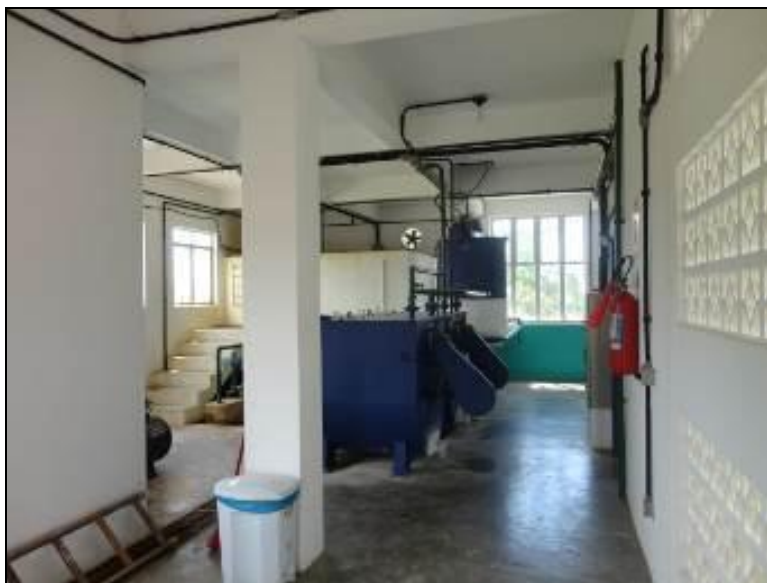
21) A estrutura do prédio da casa de química está aparentemente segura (Resolução AGESAN nº11 Art. 15º)? Sim (x) Não () Pendência ():

Figura 20: Casa de Química

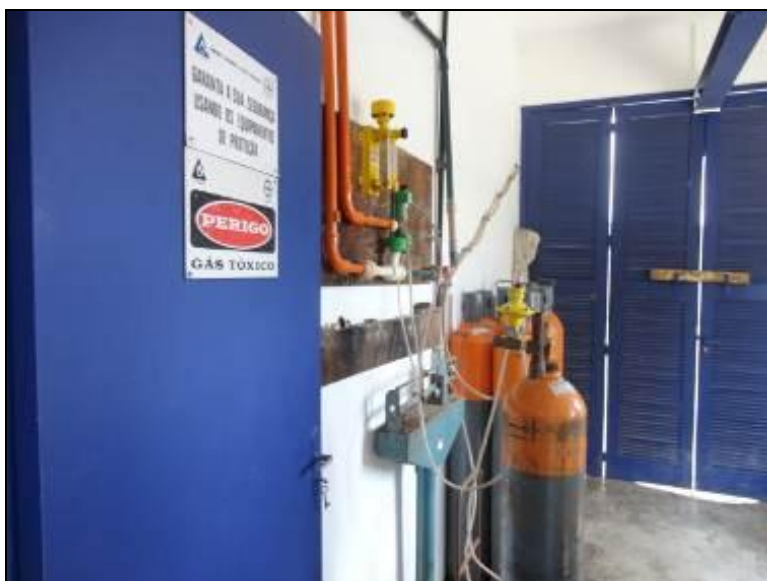
22) Existe almoxarifado para acondicionamento de produtos químicos (Resolução AGESAN nº11 - Art. 18º §2º)? Sim (x) Não () Pendência ():

Figura 21: Guarda dos produtos químicos

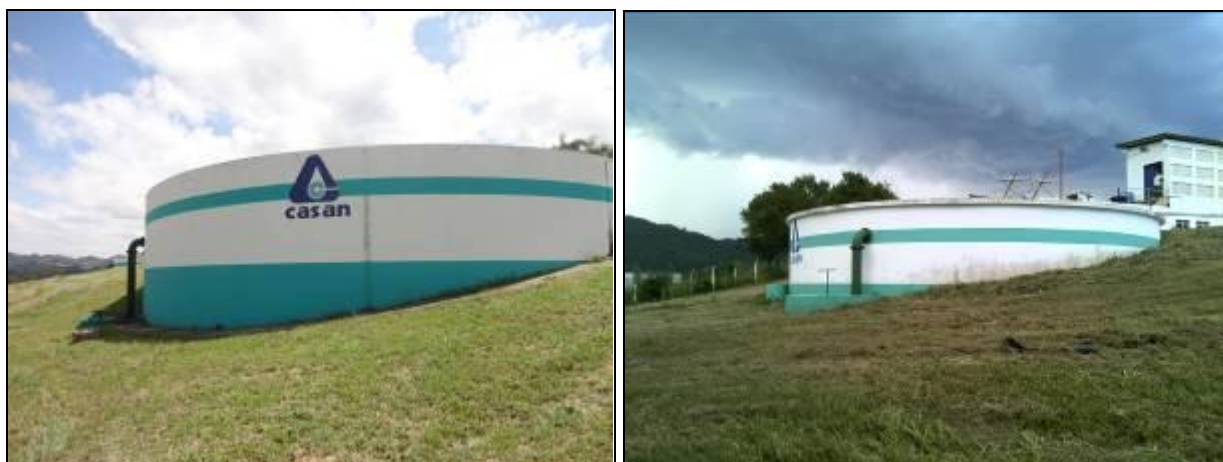
Figura 22: Reservatório R 01 e R 02 (inicial e Acompanhamento)

1) Existem placas indicativas de propriedade e restrição de uso das áreas dos reservatórios (Resolução AGESAN nº 004 - Art.19 - §2º)? Sim () Não (x) Pendência ():

RECOMENDAÇÃO 09: Reportar a solicitação anterior providenciando placas de identificação ou pintura nos reservatórios, onde ainda não há.

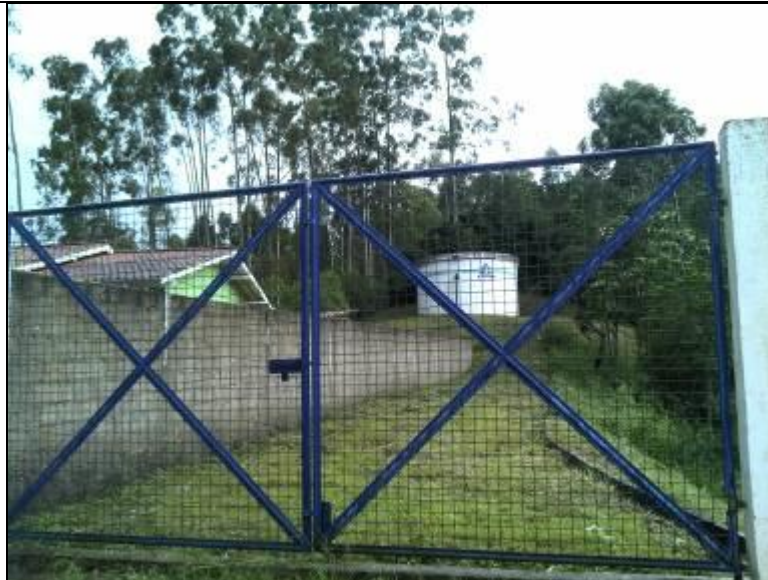
Figura 23: Reservatório R-03 (Inicial)

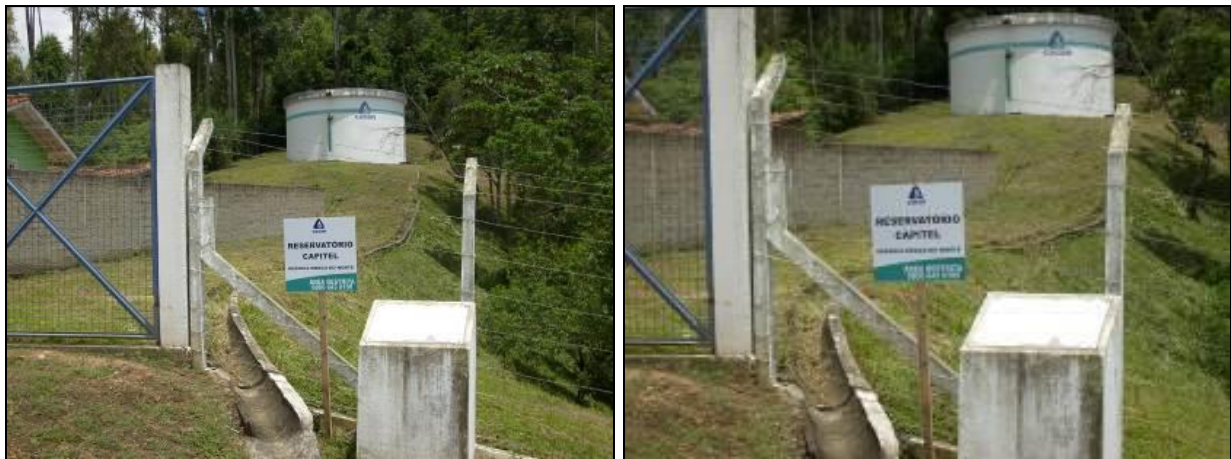
Figura 24: R-03 (Acompanhamento)

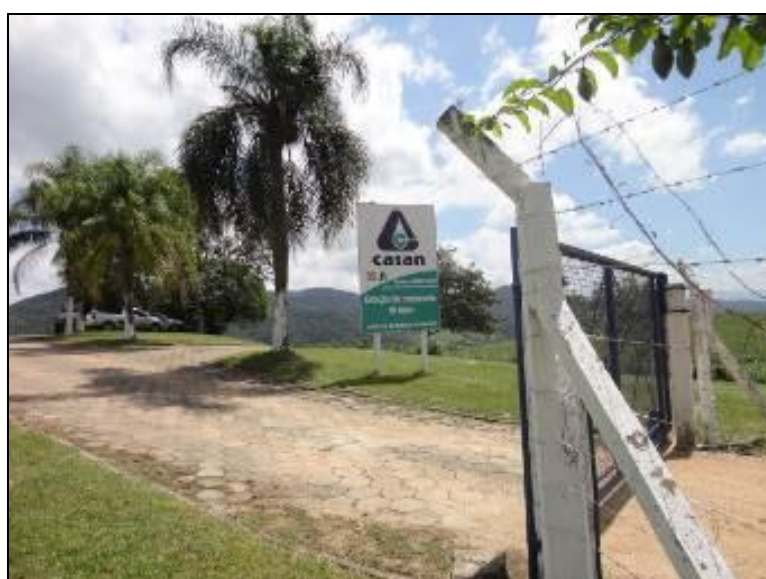
Figura 25: ERAB 2 - (inicial e acompanhamento)

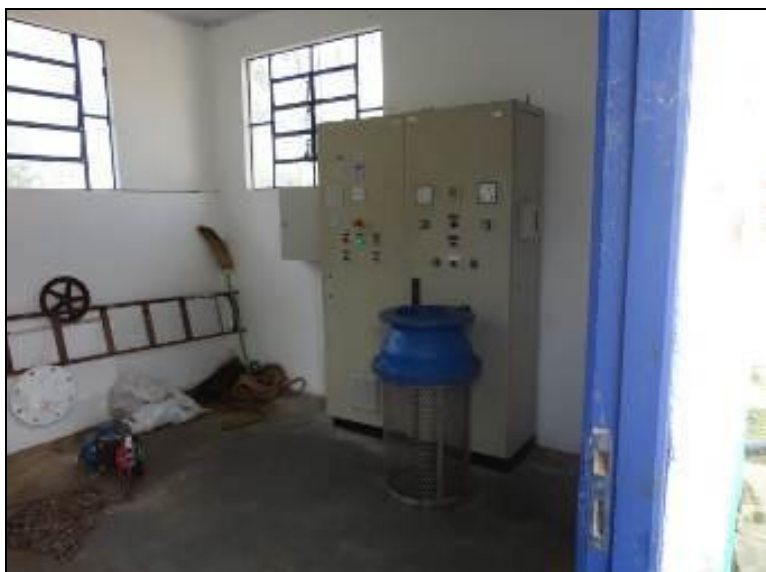
3) Quadro de Energia está em boas condições? Sim (x) Não () Pendência ():

Figura 26: Quadro de Energia e Disjuntor

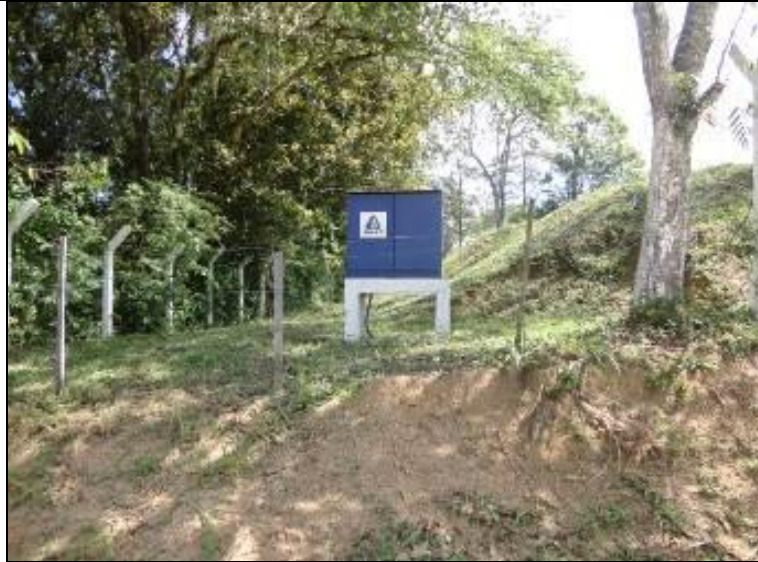
1) Estão devidamente identificadas? Sim () Não (x) Pendência ():

Figura 27: ERAT 01

RECOMENDAÇÃO 11: Todas as Unidades devem estar identificadas. (Acompanhamento)
