RELATÓRIO DE ACOMPANHAMENTO GEFIS Nº 039/2013

Assunto: Fiscalização de ACOMPANHAMENTO dos Serviços de Saneamento Básico

Referência: Processo AGESAN GEFIS 074/13

Local: Rancho Queimado

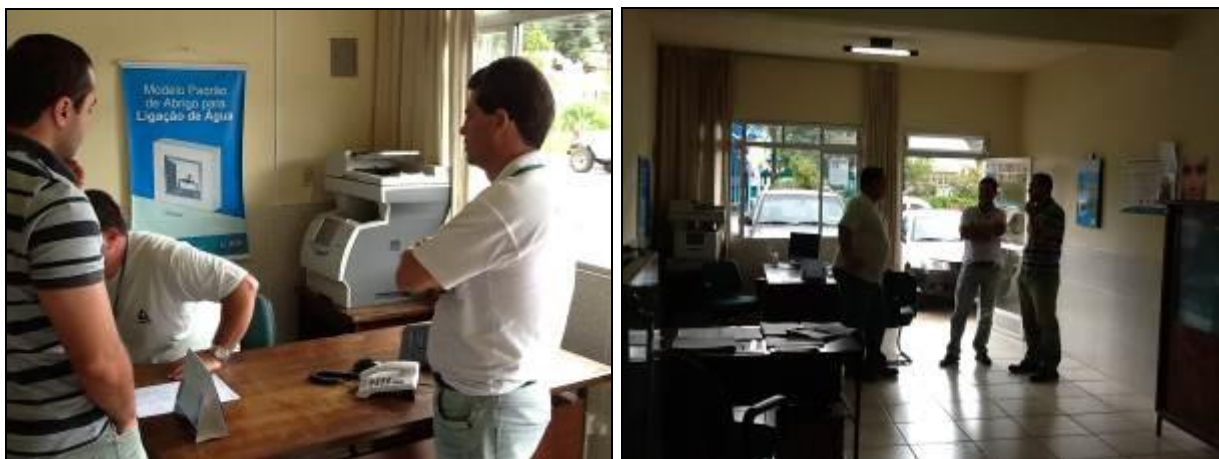
6) As condições de mobiliário são favoráveis (Resolução AGESAN nº 004 – Art. 127)? Sim () Não (x) Pendência ():

Figura 4: Mobiliário (Inicial)

RECOMENDAÇÃO 02: Providenciar melhorias/padronização do mobiliário e otimizar área de atendimento ao público (Inicial).

Obs.: Recomendação não atendida (Acompanhamento).

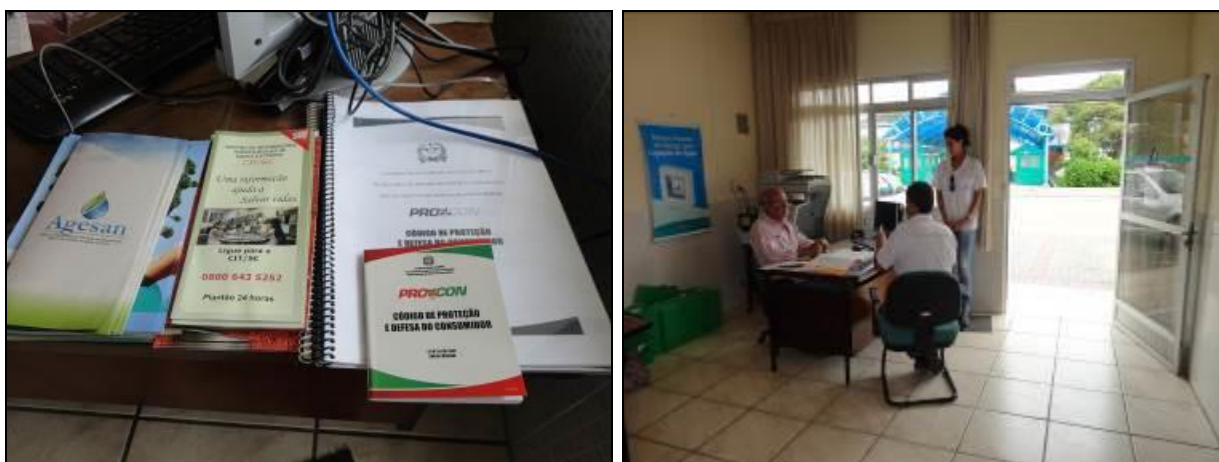
Figura 5: Manuais disponíveis (à esquerda) e Mobiliário (à direita) (Acompanhamento)

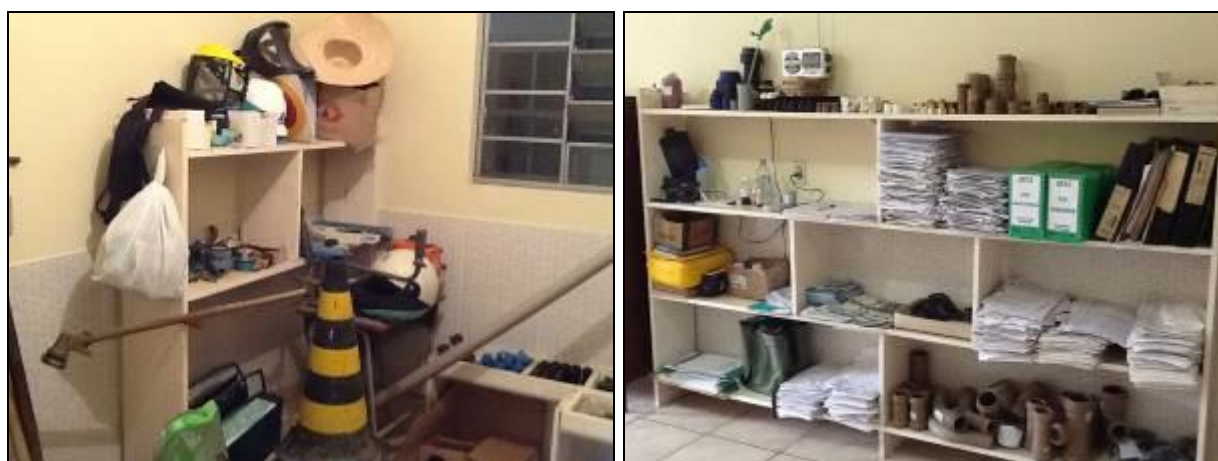
11) Existe almoxarifado em boas condições? Sim () Não (x) Pendência (): Obs.:

Figura 8: Almoxarifado/depósito (Inicial)

RECOMENDAÇÃO 03: Providenciar melhorias e adequações (Inicial)

Obs.: Recomendação não atendida (Acompanhamento)

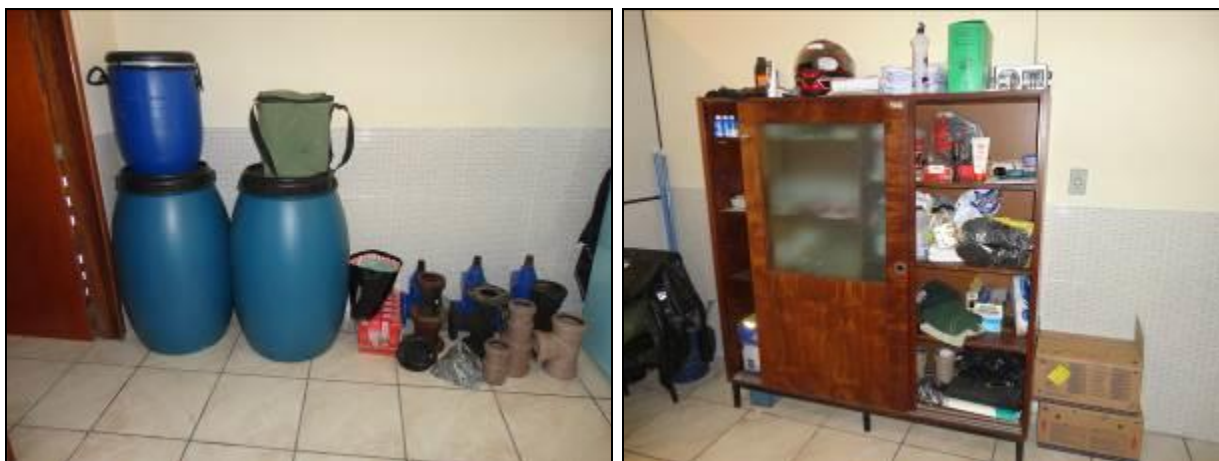
Figura 9: Almoxarifado/depósito (Acompanhamento)

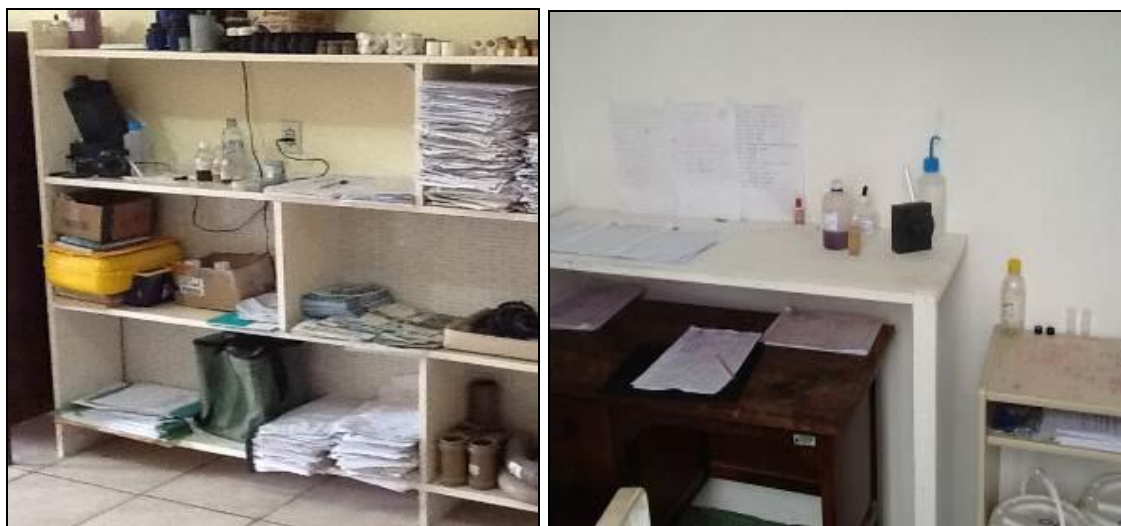
3) As condições do Laboratório são adequadas? Sim () Não () Pendência (x):

Figura 24: Laboratório improvisado junto ao Escritório e na ETA Taquaras (D) (Inicial)

RECOMENDAÇÃO 09: Providenciar adequações às normas técnicas e sanitárias.

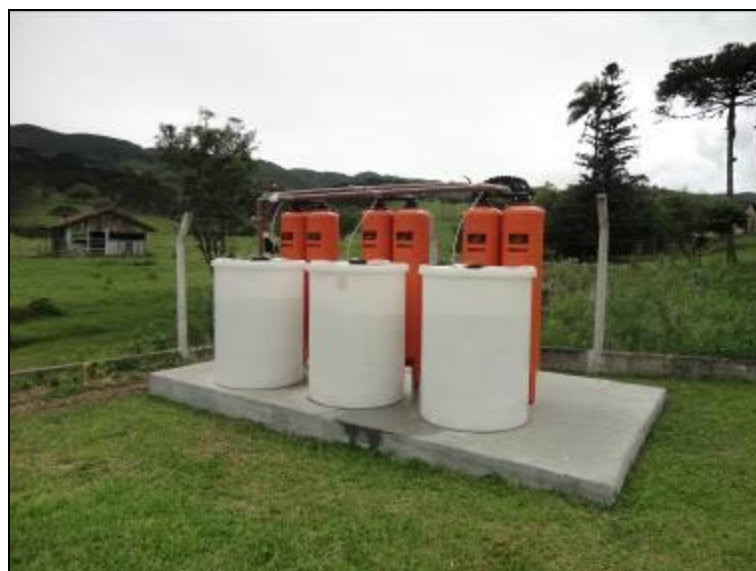
Figura 26: Tanques Desfluoretadores – Casa de química Taquaras(Acompanhamento)

Observações: Providenciar cobertura para os tanques desfluoretadores na área da Casa de Química e Poço de Taquaras (Acompanhamento).

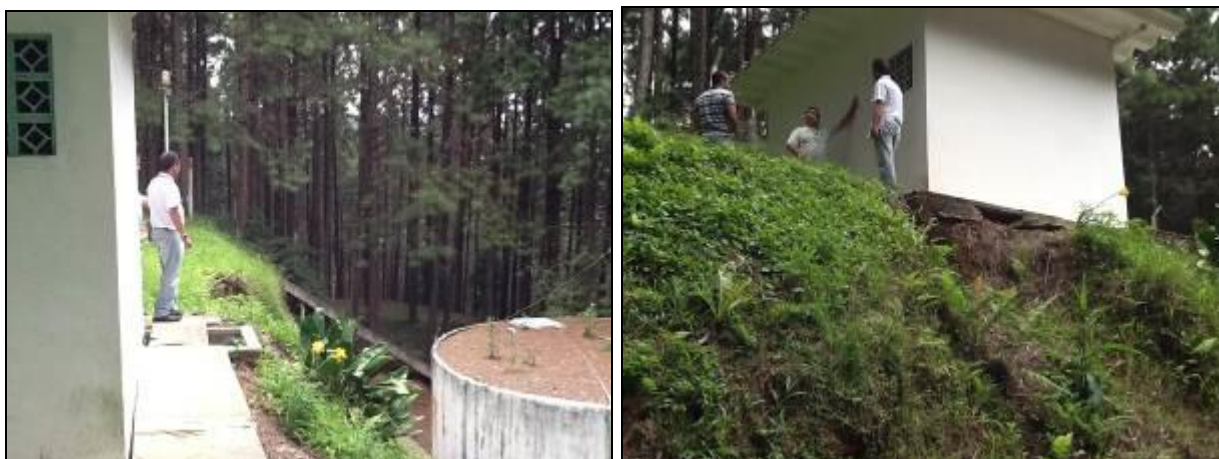
9) Existe cerca de proteção da ETA em bom estado de conservação (Resolução AGESAN Nº11 - Art. 15º)? Sim () Não (x) Pendência ():

Figura 27: Estrutura da ETA Sede sob risco (Inicial)

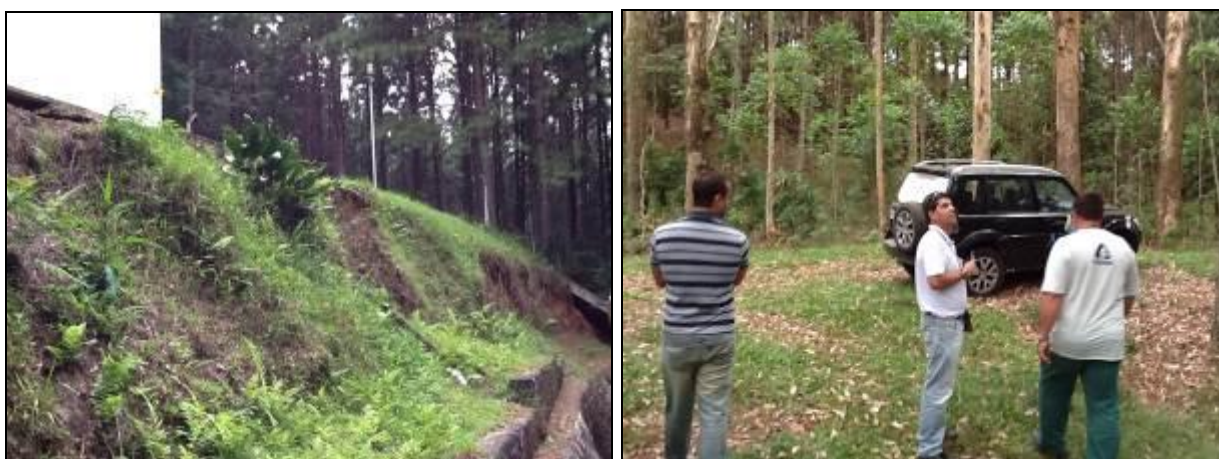
10) As condições de limpeza do pátio externo são boas (Resolução AGESAN nº11 - Art. 15º)? Sim () Não (x) Pendência ():

Figura 28: Áreas externas da ETA Sede (Inicial)

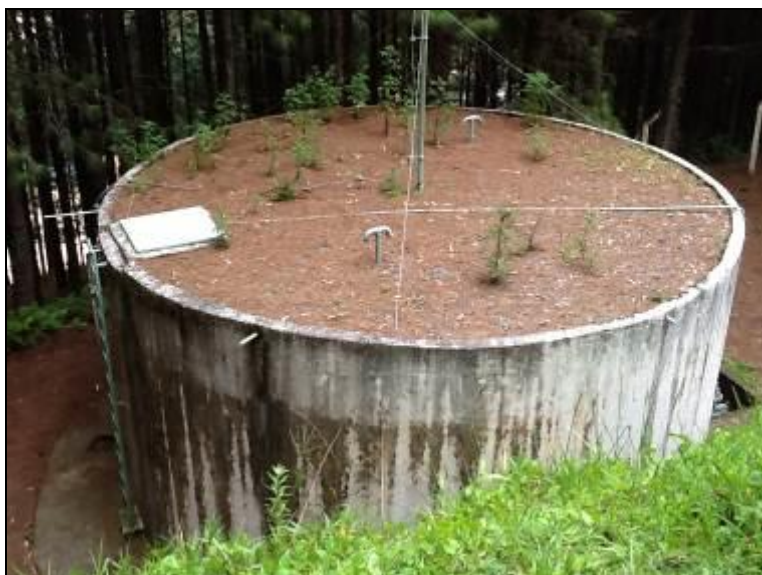
Figura 29: Reservatório R-01 Sede (Inicial)

Observações: Muitas melhorias são necessárias no entorno do R-01 Sede e Casa de Química anexa (Inicial).

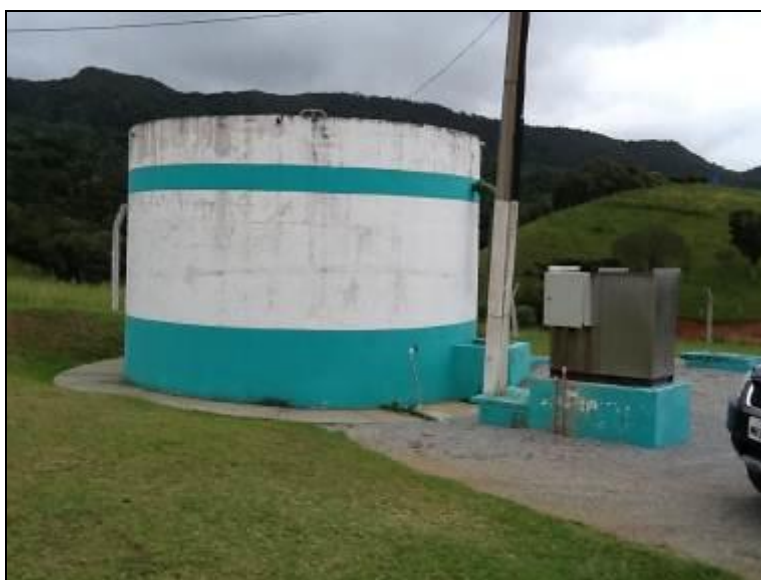
Figura 31: R-01 Taquaras em boas condições (Inicial)

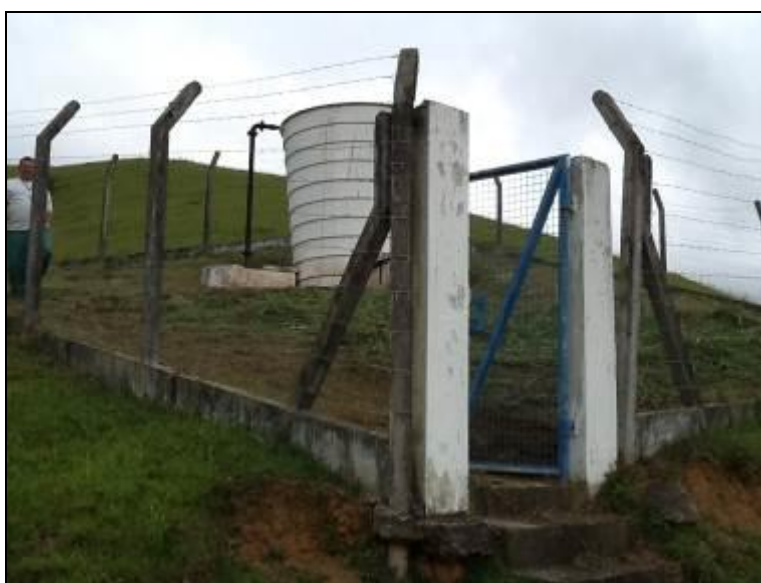
Figura 33: R-02 Taquaras em boas condições (Inicial)

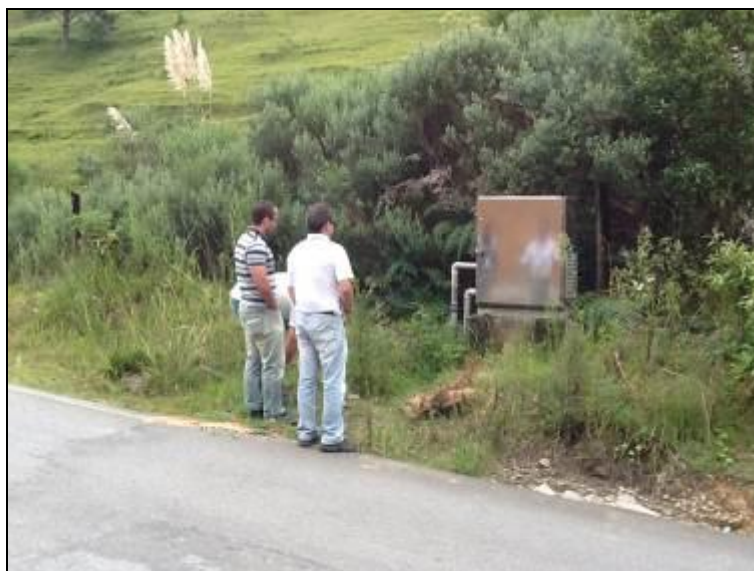
Figura 35: ERAT sem identificação (Inicial)

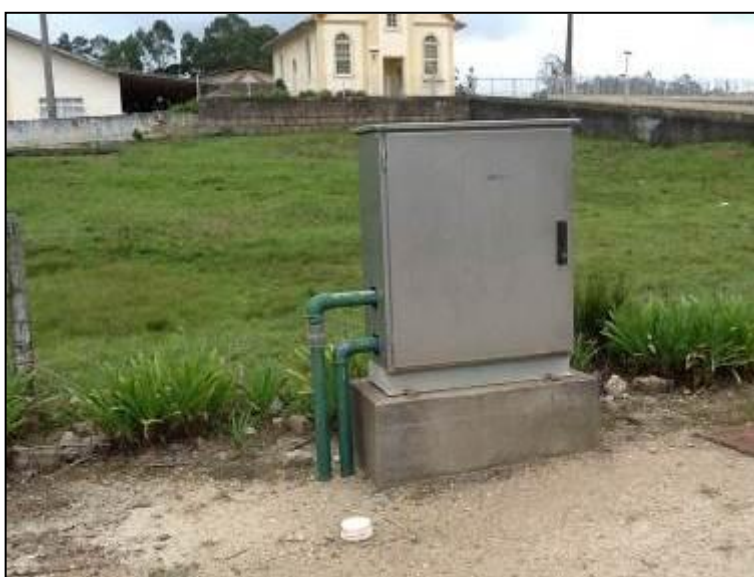
Figura 37: ERAT sem isolamento (Inicial)

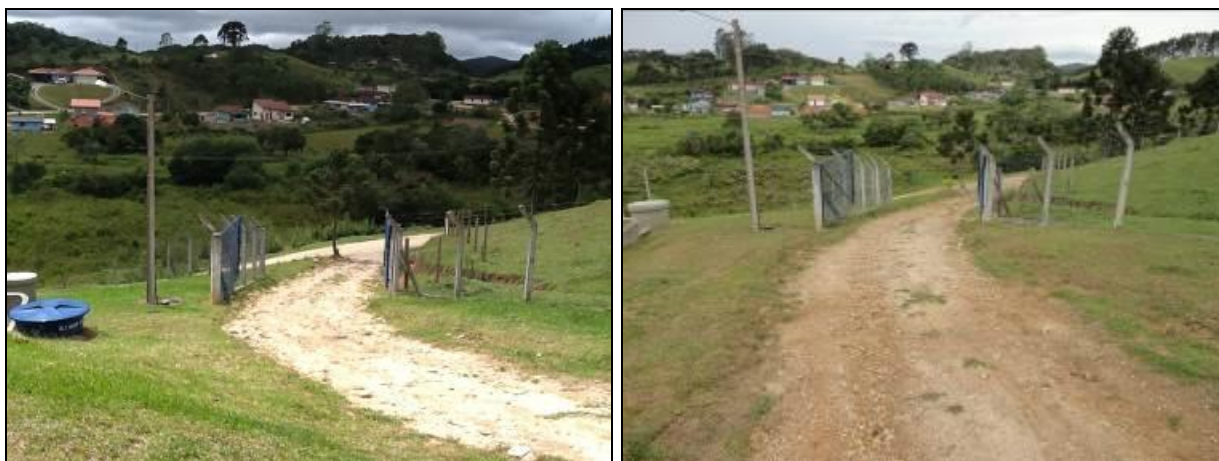
- 11) O acesso à ETE está em boas condições (Resolução AGESAN N°11 Art. 42º)?
Sim () Não (x) Pendência ():

Figura 43: Acesso à ETE (Inicial à esquerda – Acompanhamento à direita)
