RELATÓRIO DE FISCALIZAÇÃO

**Assunto: Fiscalização INICIAL dos Serviços de
Saneamento Básico**

Relatório nº 101/2013

Município de: LUIZ ALVES/SC

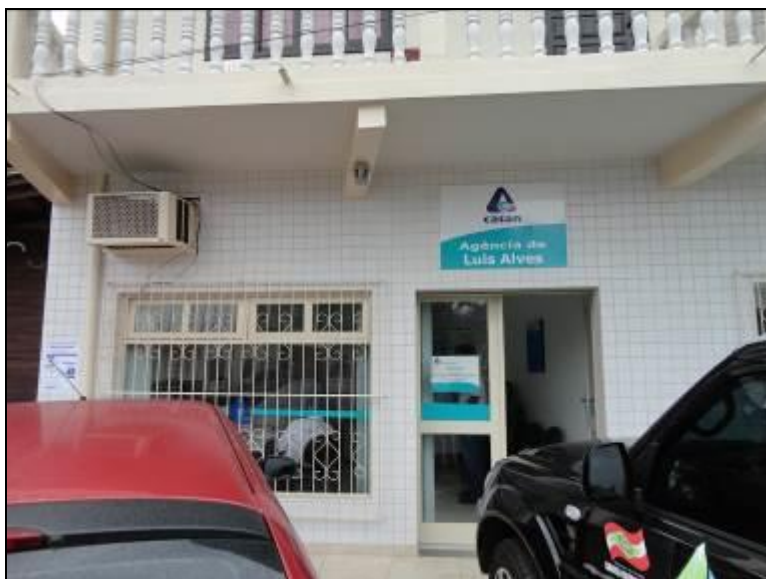
Figura 1: Fachada do Escritório

1) Existe identificação de que ali funciona um escritório de atendimento (Lei nº 8.078 Art. 6º)? Sim (x) Não () Pendência ():

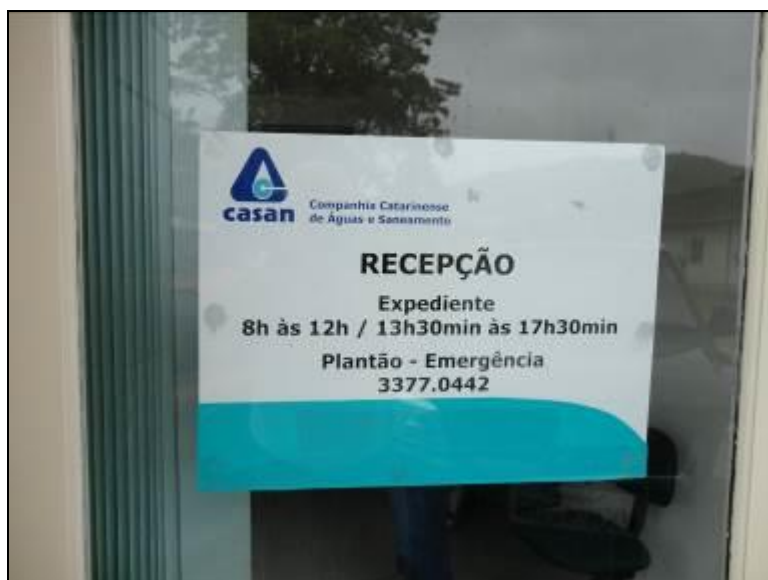
Figura 2: identificação do horário de atendimento

3) Há placa indicativa do horário de funcionamento (Lei nº 8.078 - Art. 6º)? Sim (x)
Não () Pendência ():

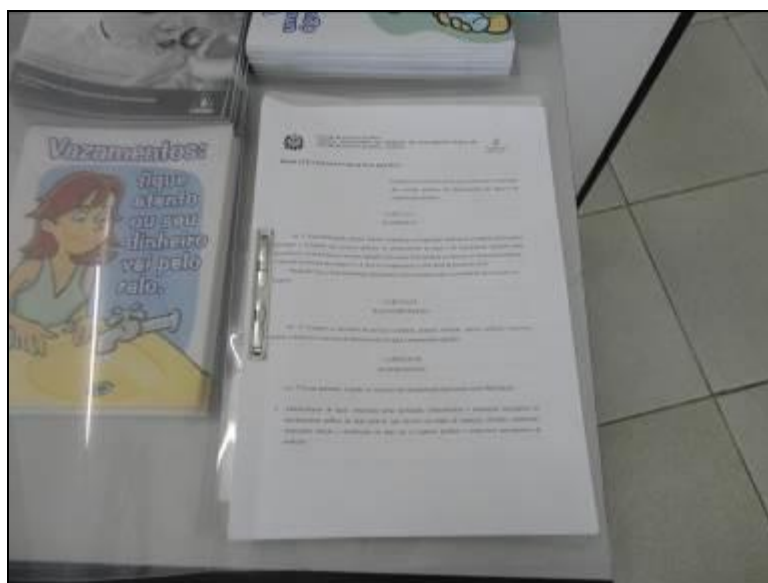
Figura 3: Manual e Resolução

4) Existem manuais, guias e informações adequadas disponíveis aos usuários (CDC, Resoluções Agesan, etc.)? Sim (x) Não () Pendência ():

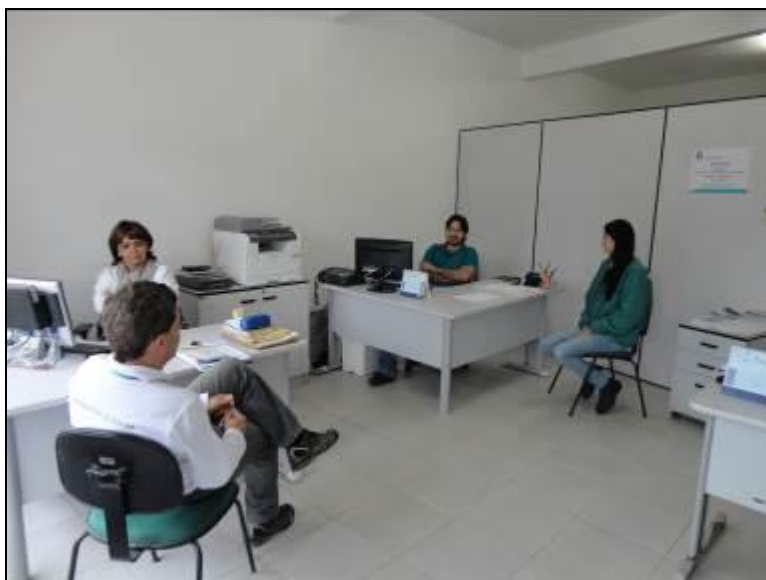
Figura 4: Área de atendimento ao público

5) A estrutura do prédio está aparentemente segura (Resolução AGESAN nº 004 - Art. 127)? Sim (x) Não () Pendência ():

6) As condições de mobiliário são favoráveis (Resolução AGESAN nº 004 - Art. 127)? Sim (x) Não () Pendência ():

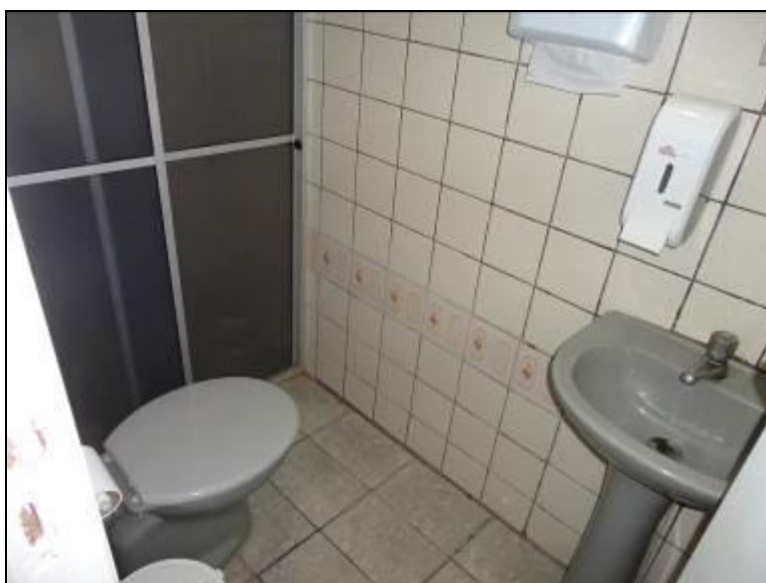
Figura 5: Banheiro Coletivo

8) Existe sanitário disponível para uso dos funcionários (Resolução AGESAN nº 004 Art. 127)? Sim (x) Não () - Encontra-se em boas condições de higiene e limpeza? Sim (x) Não () Pendência ():

9) Há sanitários para os usuários (Resolução AGESAN nº 004 - Art. 127)? Sim () Não (x) - Encontram-se em boas condições de higiene e limpeza? Sim () Não () Pendência (): Obs.: Banheiro de uso coletivo aos funcionários e público.

RECOMENDAÇÃO 01: Afixar cartaz para o uso para do banheiro ao público.

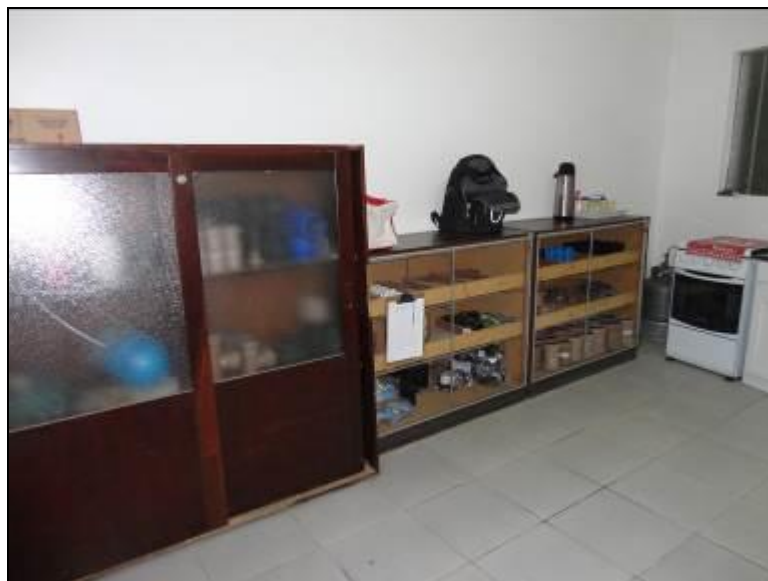
Figura 6: Almoxarifado

10) Existe almoxarifado em boas condições? Sim (x) Não () Pendência ():

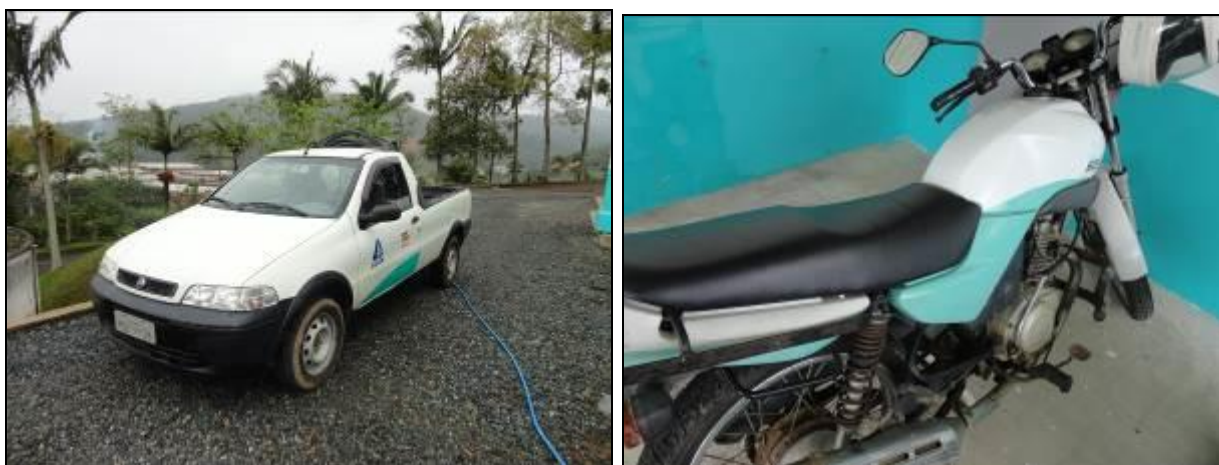
Figura 7: Veículos da Agência

18) Existem veículos para uso dos funcionários? Sim () Não () Pendência ():

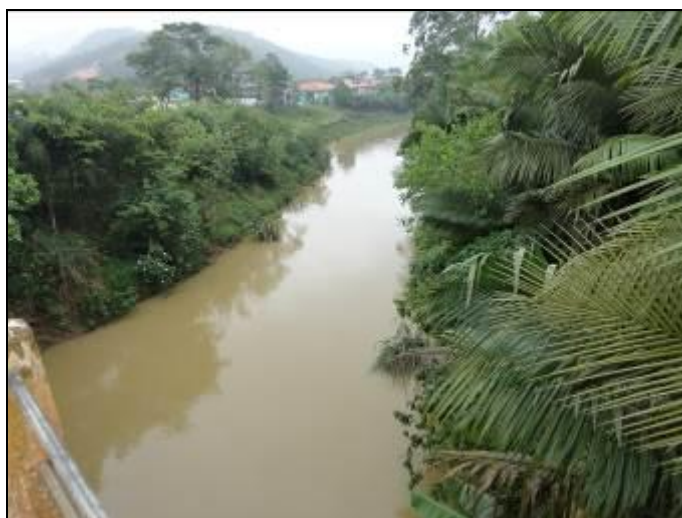
Figura 8: Vista do Rio Luiz Alves

3) Existe cerca de proteção da área do manancial (Resolução AGESAN nº11- Art. 10º)? Sim () Não (x) Pendência ():

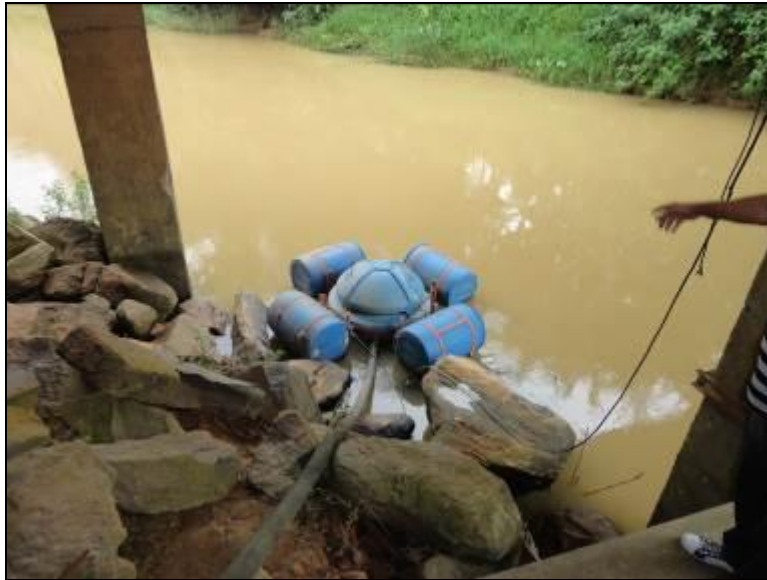
Figura 9: Vista da Captação - Rio Luiz Alves

5) O tipo de captação é adequado (NBR 12.213)? Sim (x) Não () Pendência ():

RECOMENDAÇÃO 04: Providenciar melhorias no acesso aos equipamentos captação

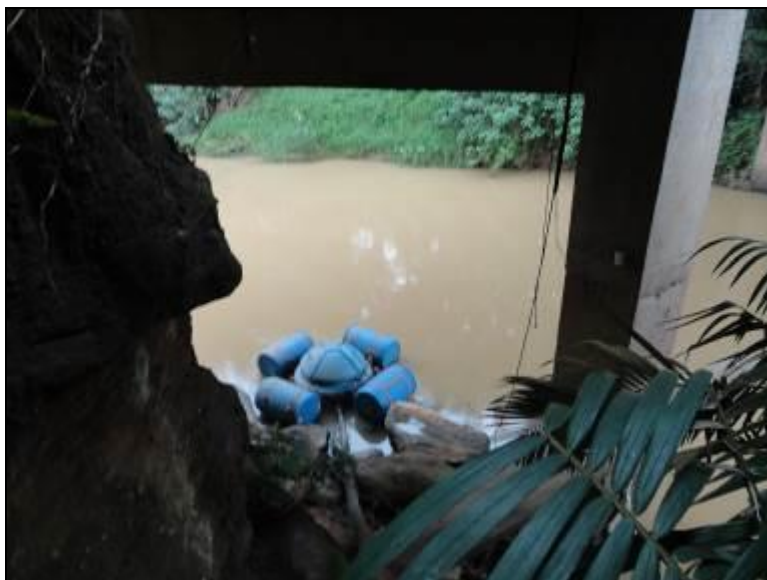
Figura 10: Condições Operacionais da Captação.

6) As condições operacionais da captação são adequadas (Resolução AGESAN nº11 Art. 11º)? Sim () Não (x) Pendência ():

Observações: Acesso ruim, captação inadequada, sem segurança para os operadores que fazem manutenção.

RECOMENDAÇÃO 05: Providenciar melhores condições operacionais na captação.

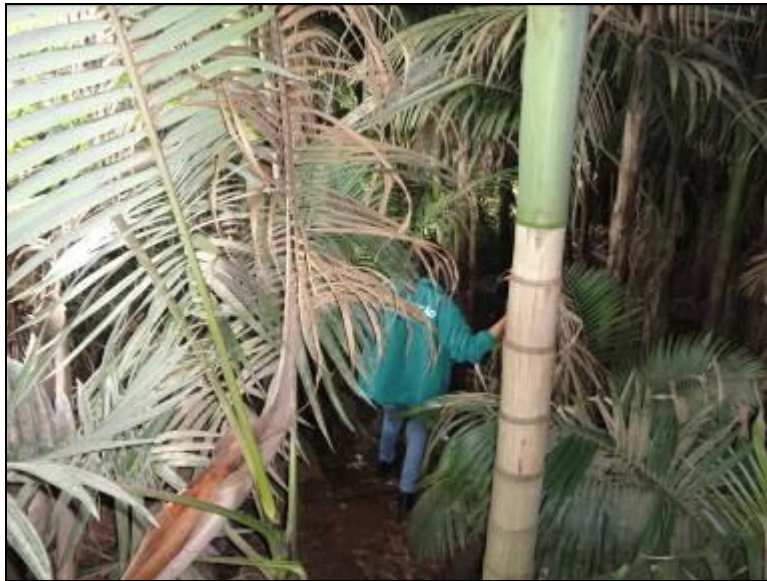
Figura 11: Acesso a Captação

7) Existe facilidade de acesso ao local (Resolução AGESAN nº11 - Art. 11º)? Sim () Não (x) Pendência ():

RECOMENDAÇÃO 07: Providenciar melhores condições de acesso aos funcionários para sua manutenção.

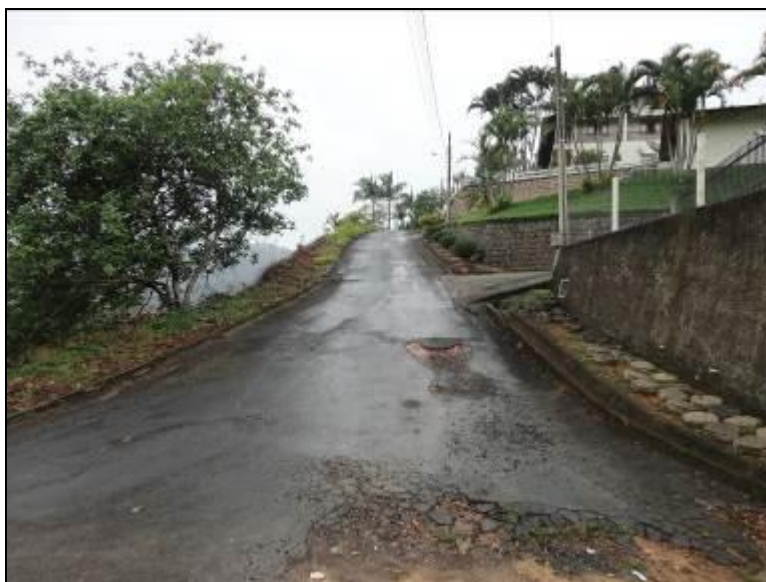
Figura 12: Acesso a ETA

2) O acesso à ETA está em boas condições (Resolução AGESAN Nº11 - Art. 15º)?

Sim (x) Não () Pendências ():

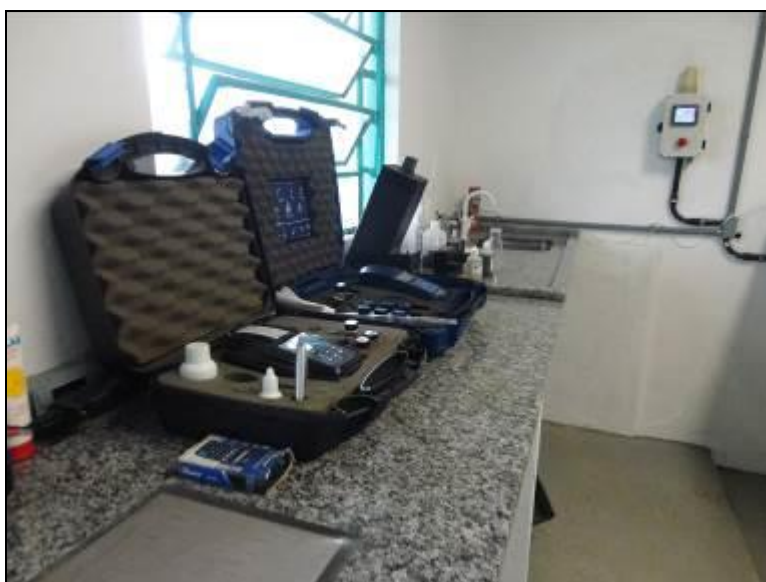
Figura 13: Laboratório da ETA

3) As condições do Laboratório são adequadas? Sim (x) Não () Pendência ():

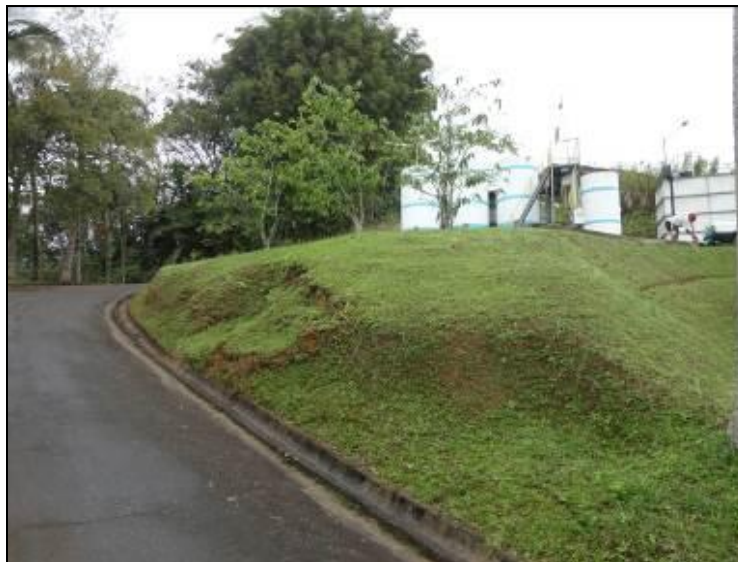
Figura 14: Acesso entorno da ETA

9) Existe cerca de proteção da ETA em bom estado de conservação (Resolução AGESAN Nº11 - Art. 15º)? Sim (x) Não () Pendência ():

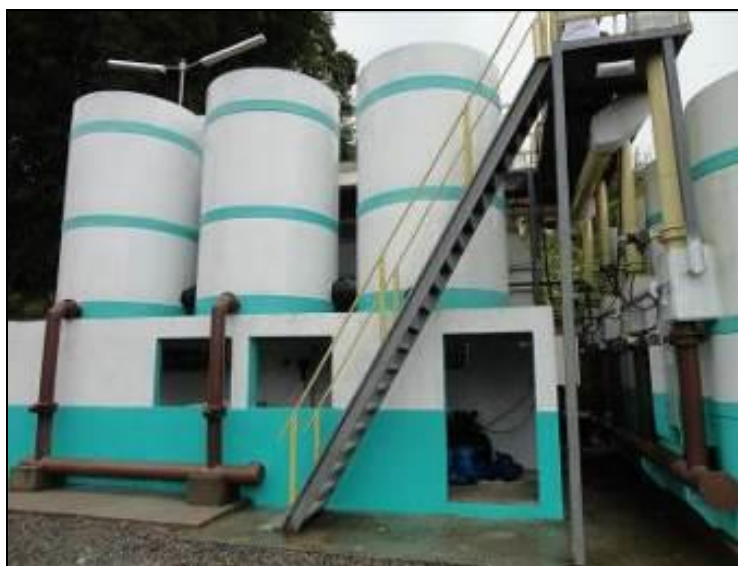
Figura 15: Escada de Acesso a ETA

11) As escadas de acesso estão em boas condições de uso (Resolução AGESAN nº11 - Art. 15º)? Sim (x) Não () Pendência ():

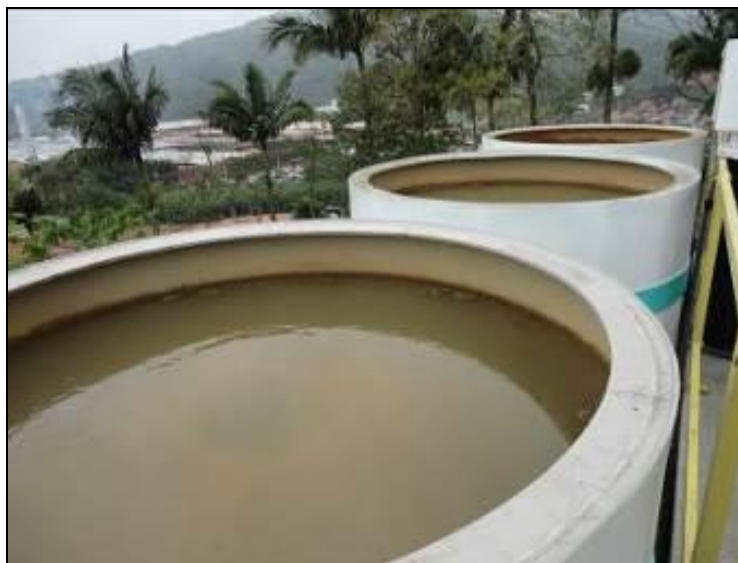
Figura 16: Decantares

13) Os decantadores estão em boas condições (Resolução AGESAN n°11 - Art. 15°)? Sim (x) Não () - N° de decantadores: 03 (três).

15) O lodo lançado pelos decantadores é disposto de forma adequada? Sim () Não (X) - Onde? Rede pluvial.

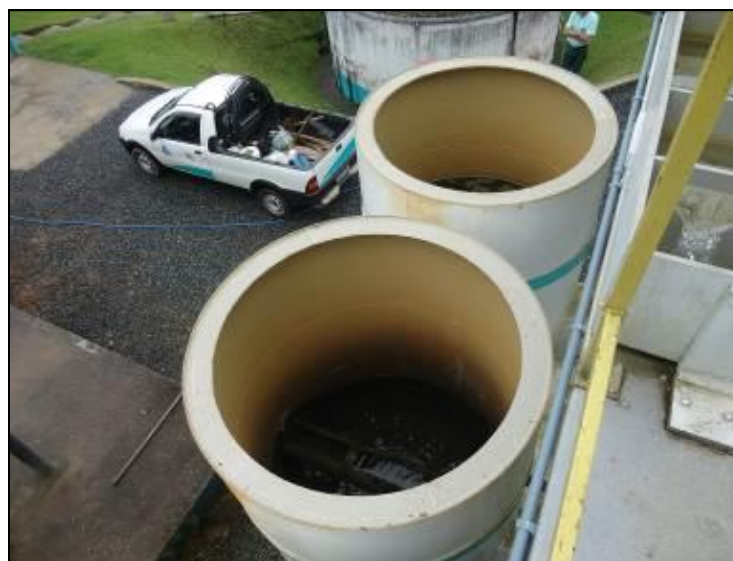
Figura 17: Filtros

17) Os filtros estão em boas condições (Resolução AGESAN n°11 - Art. 15°)? Sim (x) Não () N° de filtros: 02 (dois).

18) Os instrumentos possuem tampas (Resolução AGESAN n°11 - Art. 15°)? Sim ()

Não (x) Pendência () :

RECOMENDAÇÃO 10: Providenciar tampas nos filtros, conforme determina Resolução.

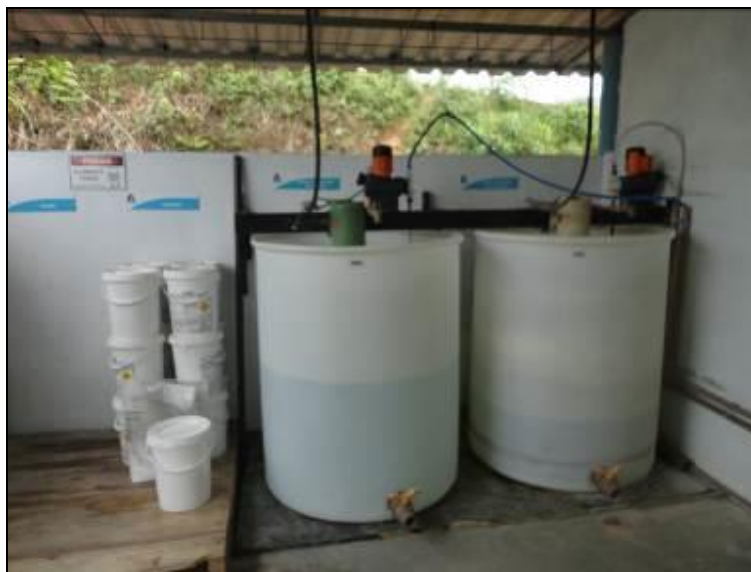
Figura 18: Casa de Química

20) A estrutura do prédio da casa de química está aparentemente segura (Resolução AGESAN nº11 Art. 15º)? Sim (x) Não () Pendência ():

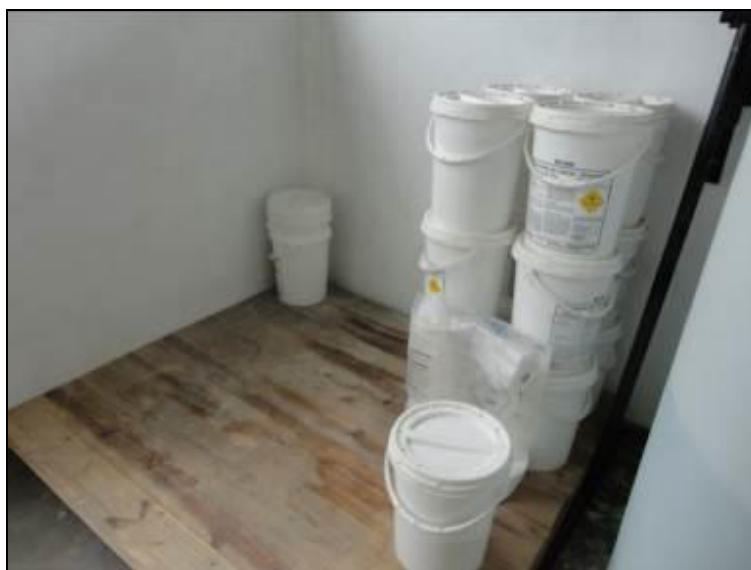
Figura 19: Almoxarifado e acondicionamento dos produtos químicos

21) Existe almoxarifado para acondicionamento de produtos químicos (Resolução AGESAN nº11 - Art. 18º §2º)? Sim (x) Não () Pendência ():

22) O armazenamento dos produtos químicos é adequado (Resolução AGESAN Nº11 - Art. 18º §2º)? Sim (x) Não () Pendência ():

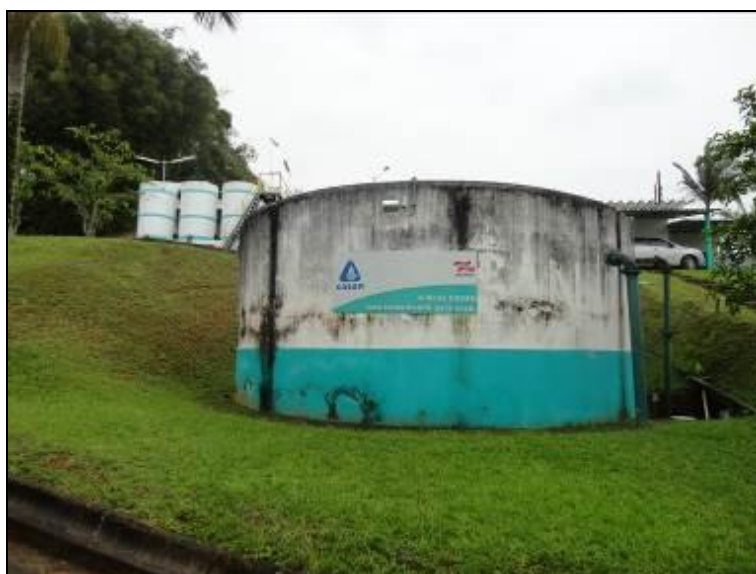
Figura 20: Reservatório junto a ETA

1) Existe facilidade de acesso ao local? Sim (x) Não ()

Observações: O reservatório precisa de lavação e de pintura.

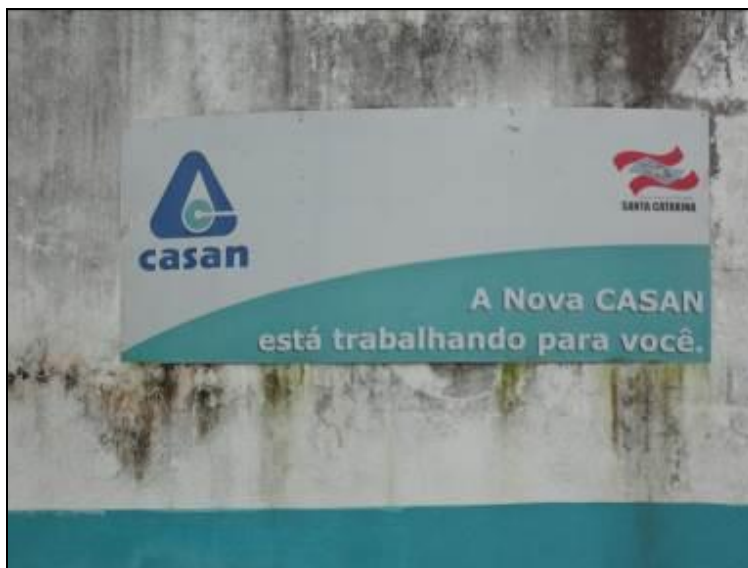
Figura 21: Identificação

2) Existem placas indicativas de propriedade e restrição de uso das áreas dos reservatórios (Res. AGESAN nº 004 - Art.19 - §2º)? Sim () Não (x) Pendência ():

Obs.: A placa de identificação não atende as determinações da Resolução.

RECOMENDAÇÃO 11: Providenciar placa ou pintura no reservatório com as devidas identificações/informações.

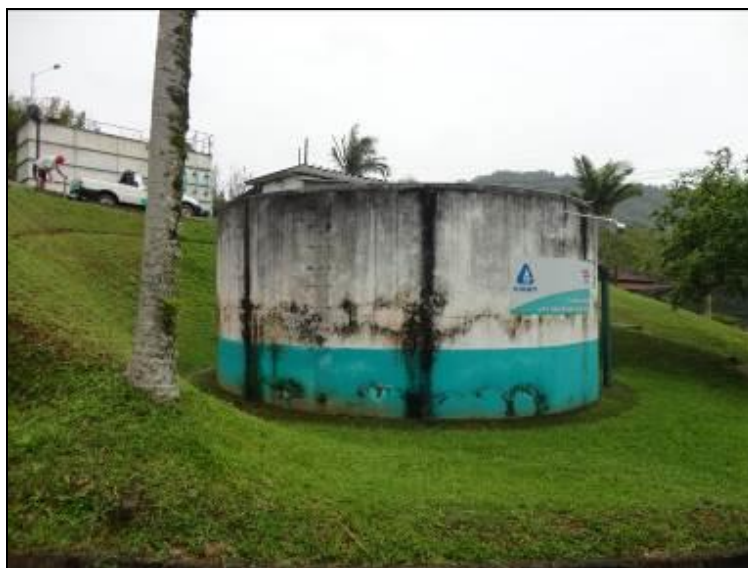
Figura 22: Vista do entorno do reservatório

3) As condições de limpeza dos entornos são adequadas (Resolução AGESAN nº11 - Art. 23º)? Sim (x) Não () Pendência ():

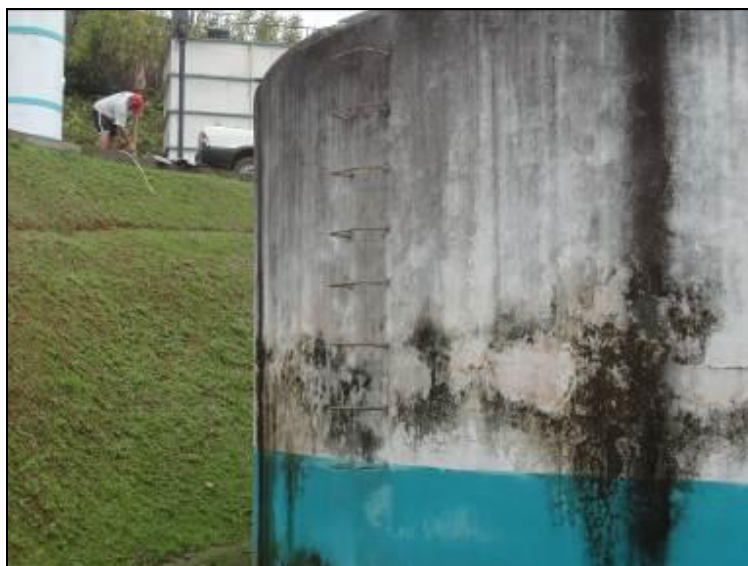
Figura 23: Escada de acesso

5) Existem escadas em boas condições de uso (Resolução AGESAN nº11 - Art. 23º)? Sim (x) Não () Pendência ():

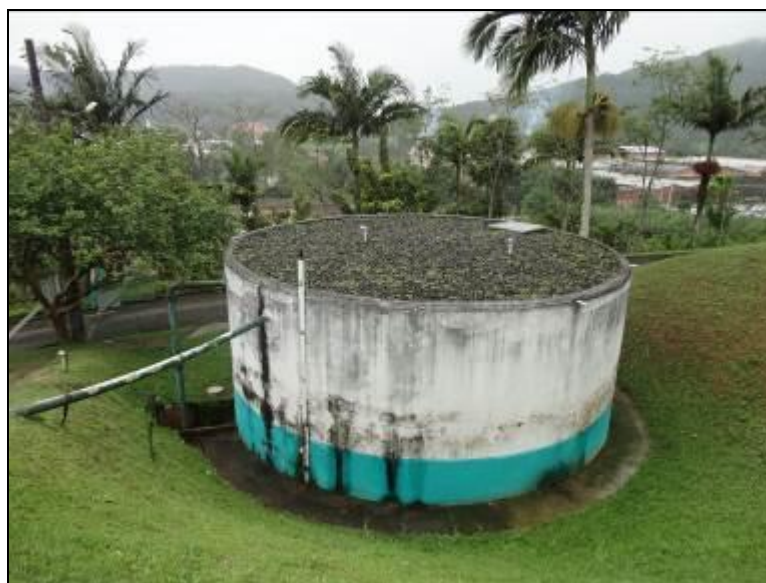
Figura 24: Área de cobertura do reservatório

7) As áreas de cobertura encontram-se em condições adequadas (Resolução

AGESAN N°11 - Art. 23°)? Sim (x) Não () Pendência ():

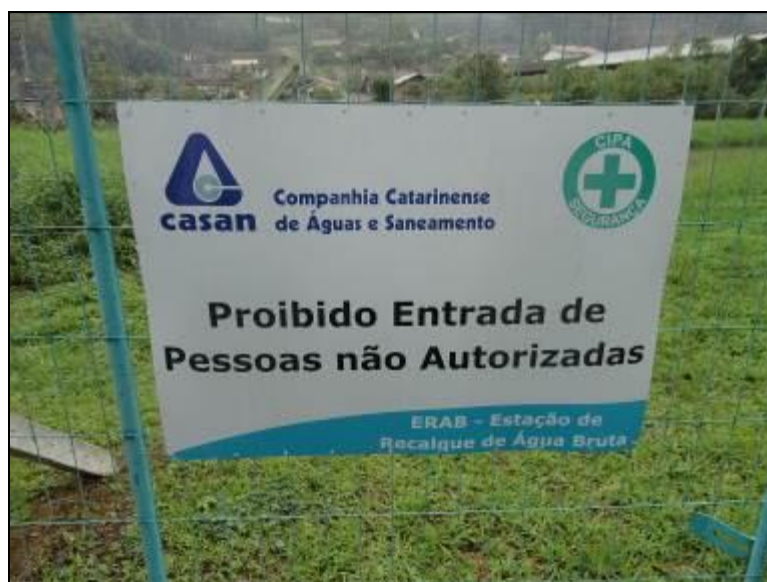
Figura 25: Identificação EBAB

1) Estão devidamente identificadas? Sim (x) Não () Pendência ():

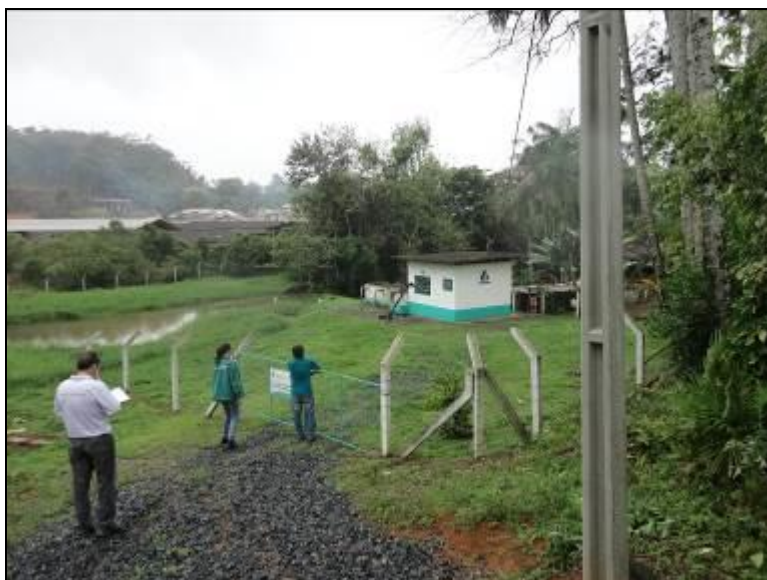
Figura 26: Entorno da ERAB

2) Estão devidamente isoladas? Sim (x) Não () Pendência ():

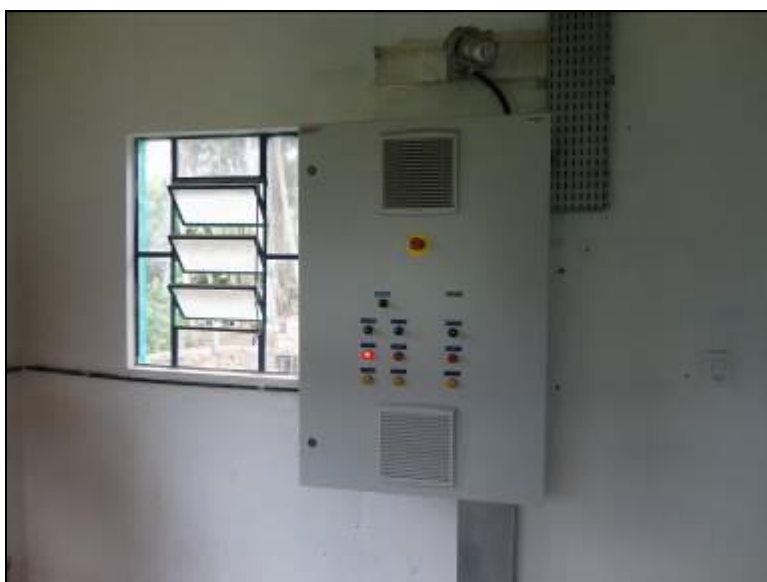
Figura 27: comandos de Energia da ERAB

3) Quadro de Energia está em boas condições? Sim (x) Não () Pendência ():

4) O disjuntor está devidamente trancado? Sim (x) Não () Pendência ():

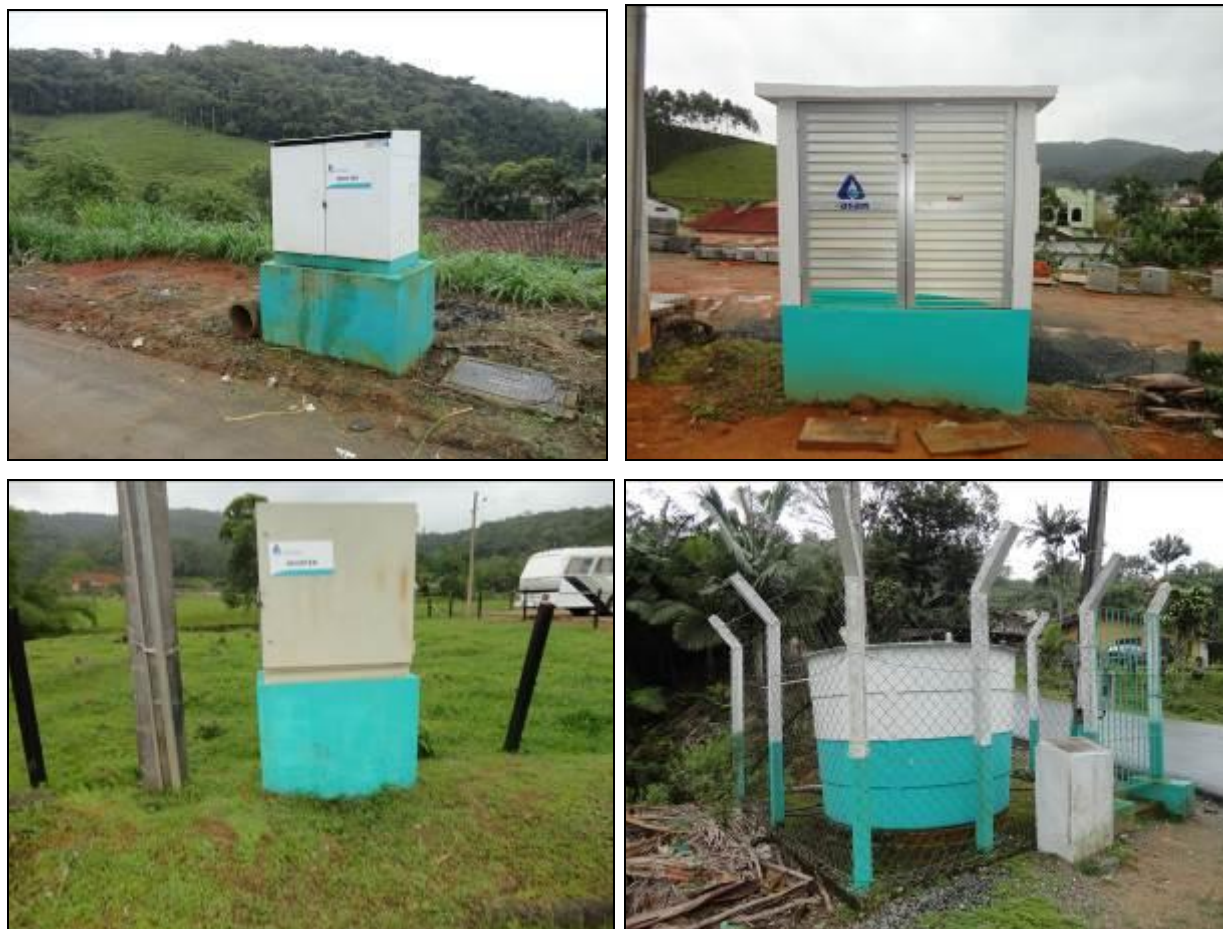
Figura 28: Boosters

- 1) Estão devidamente identificadas? Sim (x) Não () Pendência ():
- 2) Estão devidamente isoladas? Sim (x) Não () Pendência ():
- 3) Quadro de Energia está em boas condições? Sim (x) Não () Pendência ():

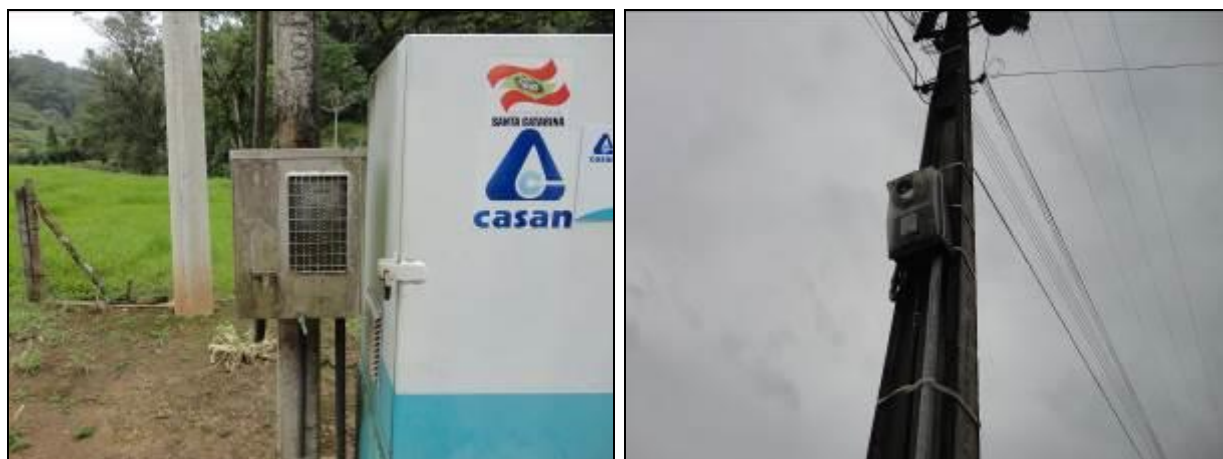
Figura 29: Quadro de energia dos Booster

4) O disjuntor está devidamente trancado? Sim (x) Não () Pendência ():
