RELATÓRIO DE FISCALIZAÇÃO

Assunto: Fiscalização EMERGENCIAL

Relatório nº 025/2014

6.1 Resumo da denúncia/solicitação recebida: Possível vazamento na rede coletora de esgotamento sanitário da Cachoeira do Bom Jesus, afetando lagoas da Associação dos Magistrados Catarinenses (AMC) que provocou a mortandade de peixes.

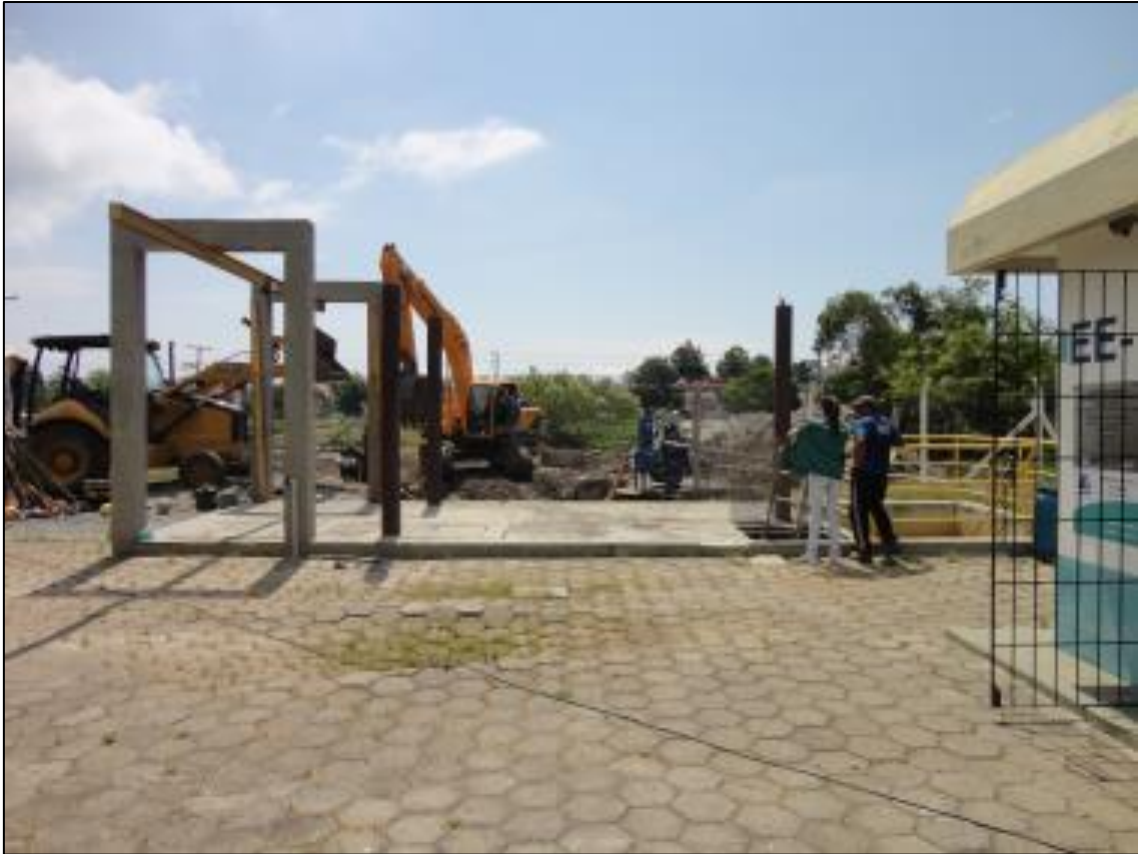
Primeiramente, foi verificada a situação da EEE que está em obras (Figura 2), a fim de melhorar a interligação dos poços de visitas (PV) da rua principal do bairro (Avenida Luiz Boiteux Piazza) com a estação, pois os mesmos encontram-se em cota mais baixa. Estão refazendo também o poço úmido da EEE e suas tubulações de entrada. A empresa responsável é a Itajuí Engenharia de Obras. Segue alguns dados sobre a EEE (Figura 3):

Figura 2: Obras na EEE B01 Cachoeira

- 01) Com as obras na Estação Elevatória de Esgoto, haverá melhoras no sistema da rede coletora de esgoto e os vazamentos nos poços de visita não devem mais acontecer.
 - 02) No momento da vistoria, estava ocorrendo a limpeza da rede pluvial próxima à Associação dos Magistrados Catarinenses.
-

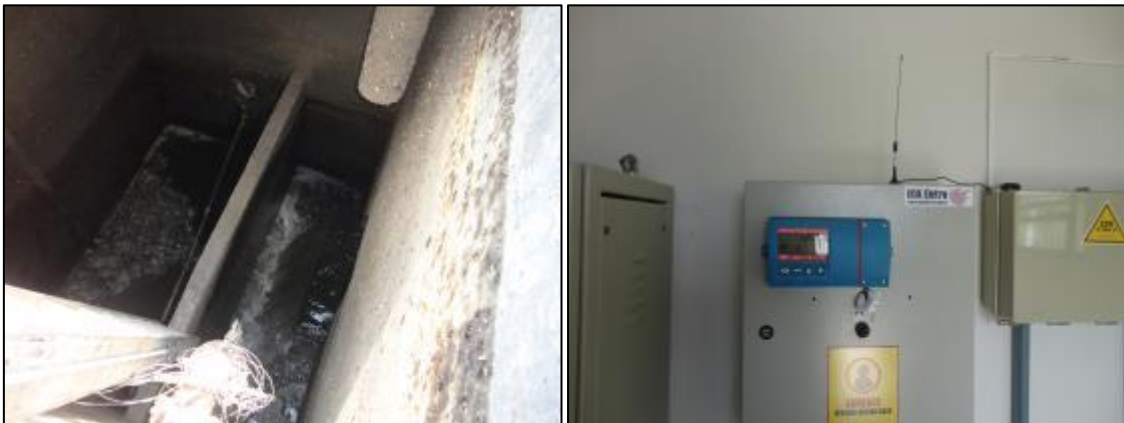
- Localização: Rua Deputado Otacílio Costa – Cachoeira do Bom Jesus;
- Origem do resíduo: Local + duas outras Estações Elevatórias de Esgoto no bairro;
- Destino do resíduo: ETE Canasvieiras
- Quantidade de bombas: Duas bombas com potência de 12 CV cada;
- Sistema de telemetria: Possui a telemetria.

Figura 3: Poço úmido (à esquerda) e telemetria (à direita)

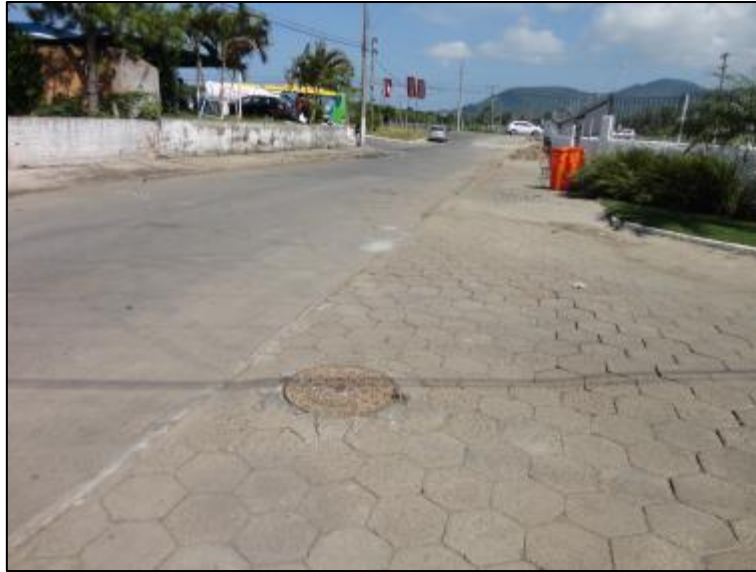
Durante visita realizada na Associação dos Magistrados Catarinenses (AMC) o funcionário Sr. Alexandre explicou para a fiscalização a situação existente, citando dois problemas que estavam acontecendo. O primeiro é referente ao poço de visita localizado em frente à Associação, que apresentava muitos vazamentos recorrentes, (por ser o nível mais baixo da rede). A Figura 4, registrada no momento da visita, consta que esse problema não estava mais acontecendo.

Figura 4: Poço de visita em frente à ACM

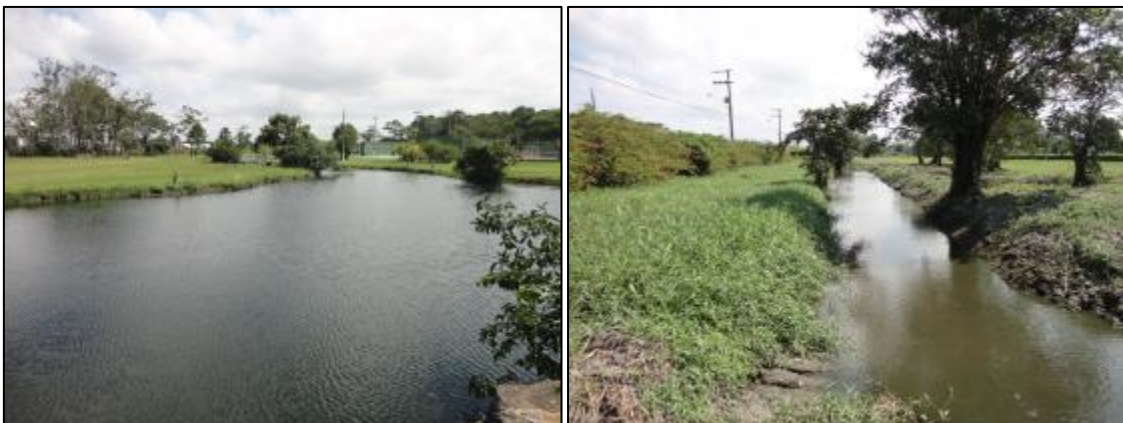
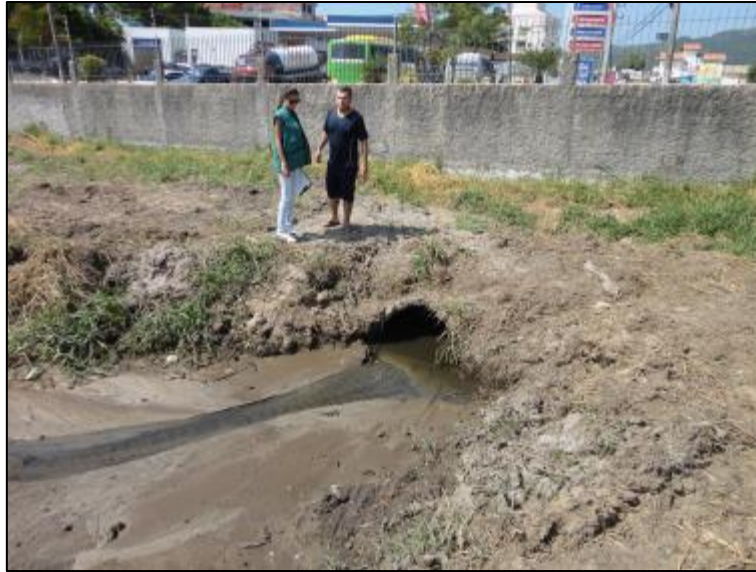
O segundo problema é referente à rede pluvial, que deságua nas lagoas da Associação (Figuras 5 e 6). Por falta de limpeza e por ligações clandestinas, a rede lançou muito esgoto nas áreas da ACM, provocando a mortandade de peixes. É possível verificar a área afetada por meio dos resquícios deixados pelo problema na Figura 7.

Figura 5: Áreas da ACM

Figura 6: Área da AMC onde deságua a rede pluvial

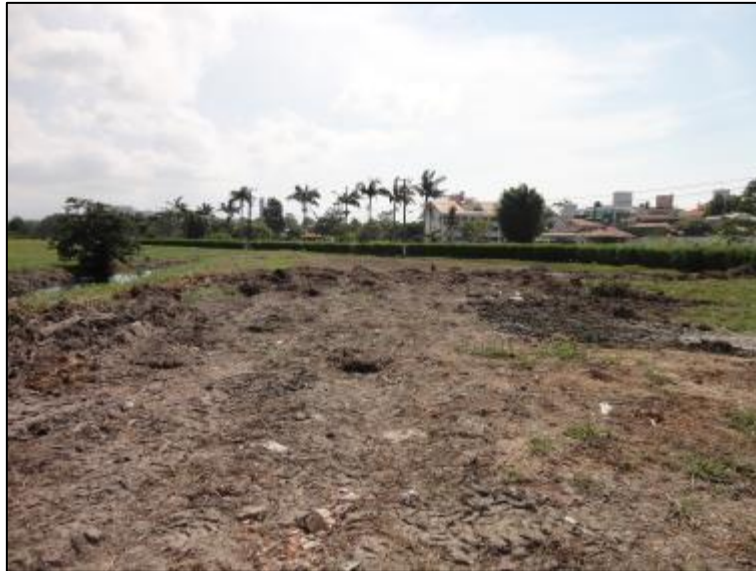
Figura 7: Área da AMC onde o esgoto foi lançado
