## RELATÓRIO EVENTUAL.EMERGENCIAL GEFIS Nº 041/2014

Assunto: Fiscalização obras ETA São Miguel/Biguaçu

Referência: Processo 0297/2014

Unidade Auditada: ETA São Miguel/Biguaçu

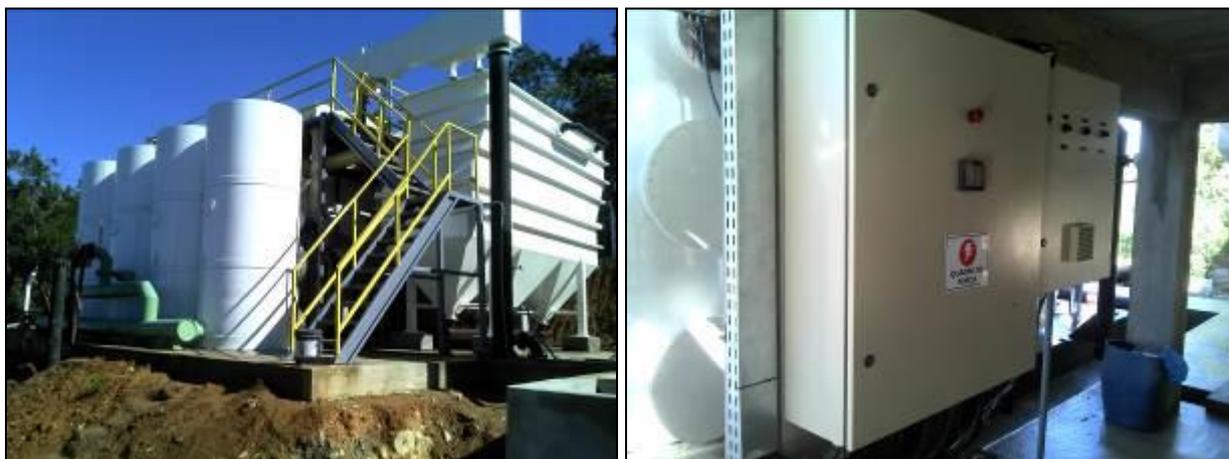
Figura 1: ETA - Quadro de Comando (09/05/2014)

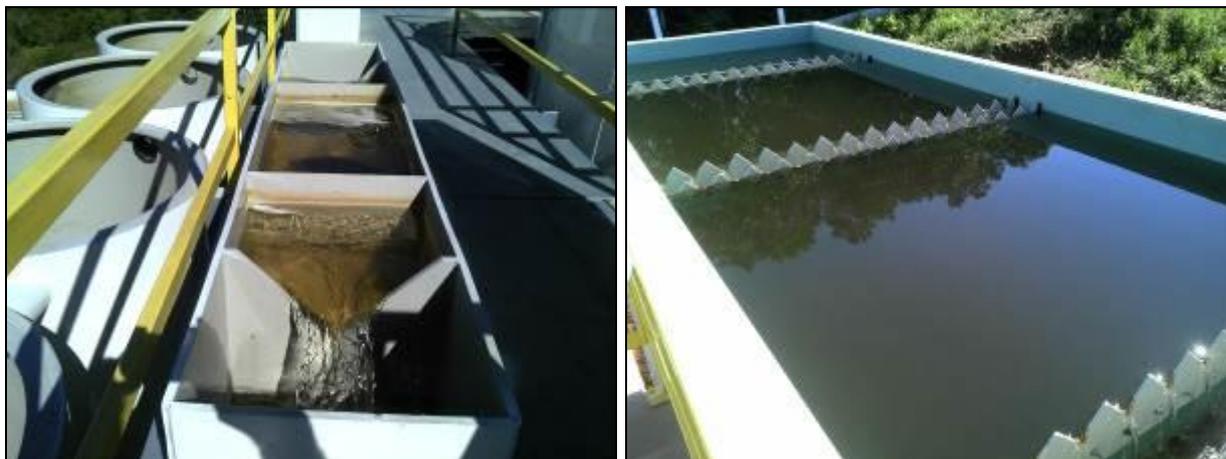
Figura 2: Entrada da Água e Decantadores (09/05/2014)

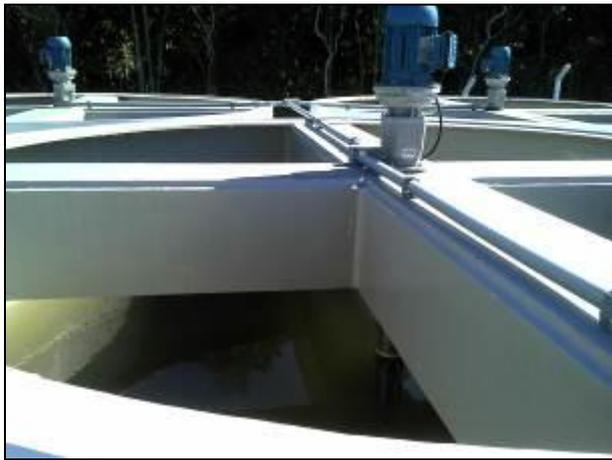
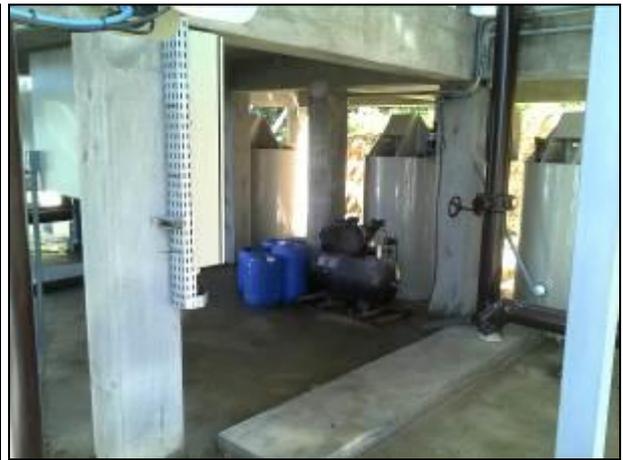
**Figura 3: Floculadores e Produtos Químicos (09/05/2014)**

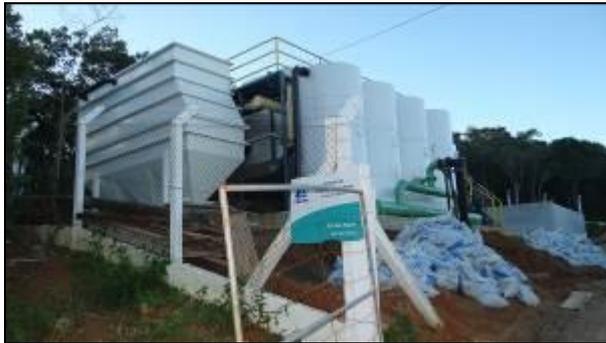
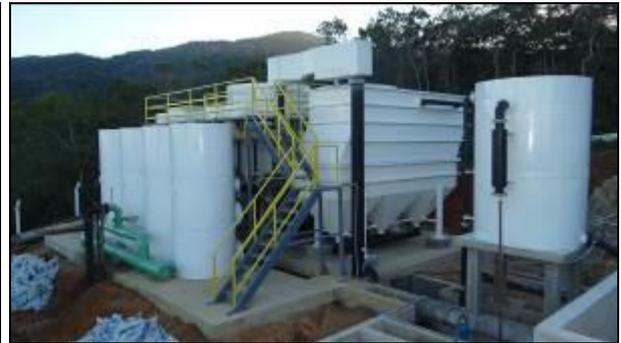
**Figura 4: Vista geral da ETA (30/05/2014)**

As duas visitas foram consideradas positivas, pois a equipe constatou que a nova instalação da ETA está operando normalmente, faltando somente o acabamento do entorno da mesma, e a reforma dos futuros reservatórios.

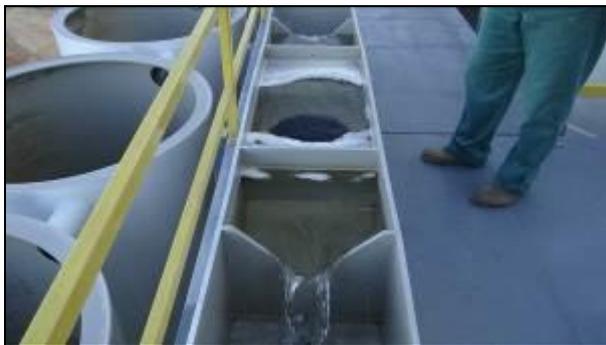
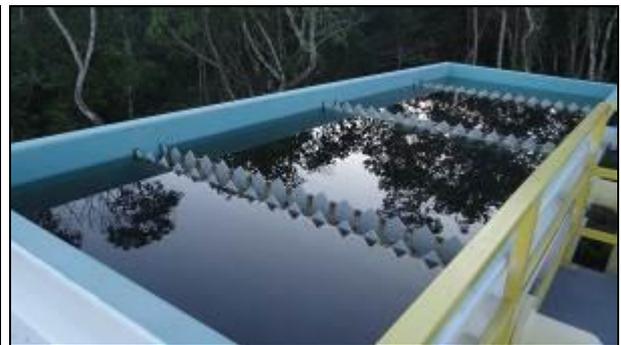
**Figura 5: Entrada de água e decantadores (30/05/2014)**

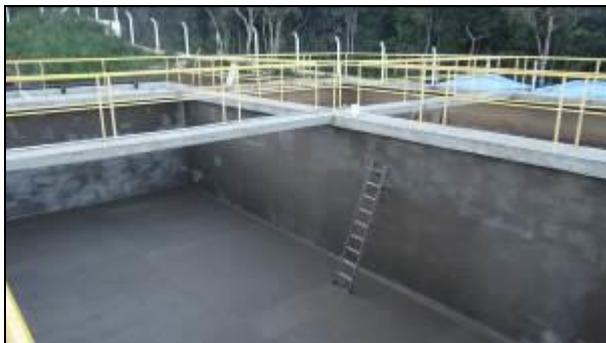
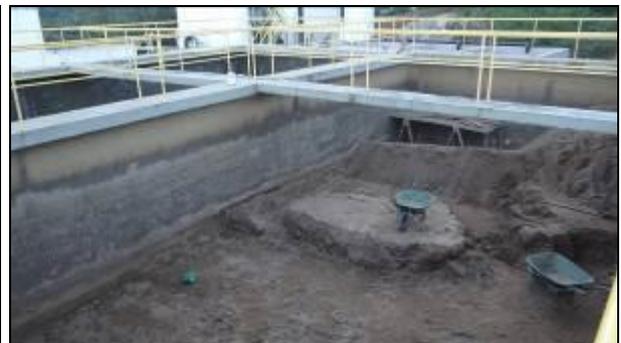
**Figura 6: Futuros reservatórios (30/05/214)**

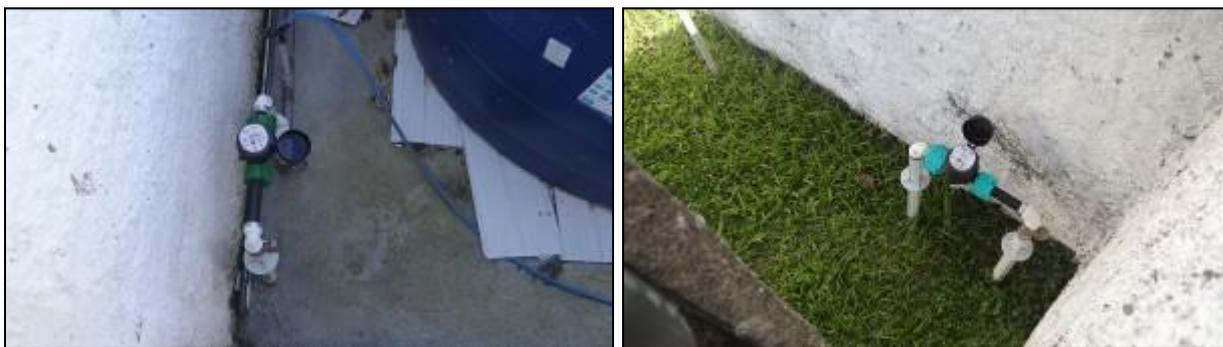
**Figura 7: Setor 200: Rua Bento Francisco – hidrômetros dentro dos terrenos dos proprietários (30/05/2014)**

Em relação à instalação dos hidrômetros nos 16 setores da região de São Miguel, foi constatado que, na maioria das residências, os moradores não aceitaram a instalação do modelo padrão de hidrômetro. Assim, eles foram colocados dentro dos terrenos dos proprietários, dificultando a leitura pelos funcionários da concessionária. Restam ainda cerca de 80 residências que não possuem hidrômetro, pois os moradores foram contra a instalação. Eles receberão uma notificação para regularizar a situação.

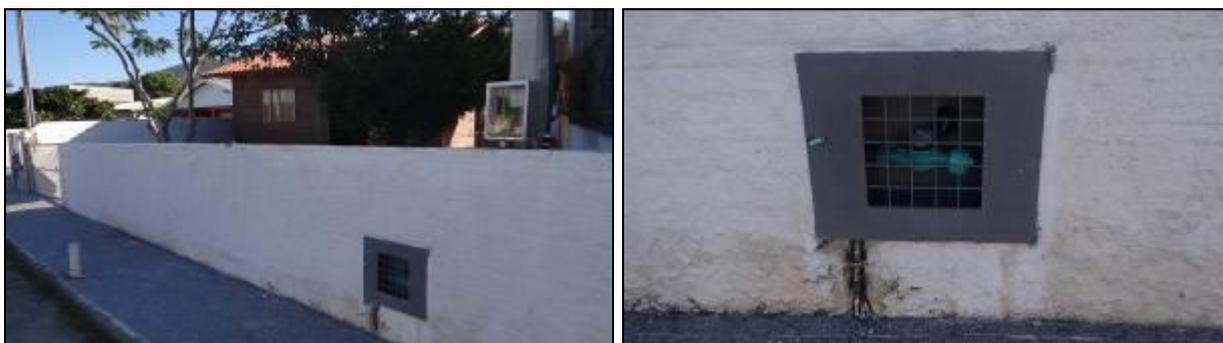
**Figura 8: Setor 202: Rua Brigadeiro Eduardo Gomes – modelo padrão de hidrômetro (30/05/2014)**

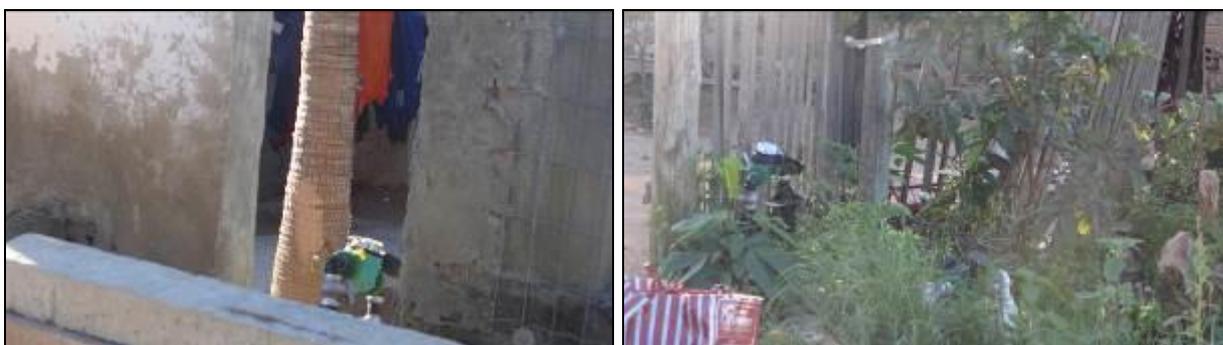
**Figura 9: Setor 209: Rua José Nascimento Reis – sem modelo padrão de instalação de hidrômetro (30/05/2014)**

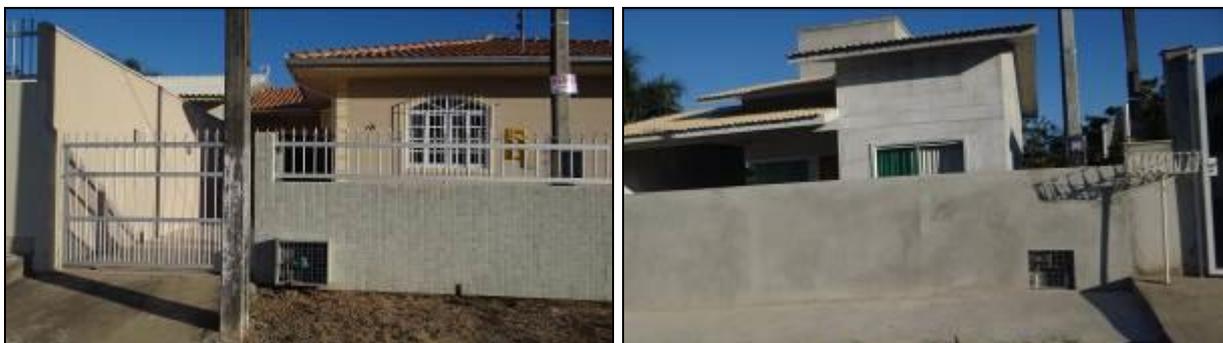
**Figura 10: Setor 213: Rua João Benedito da Luz – modelo padrão de hidrômetro (30/05/2014)**
