## RELATÓRIO DE ACOMPANHAMENTO GEFIS Nº 070/2014

Assunto: Fiscalização de ACOMPANHAMENTO dos Serviços de Saneamento Básico

Referência: Processo AGESAN 197/2012

Local: Timbó Grande / SC

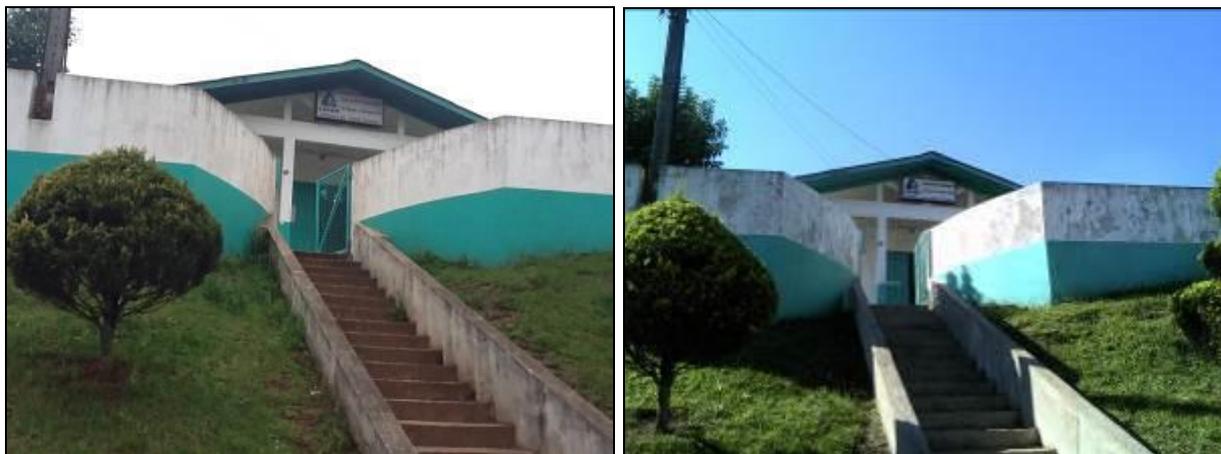
- 1) Existe identificação de que ali funciona um escritório de atendimento (Lei no 8.078 Art. 6º)? Sim (x) Não ( ) Pendência ( ):

Figura 1: Fachada do Escritório (inicial e acompanhamento)

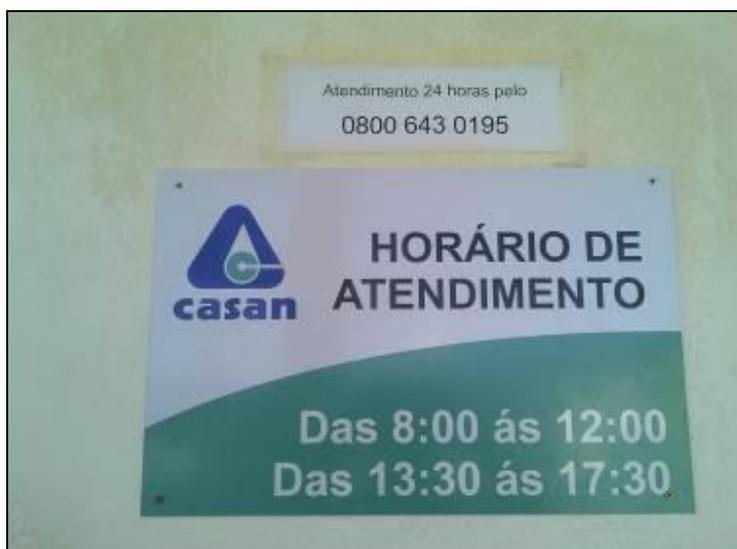
- 3) Há placa indicativa do horário de funcionamento (Lei no 8.078 - Art. 6º)? Sim (x) Não ( ) Pendência ( ):

Figura 2: Placa indicativa de horário (acompanhamento)

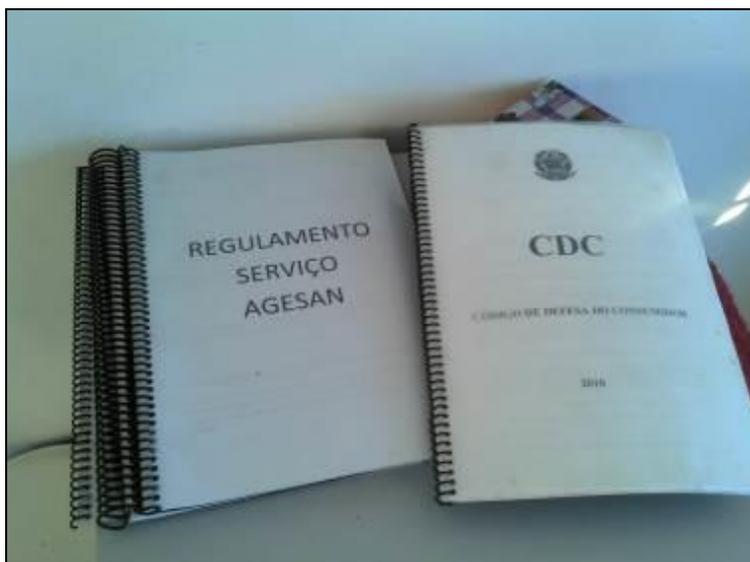
4) Existem manuais, guias e informações adequadas disponíveis aos usuários (CDC, Resoluções Agesan, etc.)? Sim (x) Não ( ) Pendência ( ):Obs.: Não Observado

Figura 3: Manual e Resolução (acompanhamento)

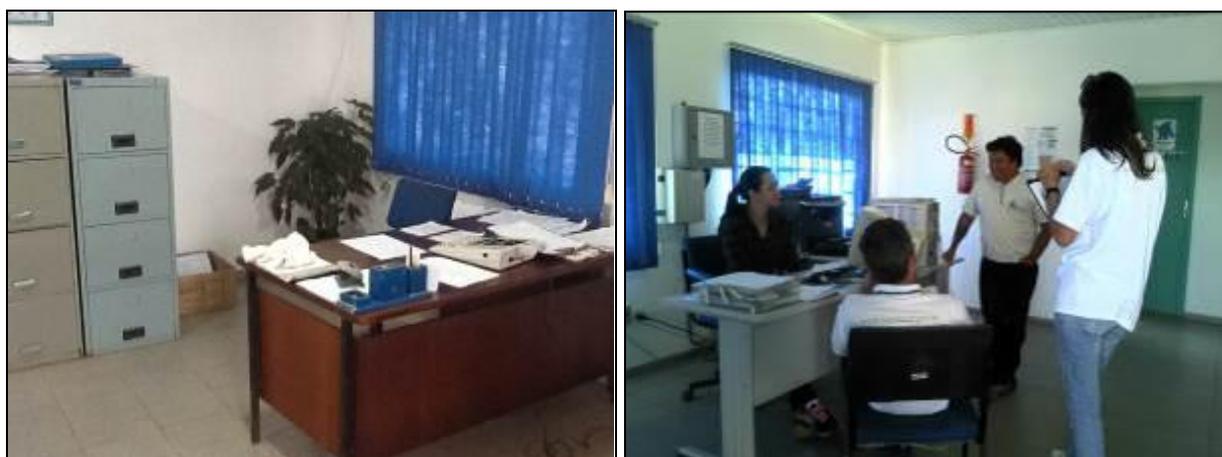
6) As condições de mobiliário são favoráveis (Resolução AGESAN no 004 - Art. 127)? Sim ( ) Não (x) Pendência ( ) : Obs.: Foi trocada apenas uma mobília, ficando outras velhas, não padronizada.

Figura 4: Mobília do Escritório (inicial e acompanhamento)

RECOMENDAÇÃO 02: Providenciar melhorias, especialmente cadeiras para os funcionários e público.

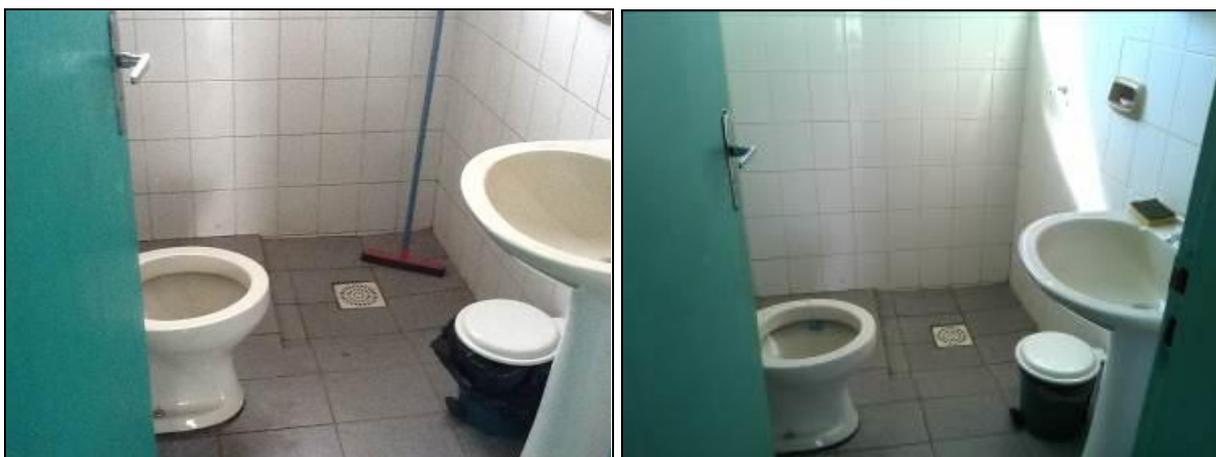
9) Há sanitários para os usuários (Resolução AGESAN no 004 - Art. 127)? Sim ( ) Não (x) Encontram-se em boas condições de higiene e limpeza? Sim (x) Não ( ) Pendência ( ):

Obs.: Os usuários continuam não sendo informados da existência de sanitário compartilhado.

**Figura 5: Banheiro do escritório (inicial e acompanhamento)**

**RECOMENDAÇÃO 03:** Reportar da recomendação anterior conforme determinação da Resolução.

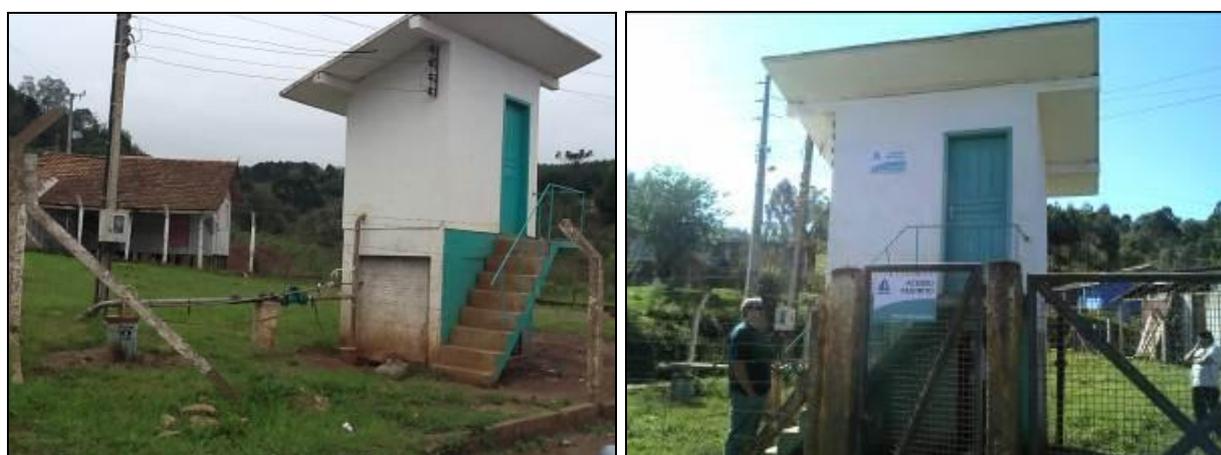
Figura 9: Poço 1 (inicial e acompanhamento)

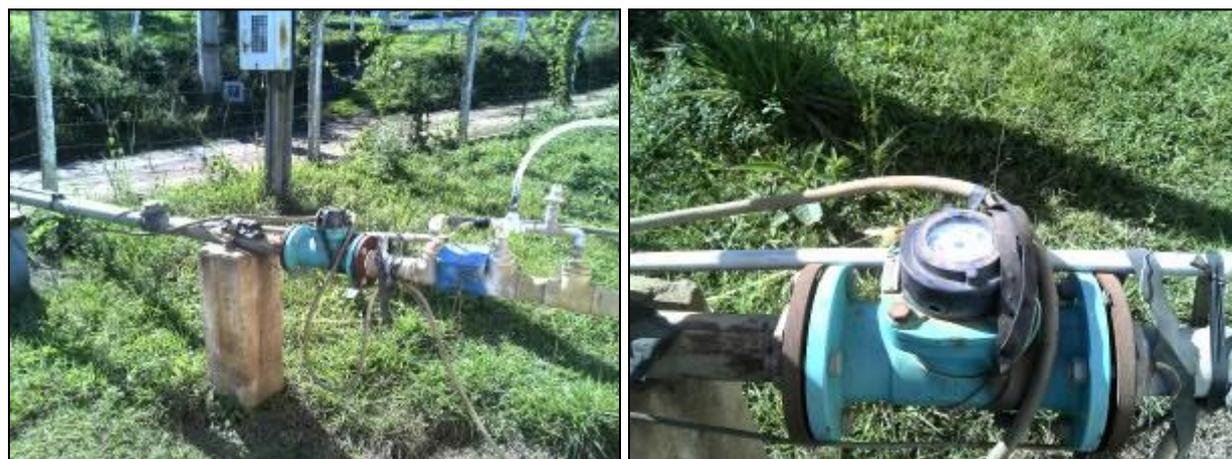
Figura 10: Poço 1 e macromedidor (acompanhamento)

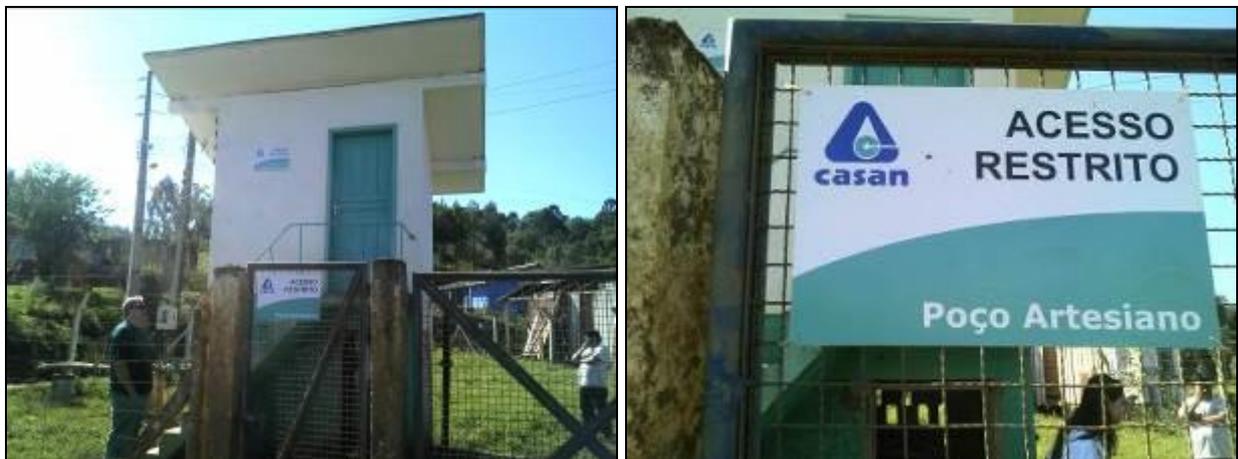
8) Existe proteção contra enchentes e entrada de pessoas estranhas e animais (Resolução AGESAN No11 - Art. 10º)? Sim ( ) Não (x) Pendência ( ):

10) Existe placa de identificação com as restrições à utilização da área (Resolução AGESAN No11 - Art. 10º)? Sim ( ) Não (x) Pendência ( ):

**Figura 11: Cercamento e identificação (acompanhamento)**

Outras observações: Foi encontrado resíduo de cal no solo devido à limpeza da tina (Acompanhamento).

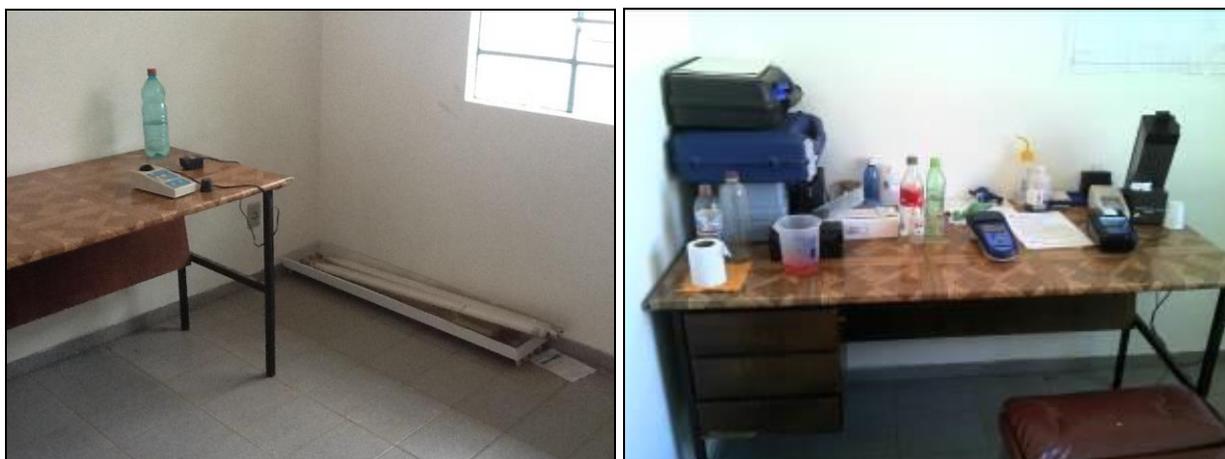
3) As condições do Laboratório são adequadas? Sim (x) Não ( ) Pendência ( ):

**Figura 12: Laboratório localizado junto ao Escritório (inicial e acompanhamento)**

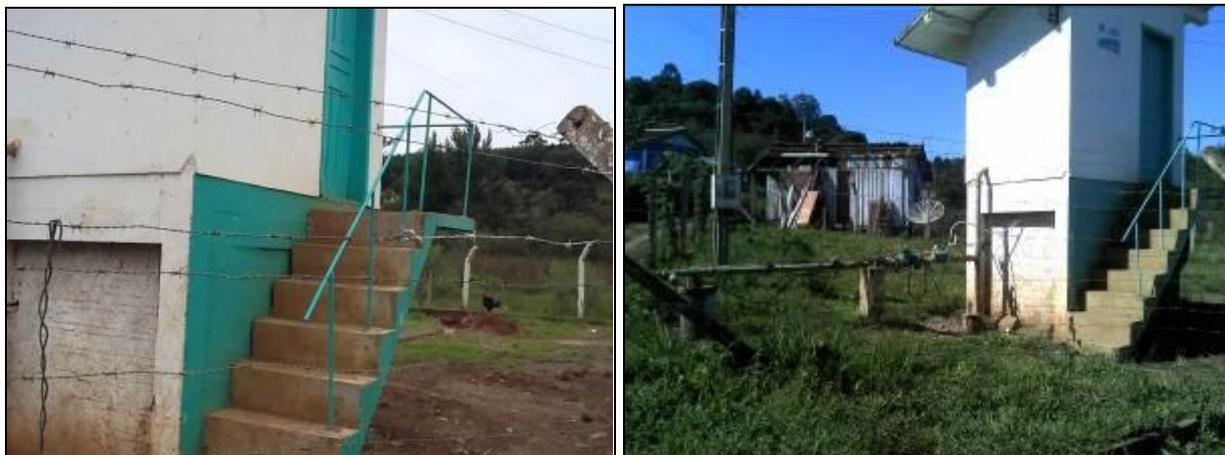
12) Há guarda-corpos de segurança para as áreas de visitação/operação (Resolução AGESAN No11 -Art. 15º)? Sim ( ) Não (x) Pendência ( ):

Figura 13: Acesso ao tratamento (inicial e acompanhamento)

RECOMENDAÇÃO 10: Reportar da solicitação anterior, providenciar instalação de guarda-corpos.

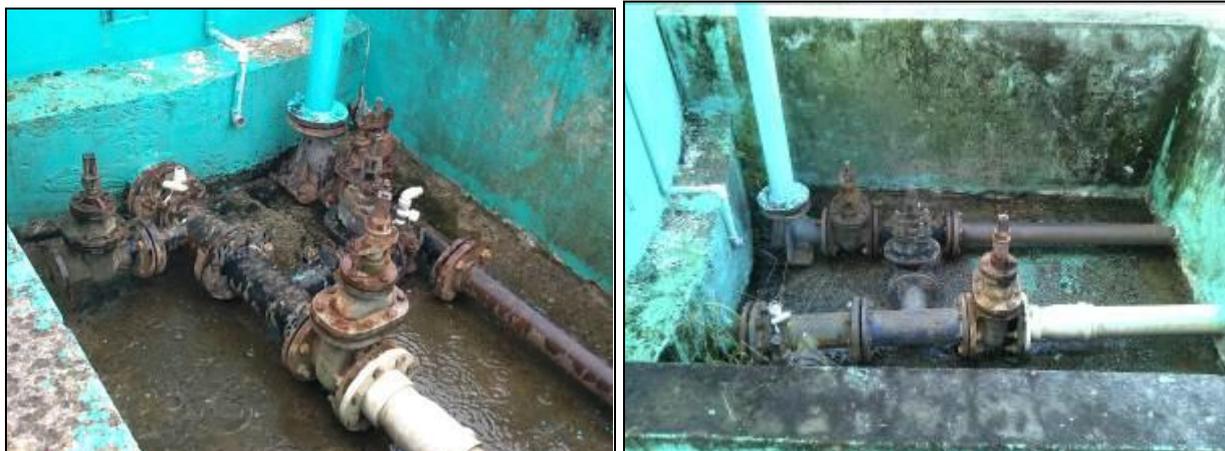
18) Os instrumentos possuem tampas (Resolução AGESAN no11 -Art. 15º)? Sim ( ) Não (x) Pendência ( )

**Figura 14: Estruturas sem gradeamento (inicial e acompanhamento)**

RECOMENDAÇÃO 11: Providenciar tampas/gradeamento em todas estruturas.

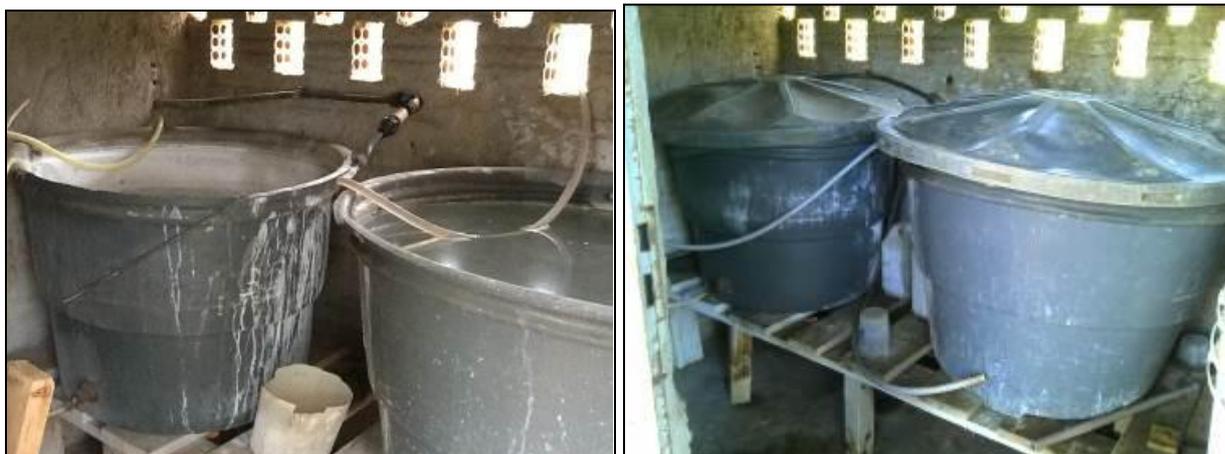
20) A estrutura do prédio da casa de química está aparentemente segura (Resolução AGESAN no11 Art. 15º)? Sim ( ) Não (x) Pendência ( ):

**Figura 15: Casa de química da ETA (inicial e acompanhamento)**

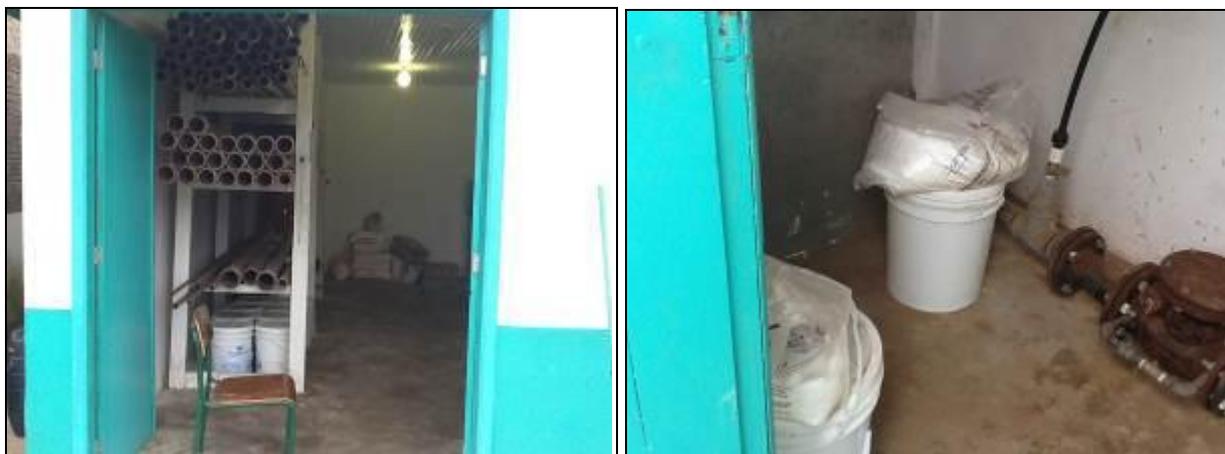
**Figura 16: Acondicionamento de produtos químicos (inicial)**

22) O armazenamento dos produtos químicos é adequado (Resolução AGESAN No11 - Art. 18º §2o)? Sim ( ) Não (x) Pendência ( ):

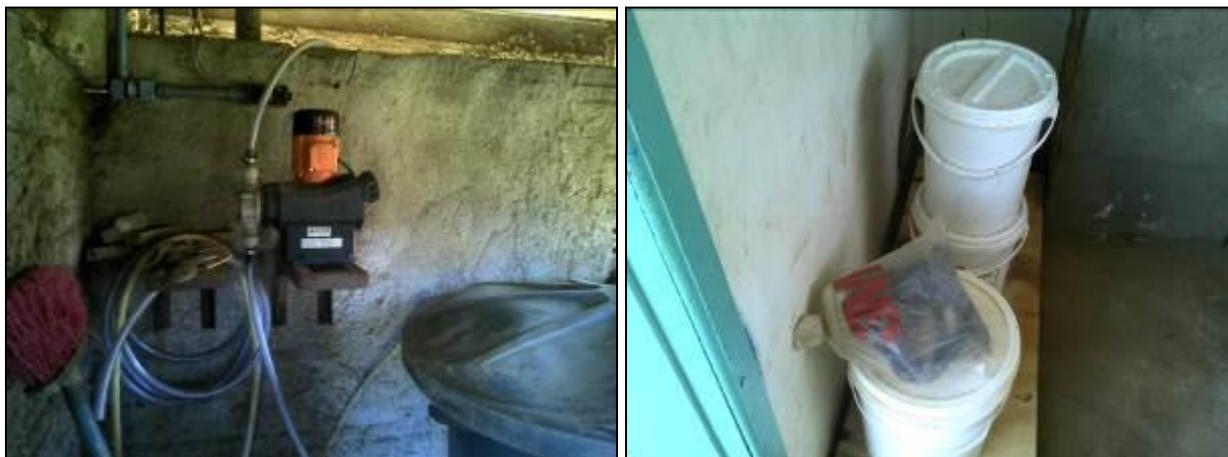
**Figura 17: Acondicionamento de produtos químicos (acompanhamento)**

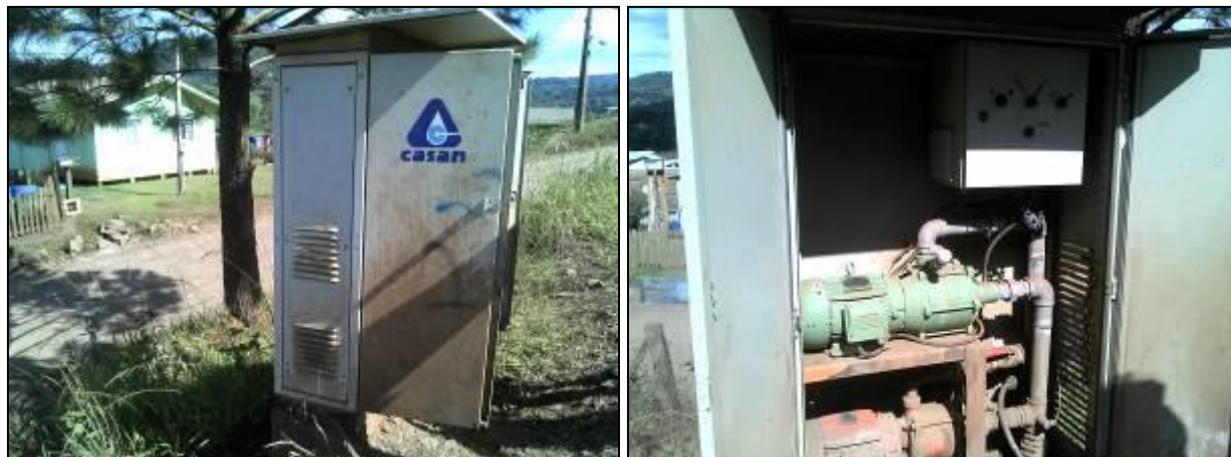
**Figura 24: ERAT 1 (acompanhamento)**

3) Estão devidamente identificadas? Sim ( ) Não (x) Pendência ( ):

4) Estão devidamente isoladas? Sim ( ) Não (x) Pendência ( ):

RECOMENDAÇÃO 22: Providenciar identificação da unidade.

RECOMENDAÇÃO 23: Providenciar isolamento da unidade.

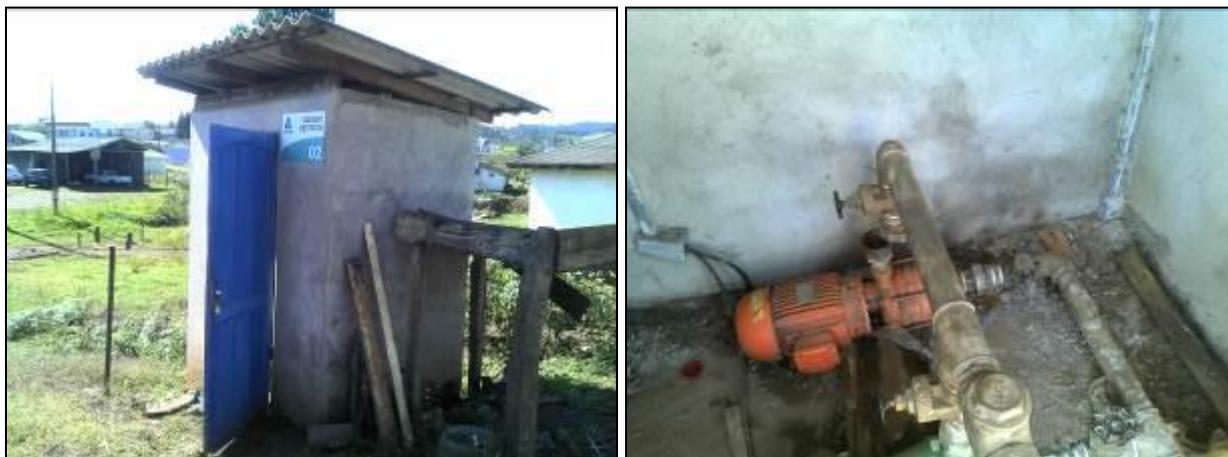
**Figura 25: ERAT 2 (acompanhamento)**

- 3) Estão devidamente identificadas? Sim (x) Não ( ) Pendência ( ):
- 4) Estão devidamente isoladas? Sim ( ) Não (x) Pendência ( ):

**RECOMENDAÇÃO 25:** Providenciar isolamento da unidade.

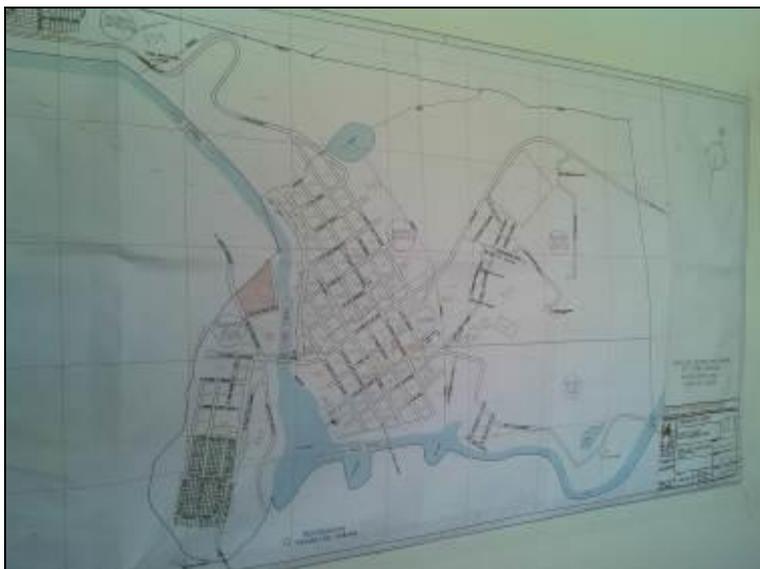
**Figura 26: Planta Cadastral (acompanhamento)**
