Agência Reguladora de Serviços de Saneamento
Básico do Estado de Santa Catarina

RELATÓRIO DE FISCALIZAÇÃO

Assunto: Fiscalização INICIAL dos Serviços de
Saneamento Básico

Município de: **SÃO JOAQUIM / SC**

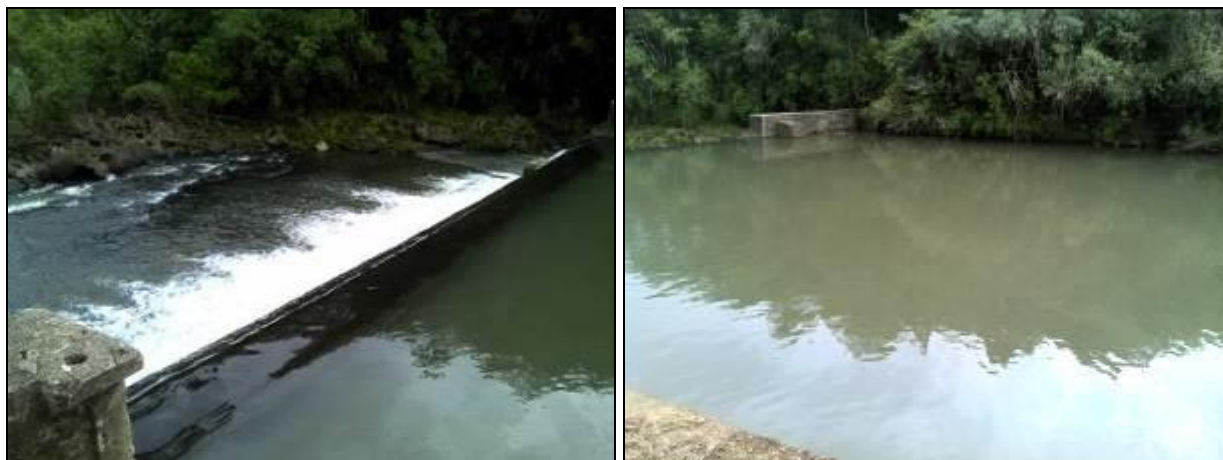
Figura 7: Manancial Rio Antonina

- 1) Qual o documento que garante a propriedade ou a posse da área/imóvel⁷? Não há documentação - Obs.: Desde 1970, trabalham na regularização da área.
- 2) Manancial é: Subterrâneo () **Superficial (x)**
- 3) Qual a capacidade de produção da Unidade? 50 L/s.
- 4) Onde é tratada a água deste manancial? ETA.
- 5) Existe Outorga de Uso (Lei nº 9.433/97 - Art. 12º)?: **Sim (x)** Não () - Obs.: Outorga provisória que está em posse da regional.

- 6) Existe Licença Ambiental: Sim () **Não (x)** - Nº: _____

RECOMENDAÇÃO 03: Apresentar Outorga de uso de água.

RECOMENDAÇÃO 04: Providenciar solicitação de licenciamento ambiental.

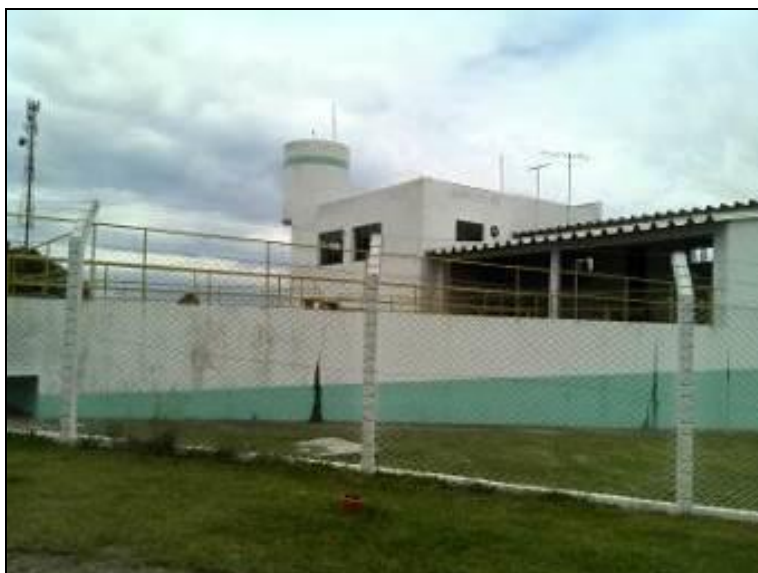
Figura 12: Estrutura física da ETA

5) A ETA possui licenciamento vigente do órgão AMBIENTAL para funcionamento (Conama 237/97 Anexo 1)? Sim () **Não (x)** - Nº: _____

RECOMENDAÇÃO 05: Providenciar solicitação de licenciamento ambiental.

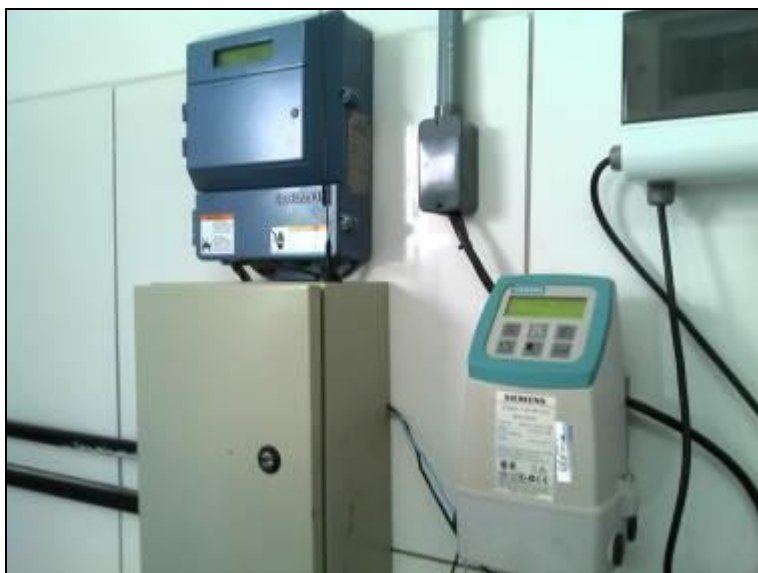
Figura 14: Macromedidor entrada e saída

12) Existe alguma medida em relação ao controle de perdas (Resolução AGESAN Nº11 - Art. 17º)? **Sim (x)** Não () - Qual (is): Não Informado.

RECOMENDAÇÃO 06: Informar sobre as medidas para controlar as perdas.

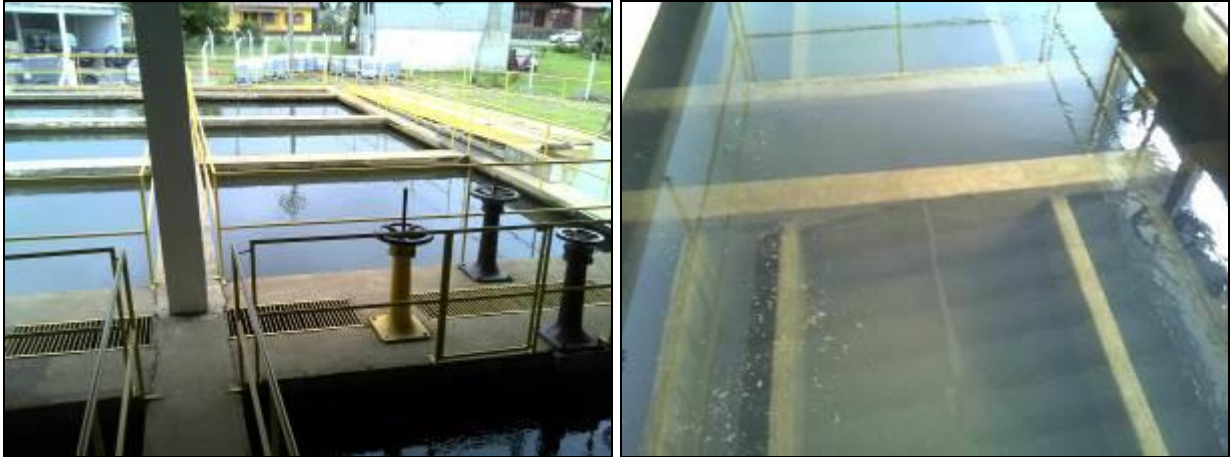
Figura 18: Floccodecantadores

17) Os floccodcantadores estão em boas condições (Resolução AGESAN nº11 - Art. 15º)? **Sim (x)** Não () - Nº de floccodcantadores: 02 (dois).

19) O lodo lançado pelos decantadores é disposto de forma adequada? Sim () **Não (x)** -

Obs.: Existe um projeto de ampliação da ETA no qual a forma adequada de disposição do lodo será prevista.

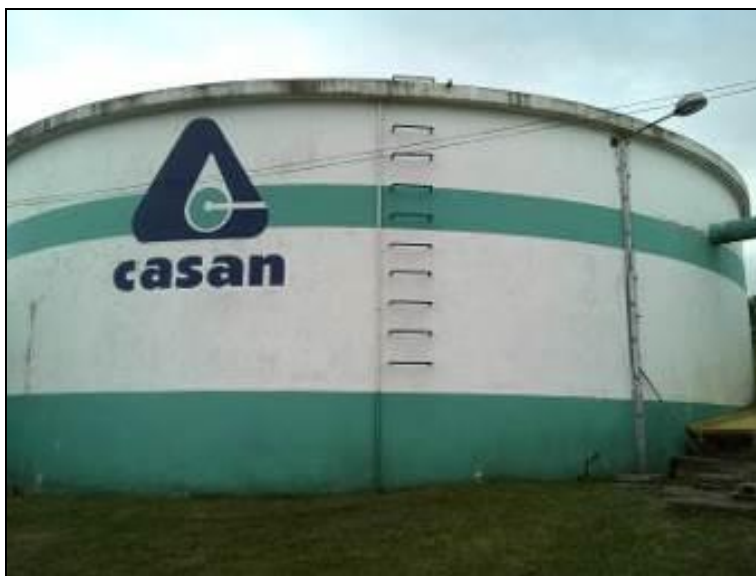
Figura 24: Escada do Reservatório

10) Existe guarda-corpo nas áreas de visitação (Resolução AGESAN Nº11 Art. 23º)? Sim ()
Não (x)

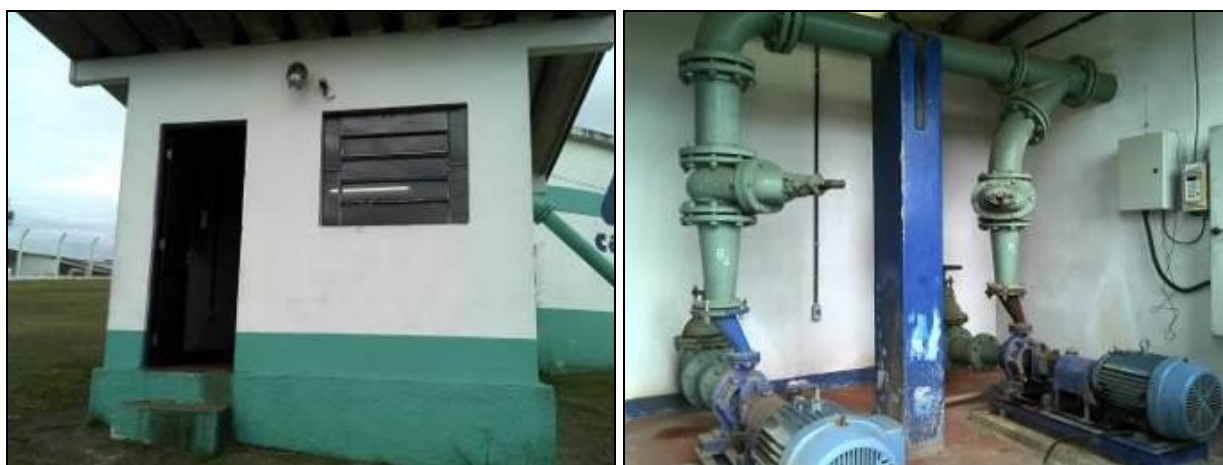
Figura 35: ERAB da Raia

08) A ERAB emite barulho? **Sim (x)** Não () – Obs.: Local encontra-se isolado.

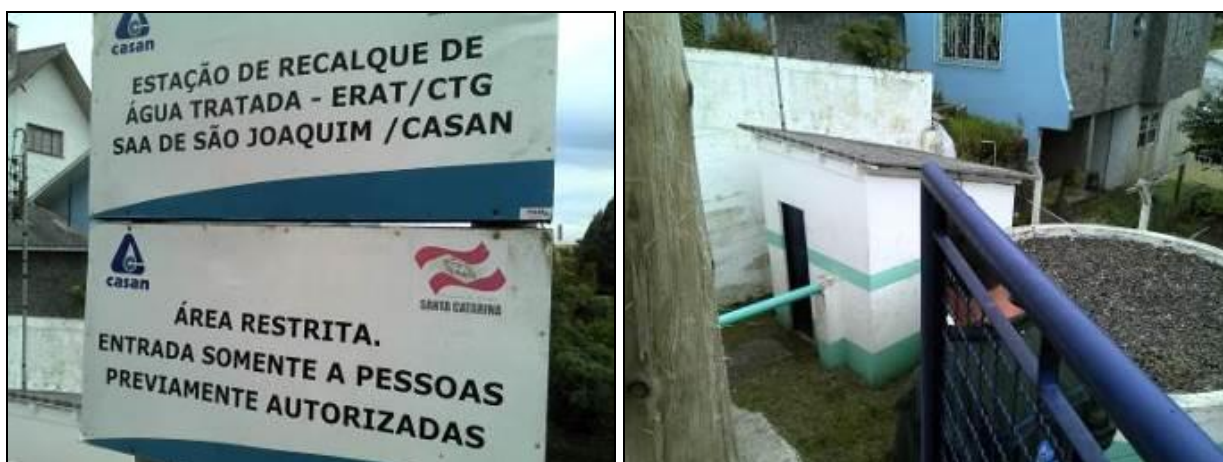
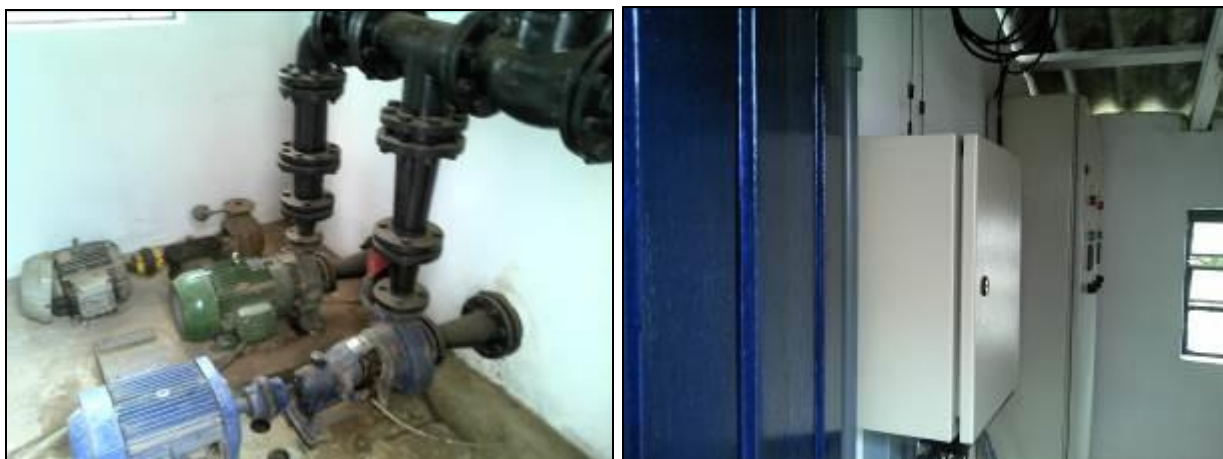
Figura 36: ERAT CTG

08) A ERAB emite barulho? **Sim (x)** Não () – Obs.: Local encontra-se isolado.

RECOMENDAÇÃO 12: Providenciar o isolamento acústico da área onde se encontram as bombas.

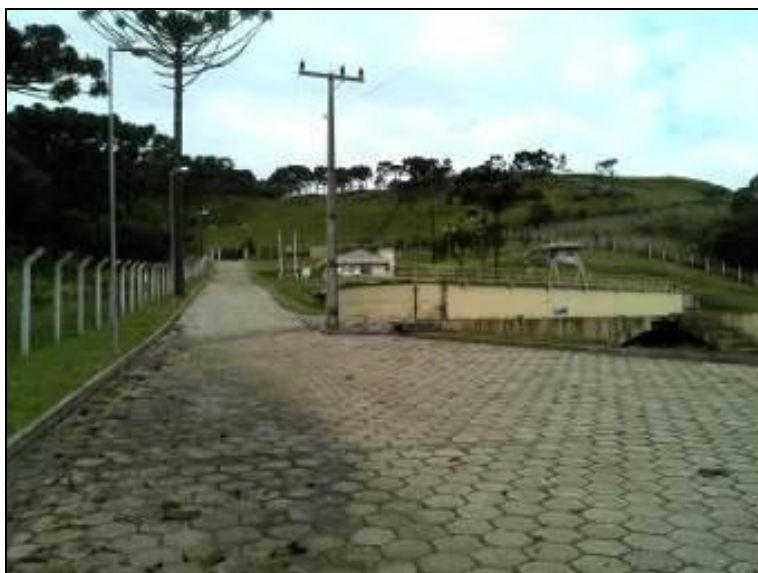
Figura 40: Acesso à ETE

14) A área é devidamente cercada e sinalizada (NBR 12.209)? Sim () **Não (x)**
