RELATÓRIO DE FISCALIZAÇÃO

Fiscalização de Acompanhamento dos Serviços de Saneamento Básico

Relatório nº 012 / 2015

Município de: **MAJOR GERCINO** / SC

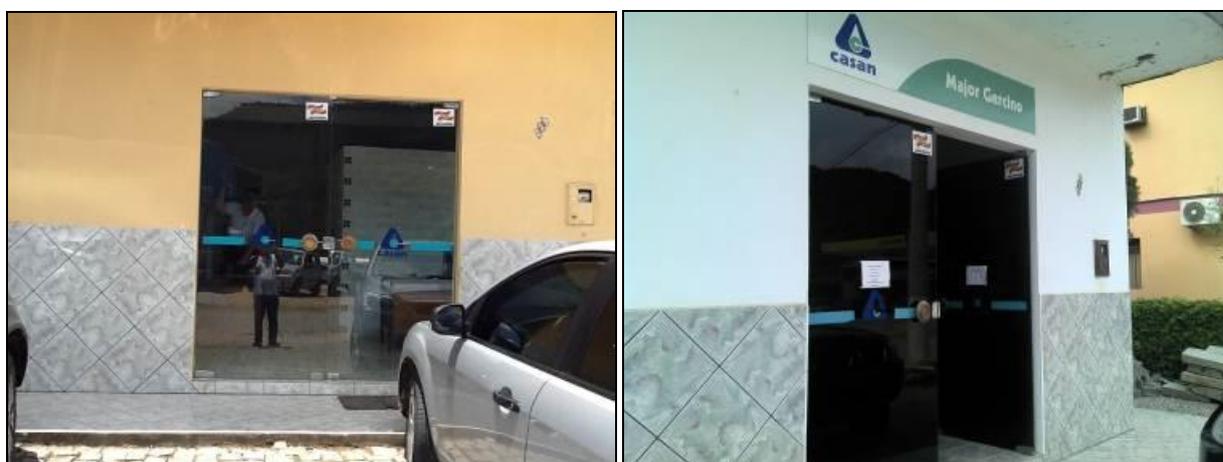
ITEM 01) Existe identificação de que ali funciona um escritório de atendimento (Lei nº 8.078 Art. 6º)? Sim () Não () Pendência (x): Apenas adesivos no vidro.

CONCLUSÃO AGESAN: Identificação do escritório conforme Figura 1.

Figura 1: Identificação do Escritório (Inicial nº 65/2013 e Acompanhamento nº 12/2015)

RECOMENDAÇÃO 01 INICIAL: Providenciar placa ou pintura padrão que permita visualização /identificação adequada dos usuários.

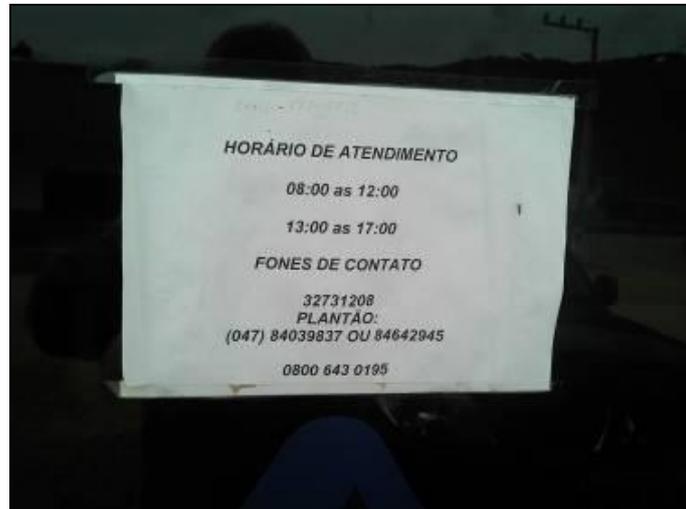
CONCLUSÃO AGESAN: Horário de atendimento afixado na porta do escritório (Figura 2).

Figura 2: Identificação do horário de atendimento (Acompanhamento nº 12/2015)

RECOMENDAÇÃO 02 INICIAL: Providenciar fixação de cartaz em local visível.

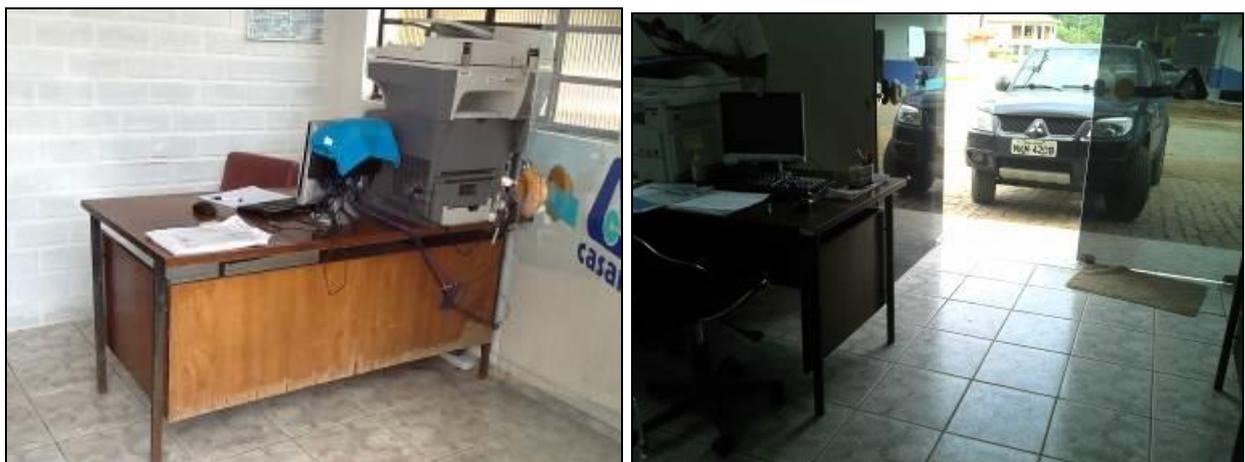
ITEM 4) As condições de mobiliário são favoráveis (Resolução AGESAN nº 004 - Art. 127)? Sim () Não (x)

CONCLUSÃO AGESAN: Mobiliário continua o mesmo, somente trocada impressora (Figura 3)

Figura 3: Mobiliário (Inicial nº 65/2013 e Acompanhamento nº 12/2015)

RECOMENDAÇÃO 03 INICIAL: Apresentar proposta/projeto de modernização.

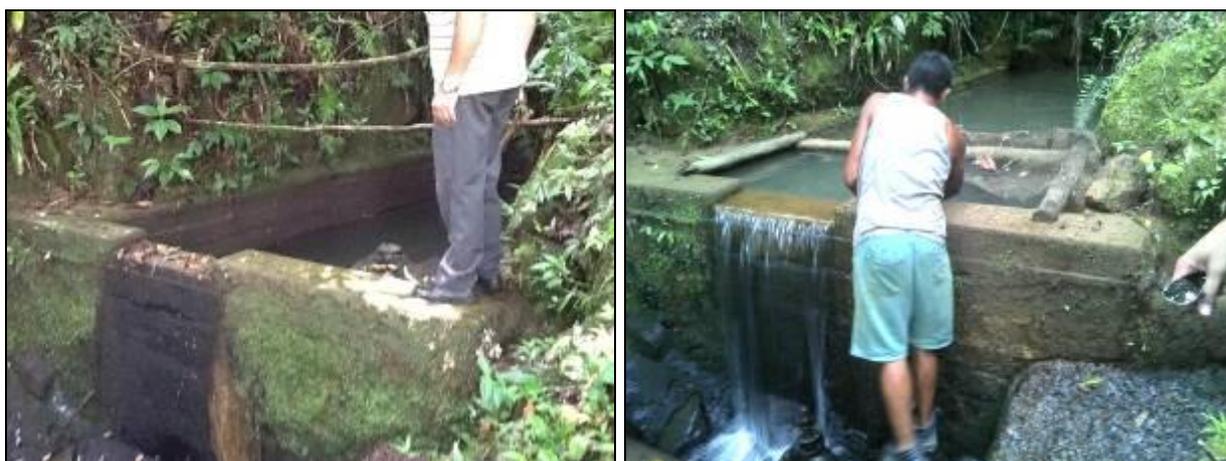
ITEM 6: As condições operacionais de captação são adequadas(Resolução AGESAN nº11 Art. 11º)? Sim () Não (x) Pendência ()

CONCLUSÃO AGESAN: As condições de segurança permanecem as mesmas desde a visita feita em 2013: ruins; colocando em risco os funcionários (Figura 4).

Figura 4: Condições da área de captação (Inicial nº 65/2013 e Acompanhamento nº 12/2015)

RECOMENDAÇÃO 08 INICIAL: Melhorar as condições de segurança e manutenção da área de captação.

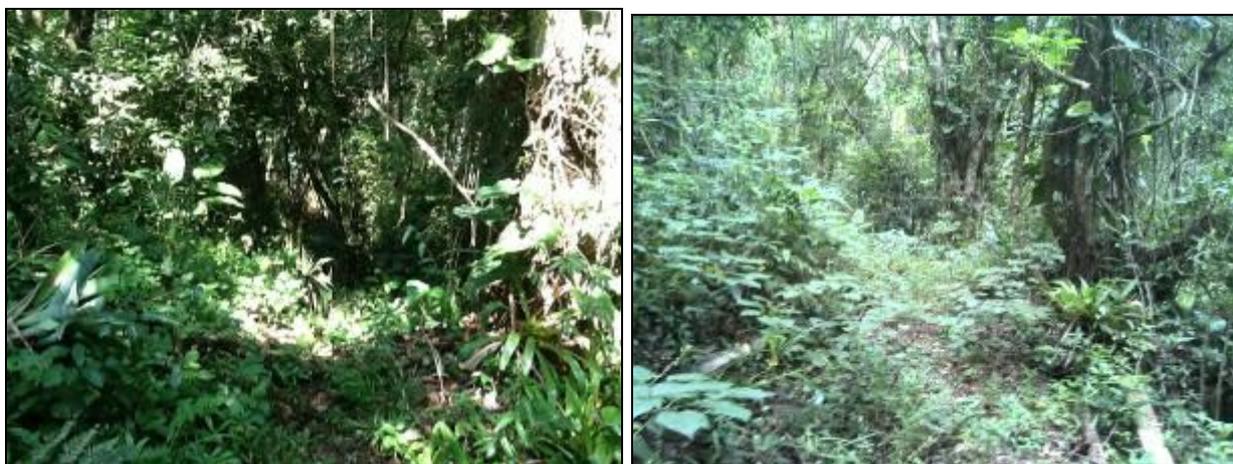
ITEM 7: Existe facilidade de acesso ao local (Resolução AGESAN nº11 Art. 11º)? Sim () Não (x) Pendência ()

CONCLUSÃO AGESAN: O acesso permanente o mesmo: ruim (Figura 5).

Figura 5: Acesso à captação (Inicial nº 65/2013 e Acompanhamento nº 12/2015)

RECOMENDAÇÃO 09 INICIAL: Melhorar as condições de acesso, especialmente com relação à segurança.

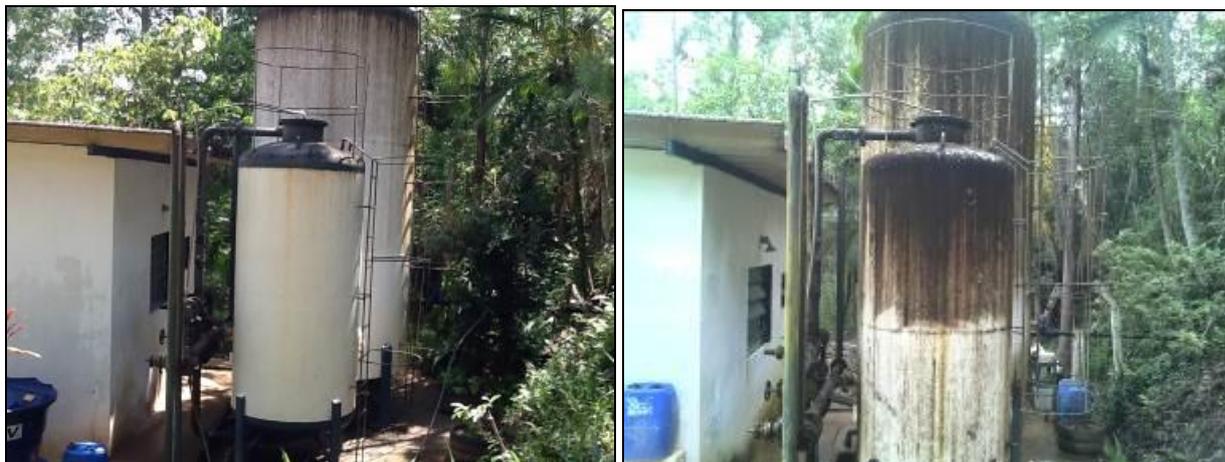
ITEM 2: O acesso à ETA está em boas condições (Resolução AGESAN nº 11 – Art. 15º)? Sim () Não (x)

CONCLUSÃO AGESAN: A ETA encontra-se em péssimo estado de operação e estrutural, enferrujada, com vazamentos, causando perigo ao operador, podendo afetar a qualidade da água distribuída à população (Figura 6).

Figura 6: ETA (Inicial n° 65/2013 e Acompanhamento n° 12/2015)

RECOMENDAÇÃO 13 INICIAL: Apresentar projeto/proposta de melhorias gerais, recuperação do decantador/filtro, etc.

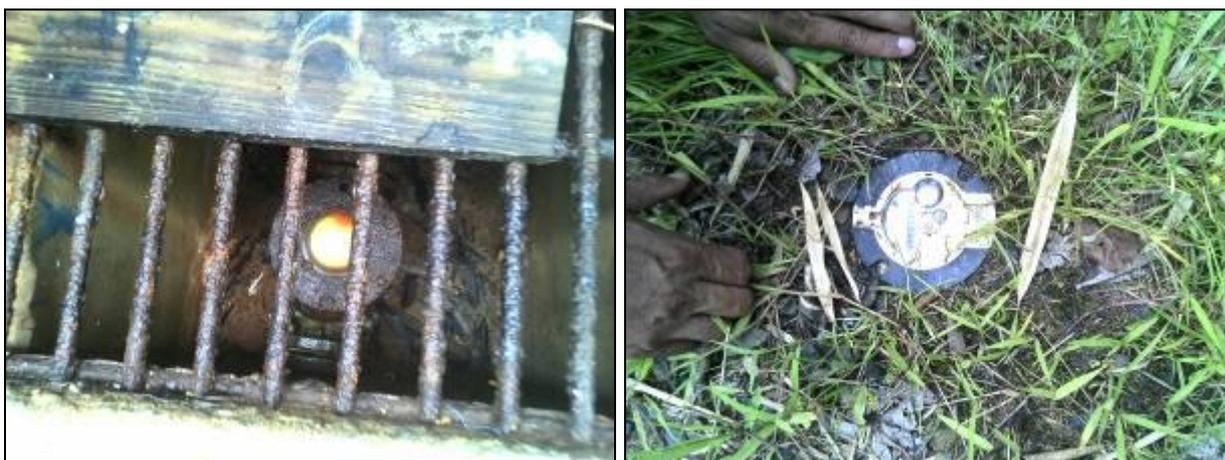
ITEM 5, 6 E 7: Existe macromedição na entrada e na saída (Resolução AGESAN n° 11 – Art. 17°)? Sim () Não (x)

CONCLUSÃO AGESAN: Recomendações atendidas conforme Figura 7.

Figura 7: Macromedidores de entrada de água bruta e saída de água tratada (Acompanhamento n° 12/2015)

RECOMENDAÇÃO 14, 15 E 16 INICIAL: Providenciar instalação e confecção de relatórios de controle operacional e de perdas.

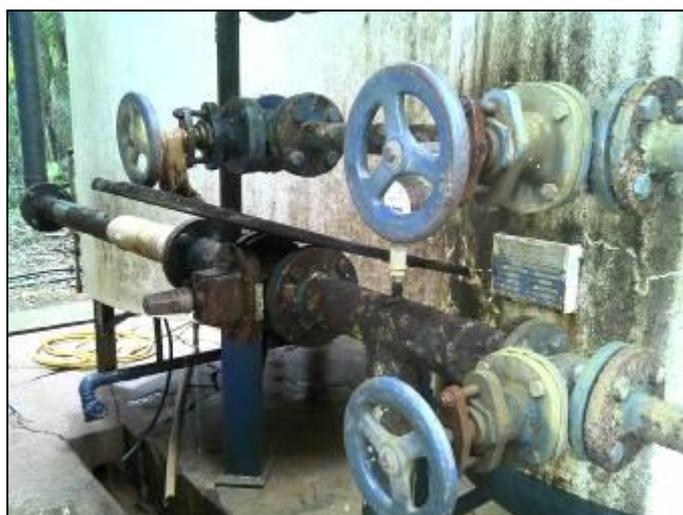
ITEM 22: Existem vazamentos nas instalações – tubos, registros, etc? (Resolução AGESAN n° 11 – Art. 15°)? Sim () Não () Pendência (x)

CONCLUSÃO AGESAN: Encontrados vazamentos nos registros e tubulações da ETA, conforme Figura 8.

Figura 8: Vazamentos encontrados (Acompanhamento n° 12/2015)

RECOMENDAÇÃO 19 INICIAL: Observar todo e qualquer vazamento no sentido de diminuir as perdas físicas do sistema.

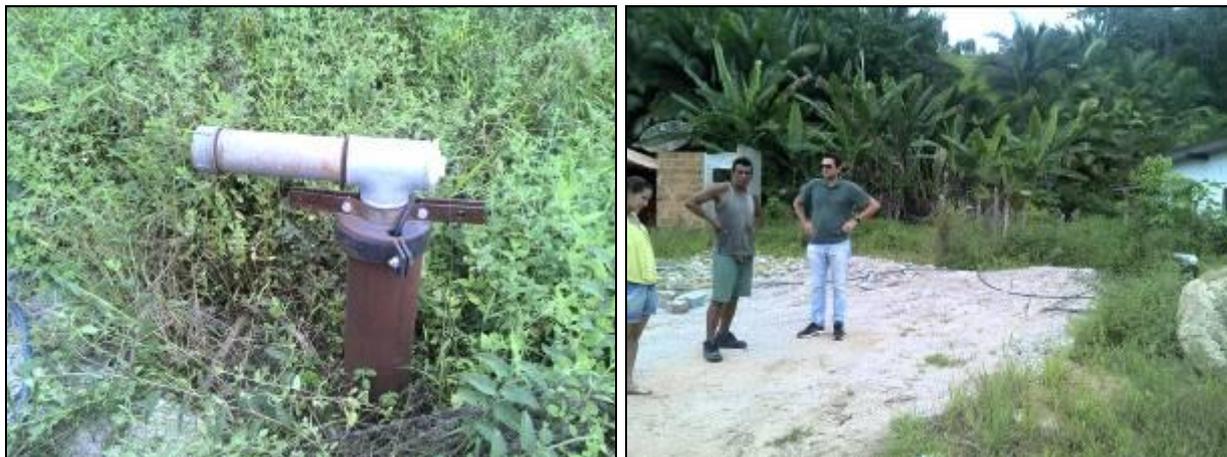
Segundo os Engenheiros que acompanharam a visita, este Sistema captação/ETA será desativado em breve. Foi perfurado um poço novo para a captação de água subterrânea e será

feita licitação para construção da casa de química junto ao poço. O terreno onde se localizará o poço, a casa de química e também o escritório já foi adquirido pela Concessionária (Figura 9). Além disso, obras de rede de distribuição estão sendo feitas na rua principal (Figura 10).

Figura 9: Poço novo e terreno adquirido (Acompanhamento n° 12/2015)

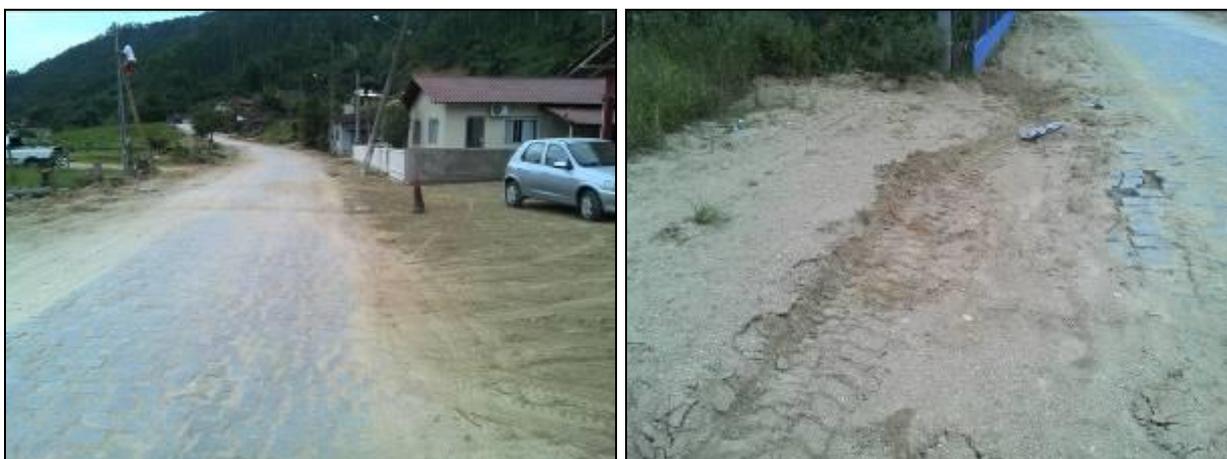
Figura 10: Obras na rede de distribuição (Acompanhamento n° 12/2015)

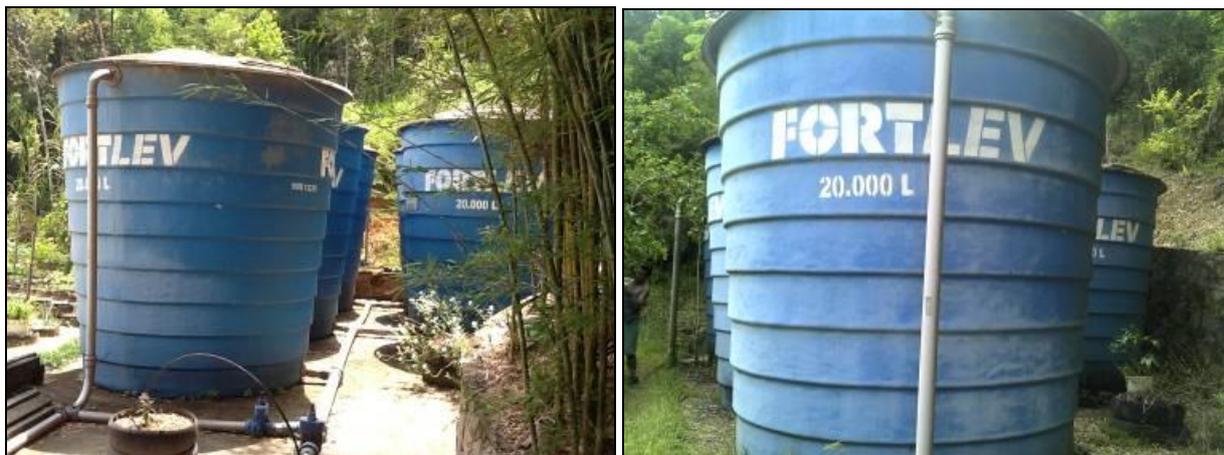
ITEM 05: As áreas estão devidamente cercadas e trancadas (Resolução AGESAN N°11 - Art. 23º)? Sim () Não (x) Pendência ():

CONCLUSÃO AGESAN: Os reservatórios ainda não estão isolados (Figura 11).

Figura 11: Reservatório sem isolamento

RECOMENDAÇÃO 21 INICIAL: Providenciar adequado isolamento.
