RELATÓRIO DE FISCALIZAÇÃO

Fiscalização INICIAL dos Serviços de Saneamento Básico

Relatório nº 036/2015

Município de: **PONTE ALTA DO NORTE / SC**

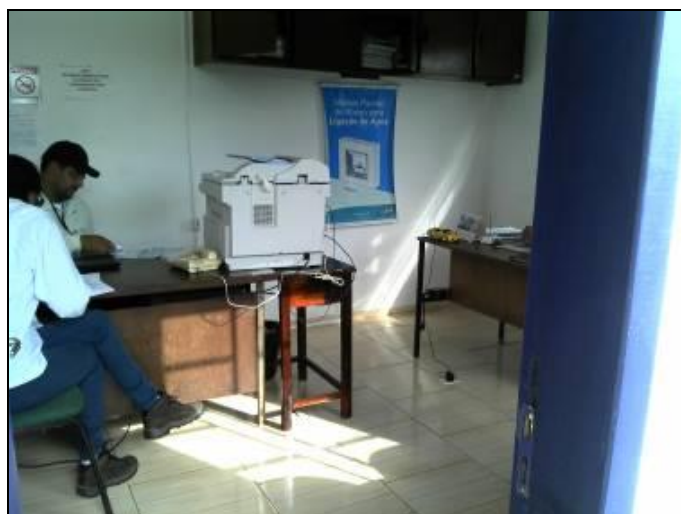
7) As condições de mobiliário são favoráveis (Resolução AGESAN nº 4 - Art. 127)? **Sim ()**
Não (x)

Figura 4; Mobiliário da Agência

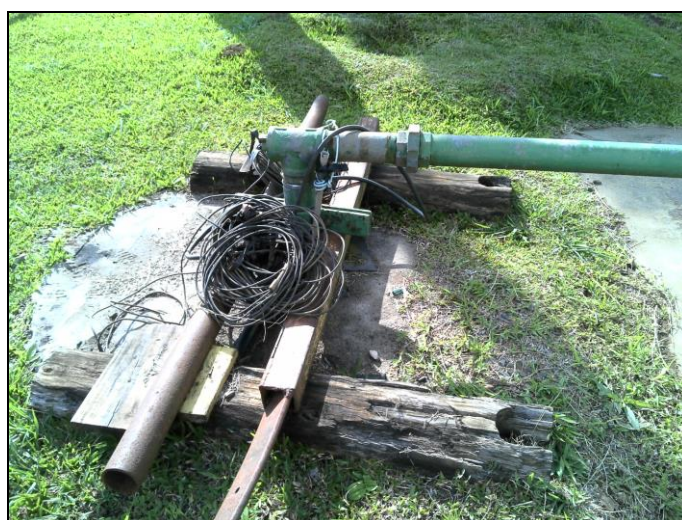
9) As condições operacionais da captação são adequadas (Resolução AGESAN nº11 Art. 11º)? Sim () **Não (x)** - Obs.: Poço com 35 anos de uso, pré-filtro do poço rompeu e o cavalete está improvisado há 3 anos.

Figura 8: Cavalete improvisado

RECOMENDAÇÃO 05: Necessidade de substituição do poço urgente.

Primeiramente, o índice de perda física de água tratada encontra-se bastante elevado (60%) e acima da média nacional. Desta forma, a concessionária deve providenciar melhorias na rede de distribuição, na estrutura da ETA e das bombas de recalque, bem como no monitoramento automatizado do nível dos reservatórios para que estanque todo e qualquer vazamento e evite o desperdício de água tratada. Além disso, deve substituir o Poço 1 que opera há 35 anos e que está com sua estrutura improvisada.

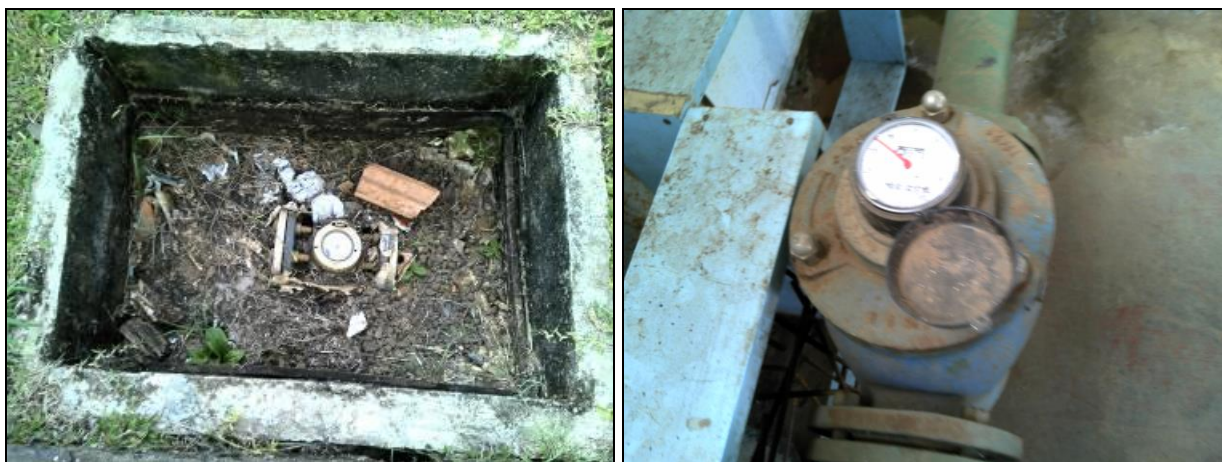
10) Existe Macromedição na entrada (Res. AGESAN nº11 - Art. 17º)? **Sim (x) Não ()** – Obs.: Macro medidores de água bruta estão instalados na saída dos poços.

Figura 12: Macro medidor de água bruta do Poço 1 e Poço 2

RECOMENDAÇÃO 09: Instalar medidor de vazão de água tratada para produzir relatórios de controle de perdas de água.

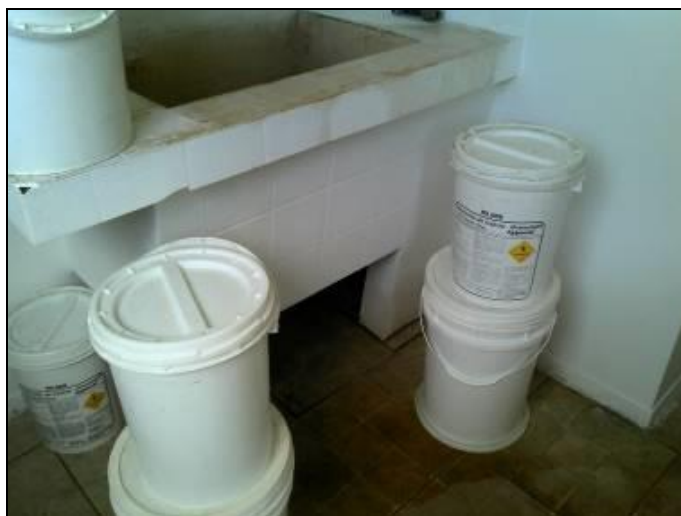
26) O armazenamento dos produtos químicos é adequado (Resolução AGESAN Nº11 - Art. 18º §2º)? Sim () **Não (x)** – Obs.: Produtos químicos expostos.

Figura 15: Produtos químicos armazenados

RECOMENDAÇÃO 10: Melhorar as condições do almoxarifado para favorecer um bom armazenamento e acondicionamento dos produtos químicos.

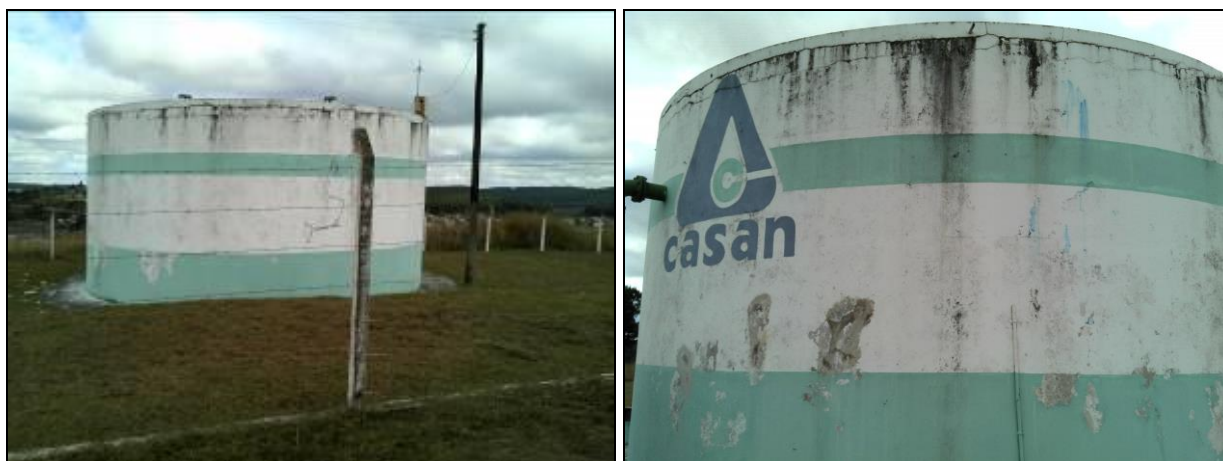
Figura 16: R01

8) Existem escadas em boas condições de uso (Resolução AGESAN nº11 - Art. 23º)? Sim () **Não (x)**

9) Existe guarda-corpo nas áreas de visitação (Resolução AGESAN Nº11 Art. 23º)? Sim () **Não (x)**

11) Apresentam para-raios, iluminação e sinalização noturna (Resolução AGESAN Nº11 - Art. 23º)? Sim () **Não (x)** - Encontram-se em boas condições? Sim () Não ()

RECOMENDAÇÃO 11: Realizar a impermeabilização, limpeza e pintura do reservatório.

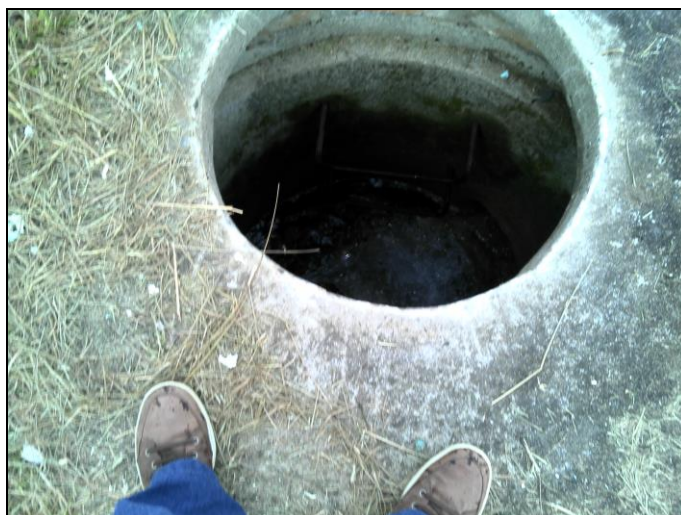
Observação: No momento da vistoria, o Reservatório 1 estava cheio e extravasando. Isso ocorre com frequência pois não há um sistema de monitoramento automático disponível, fazendo com que os funcionários tenham que se deslocar várias vezes ao dia para verificar como está o nível do reservatório. Além de outros motivos, este fato faz aumentar o índice de perdas de água tratada do município, que é acima da média nacional.

Figura 18: Extravasamento de água tratada do reservatório

RECOMENDAÇÃO 12: Instalar um sistema de monitoramento automático nos reservatórios, como a telemetria.

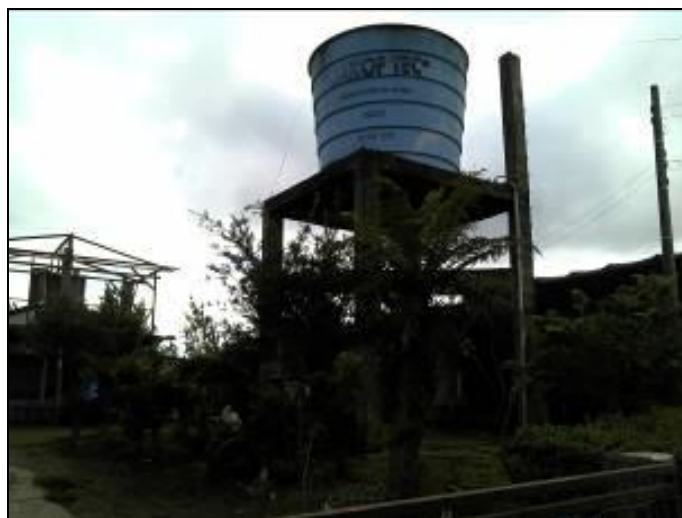
Figura 19: R02

- 1) Capacidade do Reservatório: 15 m³.
- 2) O Material do reservatório é: **Fibra (x)** Concreto () Outro ()
- 3) A posição do reservatório é: Apoiado () **Elevado (x)** Outro ()
- 4) Existe facilidade de acesso ao local? **Sim (x)** Não ()
- 5) Existem placas indicativas de propriedade e restrição de uso das áreas dos reservatórios (Resolução AGESAN nº 004 - Art.19 - §2º)? Sim () **Não (x)**

- 6) As condições de limpeza dos entornos são adequadas (Resolução AGESAN nº11 - Art. 23º)? Sim () **Não (x)** - Obs.: Reservatório dentro de terreno particular.
- 7) As áreas estão devidamente cercadas e trancadas (Resolução AGESAN nº11 - Art. 23º)? Sim () **Não (x)** - Obs.: Reservatório dentro de terreno particular.

- 8) Existem escadas em boas condições de uso (Resolução AGESAN nº11 - Art. 23º)? Sim () **Não (x)**

- 9) Existe guarda-corpo nas áreas de visitação (Resolução AGESAN Nº11 Art. 23º)? Sim () **Não (x)**

RECOMENDAÇÃO 13: Instalar placas de identificação e restrição de acesso.

RECOMENDAÇÃO 14: Providenciar regularização da área do reservatório para instalar cercas e placas de identificação.

RECOMENDAÇÃO 15: Instalar escada de acesso visto que o reservatório é elevado.

RECOMENDAÇÃO 16: Instalar guarda-corpos.

RECOMENDAÇÃO 17: Realizar a impermeabilização e limpeza do reservatório.

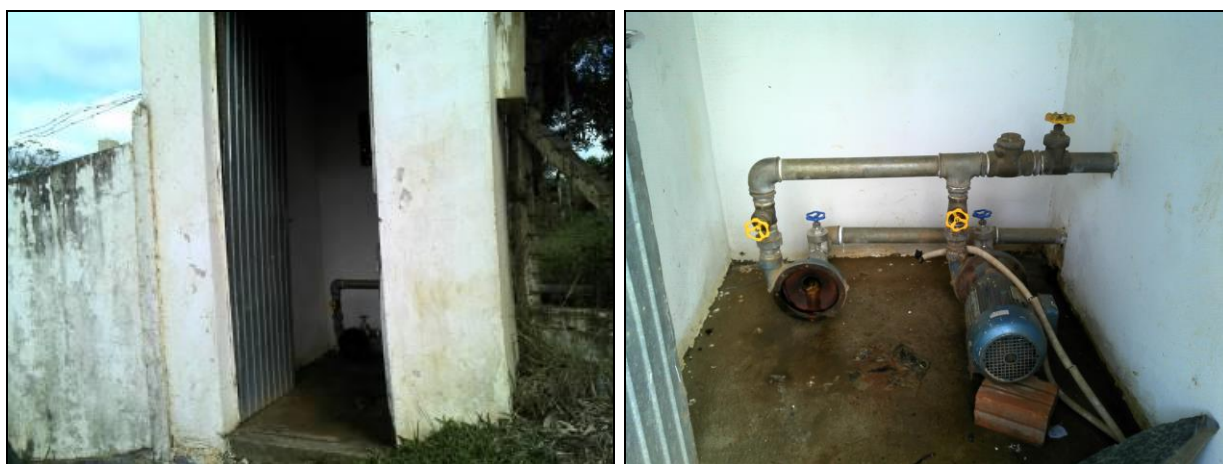
Figura 22: Booster Bela Vista

- 1) Qual a capacidade de recalque da unidade? 1 bomba de 5 CV (bomba reserva encontra-se no conserto).
- 2) Em operação no momento da visita? Sim () **Não (x)**
- 3) Existe facilidade de acesso ao local? **Sim (x)** Não ()
- 4) Estão devidamente identificadas? Sim () **Não (x)**

RECOMENDAÇÃO 18: Instalar placas de identificação e restrição de acesso.

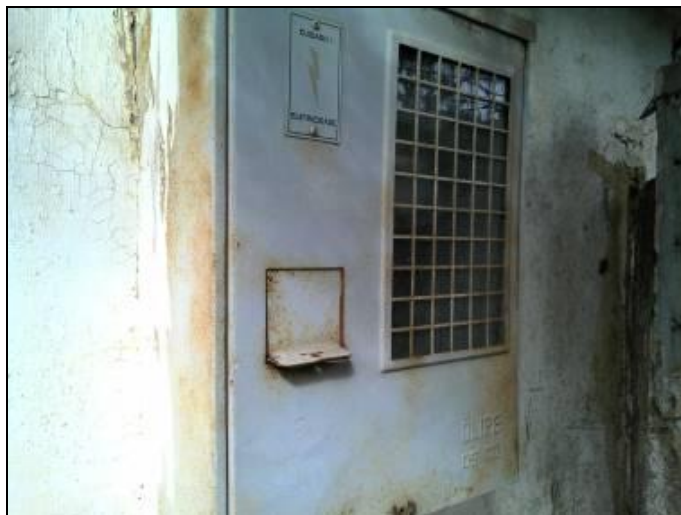
6) Quadro de Energia está em boas condições? Sim () **Não (x)**

Figura 23: Quadro de energia

RECOMENDAÇÃO 19: Providenciar isolamento adequado do disjuntor por meio de cadeado.
