## RELATÓRIO DE FISCALIZAÇÃO

### Fiscalização INICIAL dos Serviços de Saneamento Básico

Relatório nº 037/2015

Município de: **SÃO JOSÉ** / SC

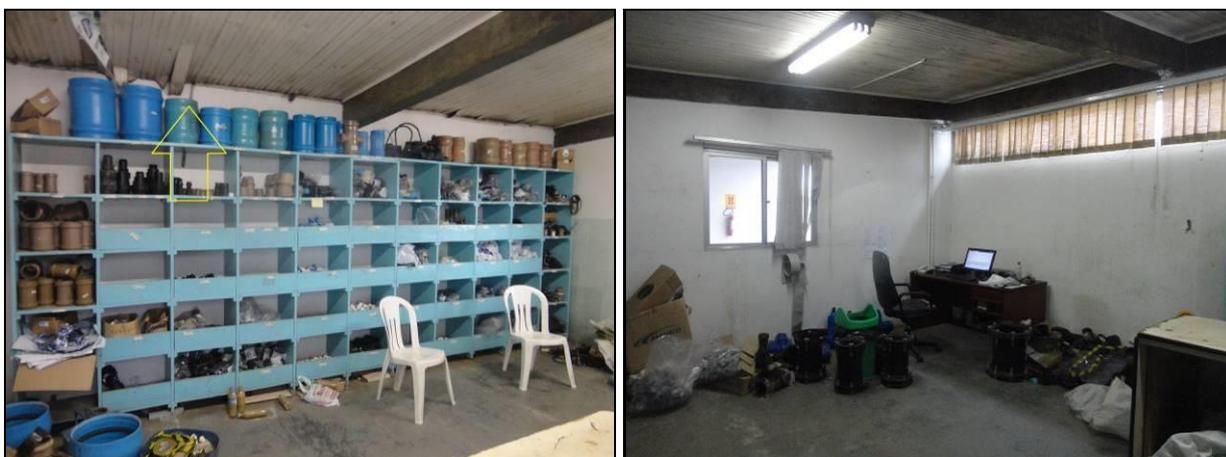
11) Existe almoxarifado em boas condições? **Sim ( x )** Não ( ) - Obs.: O forro do almoxarifado encontra-se degradado.

Figura 5: Almoxarifado

RECOMENDAÇÃO 03: Fazer manutenção no forro de madeira do ambiente.

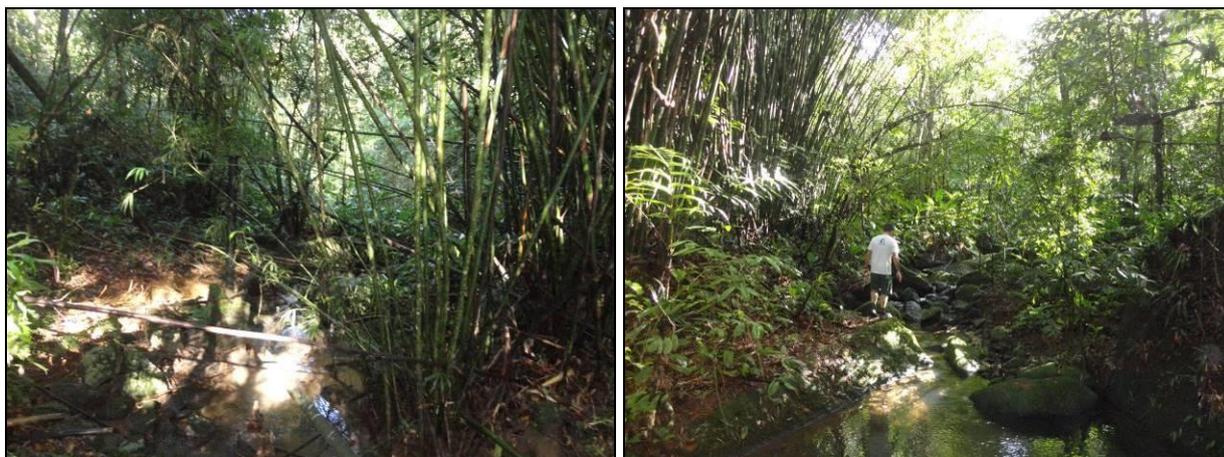
Figura 9: Acesso a captação

RECOMENDAÇÃO 12: Melhorar o acesso à área de captação para maior segurança dos funcionários.

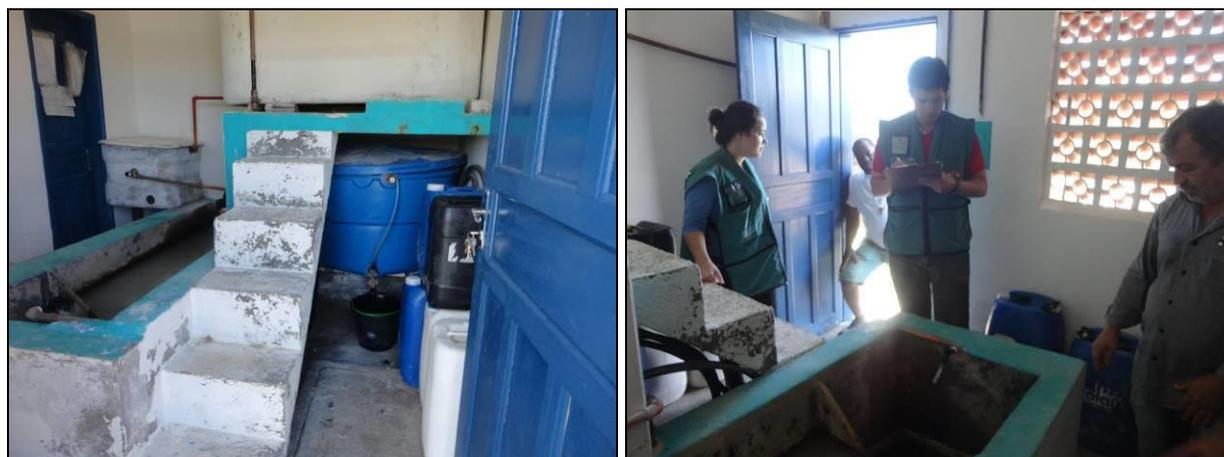
25) Existe almoxarifado para acondicionamento de produtos químicos (Resolução AGESAN nº11 - Art. 18º §2º)? Sim ( ) **Não ( x )**

Figura 14: Acondicionamento dos produtos químicos

RECOMENDAÇÃO 19: Providenciar local adequado para o armazenamento e acondicionamento dos produtos químicos utilizados.

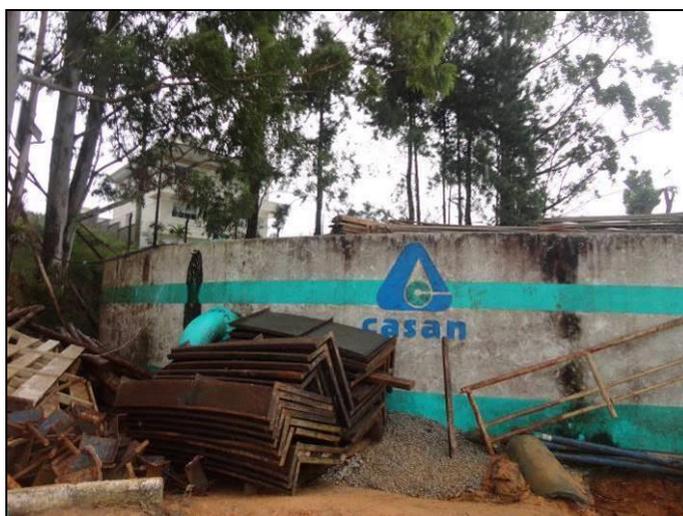
7) A área está devidamente cercada e trancada (Resolução AGESAN nº11 - Art. 23º)? **Sim ( ) Não ( )** – Obs.: Área está em obras.

Figura 17: Área R1

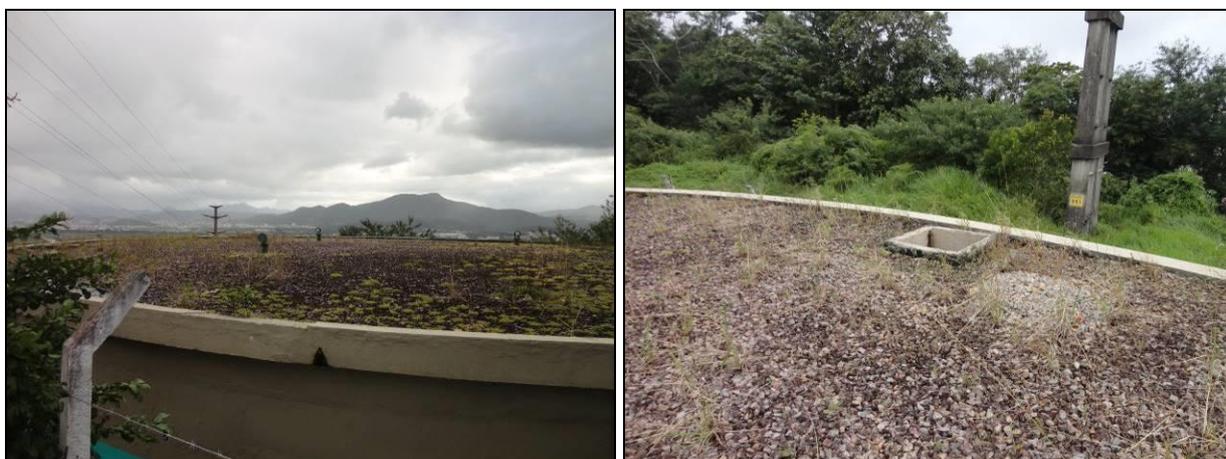
Figura 24: Cobertura R3

RECOMENDAÇÃO 30: Providenciar limpeza e tampa adequada na cobertura do reservatório.

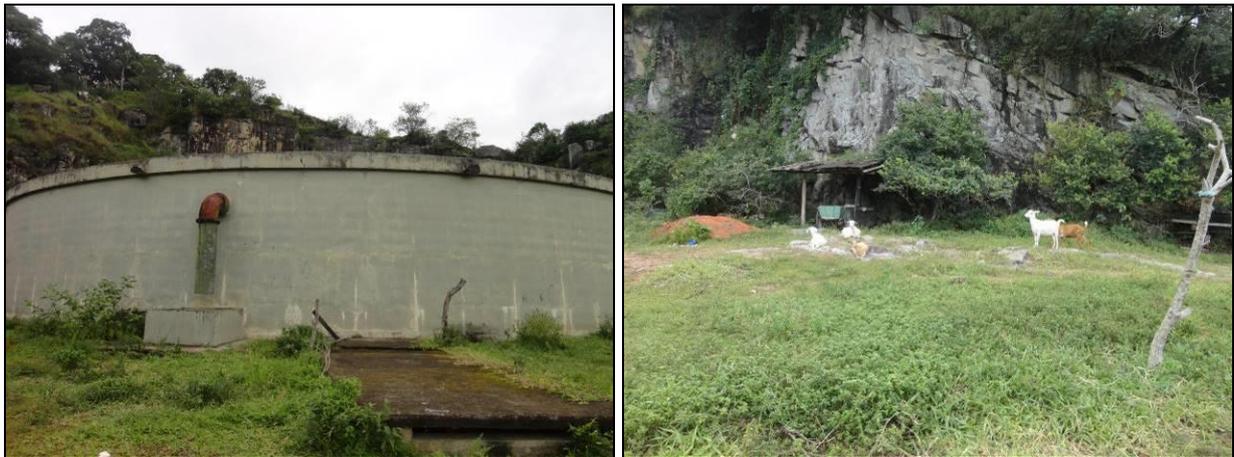
Figura 26: Entorno do Reservatório

RECOMENDAÇÃO 34: Providenciar limpeza do local.

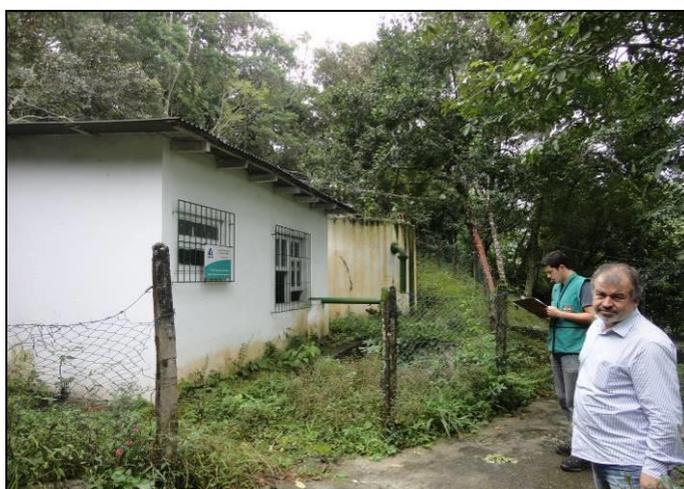
- 
- 3) Existe facilidade de acesso ao local? **Sim ( x )** Não ( )
- 4) Estão devidamente identificadas? **Sim ( x )** Não ( )
- 5) As condições de limpeza dos entornos são adequadas (Resolução AGESAN nº 11 – Art. 23º)? Sim ( ) **Não ( x )** – Obs.: ERAT com muito vazamento, tornando o local escorregadio e perigoso para aos funcionários, além da vegetação que está tomando conta do local.

- 6) As áreas estão devidamente cercadas e trancadas (Resolução AGESAN nº 11 – Art. 23º)? Sim ( ) **Não ( x )** – Obs.: A proteção é feita através de cerca, porém a mesma encontra-se em condições ruins (degradada) e não tem portão de acesso.

Figura 34: Vista geral da ERAT Bosque das Masões I

RECOMENDAÇÃO 44: Devem ser feitas manutenções necessárias para sanar os vazamentos e manter o local limpo constantemente.

RECOMENDAÇÃO 45: Reparar os danos da cerca e instalar portão de acesso.

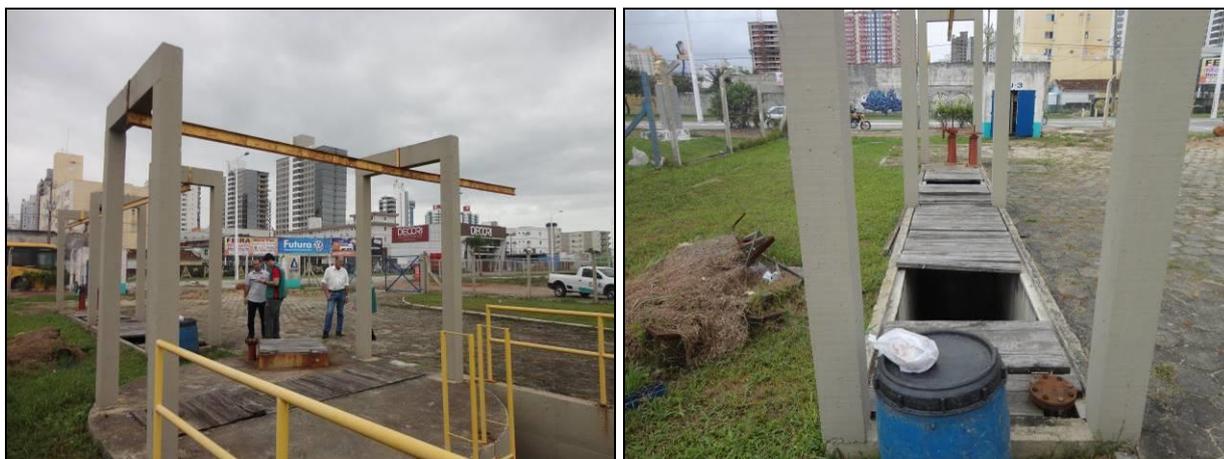
Figura 59: Estado atual da Estação Elevatória.

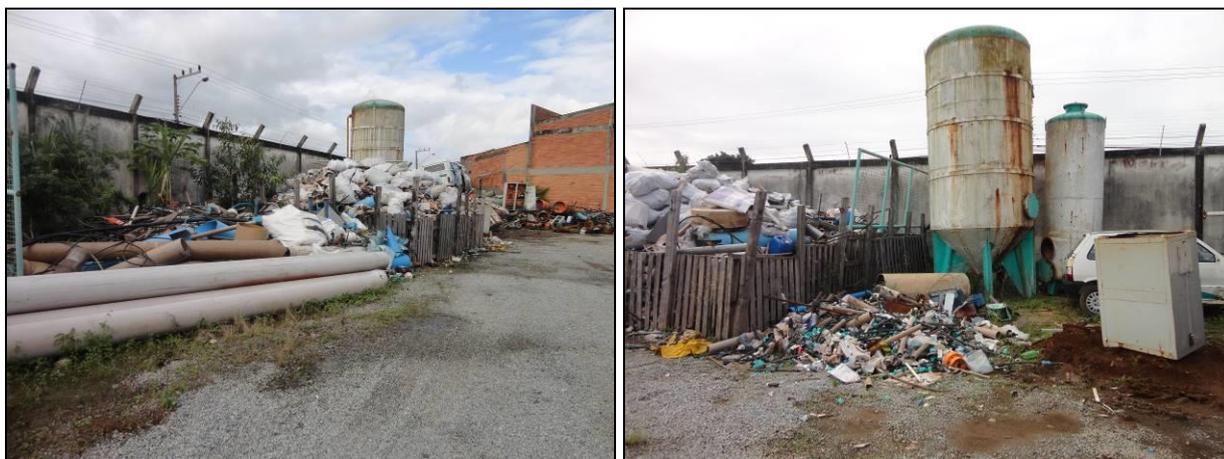
Figura 82: Acúmulo de resíduos

**RECOMENDAÇÃO 87:** Estudar possibilidade de instalar uma Central de Resíduos no almoarifado central.
