RELATÓRIO DE FISCALIZAÇÃO

Fiscalização de ACOMPANHAMENTO dos Serviços de Saneamento Básico

Relatório nº 028/2015

Município de: SÃO JOÃO DO SUL / SC

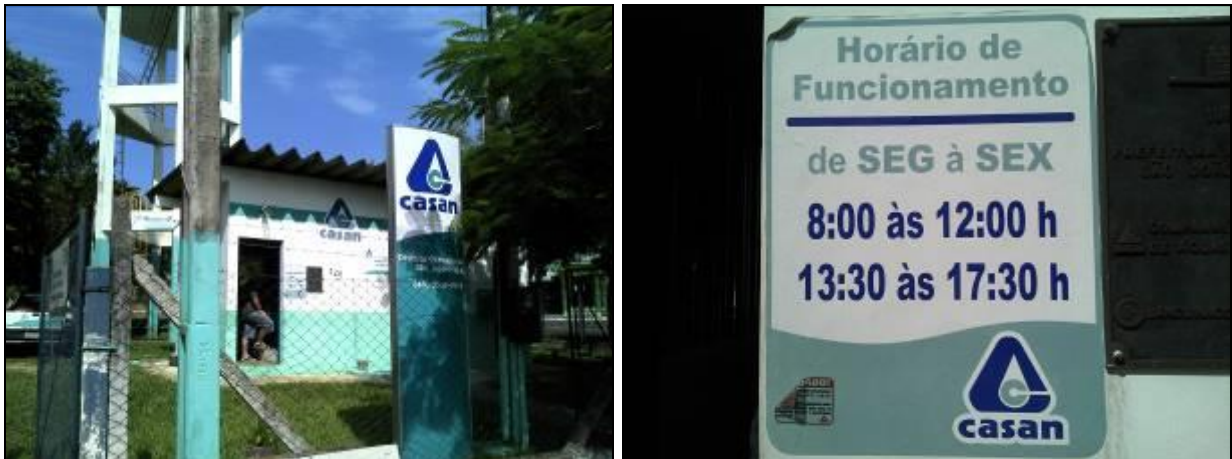
CONCLUSÃO AGESAN: Placa com horário de atendimento foi afixada na porta do escritório, conforme figura 1.

Figura 1: Informações disponíveis aos usuários

RECOMENDAÇÃO 01 ACOMP.: Providenciar as placas indicativas conforme determina norma.

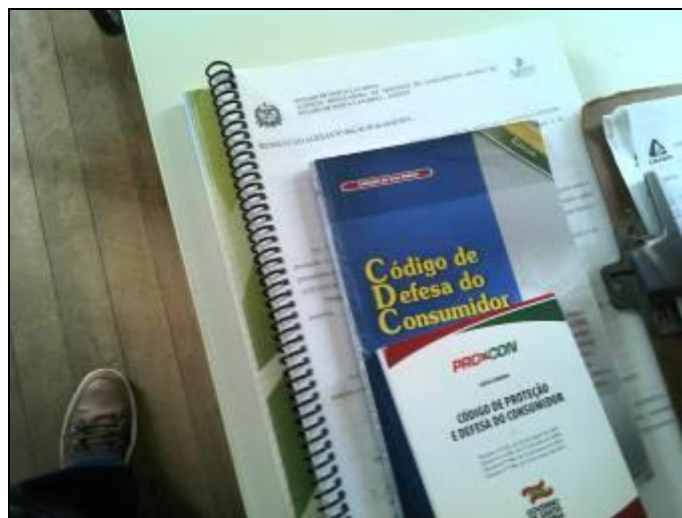
CONCLUSÃO AGESAN: Código de Defesa do Consumidor e Resolução AGESAN disponíveis no escritório aos usuários (figura 2).

Figura 2: CDC e Resolução da AGESAN disponível

RECOMENDAÇÃO 02 ACOMP.: Providenciar as placas indicativas conforme determina norma.

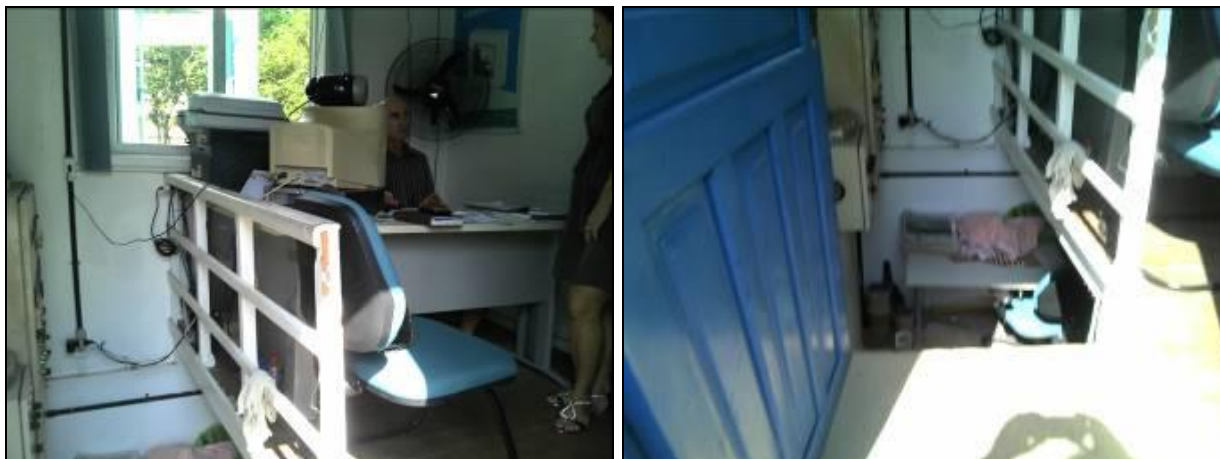
ITEM 06: As condições de mobiliário são favoráveis (Resolução AGESAN nº 004 - Art. 127)? Sim () Não (x) Pendência (): Obs.: Não atendida as recomendações iniciais.

CONCLUSÃO AGESAN: O escritório não possui qualquer condição de trabalho para o funcionário, sendo um espaço pequeno e improvisado. No local estão as bombas de recalque

de água, sendo que o funcionário e os usuários estão expostos a muito ruído. Também não oferece bom atendimento aos usuários por falta de espaço e acesso, principalmente aos deficientes físicos. A estrutura deve ser reformada para dar boas condições ao atendimento aos usuários e ao trabalho dos funcionários.

Figura 3: Área de atendimento

RECOMENDAÇÃO 03 ACOMP.: Adequar e padronizar o mobiliário e equipamentos.

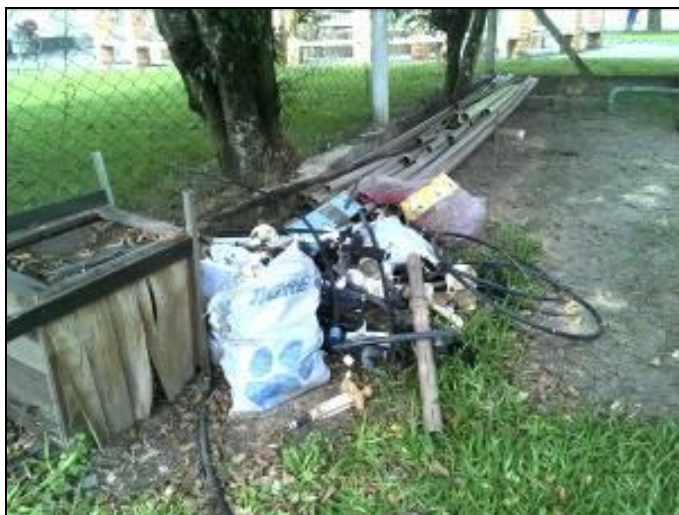
ITEM 10: Existe almoxarifado em boas condições? Sim () Não (x) Pendência ():

CONCLUSÃO AGESAN: Esta recomendação também foi feita no Relatório Inicial e continuou pendente no Relatório de Acompanhamento. Na última visita, não houve mudanças, os materiais não estão armazenados adequadamente, estando expostos no terreno, conforme figura 4.

Figura 4: Materiais exposto no terreno

RECOMENDAÇÃO 04 ACOMP.: Providenciar melhoras para adequação à normatização.

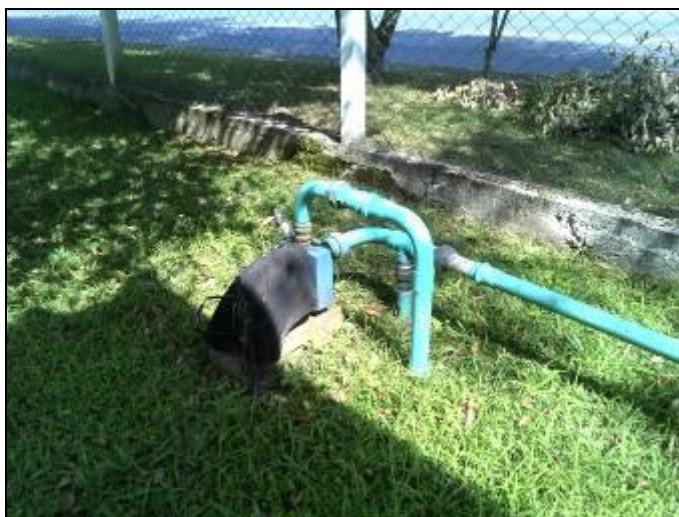
ITEM 10: Existe placa de identificação com as restrições à utilização da área (Resolução AGESAN Nº11 - Art. 10º)? Sim () Não (x) Pendência (): Obs: Não foi providenciada a colocação da placa de identificação, solicitada na primeira visita.

CONCLUSÃO AGESAN: Esta recomendação também foi feita no Relatório Inicial e continuou pendente no Relatório de Acompanhamento. Na última visita, o poço não está identificado.

Figura 5: Poço não identificado

RECOMENDAÇÃO 07 ACOMP.: Providenciar novamente as placas de identificação conforme determina resolução.

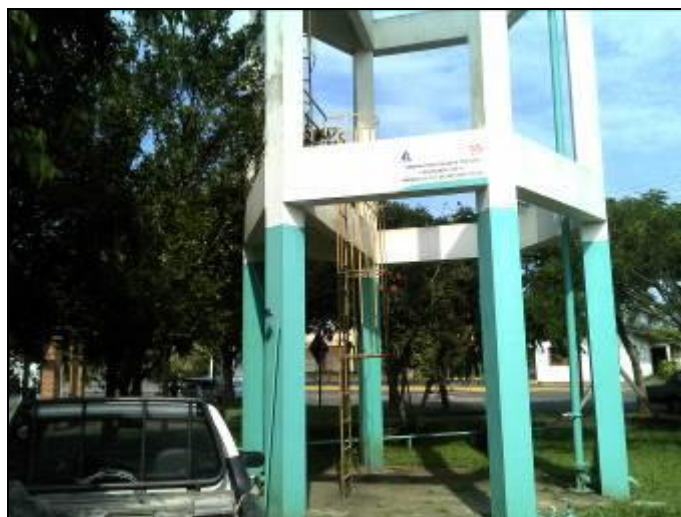
CONCLUSÃO AGESAN: Recomendação atendida. Placa instalada conforme figura 7.

Figura 6: Reservatório identificado

RECOMENDAÇÃO 11 ACOMP.: Novamente providenciar placas indicativas conforme determina Resolução.
