RELATÓRIO DE FISCALIZAÇÃO

Fiscalização de ACOMPANHAMENTO dos Serviços de Saneamento Básico

Relatório nº 042/2015

Município de: **BARRA BONITA** / SC

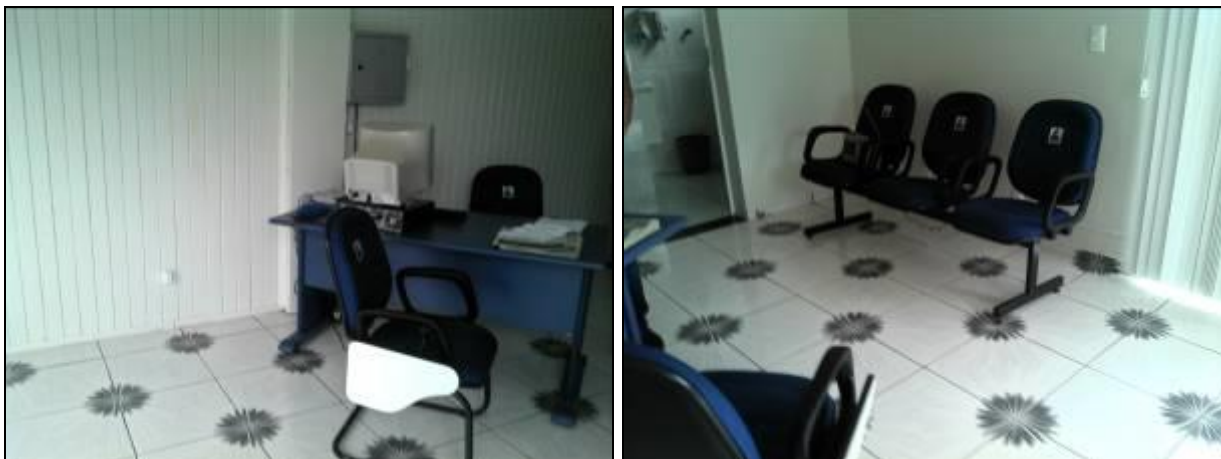
CONCLUSÃO AGESAN: O escritório está sendo montado e mobiliado desde setembro de 2014, localizado na Travessia Buenos Aires. No momento da vistoria havia mobiliário e equipamento eletrônicos para o atendimento aos usuários, bem como sanitário. Porém, ainda restam melhorias a serem feitas no local como por exemplo instalar placas de identificação com o horário de funcionamento, disponibilizar as Resoluções da AGESAN e o Código de Defesa do Consumidor, etc.

Figura 1: Escritório sendo montado (GEFIS 042/2015)

RECOMENDAÇÃO 01 INICIAL: Definir com a Prefeitura local identificado e horário para atendimento aos usuários.

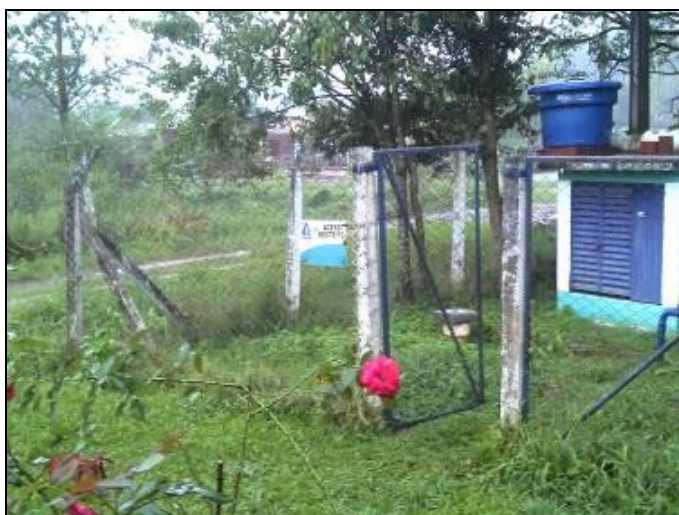
CONCLUSÃO AGESAN: Somente a placa de restrição de acesso foi afixada, falta a identificação da unidade.

Figura 2: Placa de restrição (GEFIS 042/2015)

RECOMENDAÇÃO 04 INICIAL: Providenciar Placas.

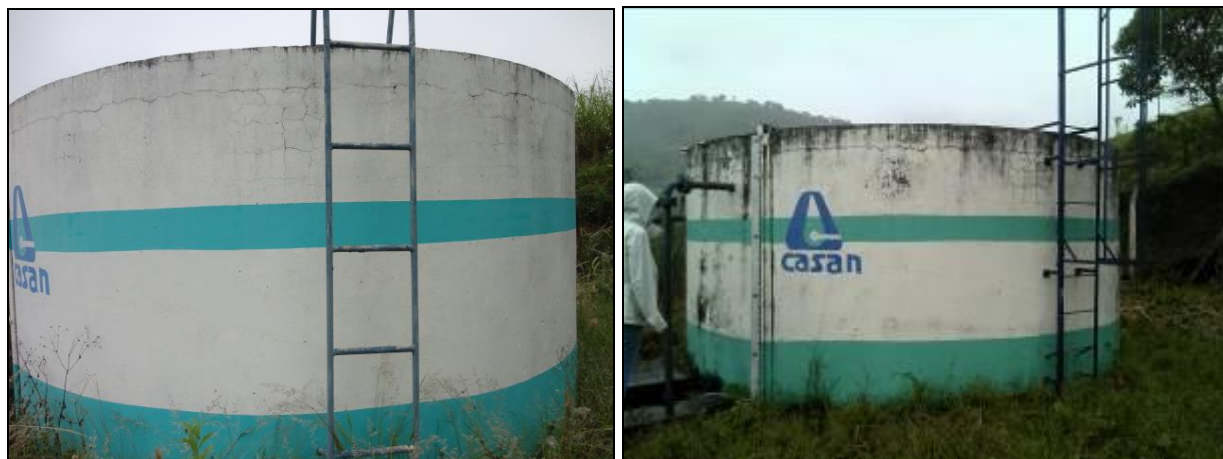
CONCLUSÃO AGESAN: Foi instalado guarda-corpo na escada do reservatório.

Figura 3: Reservatório com guarda-corpo na escada (GEFIS 091/2013 à esquerda e GEFIS 042/2015 à direita)

RECOMENDAÇÃO 09 INICIAL: Providenciar.

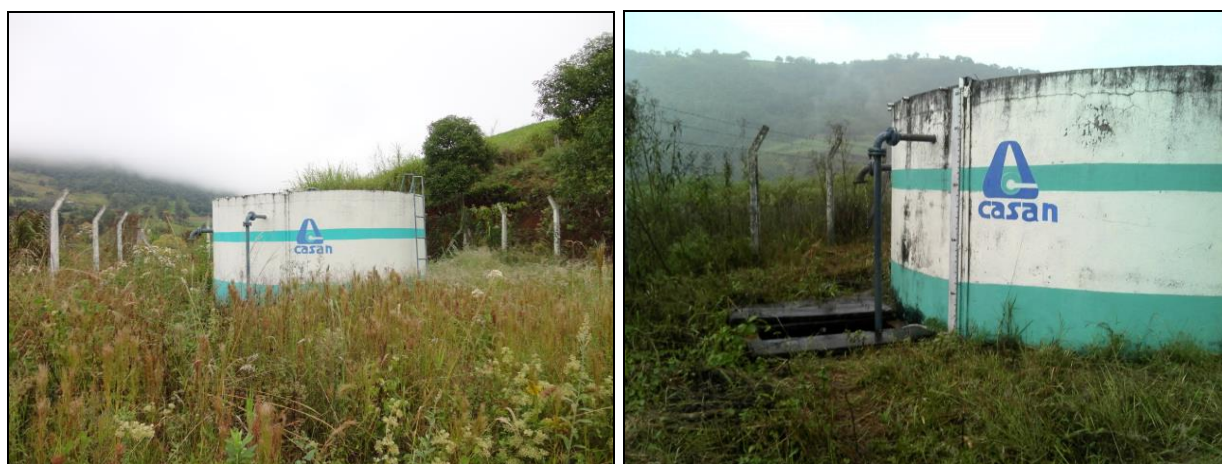
CONCLUSÃO AGESAN: Medidor de nível operando normalmente.

Figura 4: Reservatório com medição de nível (GEFIS 091/2013 à esquerda e GEFIS 042/2015 à direita)

RECOMENDAÇÃO 12 INICIAL: Instalar.
