## Fiscalização EMERGENCIAL dos Serviços de Saneamento Básico

Relatório ARESA GEFIS nº 009/2015

Data: Novembro de 2015

Município de: **BALNEÁRIO ARROIO DO SILVA / SC**

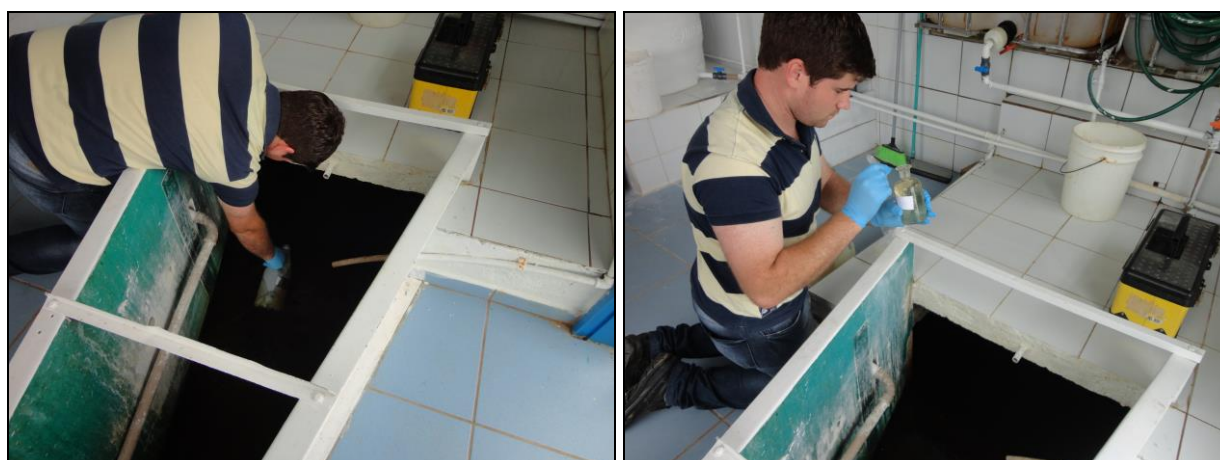
O manancial de captação se encontra dentro dos padrões exigidos para captação de água bruta para o abastecimento humano, estabelecidos pela Resolução do CONAMA nº 357/2005.

Figura 1: Coleta de amostra de água bruta na calha da ETA

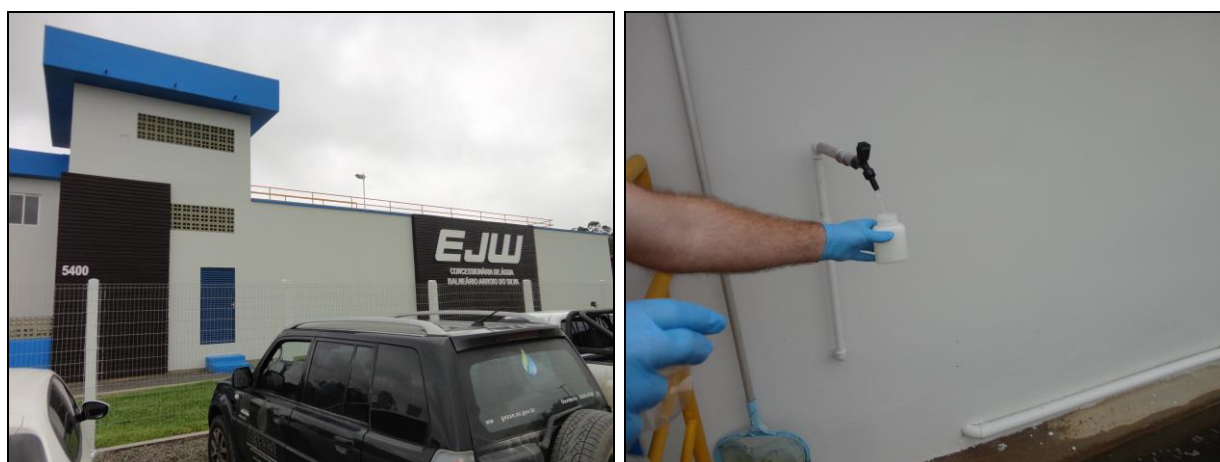
Conforme é possível verificar na Tabela 4, foi encontrado um parâmetro em desacordo com a Portaria nº 2.914/2011 do Ministério da Saúde. O metal alumínio pode ocorrer na água em diferentes formas e sua concentração depende de fatores químicos, físicos e geológicos. As concentrações de alumínio aumentam em águas mais ácidas ou ricas em matéria orgânica. Na saída do tratamento de água, o Alumínio foi encontrado acima do Valor Máximo Permitido pelo Ministério da Saúde (VMP = 0,2 mg.L<sup>-1</sup>, padrão organoléptico).

Figura 2: Coleta de amostra de água tratada na saída da ETA

Deverá ser apresentada, em 15 dias, uma posição da Concessionaria em relação às não conformidades verificadas no Sistema de Abastecimento de Água (resultados fora dos padrões legais), de modo a sanar os problemas identificados.

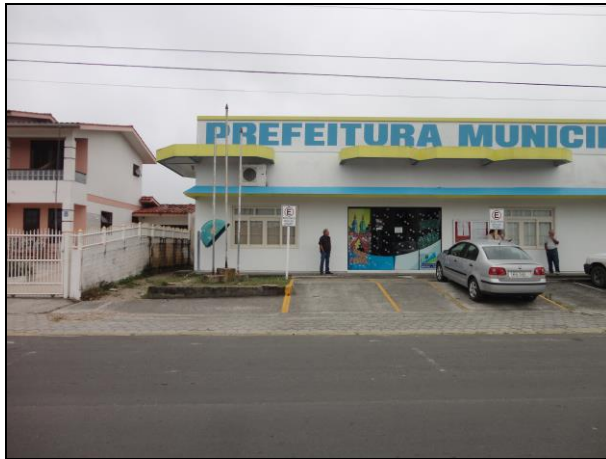
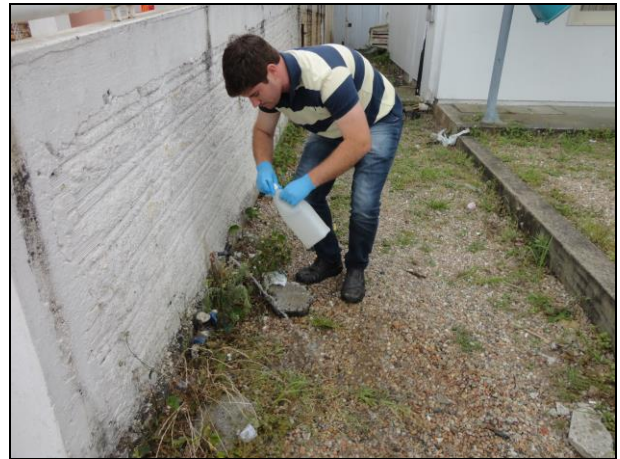
O parâmetro alumínio apresentou inconformidades em todos os pontos da rede de distribuição amostrados, sendo que o Valor Máximo Permitido pela legislação é 0,2 mg.L<sup>-1</sup> (padrão organoléptico). Como o alumínio é acumulativo, ele configura um elemento que persiste ao longo do sistema de distribuição, chegando até o ponto de consumo dos usuários.

**Figura 3: Coleta de amostra de água tratada no ponto da rede de distribuição da Prefeitura Municipal**

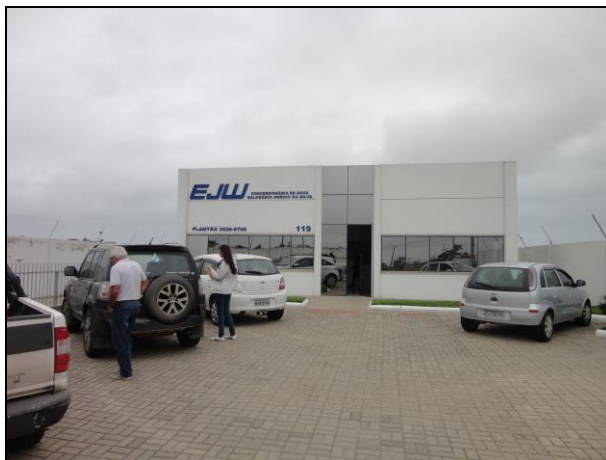
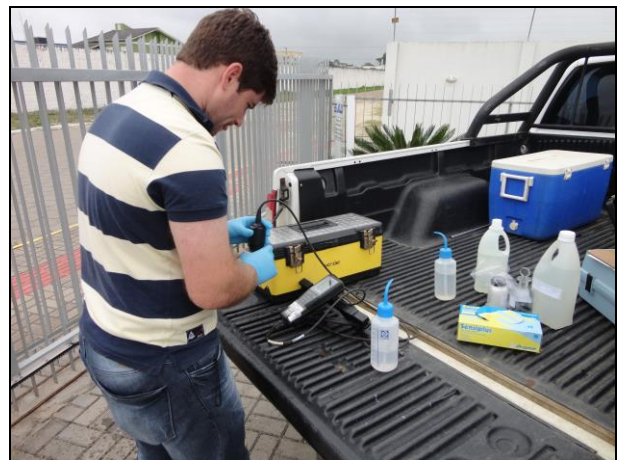
**Figura 4: Coleta de amostra de água tratada no ponto da rede de distribuição do Escritório EJW**

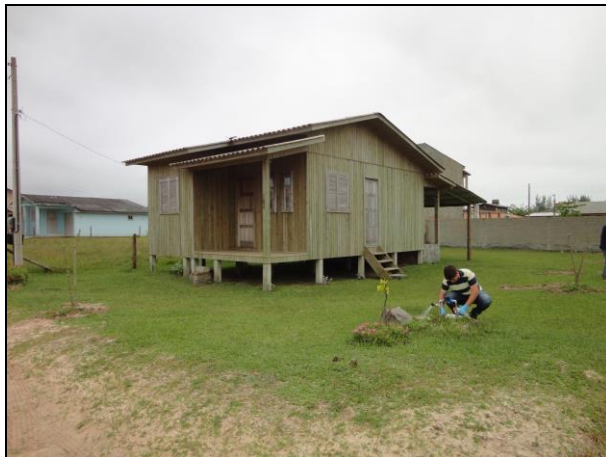
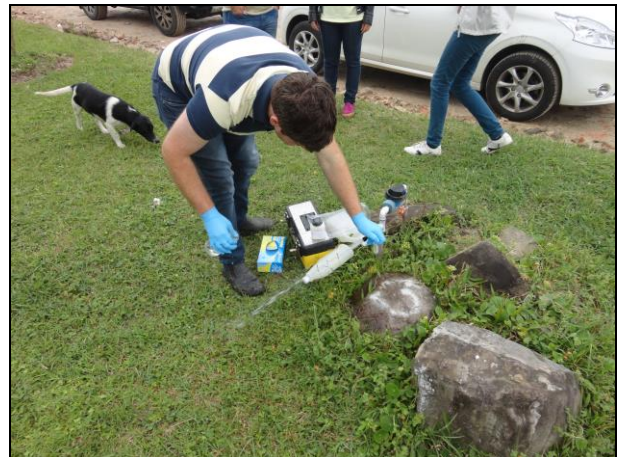
O cloro, que é responsável pela desinfecção da água, também apresentou problemas em alguns pontos. A ausência de cloro residual em concentrações adequadas foi detectada em dois pontos amostrados da rede de distribuição: nas residências da Av. Rosano Pereira e na Beira Mar Norte, ambos locais de final de rede. Em nenhum dos locais houve indicativo de contaminação biológica pelos parâmetros Coliformes totais e *Escherichia coli*.

**Figura 5: Coleta de amostra de água tratada no ponto da rede de distribuição na residência da Av. Rosano Pereira**

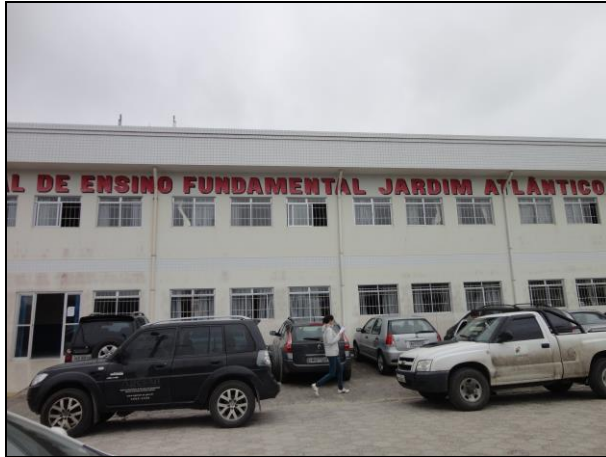
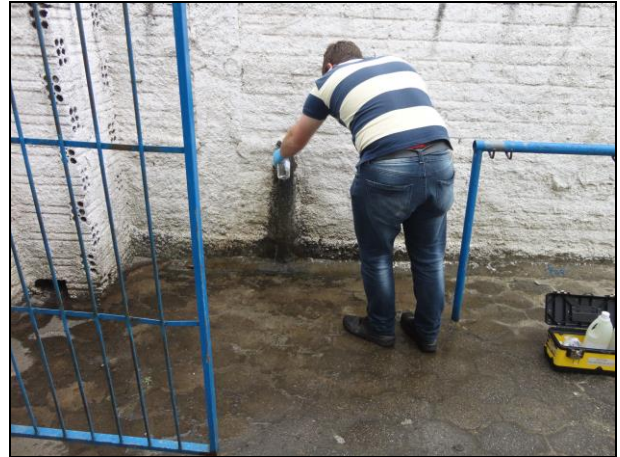
Figura 6: Coleta de amostra de água tratada no ponto da rede de distribuição da Escola Jardim Atlântico

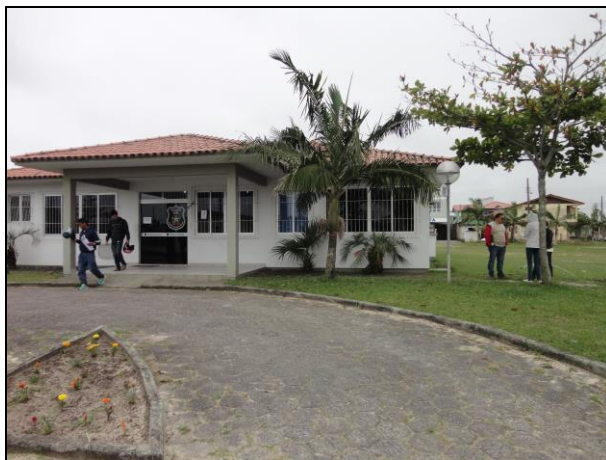
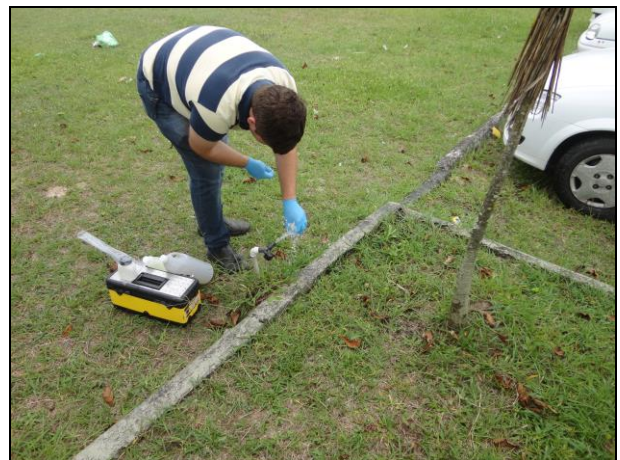
Figura 7: Coleta de amostra de água tratada no ponto da rede de distribuição da Delegacia de Polícia

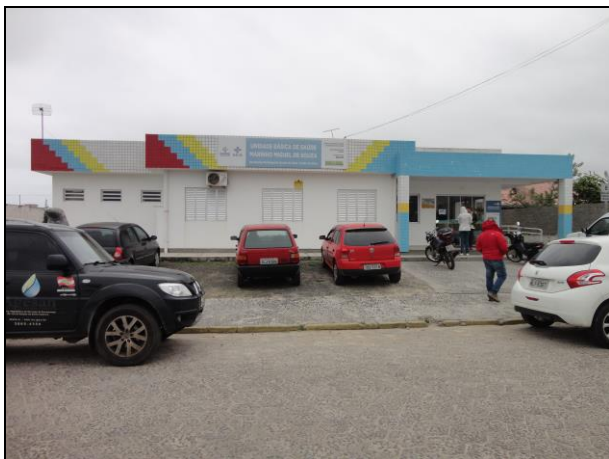
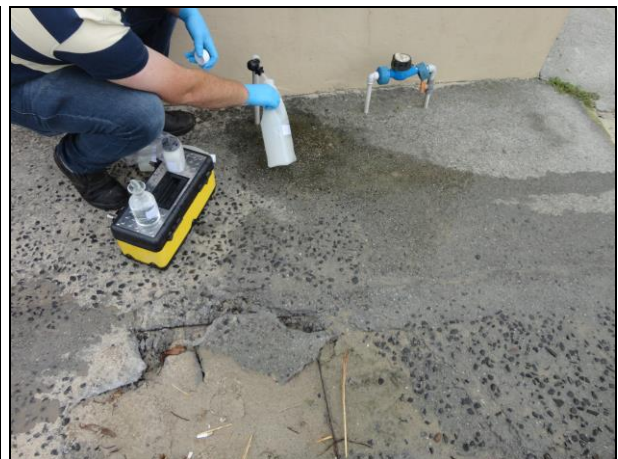
Figura 8: Coleta de amostra de água tratada no ponto da rede de distribuição da Unidade básica de saúde Marinho Miguel de Souza

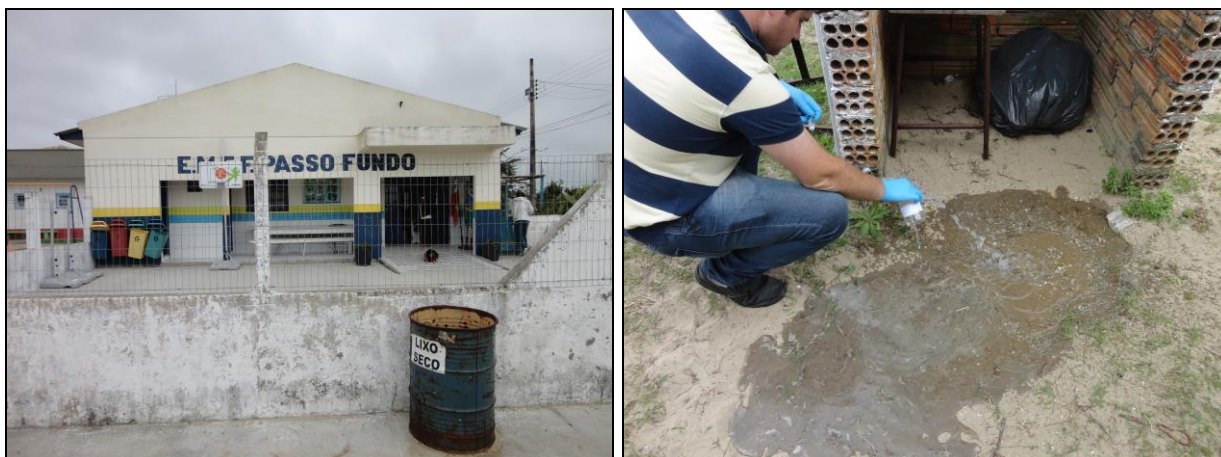
Figura 9: Coleta de amostra de água tratada no ponto da rede de distribuição da Escola Passo Fundo

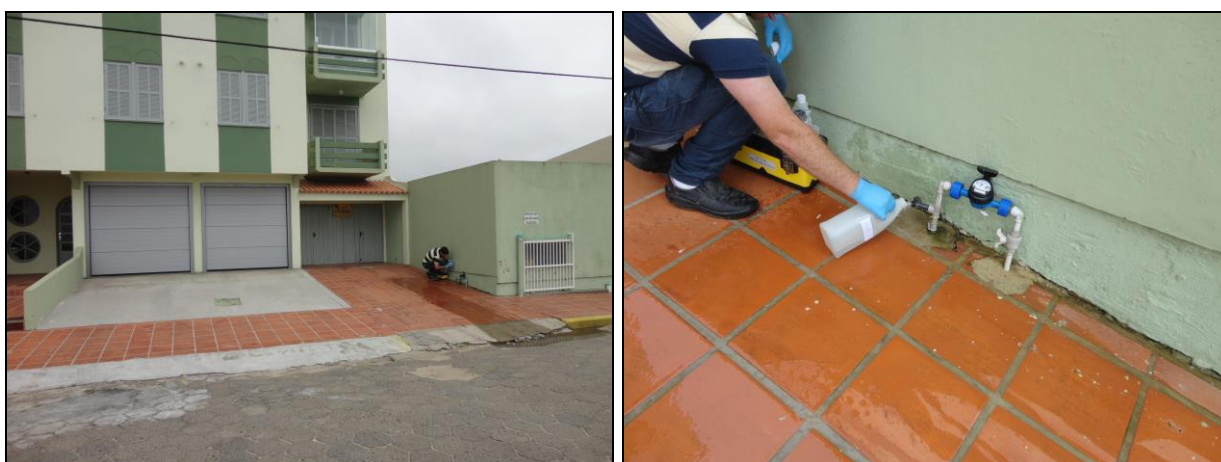
O ponto da Beira Mar Norte apresentou valor acima do Valor Máximo Permitido pela Portaria 2.914/2011 para o parâmetro ferro (VMP = 0,3mg.L<sup>-1</sup>, padrão organoléptico).

Figura 10: Coleta de amostra de água tratada no ponto da rede de distribuição na residência da Beira Mar Norte
