Fiscalização EMERGENCIAL dos Serviços de Saneamento Básico

Relatório ARESC GEFIS nº 028/2015
Município de: FLORIANÓPOLIS / SC

Data: Dezembro de 2015

Unidade Auditada: Sistema de Esgotamento Sanitário (SES)

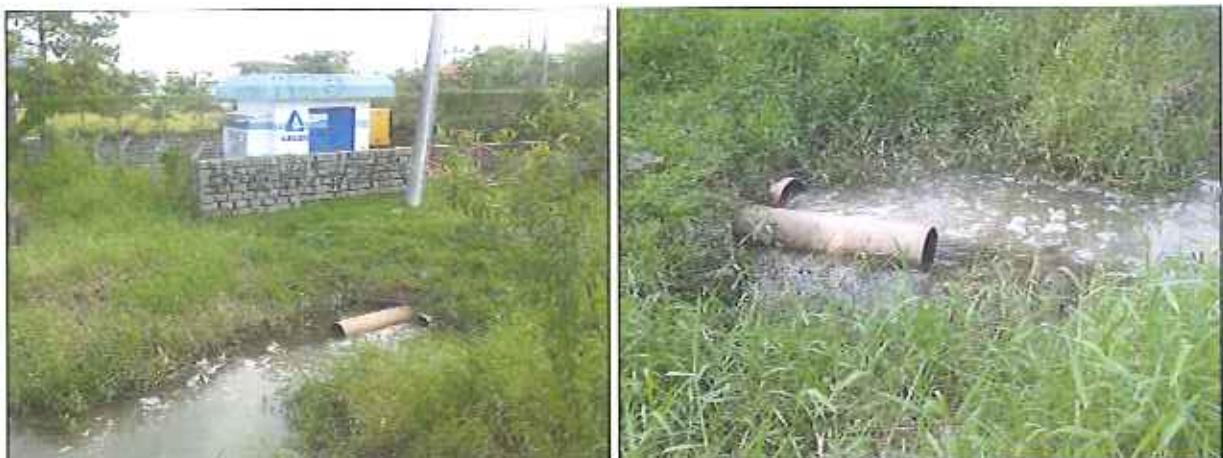
No dia 29 de dezembro de 2015 foi constatado que a Estação Elevatória de Esgoto Rio do Braz, localizada no bairro de Canasvieiras, e os Poços de Visitas da região, estavam com problemas de vazamento de esgoto bruto. A Elevatória extravasava para o Rio do Braz; e os PV's (Rua Antenor Borges), para a rede pluvial, conforme Figuras 1 e 2.

Figura 1: EEE Rio do Braz (à esquerda) e extravasor (à direita)

É importante ressaltar que esse extravasamento ocorre principalmente com a precipitação intensa (volumes altos de chuva em pouco tempo), como ocorreu no final do ano de 2015. Em contato imediato com o Superintendente da Região Metropolitana da Grande Florianópolis, o Sr. Lucas Arruda explicou que este fato ocorre devido às ligações clandestinas de drenagem pluvial na rede coletora de esgoto. Ele afirmou também que todas as bombas de recalque da Estação Elevatória estavam funcionando desde às 4 horas da manhã do dia 29/12/2015.

Por mais que a NBR 12.208/1992 (dispõe sobre o projeto de estações elevatórias de esgoto) permita a instalação de um extravasor, a Norma deixa bem claro que entre as condições a se observar, uma delas é que "o nível máximo de extravasão tal que não permita inundação de esgoto no local da elevatória" (NBR 12.208/1992, item 5.4, letra d).

Mesmo sendo somente em dias de precipitação e mesmo sabendo de toda influência de água de chuva que a Estação Elevatória recebe, o extravasamento de esgoto não pode continuar ocorrendo. A concessionária deve zelar pela utilização de sua rede coletora de esgoto e não deve admitir a ligação indevida de rede pluvial.

Desta forma deverá ser apresentada, em 15 dias, uma posição da Concessionária em relação às não conformidades relacionadas ao extravasamento de esgoto no Rio do Braz pela EEE Rio do Braz e na rede de drenagem pluvial pelo PV's de cotas mais baixas. É de extrema importância que providências imediatas sejam tomadas de modo a sanar os problemas identificados. Além disso, solicita-se o relatório de gráficos (supervisório) da EEE Rio do Braz,

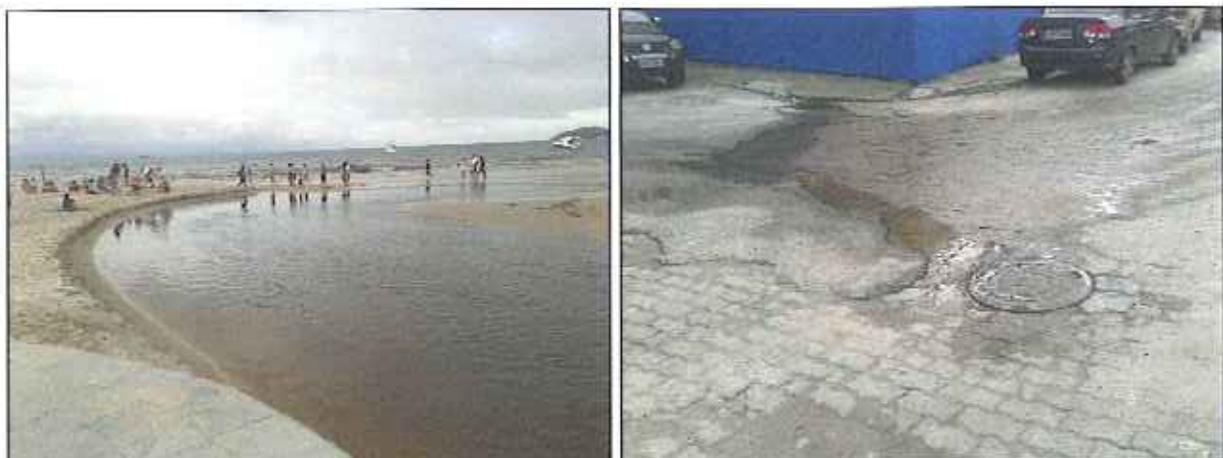
Figura 2: Rio do Braz desaguando na praia de Canasvieiras (à esquerda) e PV da Rua Antenor Borges com vazamento (à direita)

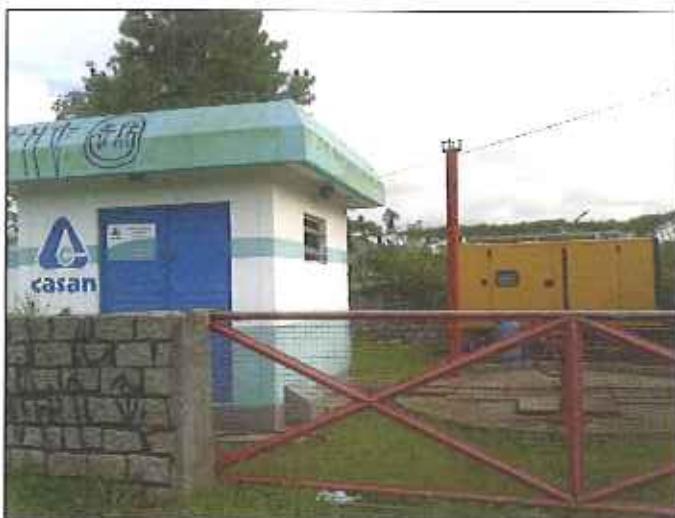
A Figura 3 mostra que a Estação Elevatória conta com um grupo gerador de energia elétrica, para que o recalque do efluente não seja prejudicado em casos de falta de energia elétrica.

Figura 3: EEE Rio do Braz com gerador
