TERMO DE ADEQUAÇÃO DOS SERVIÇOS

Relatório de Fiscalização INICIAL dos Serviços de Saneamento Básico

Local: Major Gercino / SC

Data da Inspeção: 23 / 06 / 2016

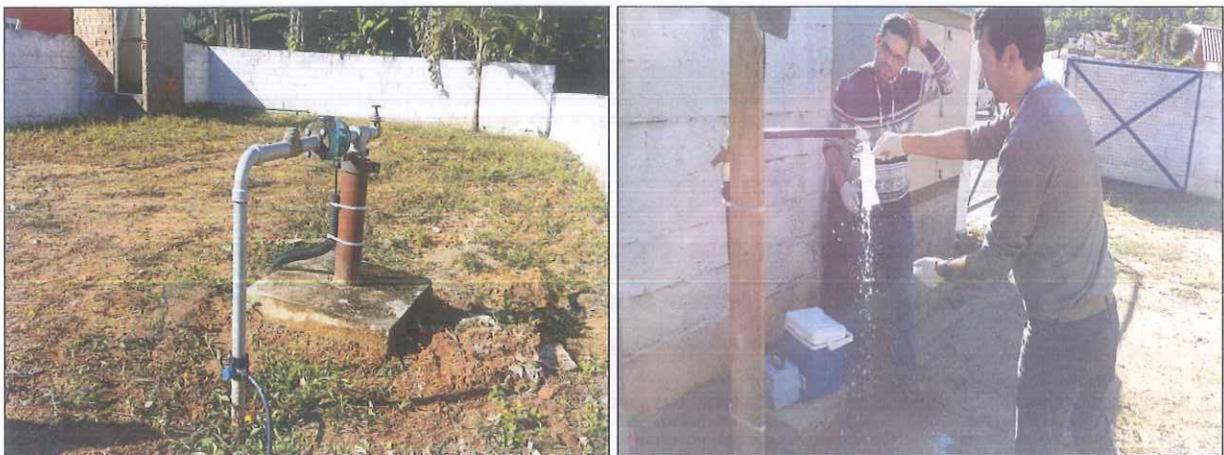
Como é possível visualizar na tabela acima, o manancial de água bruta possui uma boa qualidade para a maioria dos parâmetros analisados, com exceção de coliformes totais e *Escherichia coli*, os quais se mostraram presentes na água bruta captada. Neste caso, levando em consideração apenas esta coleta de amostras realizada, a desinfecção da água bruta com a adição do hipoclorito de cálcio eliminou tais microrganismos. O cloro é um importante agente utilizado no tratamento da água, sendo responsável pela desinfecção, e também pela melhoria da qualidade da água em geral ao reagir com o ferro, amônia, sulfetos, manganês e algumas substâncias orgânicas (QUIMLAB, S.D.)¹.

Figura 1: Coleta de amostra de água bruta no poço artesiano

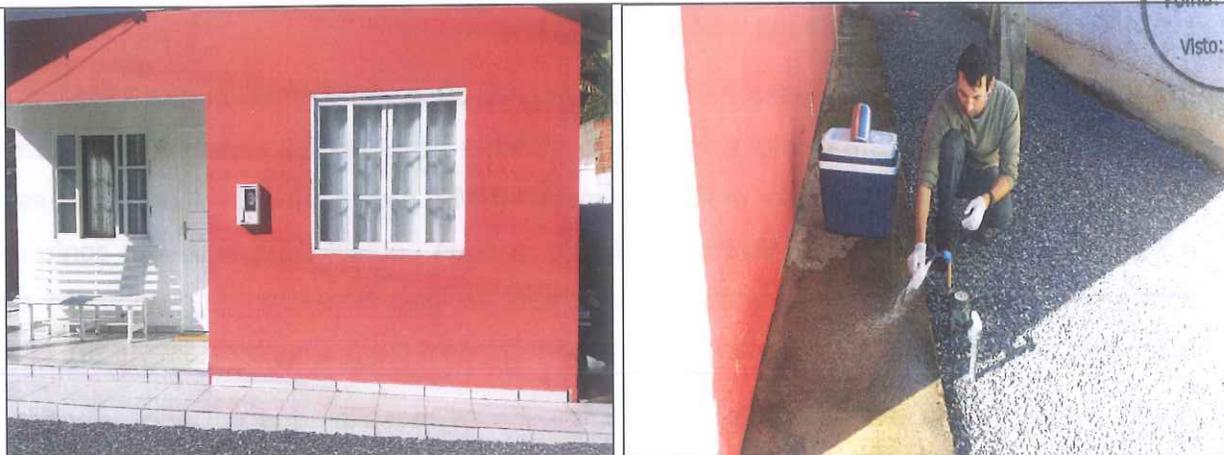
Assim, como visto nos resultados das análises da água tratada, a adição do hipoclorito de cálcio tornou tais microrganismos ausentes, porém, o Ministério da Saúde determina que o cloro deve apresentar um residual na água a ser distribuída para promover essa desinfecção ao longo da rede de distribuição. Desta forma, o nível do **cloro residual** neste ponto encontra-se abaixo da

faixa recomendada pelo Ministério da Saúde (entre 0,2 e 2,0 mg.L⁻¹).

Durante esta Ação de Fiscalização, foi informado pelos funcionários da concessionária à equipe técnica da ARESC o frequente acúmulo de resíduos na injeção de cloro na água bruta e que, a manutenção somente ocorre quando há queda do nível de cloro da água. Desta forma, acredita-se que tal fato possa ter relação com o baixo nível desse parâmetro na água tratada.

Figura 2: Coleta de amostra de água tratada na residência ao lado do local de tratamento

Assim, a concessionária deve realizar a limpeza do injetor de cloro, de maneira a prevenir a queda do nível do cloro, e não somente remediar. A concessionária deve também rever o tratamento que está sendo aplicado de modo a fornecer aos usuários água de qualidade com os padrões de acordo com o estabelecido pela Portaria nº 2914/2011 do Ministério da Saúde.

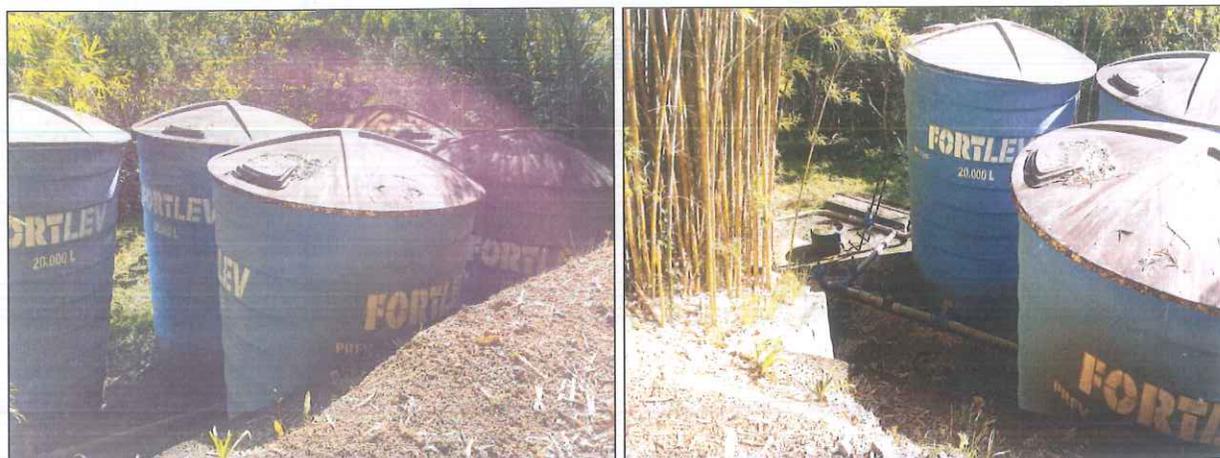
No Sistema de Abastecimento de Água do município de Major Gercino, a água tratada é primeiramente distribuída à população para posteriormente ser encaminhada para os reservatórios. São os denominados “reservatórios Jusantes” ou “reservatórios de compensação”. No dia da Ação de Fiscalização, o reservatório estava vazio, não sendo possível coletar amostra de água tratada no local.

Figura 3: Reservatórios do município Major Gercino

Dessa forma, é preciso que a concessionária verifique a relação demanda/produção de água a fim de que haja armazenamento suficiente de água tratada para evitar a intermitência do abastecimento.

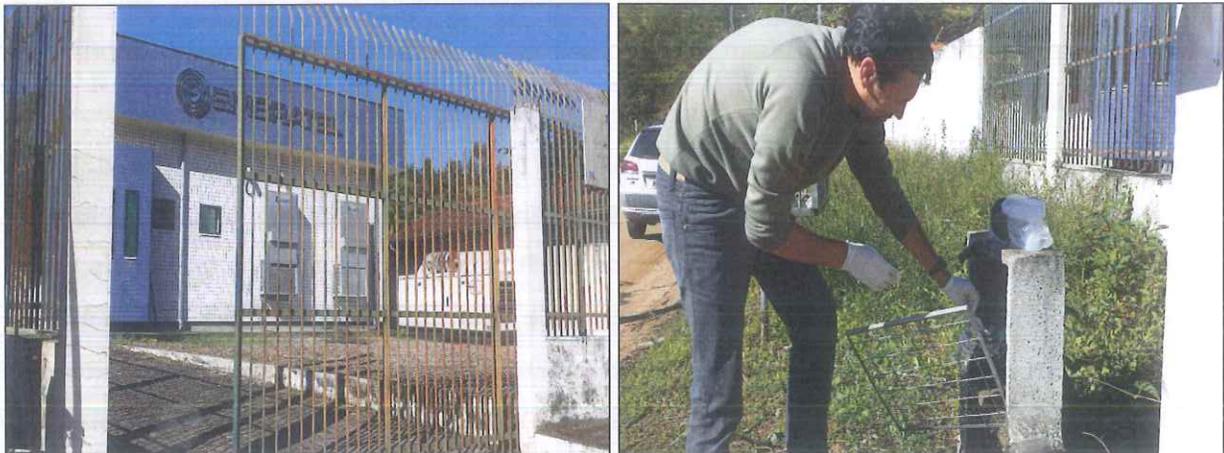
No que tange o parâmetro **Ferro**, verificou-se que três locais amostrados (Embratel, Escritório da CASAN e Residência da Estrada Geral Três Barras) apresentaram valores acima do Valor Máximo Permitido pela Portaria 2.914/2011 (VMP = 0,3 mg.L⁻¹, padrão organoléptico). O ferro pode ser encontrado nas águas subterrâneas e nas águas superficiais naturalmente, como também em águas tratadas para o abastecimento público, pelo uso de coagulantes a base de ferro (CETESB, 2009)³. Porém, como verificado na tabela 3, na unidade de tratamento, o ferro está em conformidade com a legislação vigente, porém, sua concentração foi potencializada no decorrer do sistema de distribuição.

Com relação ao parâmetro **Manganês** total (VMP = 0,1 mg.L⁻¹, padrão organoléptico), foi verificado que a água amostrada nos pontos da rede de distribuição da Embratel e do Escritório da CASAN apresentaram concentração acima do estipulado legalmente. No entanto, assim como o ferro, a unidade de tratamento não apresentou nível em desacordo com a legislação, porém, sua concentração foi potencializada no decorrer do sistema de distribuição..

Figura 4: Coleta de amostra de água na Embratel, na Rua Guilhermino Albano

Tendo em vista os parâmetros desconformes, é imprescindível que a Concessionária realize com maior frequência as descargas da rede de distribuição a fim de eliminar quaisquer impurezas e resíduos. Limpezas preventivas, e não apenas remediativas, devem ser realizadas no injetor de cloro a fim de que o nível de cloro não fique abaixo do estipulado pelo Ministério da Saúde. Ainda, deve rever o tratamento que está sendo aplicado e estudar outra possibilidade de tratamento para poder fornecer aos usuários água de qualidade com os padrões de potabilidade em conformidade com o exigido pelo Ministério da Saúde.

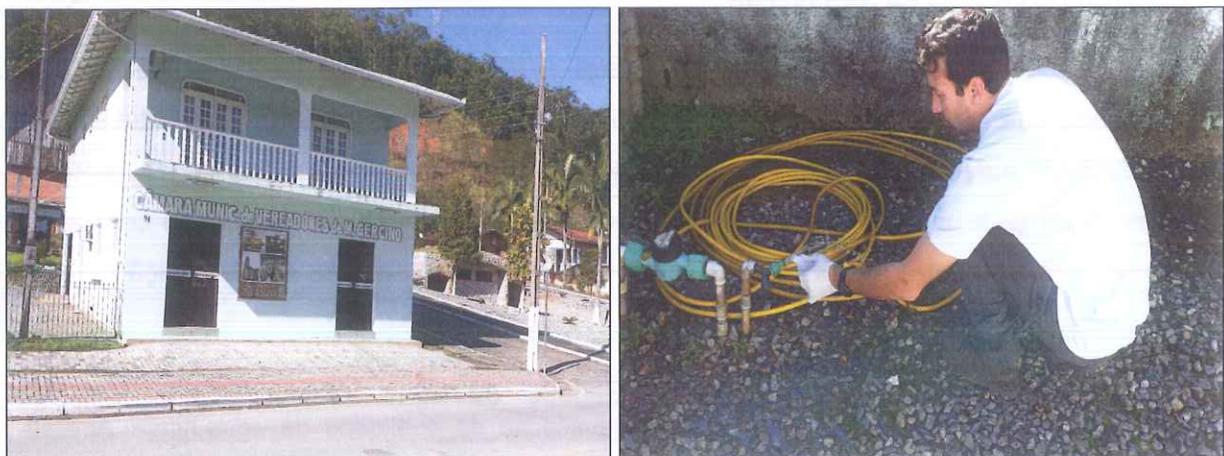
Figura 5: Coleta de amostra de água na Câmara Municipal de Vereadores, na Rua Joaquim Silveira

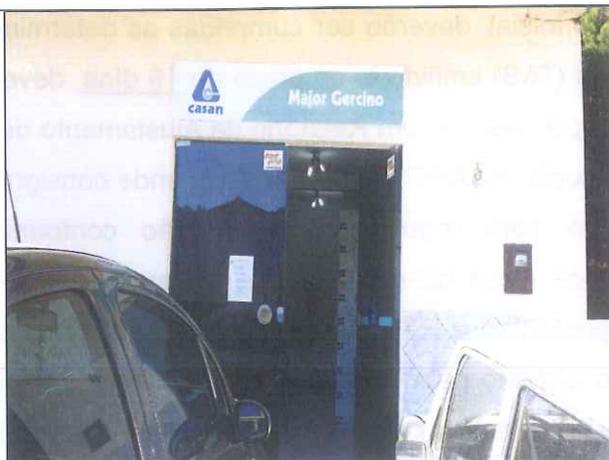
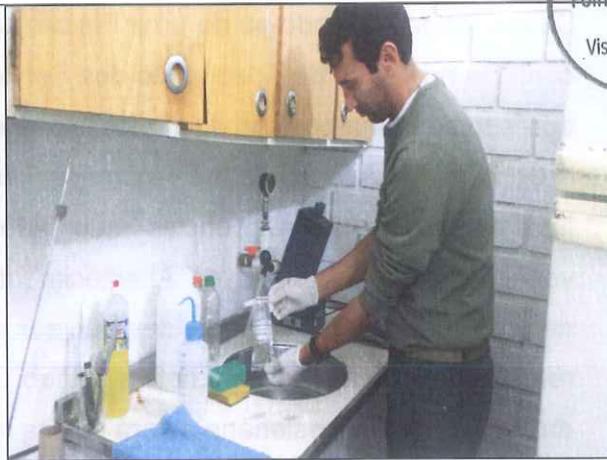
Como já mencionado, o **cloro residual** é utilizado no tratamento da água, sendo responsável pela desinfecção, e também pela melhoria da qualidade da água em geral. Nos resultados das análises físico-químicas, foram encontrados três pontos da rede de distribuição com índices abaixo do estipulado pelo Ministério da Saúde (VMP = 0,2 E 2,0 mg.L⁻¹). São eles: Escritório da CASAN, e as Residências da Rua Paulino Deolindo e da Estrada Geral Três Barras.

Em dois desses três locais onde foi detectada ausência de cloro residual, no caso, no Escritório da CASAN e na Residência da Rua Paulino Deolindo, houve indicativo de contaminação biológica pelos parâmetros **Coliformes Totais** e **Escherichia coli**.

Figura 6: Coleta de amostra de água no escritório da CASAN Major Gercino, na Rua José de Souza

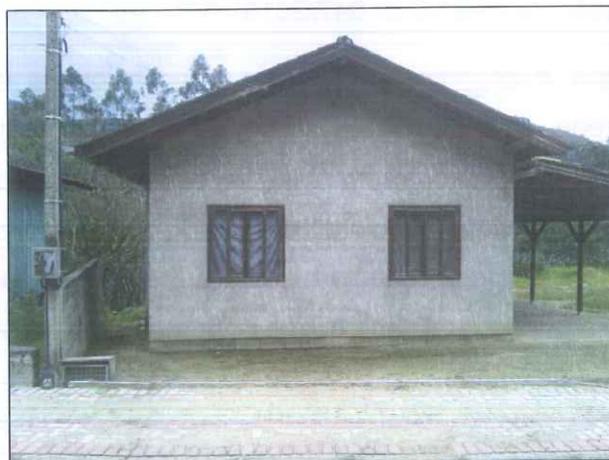
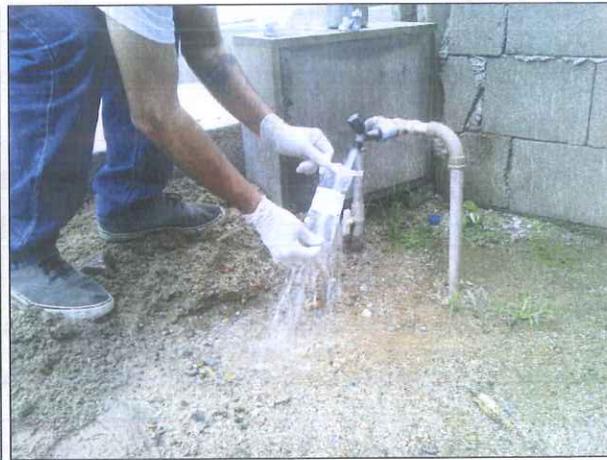
Figura 7: Coleta de amostra de água na Residência da Rua Paulino Deolindo

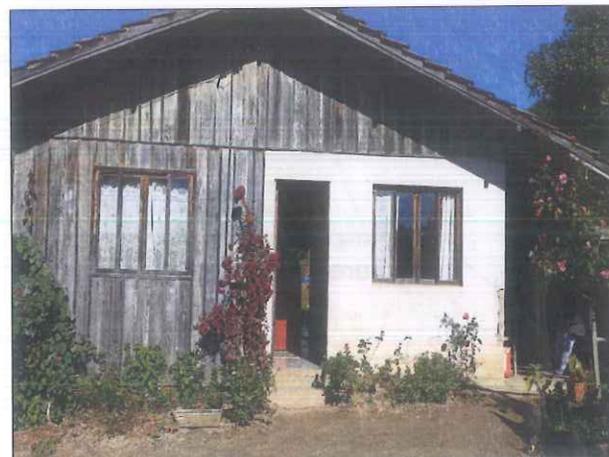
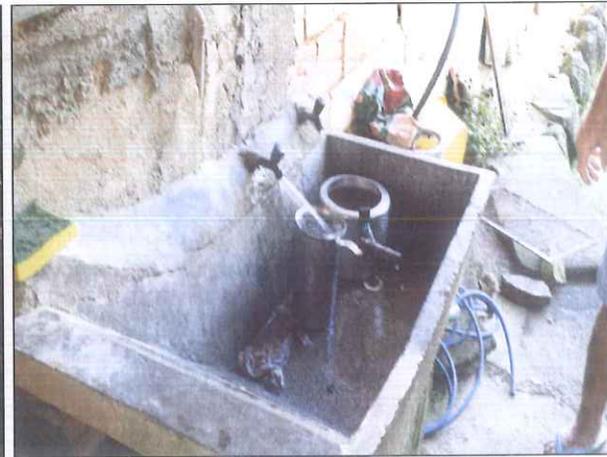
Figura 8: Coleta de amostra de água na Residência da Estrada Geral Três Barras
