Relatório de Fiscalização de ACOMPANHAMENTO dos Serviços de Saneamento Básico

Relatório ARESA GEFIS nº 055/2016

Município: **MORRO GRANDE /SC**

Data: Maio 2016

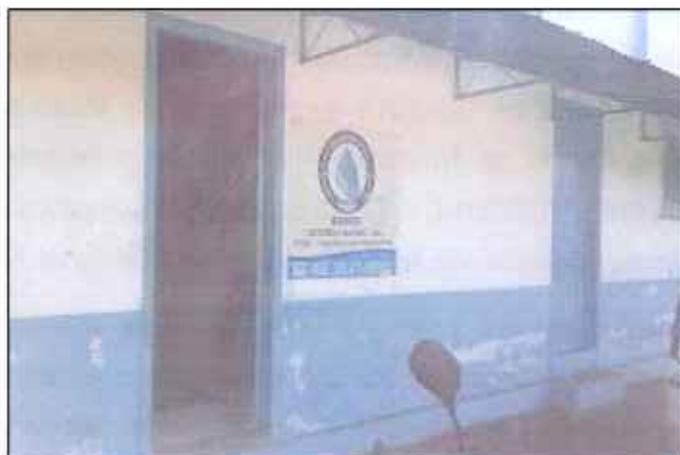
CONCLUSÃO ARESC: Esta recomendação não foi atendida pela concessionária nesta última fiscalização, visto que, desde 2014 não há placa indicativa com horário de atendimento do escritório, conforme figura 1. Portanto sugere-se aplicação de penalidade.

Figura 1: Fachada do escritório sem indicação do horário de funcionamento

RECOMENDAÇÃO 01: Afixar cartaz de identificação do horário de expediente.

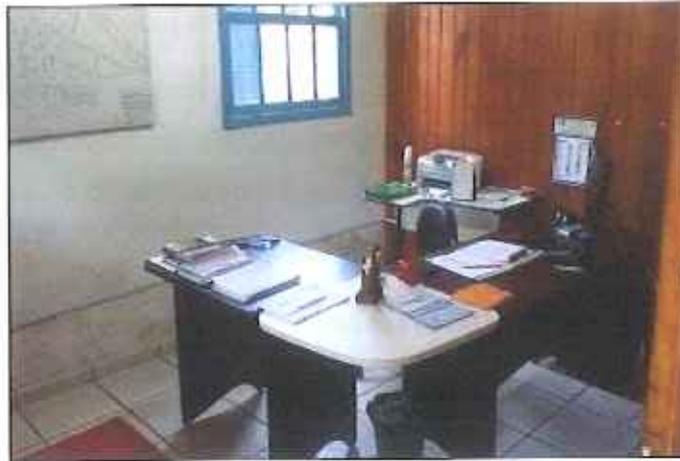
CONCLUSÃO ARESC: Esta recomendação não foi atendida pela concessionária nesta última fiscalização, visto que, o Código do Consumidor e a Resolução da ARESC não estavam disponíveis aos usuários no escritório de atendimento, conforme figura 2. Portanto sugere-se aplicação de penalidade.

Figura 2: Escritório sem manuais, resoluções e informações adequadas

RECOMENDAÇÃO 02: Disponibilizar no escritório os manuais e informações aos usuários.

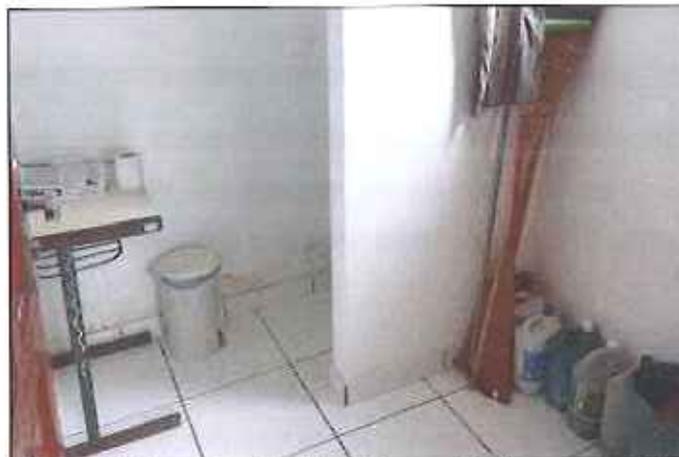
CONCLUSÃO ARES: Esta recomendação não foi atendida pela concessionária nesta última fiscalização, visto que, não há informativo de uso compartilhado do sanitário, conforme figura 3. Portanto sugere-se aplicação de penalidade.

Figura 3: Sanitário sem a devida informação de uso compartilhado

RECOMENDAÇÃO 03: Informar aos usuários da disponibilidade compartilhada

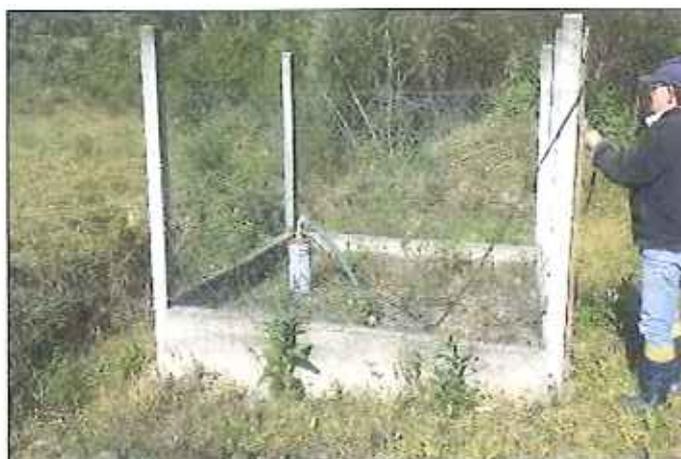
CONCLUSÃO ARESC: Esta recomendação foi atendida pela concessionária nesta última fiscalização, visto que, o manancial de captação subterrâneo foi cercado, conforme figura 4.

Figura 4: Poço 1 cercado

se passado mais de dois anos da fiscalização inicial. O manancial de captação subterrâneo continua sem identificação e aviso de restrição de acesso, conforme figura 4, portanto sugere-se aplicação de penalidade.

RECOMENDAÇÃO 10: Providenciar placa de identificação conforme determinação da Resolução para o Poço 1.

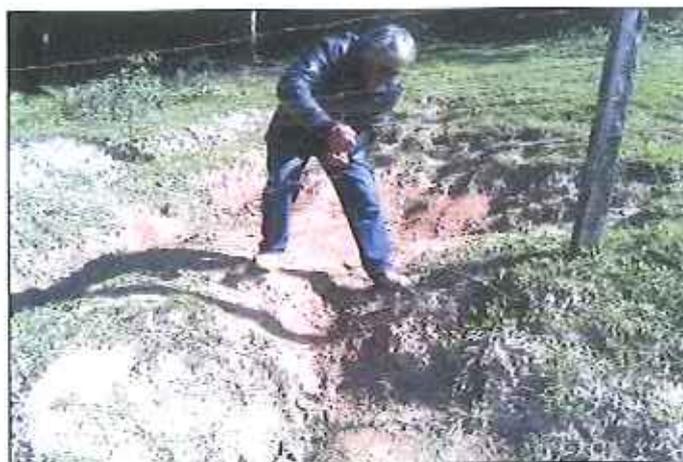
CONCLUSÃO ARESC: Esta recomendação não foi atendida pela concessionária nesta última fiscalização, visto que, o acesso ao manancial superficial Nascente Tomazi continua inadequado, oferecendo riscos aos operadores, conforme figura 5. Portanto sugere-se aplicação de penalidade.

Figura 5: Não foram feitas melhorias no acesso

RECOMENDAÇÃO 13: Estudar possibilidade de melhorar o acesso para facilitar a manutenção e operação pelos funcionários.

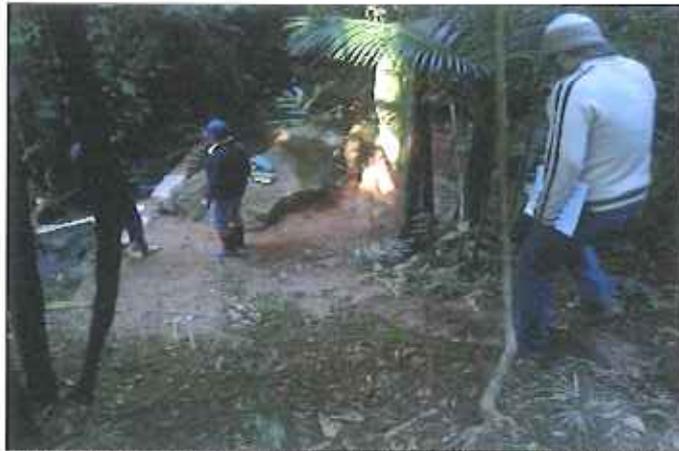
Figura 6: Falta de escada antiderrapante na Nascente Rio Manoel Alves

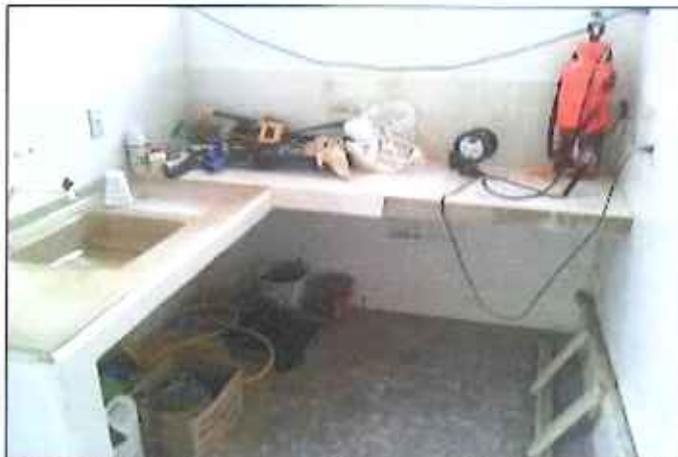
CONCLUSÃO ARESC: Esta recomendação não foi atendida pela concessionária nesta última fiscalização, visto que, o laboratório de análises para controle operacional continua em ambiente inadequado, conforme figura 7. Portanto sugere-se aplicação de penalidade.

Figura 7: Laboratório de análises em péssimas condições

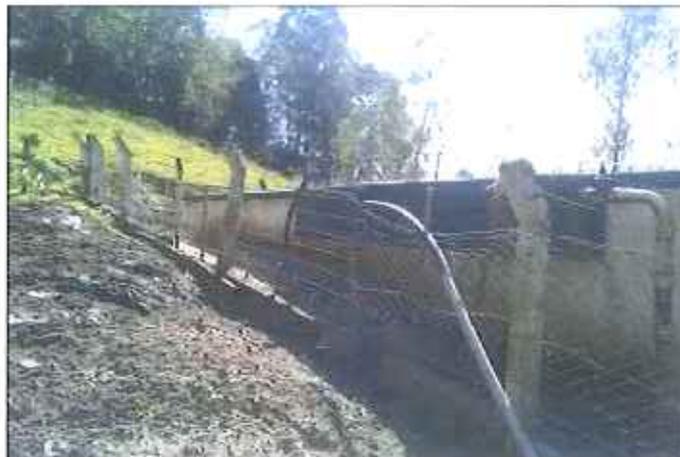
CONCLUSÃO ARESC: Esta recomendação não foi atendida pela concessionária nesta última fiscalização, visto que, o cercamento da ETA Nascente Tomazi ainda apresentava descontinuidades, conforme figura 8. Portanto sugere-se aplicação de penalidade.

Figura 8: Cerca continua com problemas na ETA Nascente Tomazi

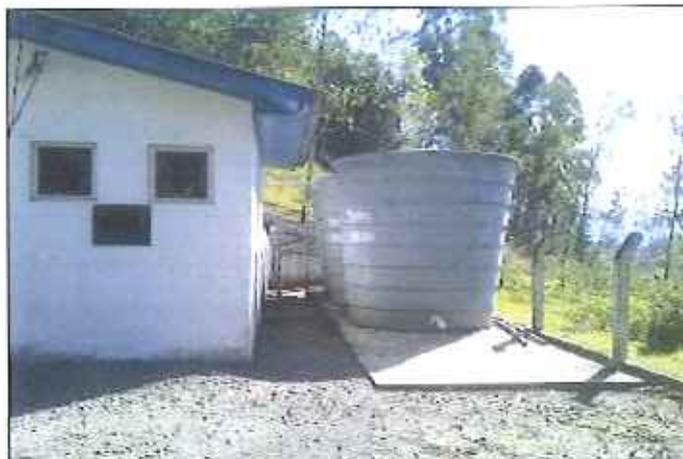
CONCLUSÃO ARES: Esta recomendação não foi atendida pela concessionária nesta última fiscalização, visto que, não há placas de identificação, nem de restrição de acesso, nos reservatórios, conforme figura 9. Portanto sugere-se aplicação de penalidade.

Figura 9: Reservatórios sem placa de identificação

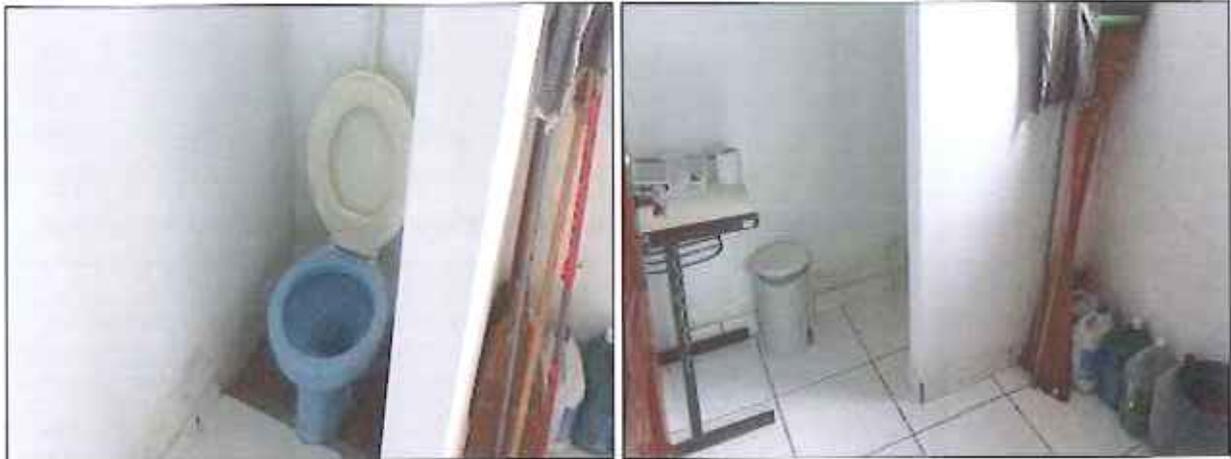
Figura 10: Banheiro em condições ruins e com alocação de materiais

RECOMENDAÇÃO 01: Devem ser melhoradas as condições do sanitário, com a colocação de suporte para papel higiênico, pia para lavagem das mãos, regularização do piso e retirada dos materiais alocados, além de colocação de cartaz indicando uso coletivo.

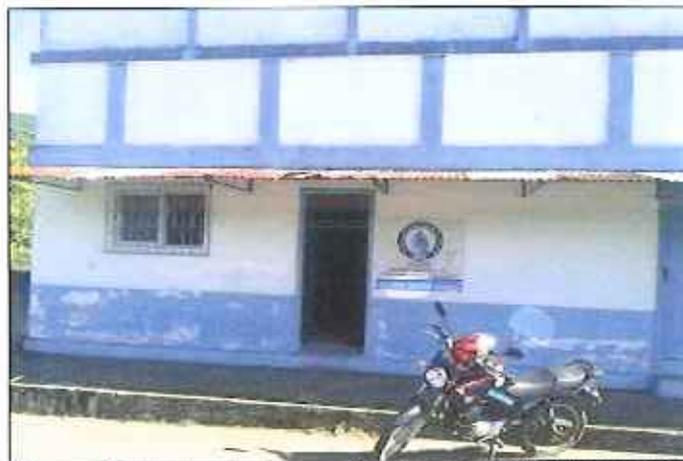
CONSTATAÇÃO 02: Necessidade de pintura da fachada do escritório de atendimento, em condições ruins de conservação, em desacordo com o artigo 119 da Resolução ARESC nº 46/2016, conforme demonstra figura 11.

Figura 11: Fachada do escritório necessitando pintura

RECOMENDAÇÃO 02: Deve ser feita nova pintura da fachada do escritório.

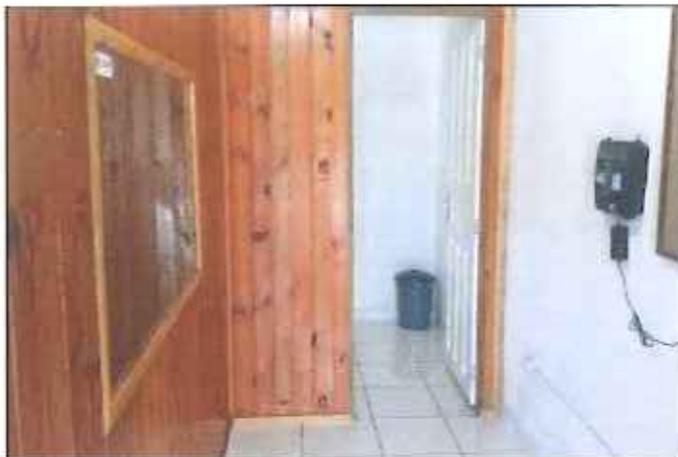
CONSTATAÇÃO 03: Ausência de extintor de incêndio no escritório de atendimento, em desacordo com o item 23.12.1 da Norma Regulamentadora 23, conforme figura 12.

Figura 12: Escritório não possui extintor de Incêndio

DETERMINAÇÃO 03: Deve ser instalado extintor de incêndio de acordo com as exigências da referida norma.

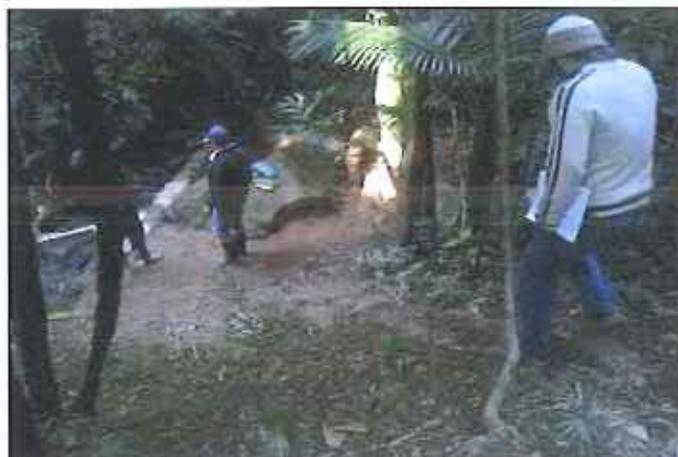
CONSTATAÇÃO 04: Ausência de placa de identificação e restrição de acesso na área de captação da Nascente do Rio Manoel Alves, em desacordo com o artigo 6º da Resolução ARESC nº 048/2016, conforme figura 13.

Figura 13: Ausência de placa de identificação e restrição de acesso na Nascente do Rio Manoel Alves

DETERMINAÇÃO 04: Deve ser instalada placa de identificação no local de captação com informação de "acesso restrito".

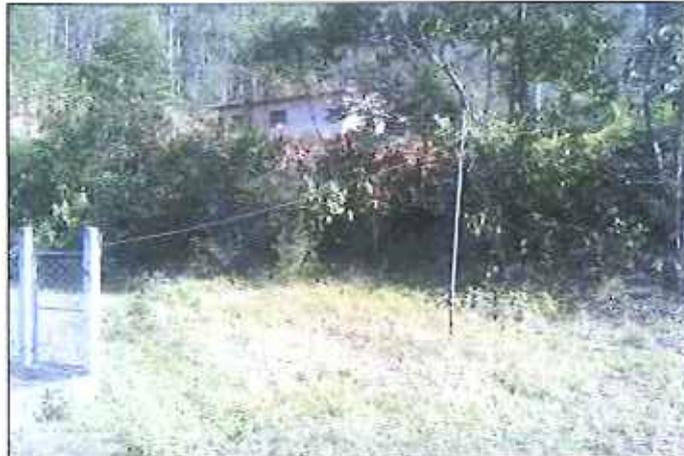
CONSTATAÇÃO 05: Instalações elétricas em desacordo com o item 6.2.1.1 da norma brasileira ABNT NBR nº 5410 na captação subterrânea Poço 1, conforme figura 14.

Figura 14: Instalação elétrica inadequada no Poço 1

DETERMINAÇÃO 05: Devem ser readequadas as maneiras de instalação e fixação dos circuitos de acordo com a referida norma.

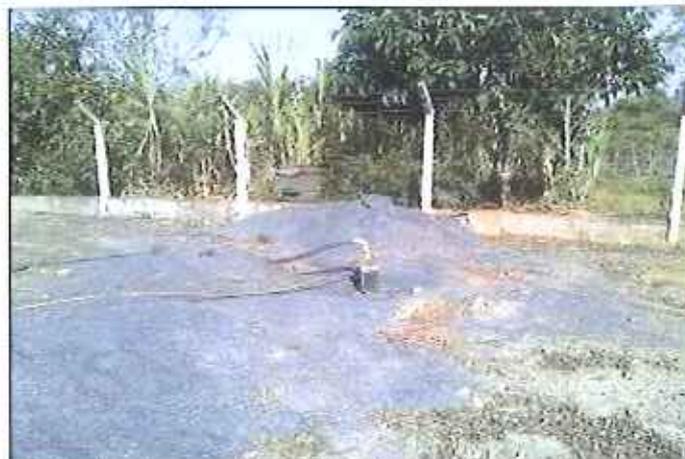
CONSTATAÇÃO 06: Ausência de placa de identificação e restrição de acesso na área de captação subterrânea do Poço 2, em desacordo com o artigo 6º da Resolução ARESC nº 048/2016, conforme figura 15.

Figura 15: Falta de placa de identificação e restrição de acesso no Poço 2

CONSTATAÇÃO 08: Instalações elétricas em desacordo com o item 6.2.1.1 da norma brasileira ABNT NBR nº 5410 na captação subterrânea Poço 2, conforme figura 15.

DETERMINAÇÃO 06: Deve ser instalada placa de identificação no local de captação com informação de "acesso restrito".

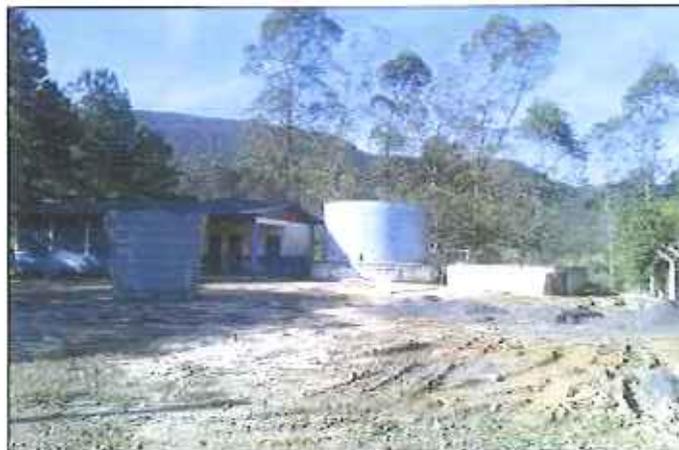
CONSTATAÇÃO 07: Ausência de muros, cercas, grades e dispositivos de fechamento na captação subterrânea do Poço 2, em desacordo com o artigo 13 da Resolução ARESC nº 048/2016, conforme figura 16.

Figura 16: Falta de cerca ao redor do Poço 2

DETERMINAÇÃO 07: Deve ser instalada cerca de proteção ao redor do Poço 2.

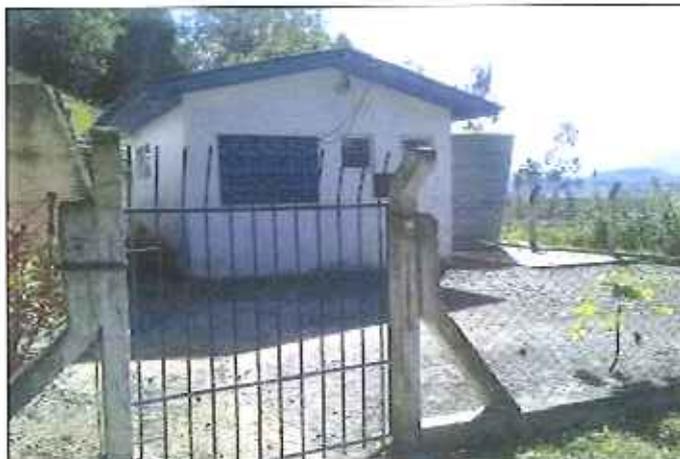
Figura 17: Falta de placa de identificação e acesso restrito na ETA Nascente Tomazi

DETERMINAÇÃO 09: Deve ser instalada placa de identificação na ETA com informação de "acesso restrito".

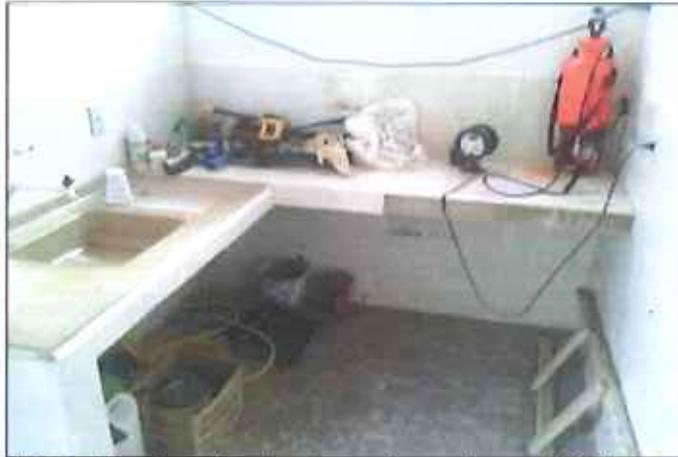
Figura 18: Materiais alocados inadequadamente na ETA Nascente Tomazi

DETERMINAÇÃO 11: Devem ser realocados os materiais de forma adequada em almoxarifado, a fim de evitar contaminação e deterioração dos mesmos.

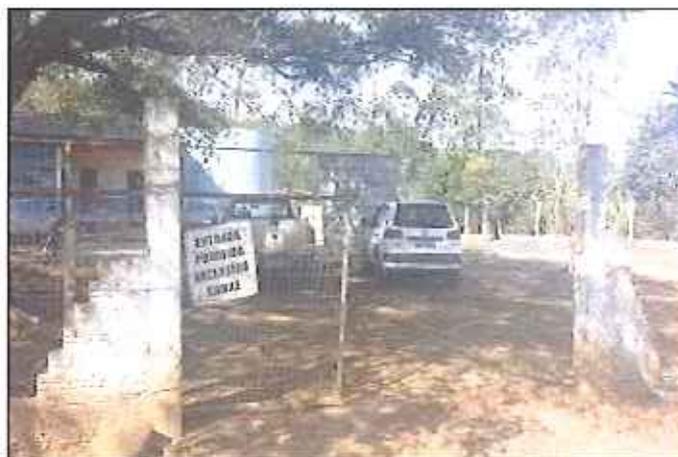
CONSTATAÇÃO 12: Ausência de muros, cercas, grades e dispositivos de fechamento na ETA Nova Roma, em desacordo com o artigo 15 da Resolução ARESC nº 048/2016, conforme figuras 19 e 20.

Figura 19: Portão de entrada danificado da ETA Nova Roma

DETERMINAÇÃO 12: Deve ser feita a manutenção ou substituição do portão de entrada da ETA Nova Roma.

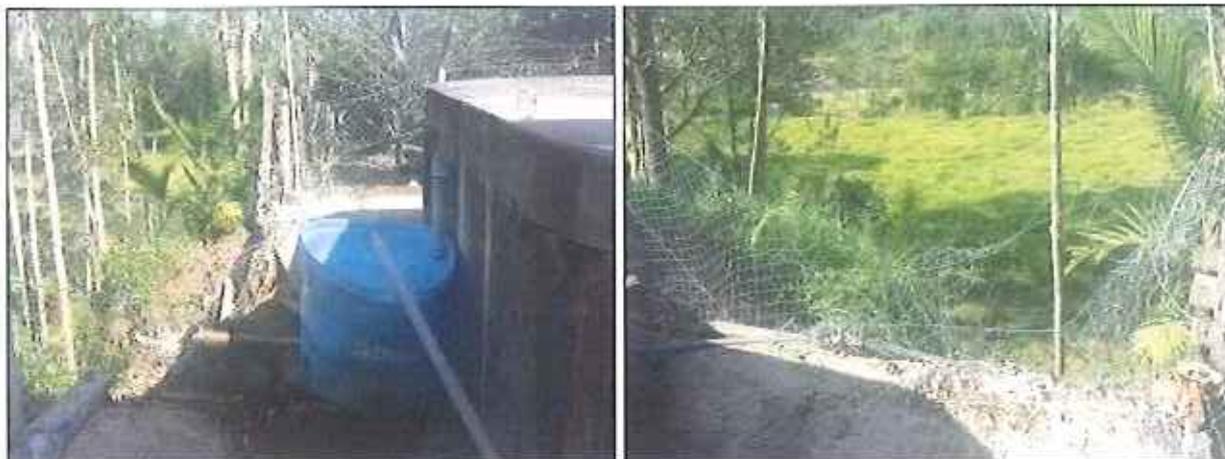
Figura 20: Cerca de proteção danificada na ETA Nova Roma

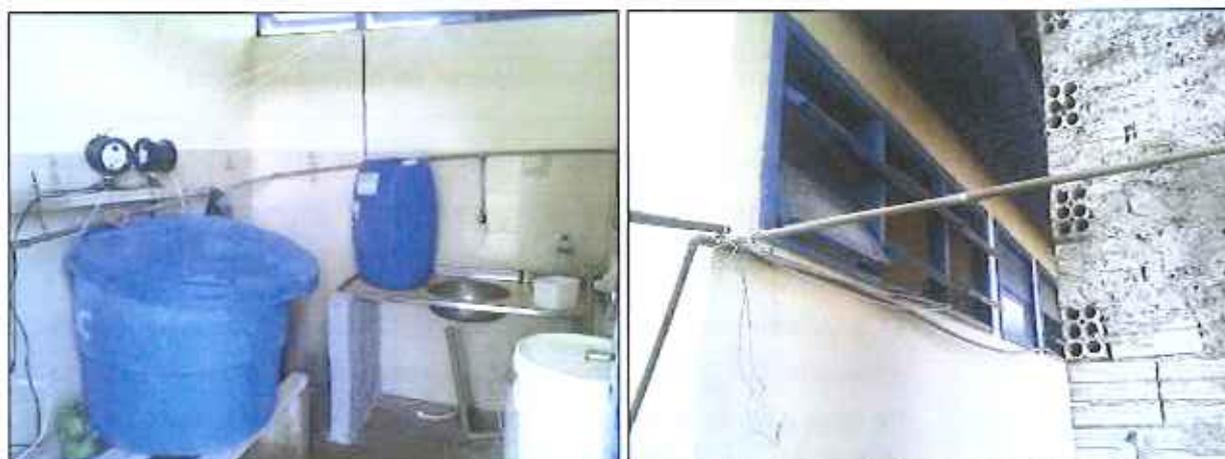
CONSTATAÇÃO 13: Problemas nas instalações hidráulicas da Casa de Química da ETA Nova Roma, em desacordo em desacordo com o artigo 119 da Resolução ARES n° 046/2016, conforme figura 21.

Figura 21: Tubulações hidráulicas improvisadas na Casa de química da ETA Nova Roma

DETERMINAÇÃO 13: Devem ser feitas as readequações das instalações que se encontram improvisadas.

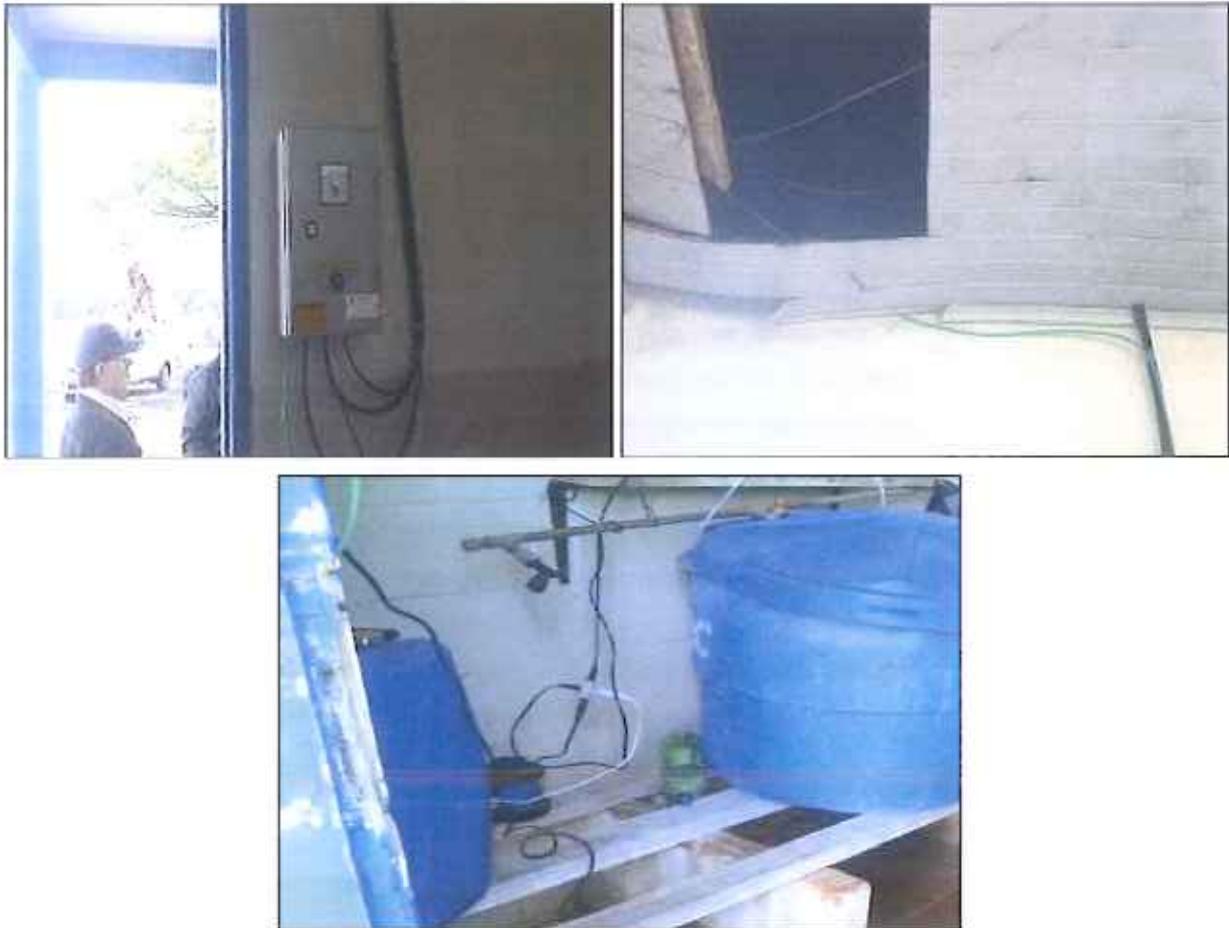
CONSTATAÇÃO 14: Instalações elétricas fora dos padrões recomendados pela norma brasileira ABNT NBB 5410 na Casa de Química da ETA Nova Roma, conforme figura 22.

Figura 22: Readequar as instalações elétricas da ETA Nova Roma

DETERMINAÇÃO 14: Devem ser feitas as readequações das instalações elétricas de acordo com as exigências da referida norma.

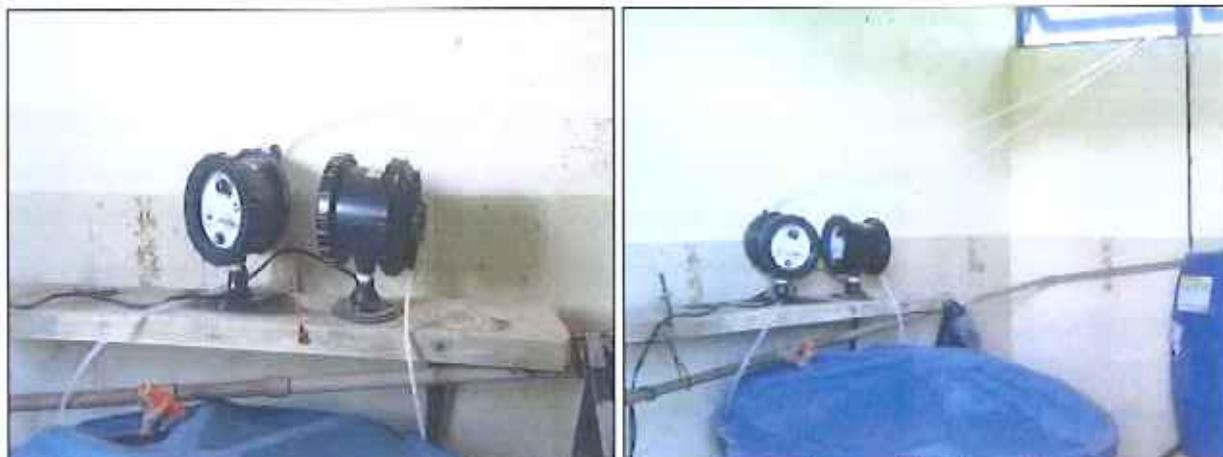
CONSTATAÇÃO 15: Instrumentos de medição do sistema fora dos padrões técnicos de instalação na Casa de Química da ETA Nova Roma, em desacordo com o artigo 119 da Resolução ARESC nº 046/2016, conforme figura 23.

Figura 23: Readequar as instalações dos equipamentos na ETA Nova Roma

mangueiras que hoje passam pela abertura das janelas, e também de acordo com as especificações do fabricante.

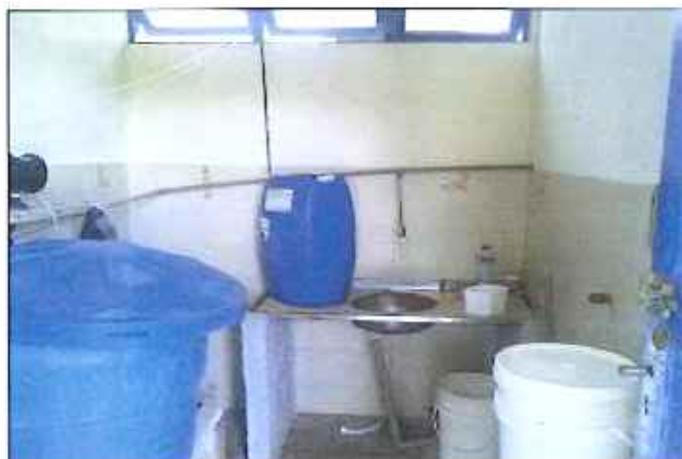
CONSTATAÇÃO 16: Problemas com relação à limpeza e higienização da Casa de Química da ETA Nova Roma, em desacordo com o artigo 119 da Resolução ARESC nº 046/2016, conforme figura 24.

Figura 24: Casa de química fora dos padrões de higiene e limpeza da ETA Nova Roma

DETERMINAÇÃO 16: Deve ser feita a higienização e limpeza da Casa de Química da ETA Nova Roma.

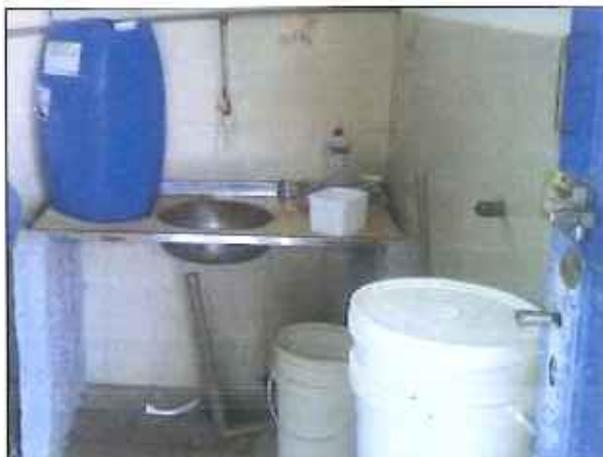
CONSTATAÇÃO 17: Disposição e/ou armazenamento inadequado de materiais na Casa de Química da ETA Nova Roma, em desacordo com o artigo 119 da Resolução ARESC nº 046/2016, conforme figura 25.

Figura 25: Materiais alocados de forma inadequada na ETA Nova Roma

DETERMINAÇÃO 17: Deve ser feita alocação de materiais adequadamente em almoxarifado.

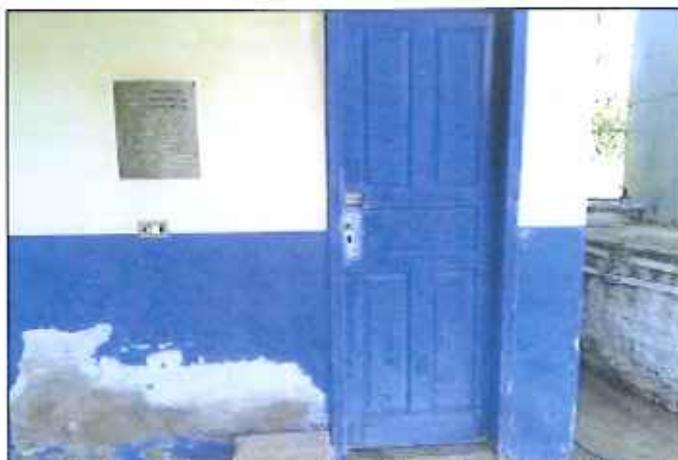
CONSTATAÇÃO 18: Falta e/ou inadequação de placa de identificação na ETA Nova Roma, em desacordo com o artigo 6º da Resolução ARESC nº 048/2016, conforme figura 26.

Figura 26: Falta de placa de identificação na ETA Nova Roma

DETERMINAÇÃO 18: Deve ser instalada placa de identificação da ETA, com informação de "acesso restrito".

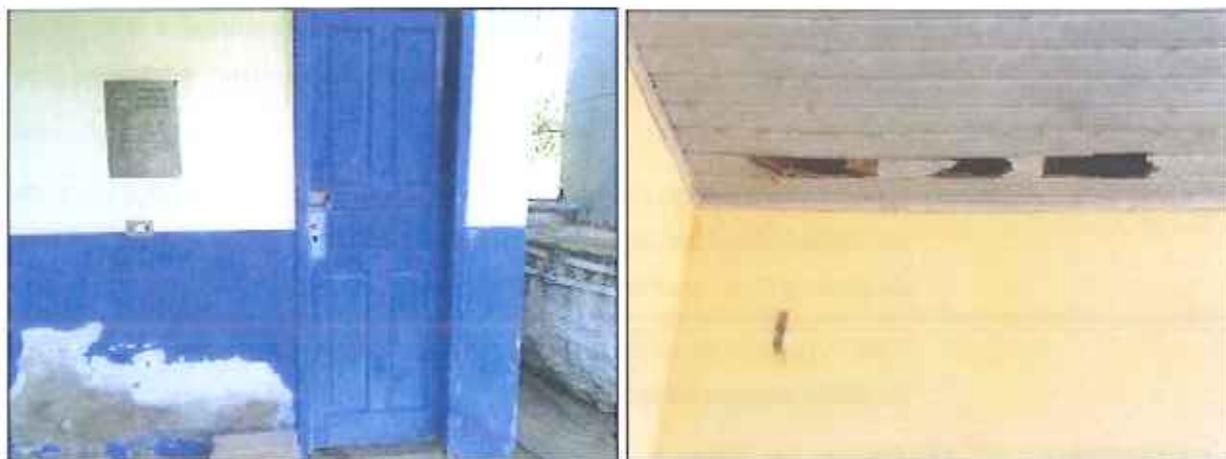
CONSTATAÇÃO 19: Problemas na conservação e manutenção das estruturas físicas (rachaduras, infiltrações, descolamentos, oxidações, limo) na ETA Nova Roma, em desacordo com o artigo 119 da Resolução ARESA nº 046/2016, conforme figura 27.

Figura 27: Falta de placa de identificação da ETA Nova Roma

DETERMINAÇÃO 19: Deve ser feito o devido tratamento das infiltrações, pinturas, substituição do forro danificado.

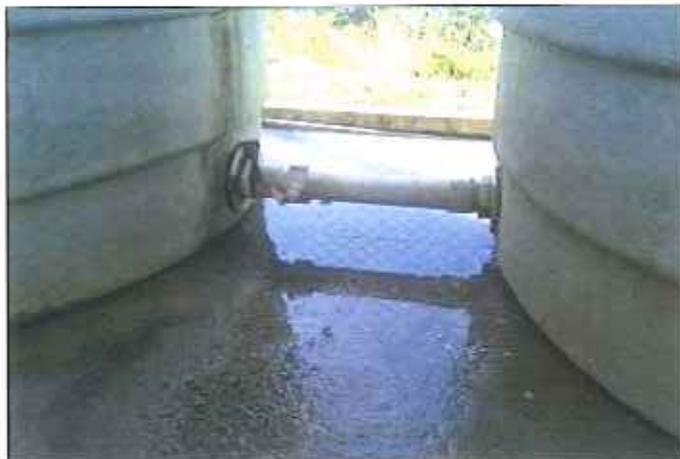
CONSTATAÇÃO 20: Vazamento de água nas instalações físicas dos Reservatórios 1, 2 e 3, junto à ETA Nascente Tomazi, em desacordo com o artigo 23 da Resolução ARESA nº 048/2016, conforme figura 28.

Figura 28: Vazamento na interligação dos reservatórios 1, 2 e 3

DETERMINAÇÃO 20: Deve ser feita a manutenção e/ou substituição das peças danificadas, para sanar os vazamentos nos reservatórios. LFP

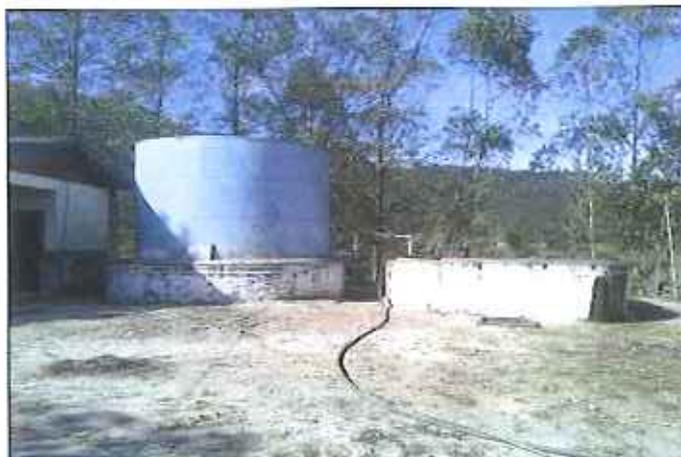
CONSTATAÇÃO 21: Falta e/ou inadequação de ventilação nos Reservatórios 4 e 5, junto à ETA Nova Roma, em desacordo com os itens 5.14 da norma brasileira ABNT NBR nº 12.217, conforme figura 29.

Figura 29: Utilização de calços nos reservatórios 4 e 5

DETERMINAÇÃO 21: Devem ser feitas as instalações e readequações das instalações de acordo com as exigências da referida norma.

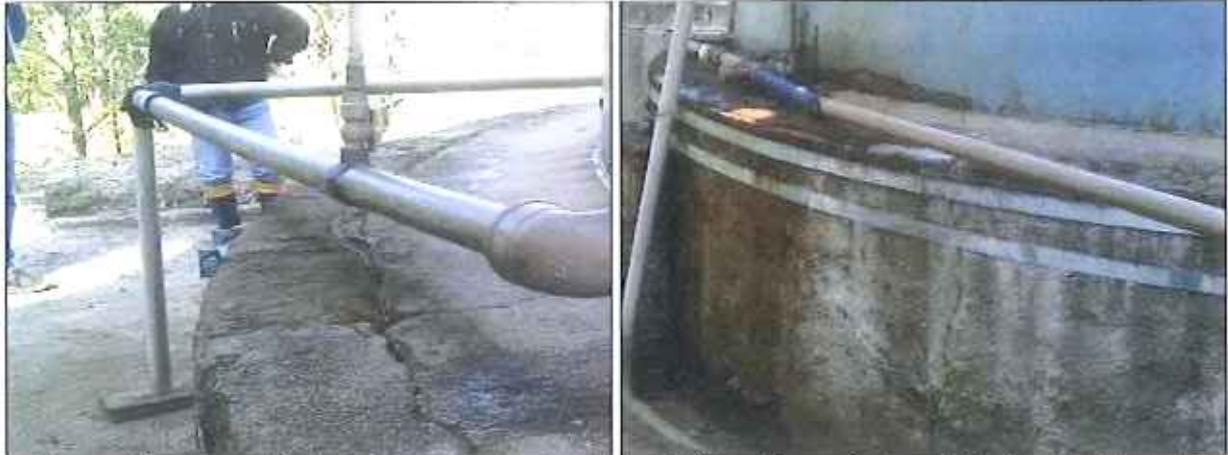
CONSTATAÇÃO 22: Problemas na conservação e manutenção das estruturas físicas (rachaduras, infiltrações, descolamentos, oxidações, limo) no Reservatório 4 (metálico), junto à ETA Nova Roma, em desacordo com o artigo 23 da Resolução ARESC nº 048/2016, conforme figura 30.

Figura 30: Reservatório de água com rachaduras, infiltrações e pintura deteriorada (risco de rompimento) no Reservatório 4

DETERMINAÇÃO 22: Deve ser feita reforma do reservatório 4.

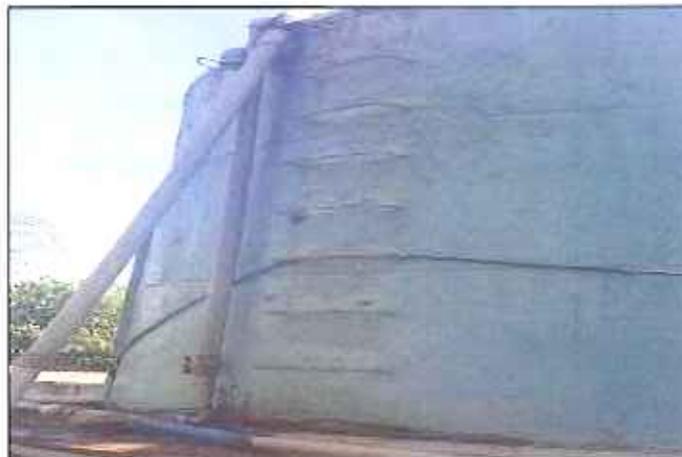
CONSTATAÇÃO 23: Falta de guarda-corpo em escadas de acesso ao Reservatório 4 (junto à ETA Nova Roma), com escada fora dos padrões exigidos pela norma brasileira ABNT NBR nº 12.217, itens 5.16.3 e 5.16.6, conforme figura 31.

Figura 31: Escada sem guarda-corpo no Reservatório 4

DETERMINAÇÃO 23: Deve ser feita a substituição das escadas e colocação de guarda-corpo de acordo com a referida norma.

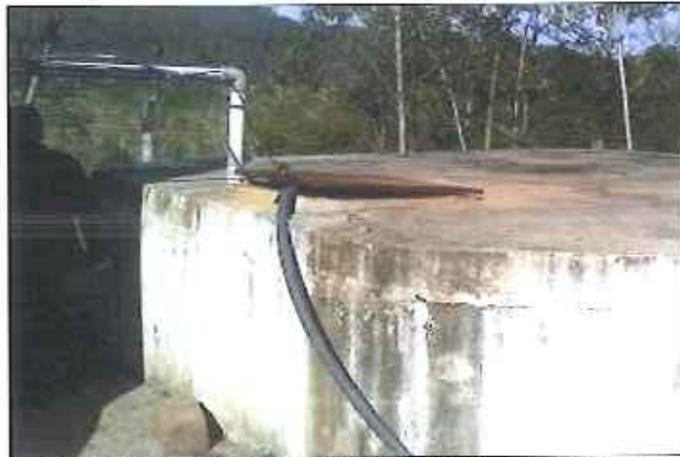
CONSTATAÇÃO 24: Tampa de inspeção do reservatório 5 (junto à ETA Nova Roma) oxidada e aberta devido à instalação inadequada da mangueira de entrada de água, permitindo a entrada de microrganismos e animais, podendo causar contaminação da água, em desacordo com o artigo 23 da Resolução ARES n° 048/2016, conforme figura 32.

Figura 32: Reservatório 5 exposto à contaminação

DETERMINAÇÃO 24: Deve ser substituída a tampa de inspeção oxidada do referido reservatório para que se tenha a perfeita vedação, e readequada à instalação da mangueira que alimenta o reservatório, a fim de prevenir possível contaminação.

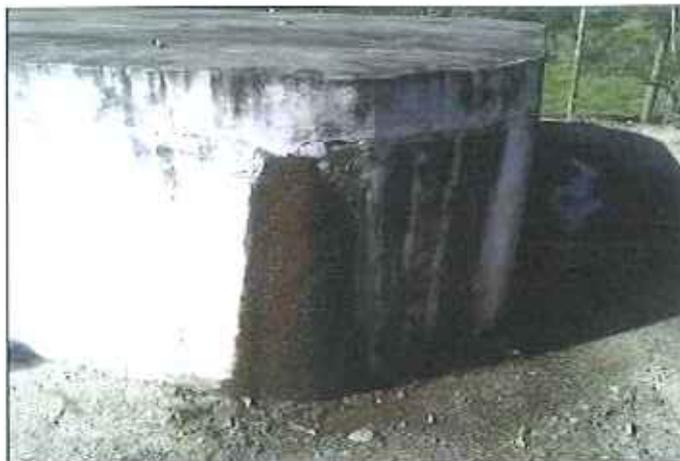
CONSTATAÇÃO 25: Problemas na conservação / manutenção das estruturas físicas (rachaduras, infiltrações, descolamentos, oxidações, limo) no Reservatório 5, junto à ETA Nova Roma, em desacordo com o artigo 23 da Resolução ARES n° 048/2016, conforme figura 33.

Figura 33: Reservatório 5 com rachaduras, infiltrações e pintura deteriorada

DETERMINAÇÃO 25: Deve ser feito o adequado tratamento das rachaduras e infiltrações, além da pintura do mesmo.
