## RELATÓRIO DE ACOMPANHAMENTO GEFIS Nº 017/2013

Assunto: Fiscalização de ACOMPANHAMENTO dos Serviços de Saneamento Básico

Referência: Processo AGESAN 0000200/2012

#### **AGÊNCIA REGIONAL DE LAGUNA**

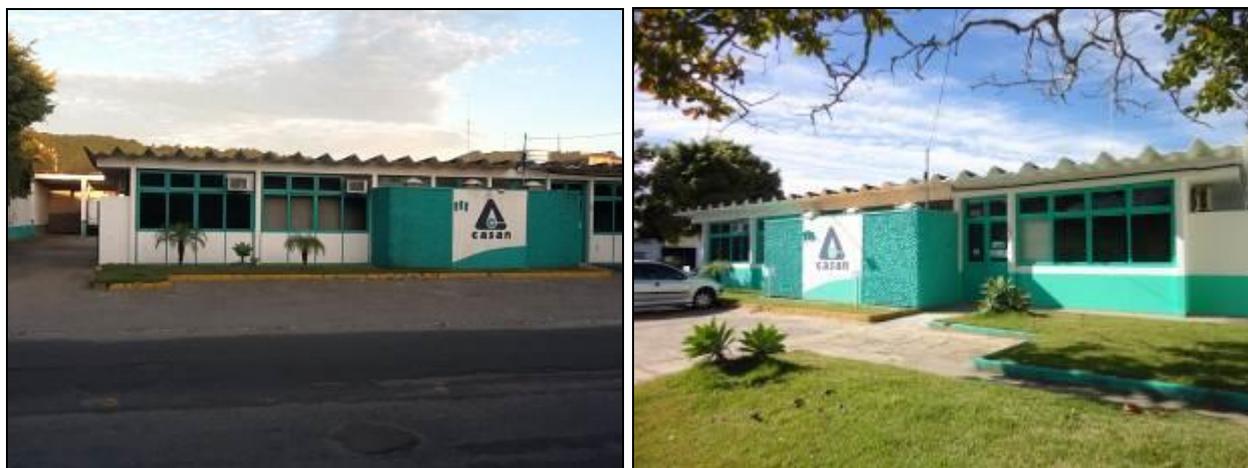
Figura 1: Fachada do Escritório de Laguna (Inicial e Acompanhamento)

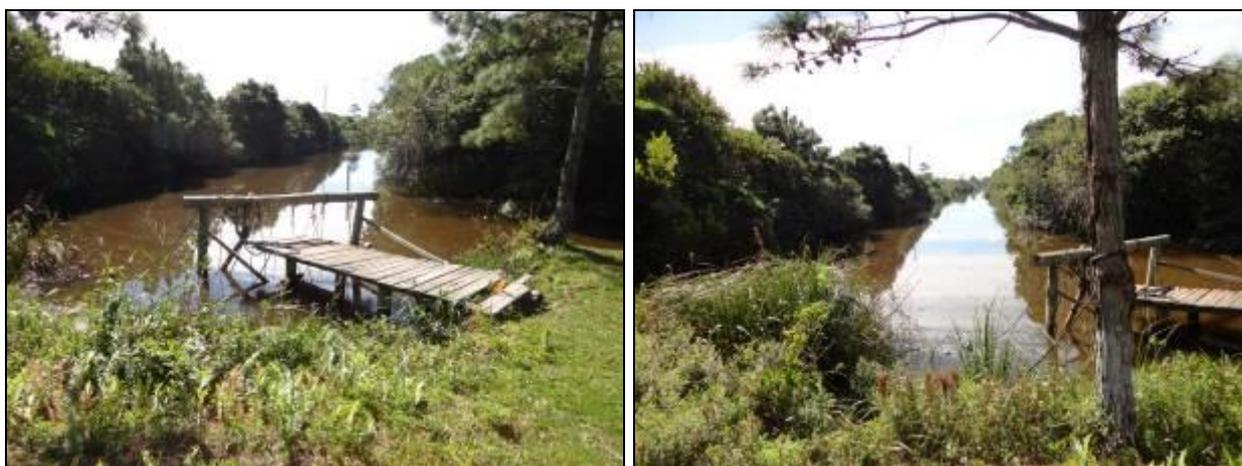
**Figura 15: Local de captação, sem melhorias.**

5) As condições operacionais da captação são adequadas (Resolução AGESAN N°11 Art. 11°)? Sim ( ) Não ( ) Pendência (x): Condições de limpeza inadequadas.

Obs.: Foram realizadas melhorias, mas ainda insuficientes, especialmente no trapiche e seu acesso. (Acompanhamento)

RECOMENDAÇÃO 9: Necessidade de melhorar as condições de limpeza/manutenção. (Inicial)

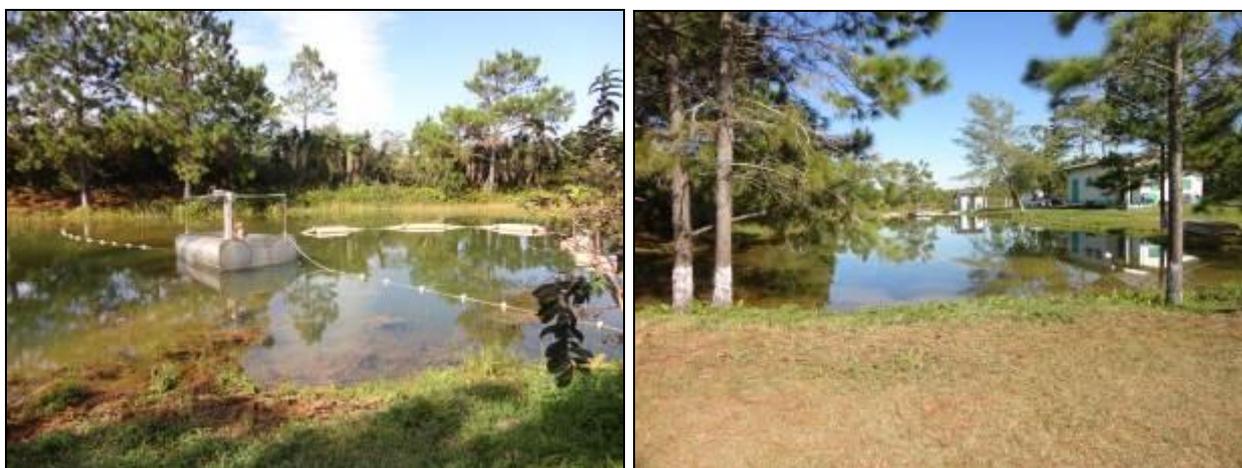
Obs.: As estruturas foram recuperadas em quase todas as Unidades. (Acompanhamento)

Figura 17: Lagoa no Acompanhamento.

RECOMENDAÇÃO 8: Providenciar isolamento com recuperação das cercas, identificação e placas de restrição de uso. (Inicial)

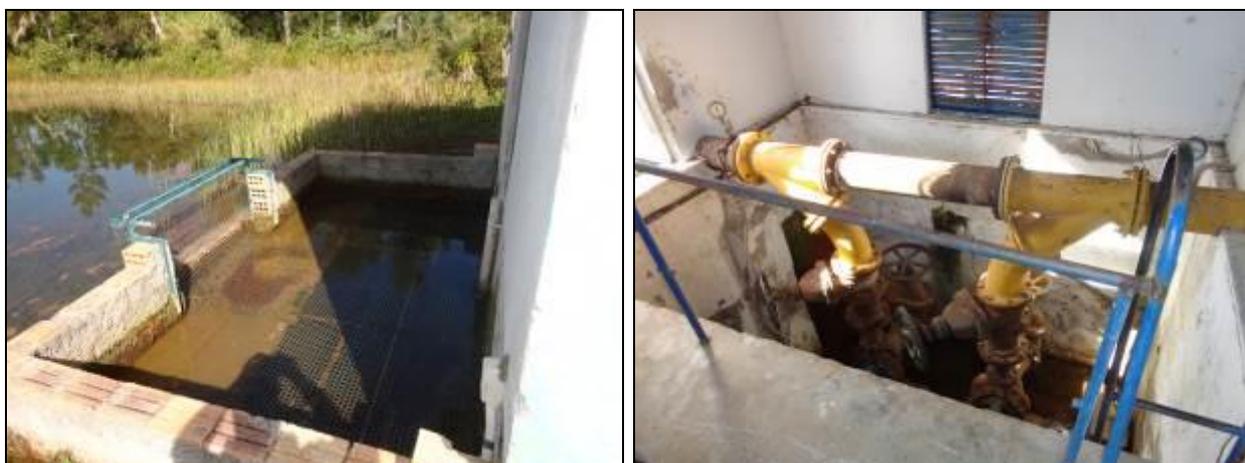
Obs.: As condições de acesso ainda precisam ser melhoradas. (Acompanhamento)

Figura 19: Recalque de Água Bruta (Acompanhamento)

RECOMENDAÇÃO 10: As condições de acesso são ruins. Além da distância, em condições de chuvas a área fica praticamente inacessível. Sugere-se buscar parceria com a PML para melhorias e manutenção do acesso. (Inicial)

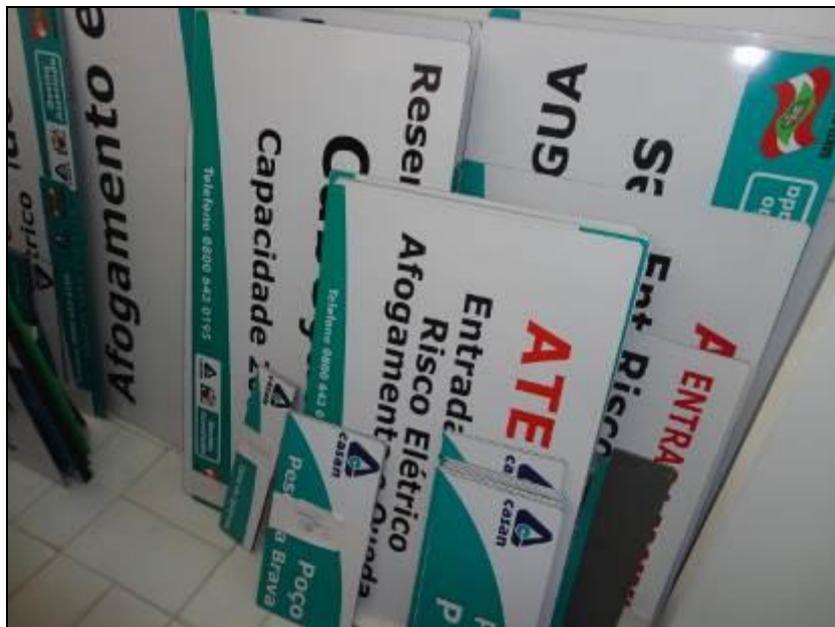
Obs.: Muitas placas já foram afixadas, faltando algumas que, segundo os funcionários, será feito pela empreiteira que está realizando obras licitadas. (Acompanhamento)

Figura 25: Várias placas prontas para fixação. (Acompanhamento)

RECOMENDAÇÃO 11: Providenciar placas com identificação da Unidade e restrições de uso do local.

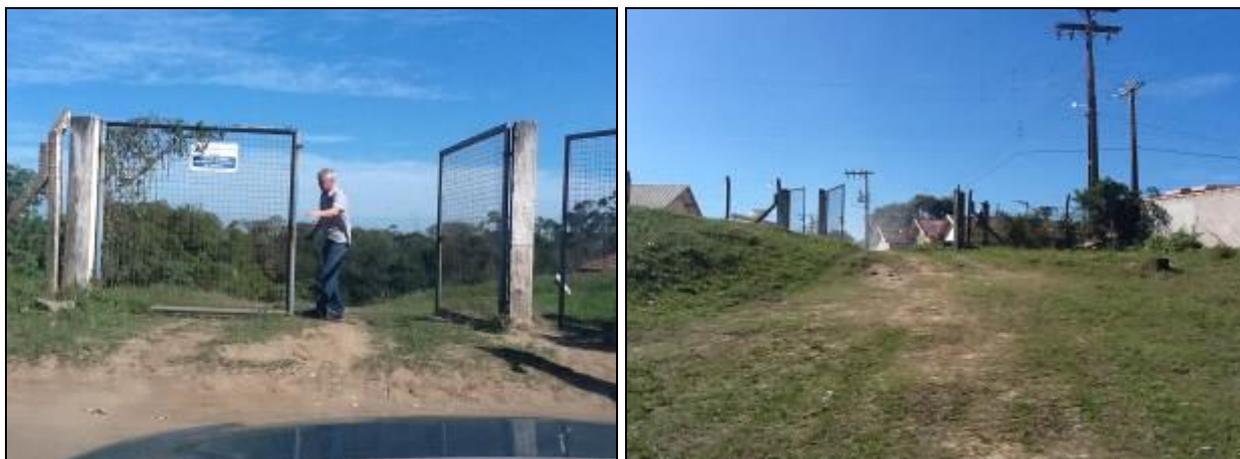
Obs.: Devem ser melhoradas. (Inicial)

Obs.: Foram realizadas melhorias. (Acompanhamento)

**Figura 40: Acesso principal da ETA. (Inicial)**

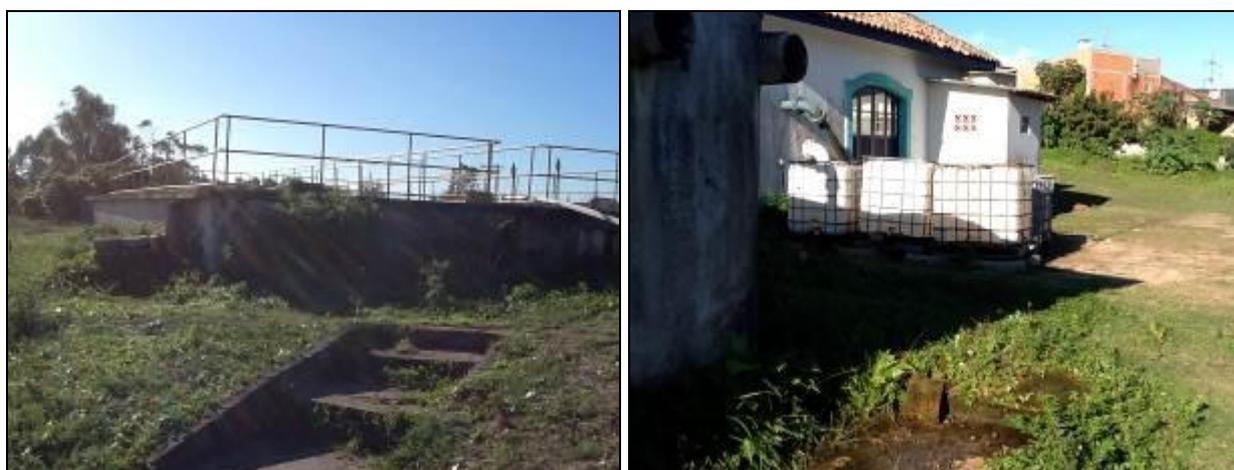
9) As condições de limpeza do pátio externo são boas (Resolução AGESAN Nº11 - Art. 15º)? Sim ( ) Não ( ) Pendência (x): As áreas externas de todas as Unidades do SAA necessitam de melhorias consideráveis.

**Figura 41: Áreas externas em mal estado de conservação. (Inicial)**

RECOMENDAÇÃO 18: Apresentar solução para a situação das Unidades. (Inicial)

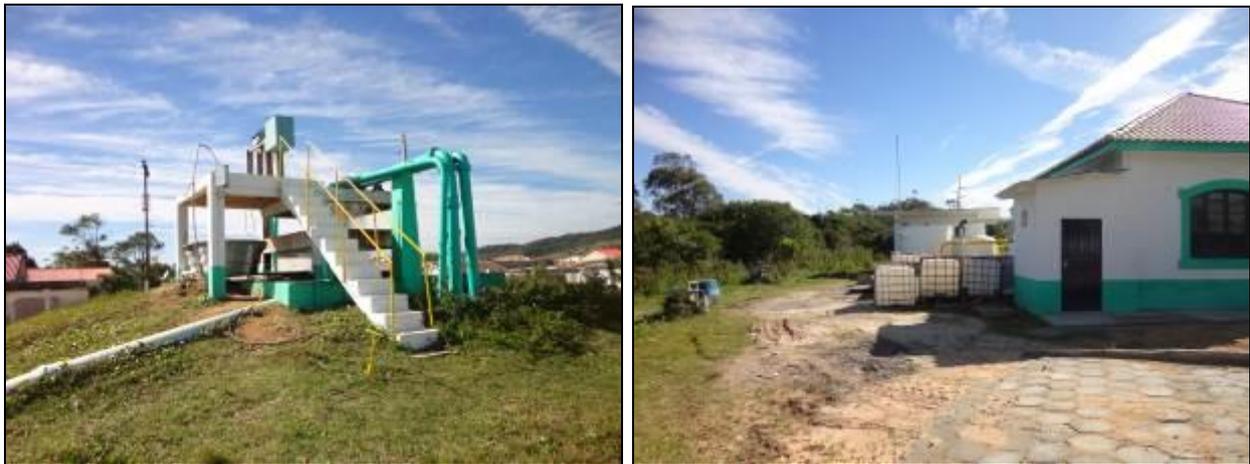
**Figura 42: Melhorias no pátio – ainda em obras (Acompanhamento)**

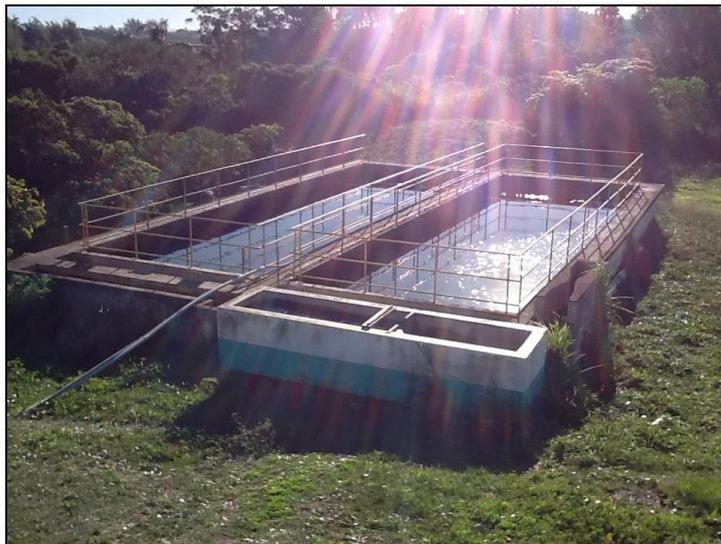
12) Os decantadores estão em boas condições (Resolução AGESAN N°11 - Art. 15°)? Sim ( ) Não (x) - N° de decantadores: 02 (dois)

Figura 44: Sistema de tratamento físico (Inicial)

14) O lodo é lançado retido pelos decantadores é disposto de forma adequada? Sim ( ) Não (x) Onde? Lançado na lagoa ao lado do Machado

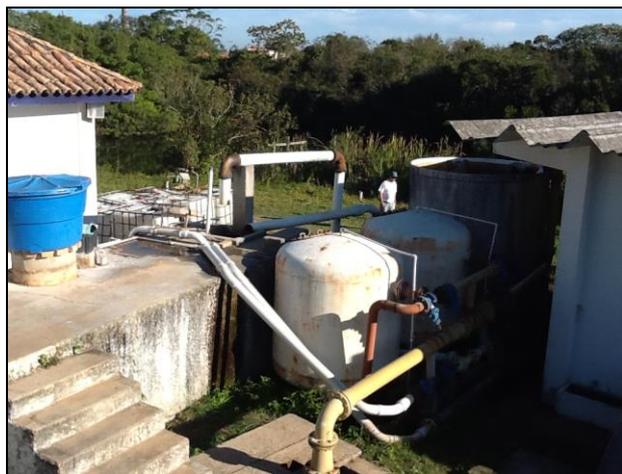
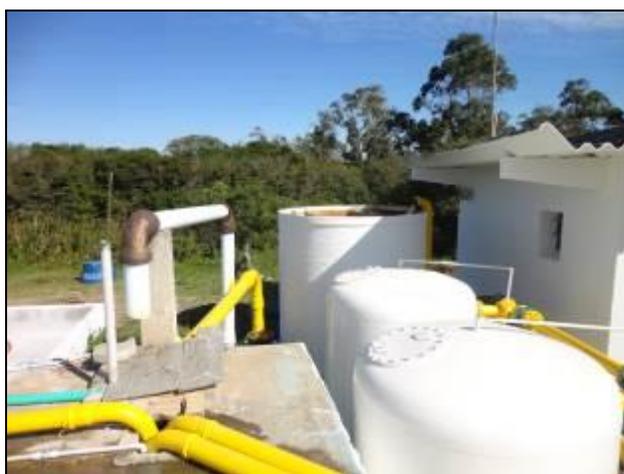
16) Os filtros estão em boas condições (Resolução AGESAN Nº11 - Art. 15º)? Internamente Sim ( ) Não (x) Nº de filtros: 04 (quatro).

Figura 45: Equipamentos da ETA Laguna. (Inicial E, e Acompanhamento D)

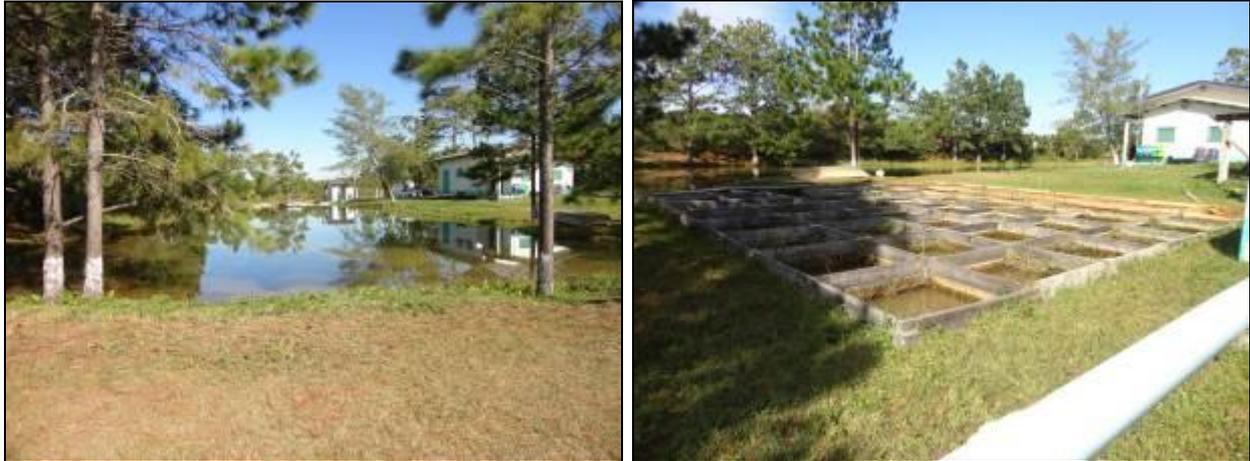
**Figura 57: Algumas estruturas ainda necessitam de melhorias na conservação - Direita (Acompanhamento)**

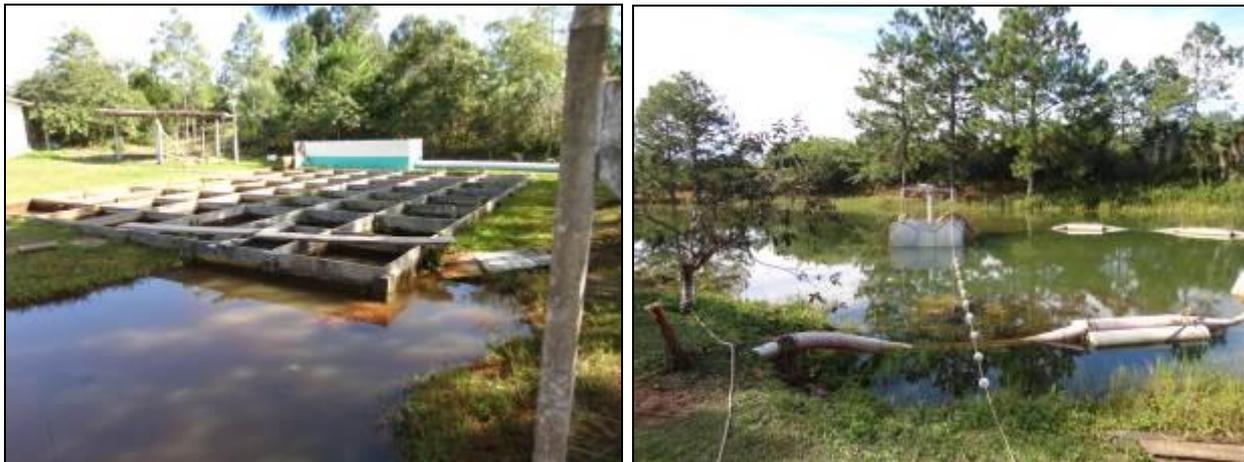
36) Os decantadores estão em boas condições (Resolução AGESAN N°11 - Art. 15º)? Sim ( ) Não (x) - N° de decantadores: 03 (três). Cada um dele possui duas células.

Figura 59: Floculadores (E) e Lagoa de Decantação (D) (Acompanhamento)

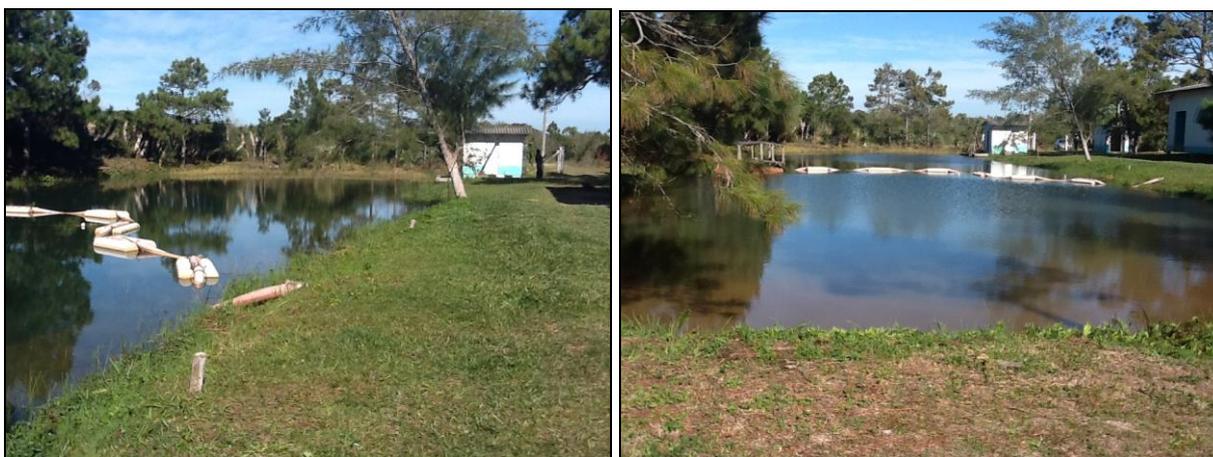
Figura 60: Lagoas Decantadoras. (Inicial)

RECOMENDAÇÃO 25: Deverá ser buscada solução ambientalmente adequada para todos os resíduos.

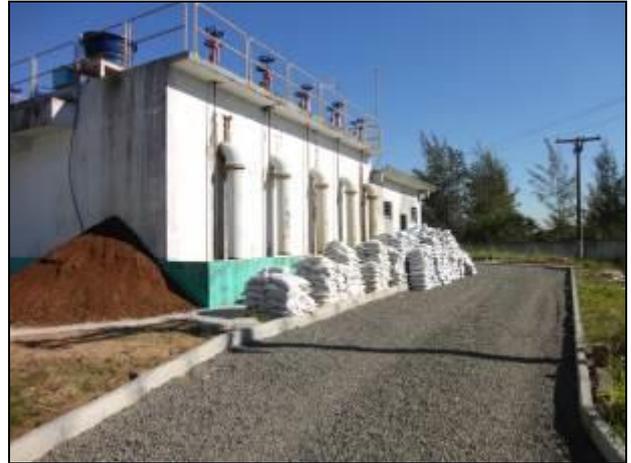
Figura 66: Áreas de entorno da ETA – ainda em obras (Acompanhamento)

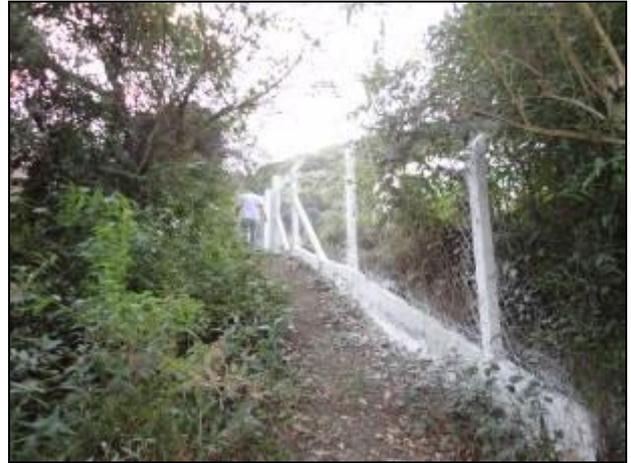
**Figura 76: R-04 acessos (Acompanhamento) Obs.: Melhorias não suficientes**

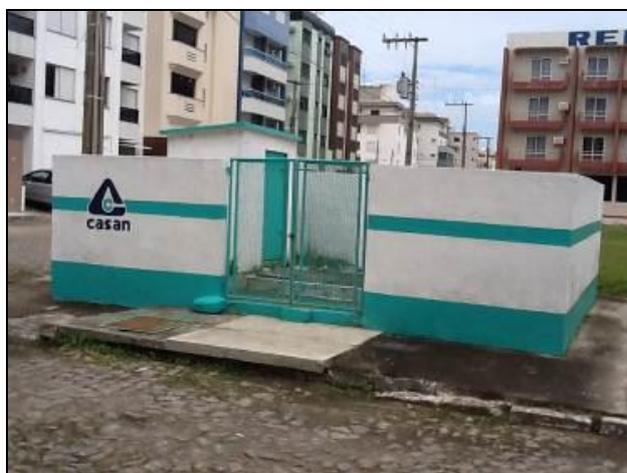
Obs.: Visitado o sistema de coleta e emissão (emissário submarino) de esgotos, sem tratamento, localizado na Praia de Mar Grosso.

Figura 96: Elevatória e “Chaminé” de Esgoto do Mar Grosso (Inicial)
