**Diretoria de Regulação e Fiscalização - DREF**

## **RELATÓRIO DE FISCALIZAÇÃO**

**Assunto: Fiscalização DE ACOMPANHAMENTO dos  
Serviços de Saneamento Básico**

Unidade Auditada: Agência de SÃO MIGUEL DO OESTE

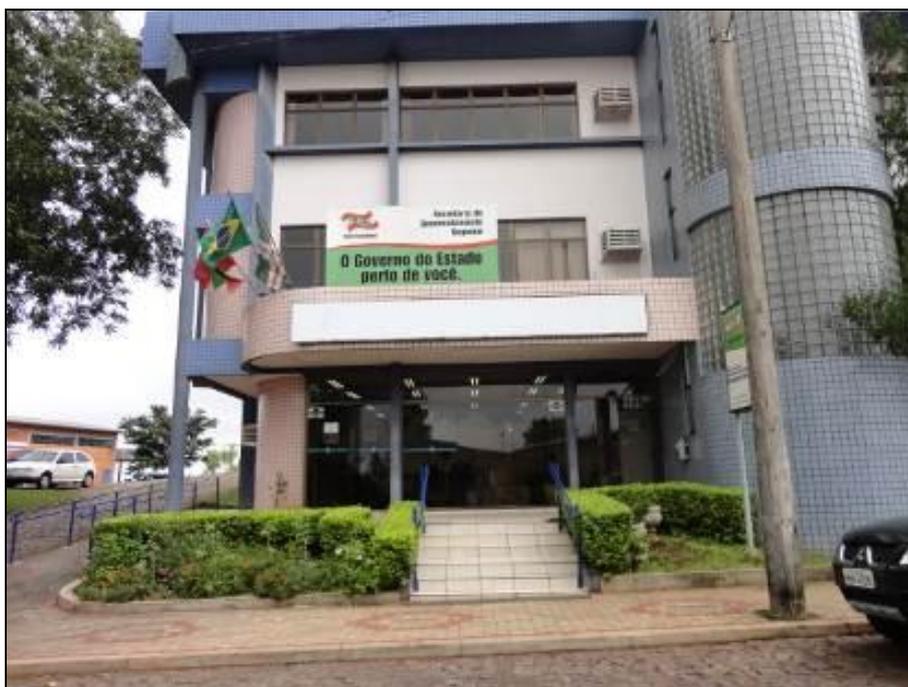
1) Existe identificação de que ali funciona um escritório de atendimento (Lei nº 8.078 Art. 6º)? Sim ( ) Não ( ) Pendência (x): Obs.: Deverá ser dado mais destaque à CASAN, proprietária do edifício, e não a SDR que ocupa espaço por empréstimo.

Figura 1: Fachada da Sede da CASAN em São Miguel do Oeste.

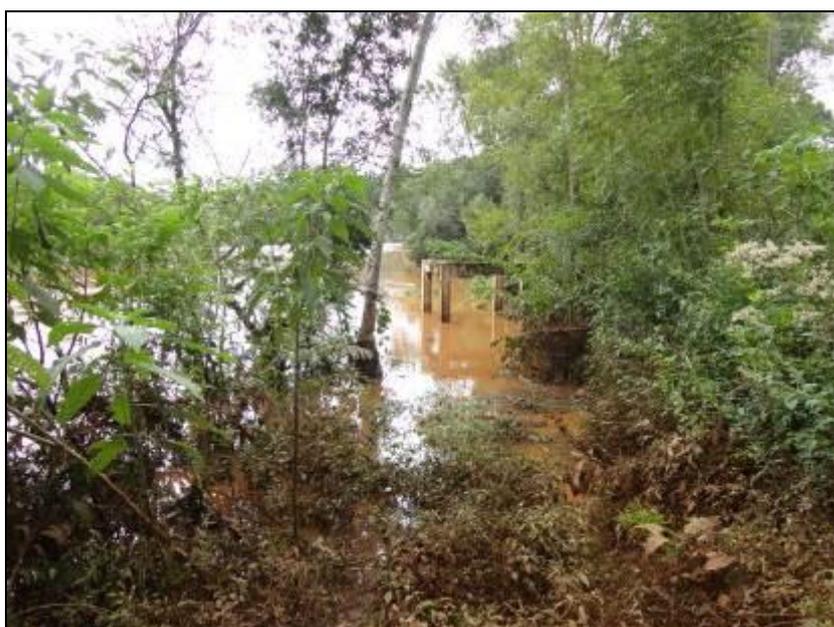
3) Existe cerca de proteção da área do manancial (Resolução AGESAN nº11- Art. 10º)? Sim ( ) Não (x) Pendência ( ):

**Figura 9: Captação**

5) O tipo de captação é adequado (NBR 12.213)? Sim ( ) Não (x) Pendência ( ):  
RECOMENDAÇÃO 04: Providenciar melhorias no acesso e nas condições de operação.

7) Existe facilidade de acesso ao local (Resolução AGESAN nº11 - Art. 11º)? Sim ( ) Não (x) Pendência ( ):

8) Existe proteção contra enchentes e entrada de pessoas estranhas e animais (Resolução AGESAN N°11 - Art. 10º)? Sim ( ) Não (x) Pendência ( ):

RECOMENDAÇÃO 03: A área de captação deve ser isolada, identificada e plaqueteada com informações de acesso restrito.

RECOMENDAÇÃO 05: Providenciar melhorias no acesso à ERAT e ao crivo.

RECOMENDAÇÃO 06: Providenciar isolamento da área de captação.

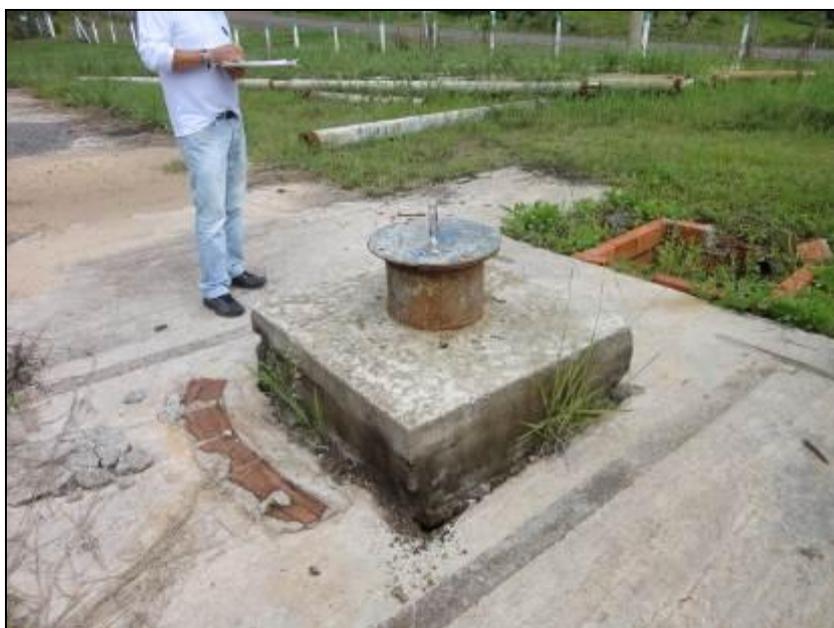
**Figura 14: Poço Profundo**

Obs.: O Poço foi perfurado para complementar o volume dos mananciais superficiais.

RECOMENDAÇÃO 10: Conforme já previsto, as obras de adução destas águas até a ETA, sem que as mesmas sejam “contaminadas” pelas águas das captações superficiais, devem ser executadas no menor prazo possível a fim de tornar o sistema de captação/tratamento mais adequado. Apresentar projeto e prazo de conclusão.

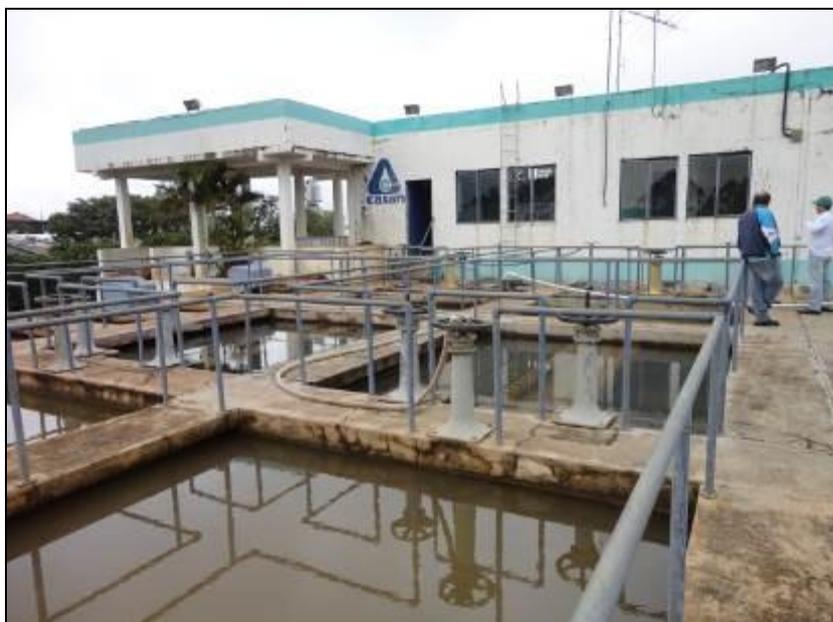
**Figura 19: Vista geral da ETA.**

1) A ETA possui licenciamento do órgão AMBIENTAL para funcionamento (Conama 237/97 Anexo 1)? Sim ( ) Não ( ) - N<sup>o</sup>: xxxxxxxxxxxxxxxxxxxxxxxx

RECOMENDAÇÃO 13: Apresentar licença ou processo/requerimento.

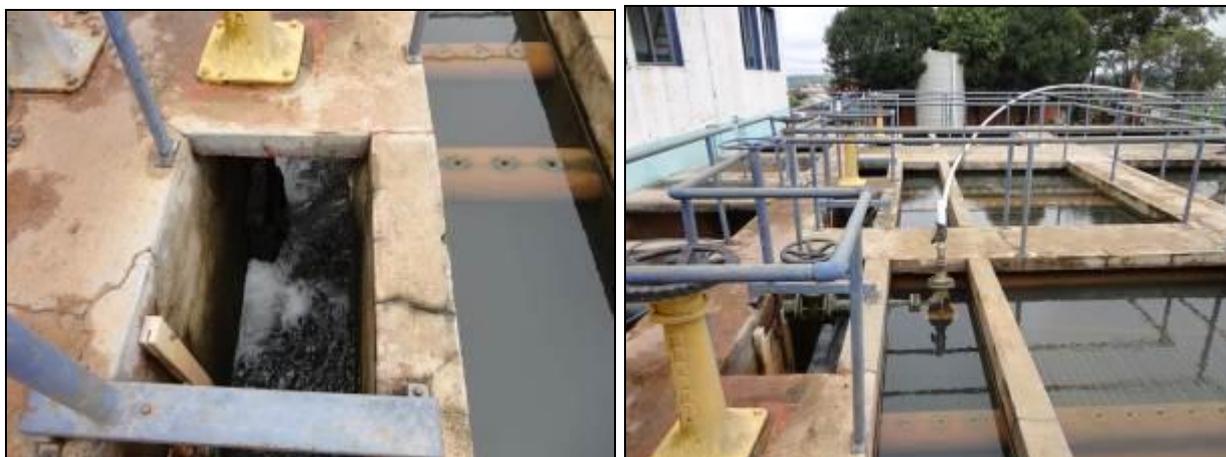
**Figura 26: Filtros da ETA**

18) Os instrumentos possuem tampas (Resolução AGESAN n°11 - Art. 15°)? Sim ( ) Não (x) Pendência ( ):

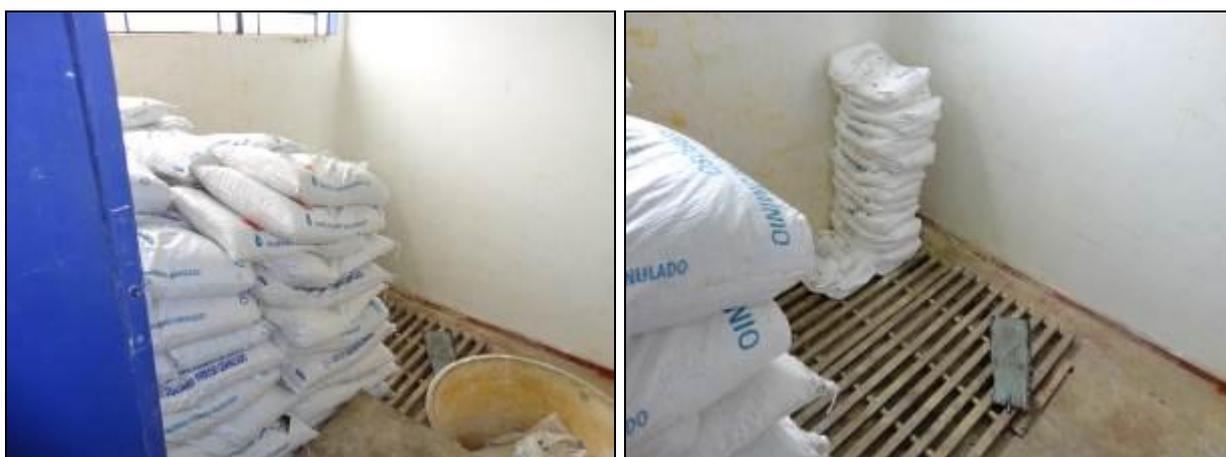
Figura 28: Guarda de produtos químicos

23) Existem vazamentos nas instalações - tubos, registros, etc.? (Resolução AGESAN nº11 - Art. 15º)? Sim (x) Não ( ) Pendência ( ):

RECOMENDAÇÃO 16: Avaliar e corrigir pequenos vazamentos.

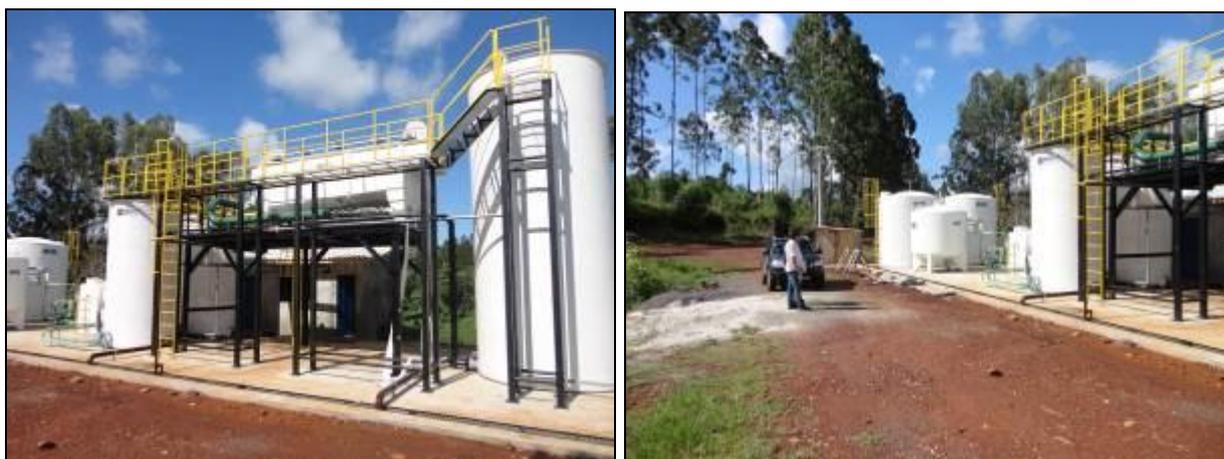
Figura 30: Vista geral da nova ETA

Observação: Apresentar projeto da nova ETA e data prevista para início da operação.

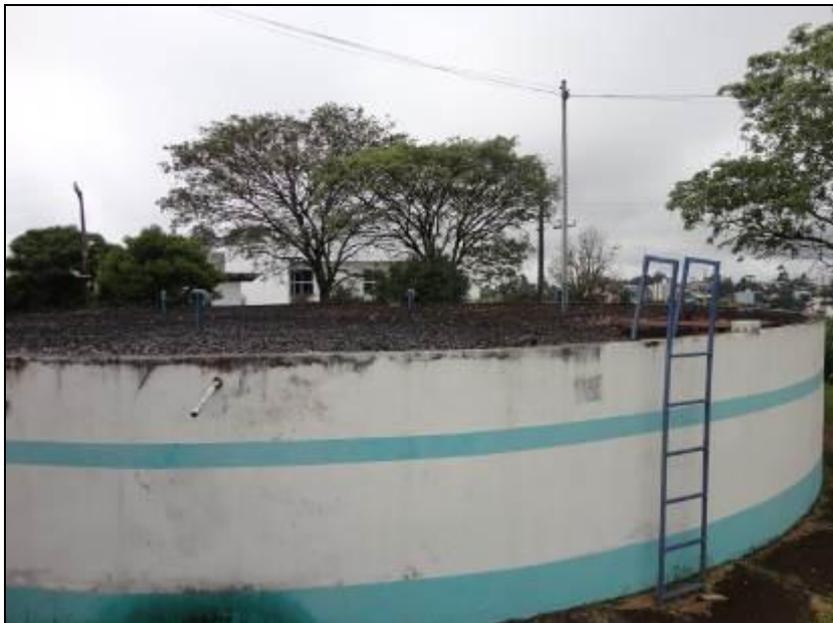
5) Existem escadas em boas condições de uso (Resolução AGESAN nº11 - Art. 23º)? Sim ( ) Não ( ) Pendência (x): Obs.: No R-04 não há escada disponível.

**Figura 33: Escada de acesso dos reservatórios centrais.**

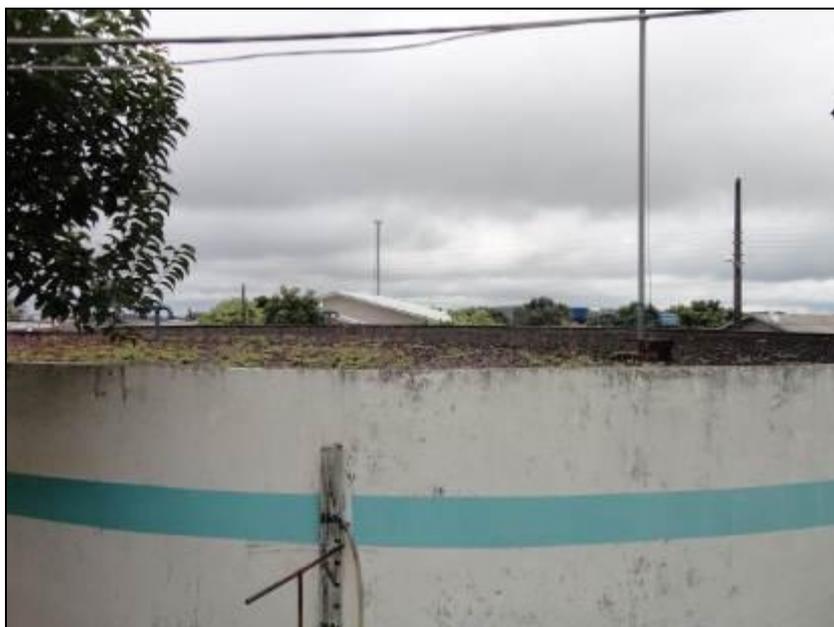
Figura 34: Coberturas em condições razoáveis.

RECOMENDAÇÃO 25: As condições estruturais e de aparência dos reservatórios deixa a desejar. Deverão ser providenciadas correções em rachaduras, vazamentos e melhorias nas pinturas, imediatamente, haja vista que a Visita Inicial ocorreu há mais de ano.

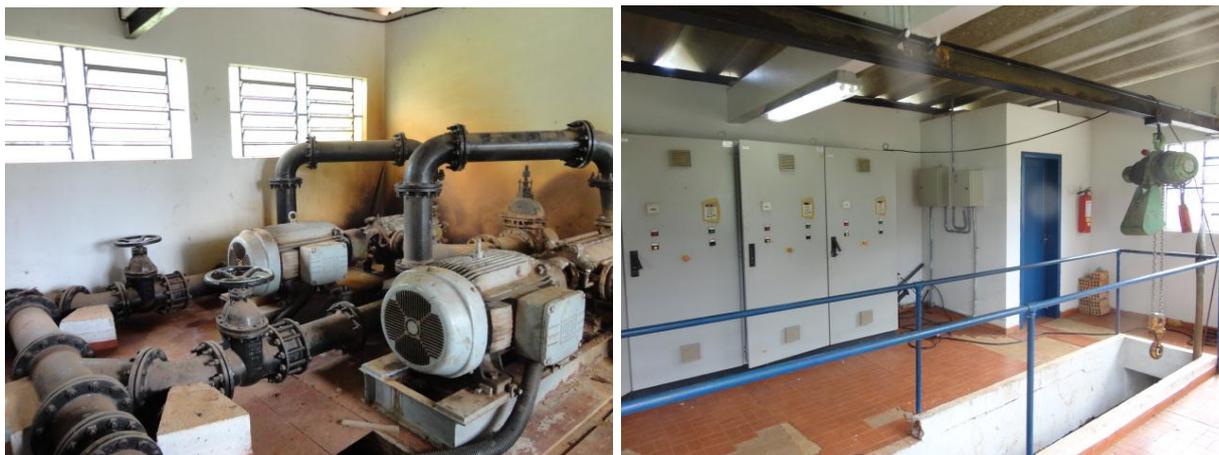
Figura 43: Bombas ERAB Rio das Flores (E) e Área Interna ERAB Cambuim (D)

RECOMENDAÇÃO 27: A ERAB do Cambuim encontra-se em péssimas condições gerais e necessita de melhorias em todos os aspectos: segurança, manutenção, isolamento, identificação, monitoramento e acesso.

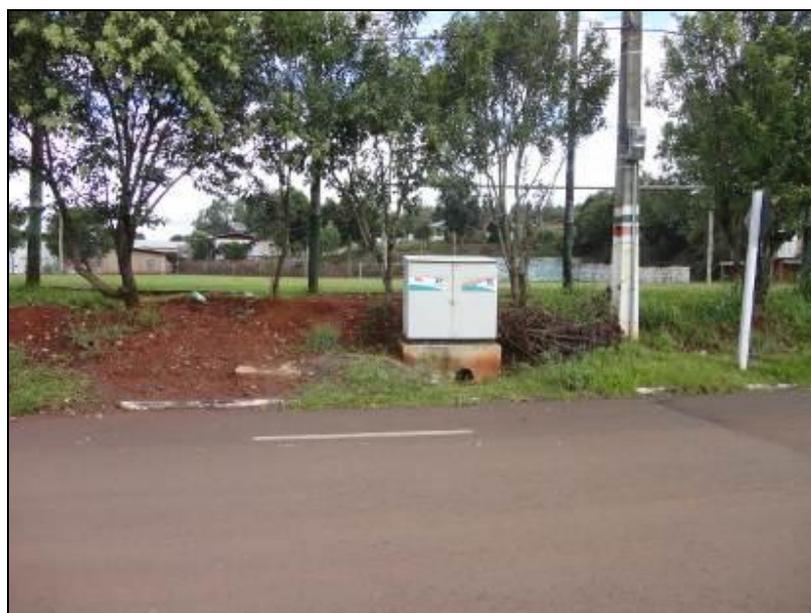
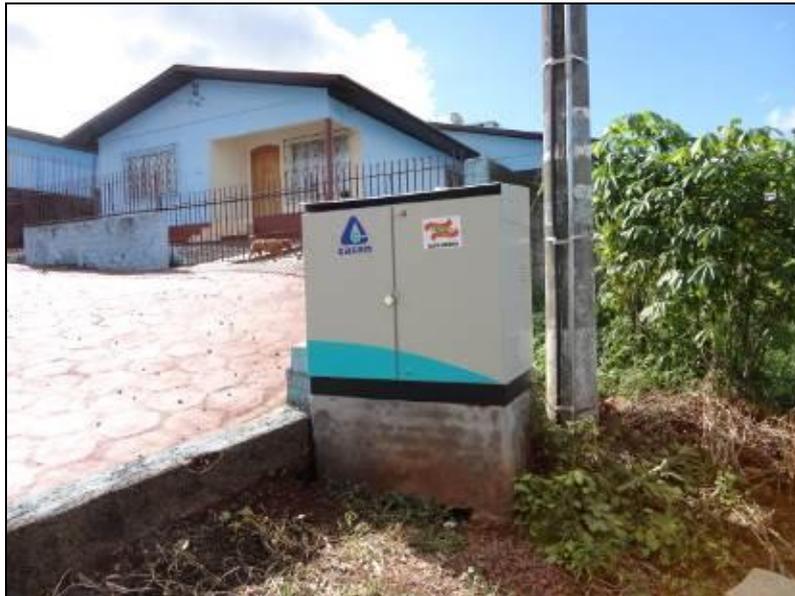
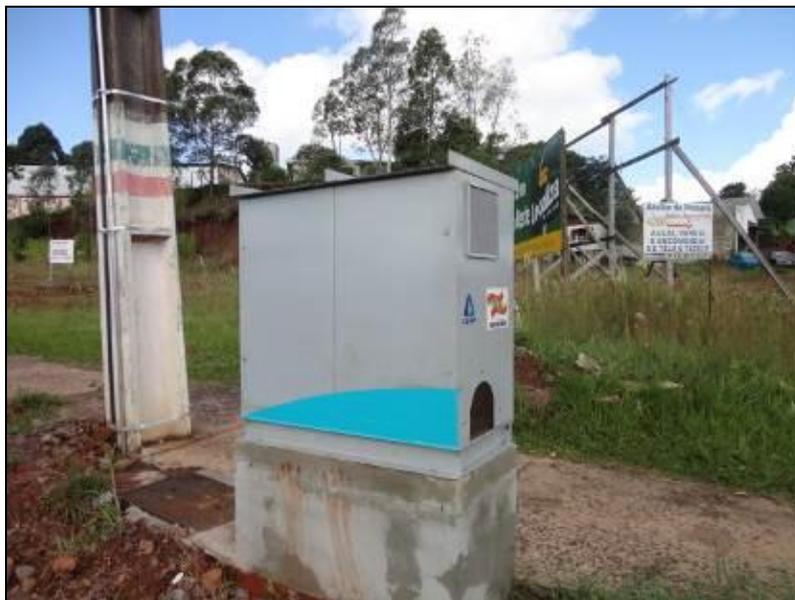
Figura 44: ERAT

- 
- 1) Estão devidamente identificadas? Sim ( ) Não (x) Pendência ( ):
  - 2) Estão devidamente isoladas? Sim ( ) Não (x) Pendência ( ):
  - 3) Quadro de Energia está em boas condições? Sim (x) Não ( ) Pendência ( ):
  - 4) O disjuntor está devidamente trancado? Sim (x) Não ( ) Pendência ( ):
