## RELATÓRIO DE ACOMPANHAMENTO nº 012/2013

**Assunto:** Fiscalização de Acompanhamento dos Serviços de Saneamento Básico do Município de São Martinho para atendimento a despacho do Relator

**Referência:** Processo AGESAN 00000084/2012 - Relatório GEFIS nº 036/2011 - Abril/2012

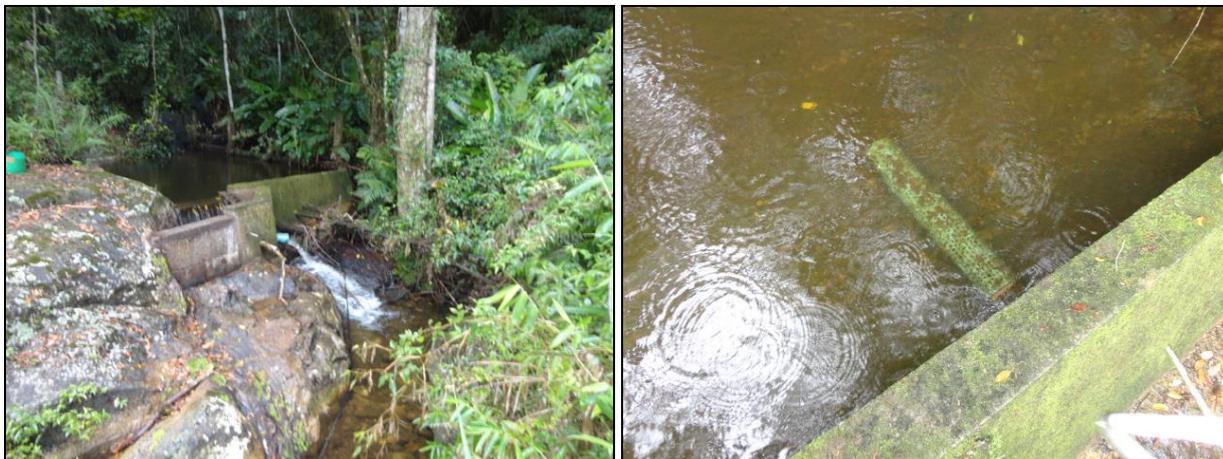
Figura 1: Área de captação no Rio Cachoeira (antes)

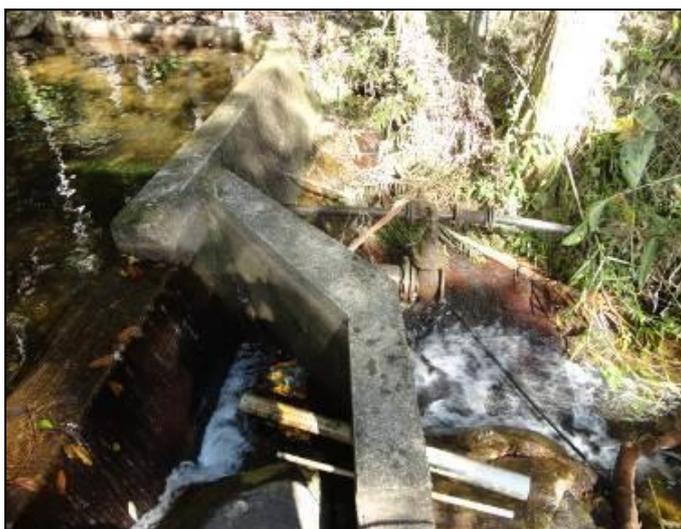
Figura 2: Crivo e tubulações (depois).

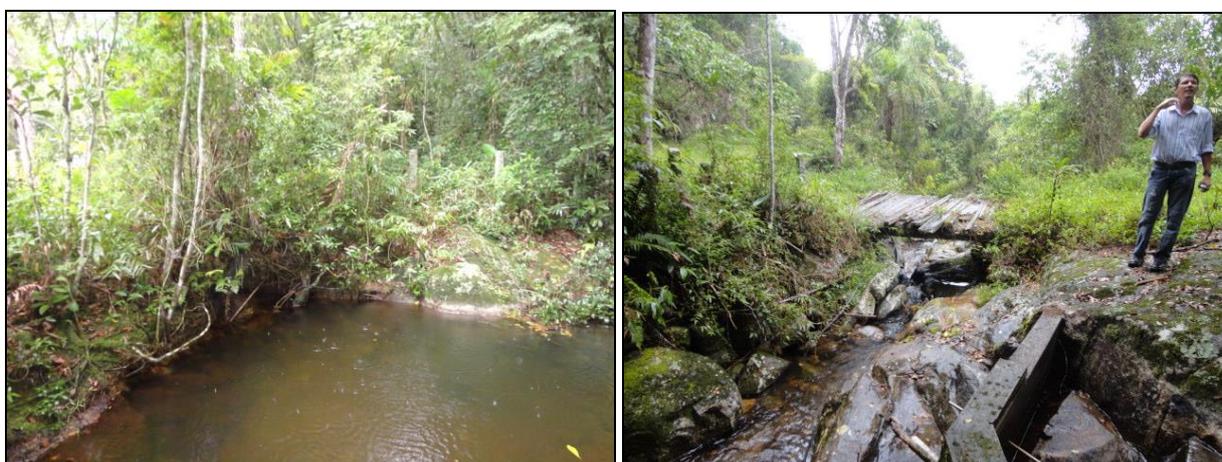
2) Existe cerca de proteção da área do manancial? Sim ( ) Não (x)

Figura 3: Área sem cercamento (antes)

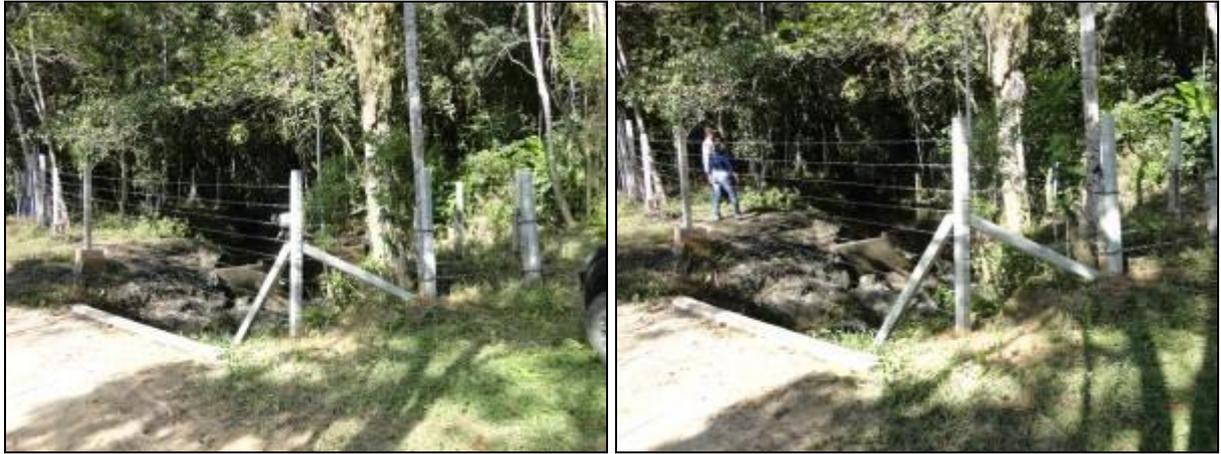
Figura 4: Instalação de cercas (depois)

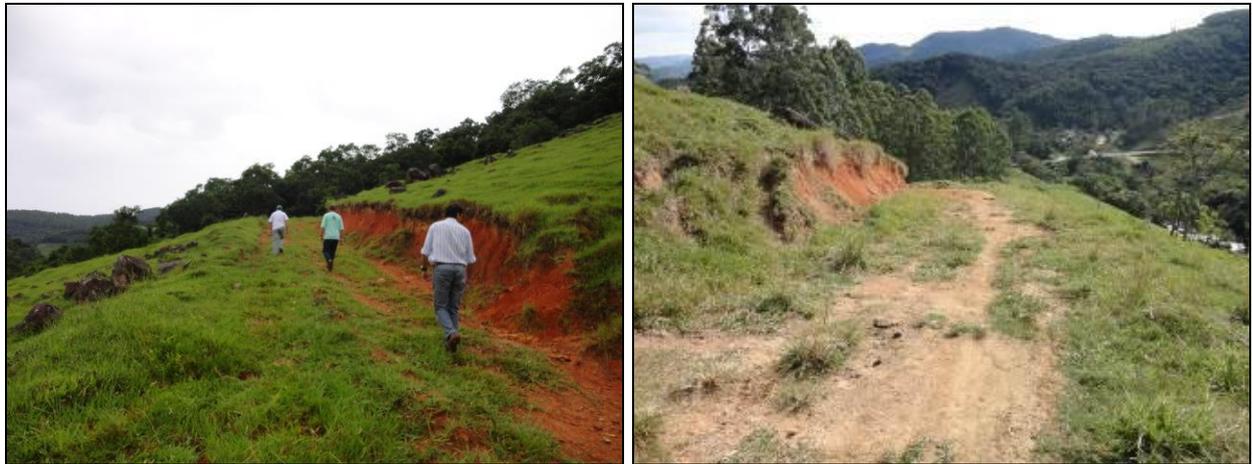
- 3) Existe facilidade de acesso ao local (verificar a disponibilidade de barco ou bote, bóias ou colete salva-vida, quando for o caso)? Sim (x) Não ( ) Obs.: Acesso dificultado pela estrada de gado/carroça de aproximadamente 1 km.

Figura 5: Acesso dificultado (antes E, e depois D)

6) Outras observações: Necessário melhorar o acesso e identificar a área. Existem obras em andamento e a informação de que as placas serão instaladas após a conclusão destas.  
Prazo para conclusão: 06/09/2013. Quanto ao monitoramento a situação segue inalterada.

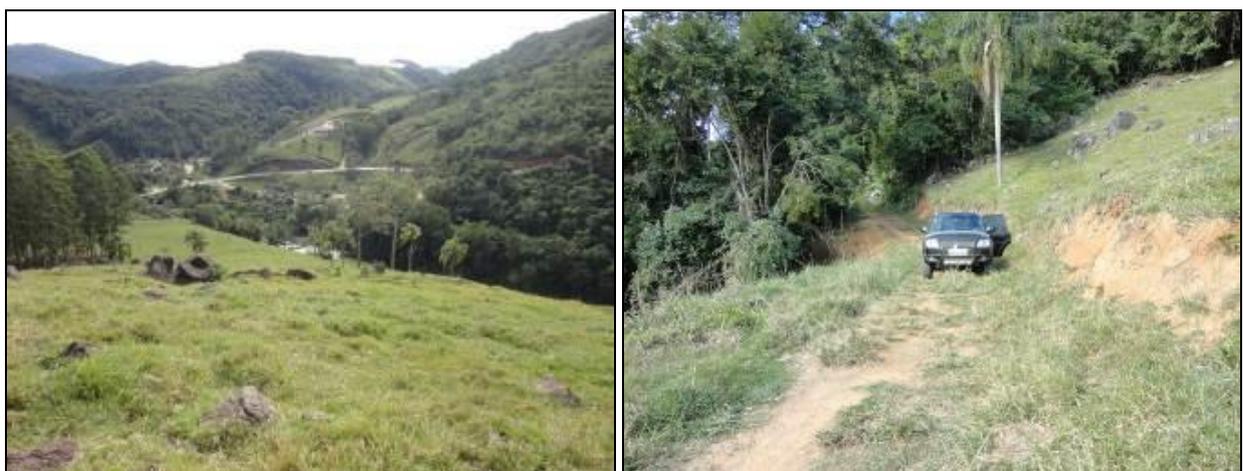
Figura 6: Acesso continua ruim

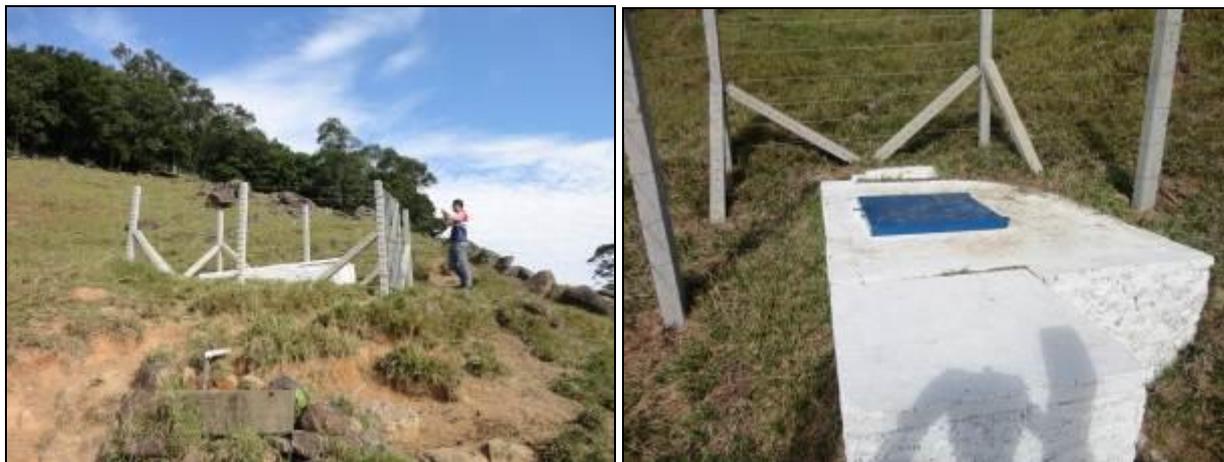
Figura 7: Válvula de escape de pressão, devidamente cercada (mas sem identificação).

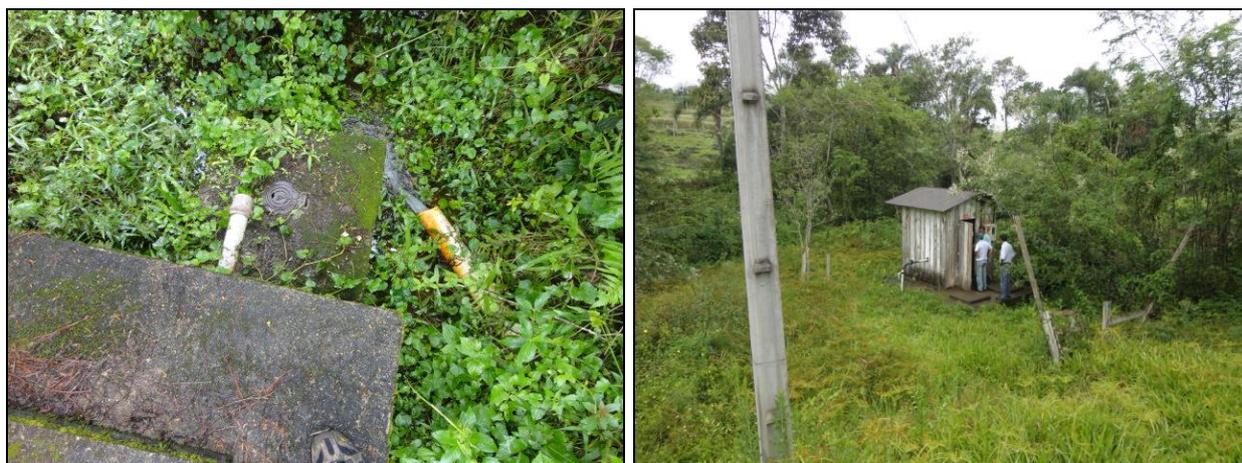
Figura 8: Área de captação no Riacho do Morro da Gruta (antes)

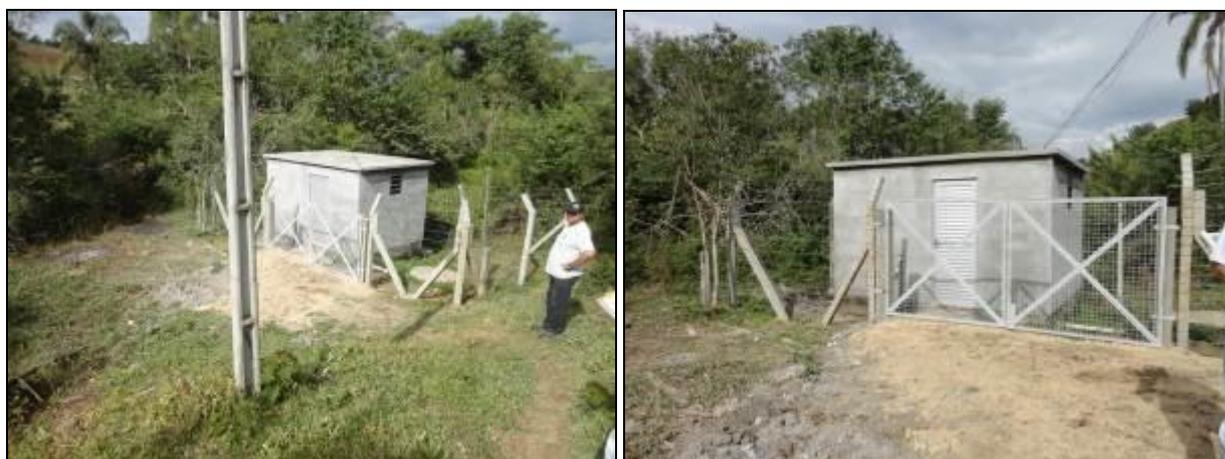
Figura 9: Realizadas reformas com construção de prédio em alvenaria e cercamento (depois).

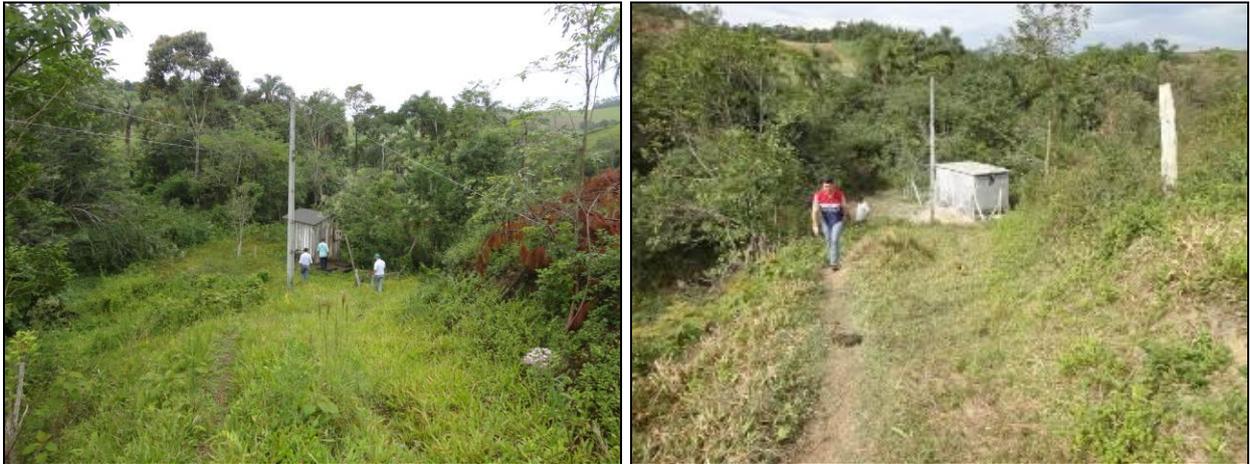
**Figura 10: Acesso da captação secundária (antes e depois)**

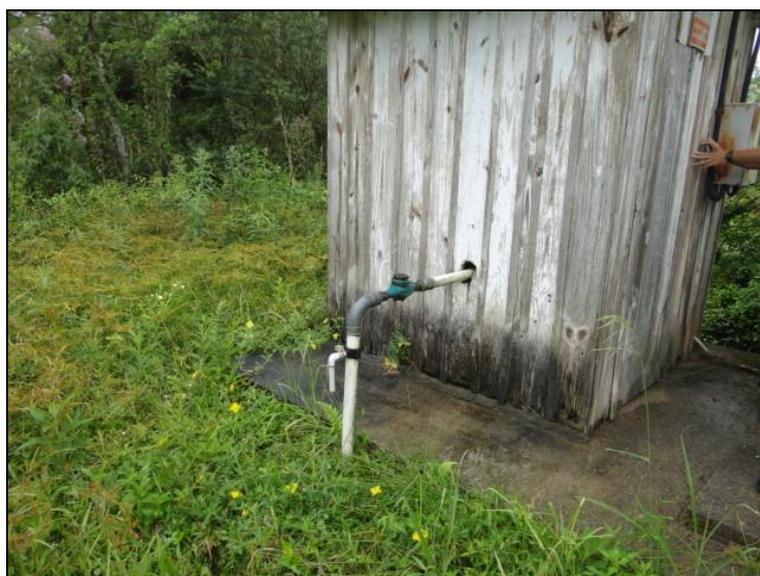
- 6) Existe proteção contra enchentes e entrada de pessoas estranhas e animais? Sim(x) Não( )
- 7) Existe placa de identificação com as restrições à utilização da área? Sim ( ) Não (x)
- 8) Outras observações: Estrutura anterior (abaixo) não apresentava condições adequadas.

**Figura 11: Estrutura anterior**

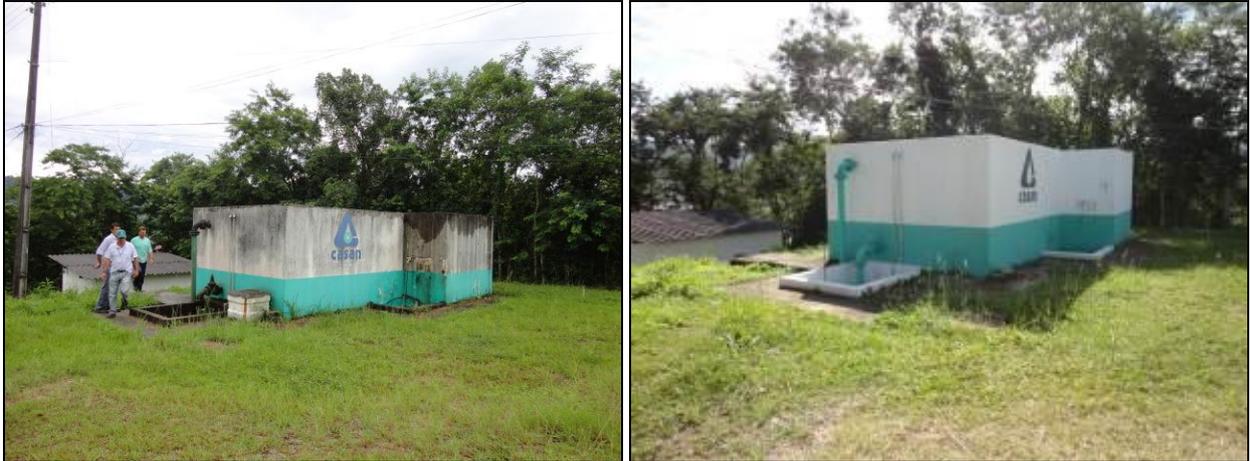
Figura 12: Imagens externas da ETA principal (antes e depois).

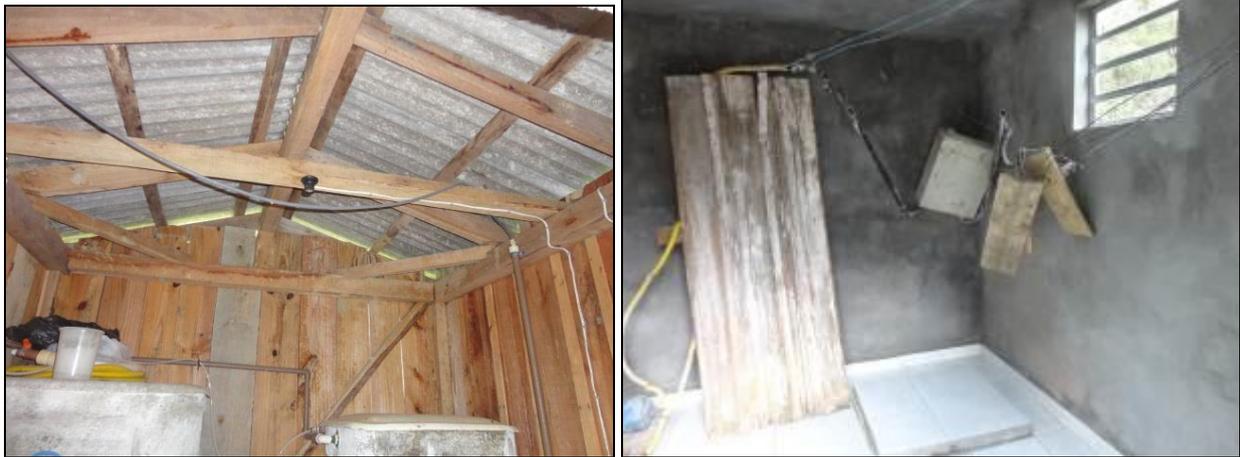
Figura 13: ETA secundária antes e depois.

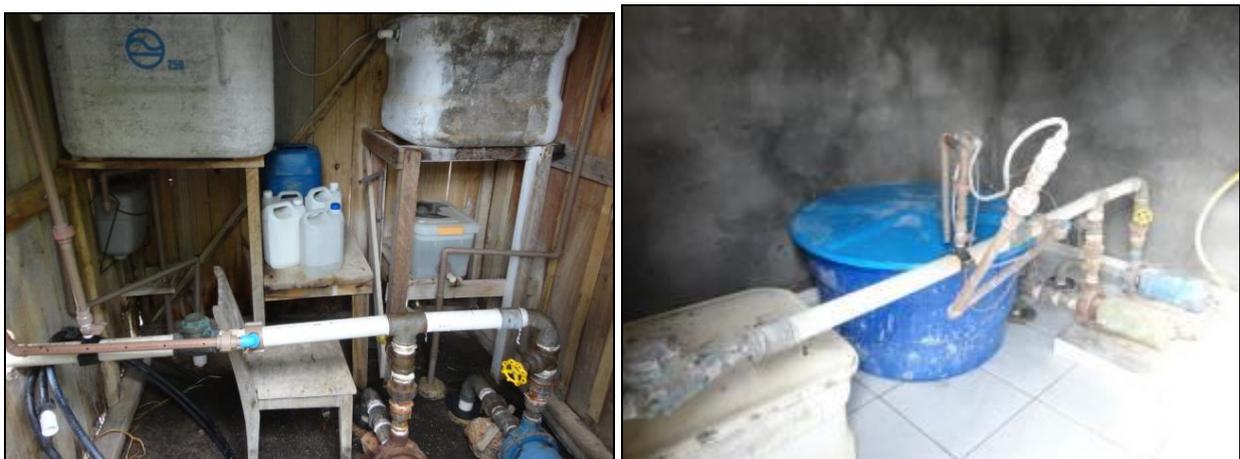
Figura 14: ETA secundária antes e depois.

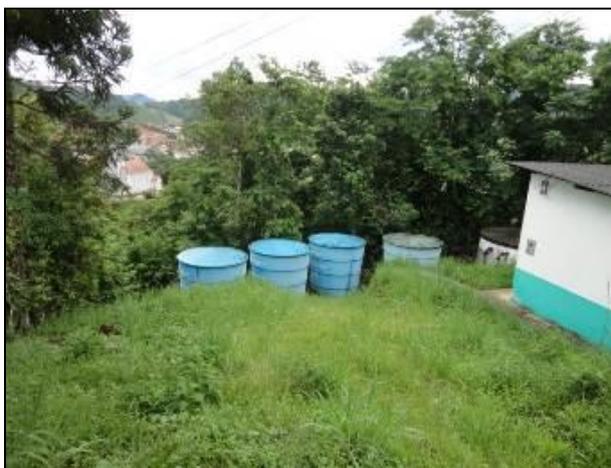
Figura 15: Área externa da ETA de São Martinho (antes) Figura 16: Estruturas foram pintadas e área roçada (depois)

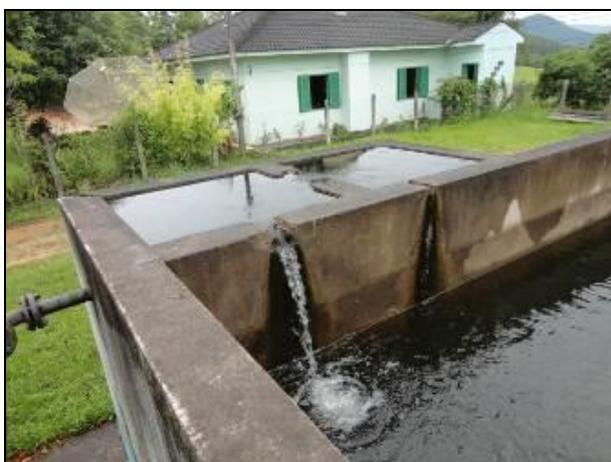
4) Os decantadores estão em boas condições? Sim ( ) Não (x) - N° de decantadores: (01)

Figura 17: Situação anterior

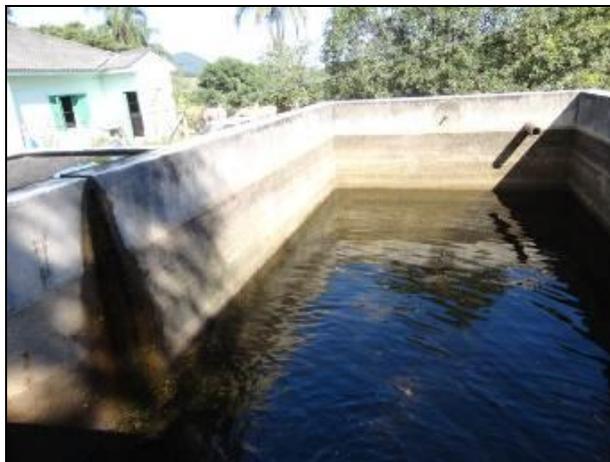
Figura 18: Estágio atual

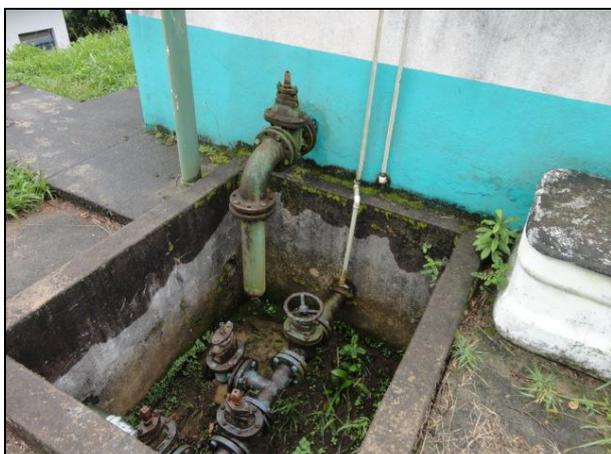
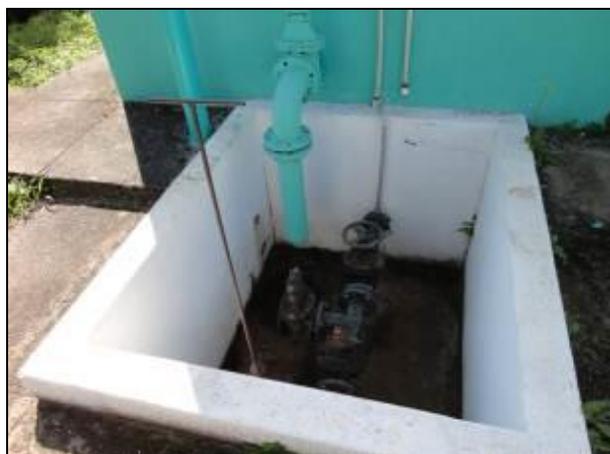
8) Os instrumentos/equipamentos possuem tampas/grade de proteção? Sim ( ) Não (x)

Figura 19: Equipamentos sem tampa/grade de proteção (antes e depois).

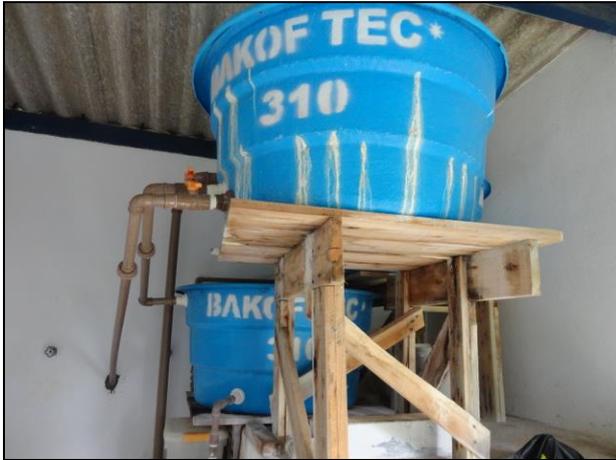
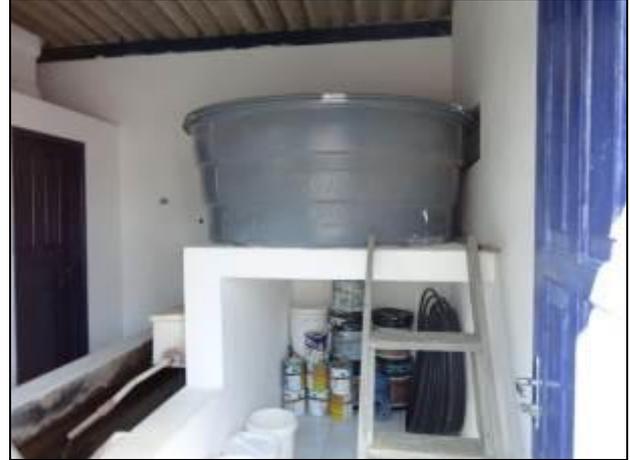
Obs.: Produtos não tem lugar específico e adequado, são armazenados no banheiro.

Figura 20: Estrutura interna (antes e depois)

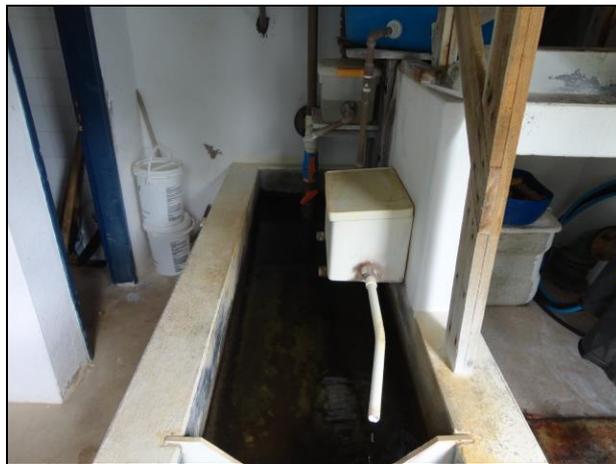
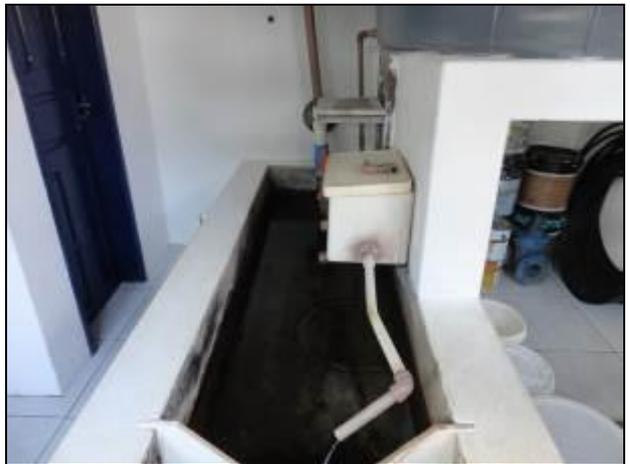
Figura 21: Imagens internas da ETA (antes e depois).

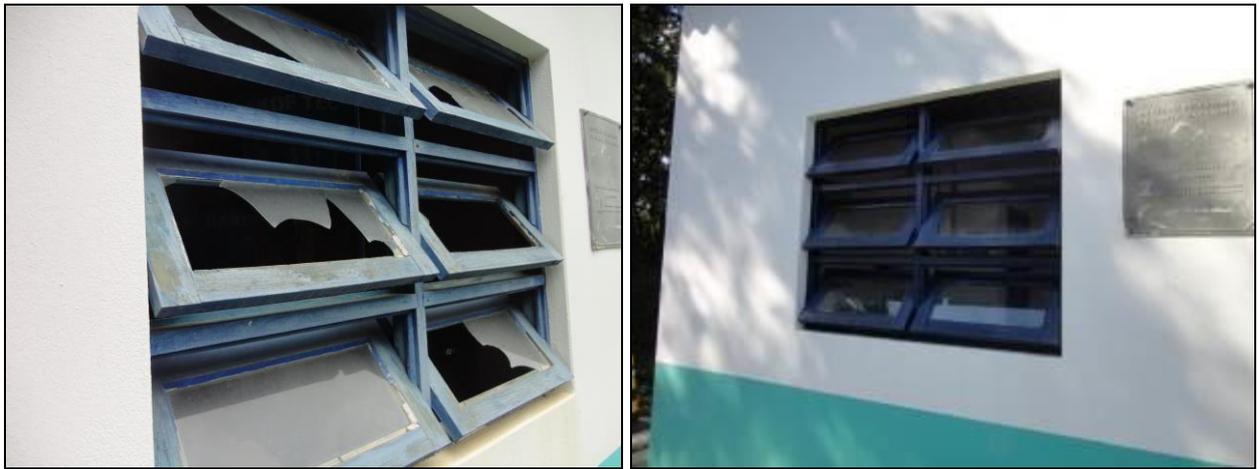
Figura 23: Outras imagens da ETA (antes e depois).

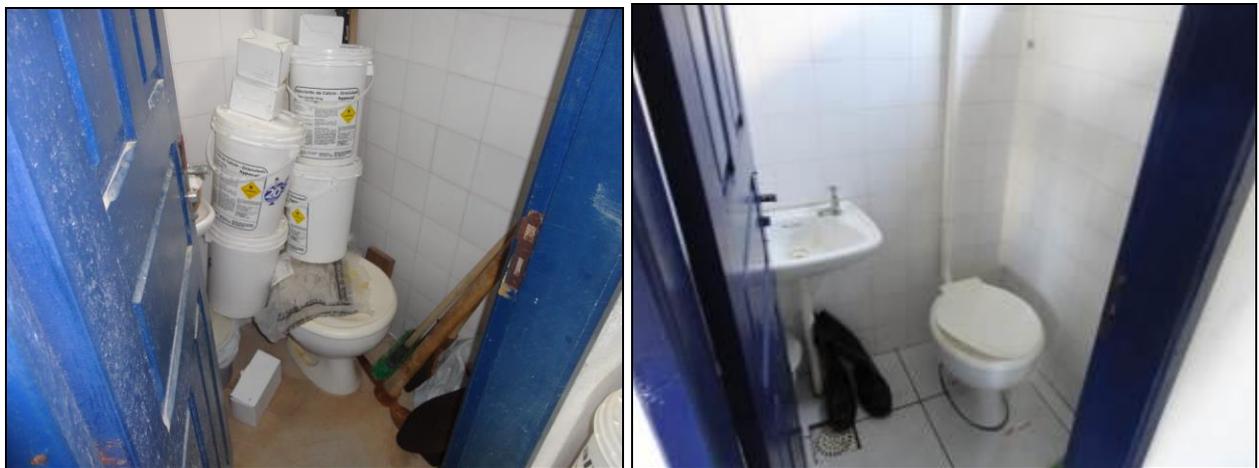
10) Existe almoxarifado para acondicionamento de produtos químicos? Sim ( ) Não (x)

Figura 24: Produtos guardados no sanitário (antes). Sanitário (depois).

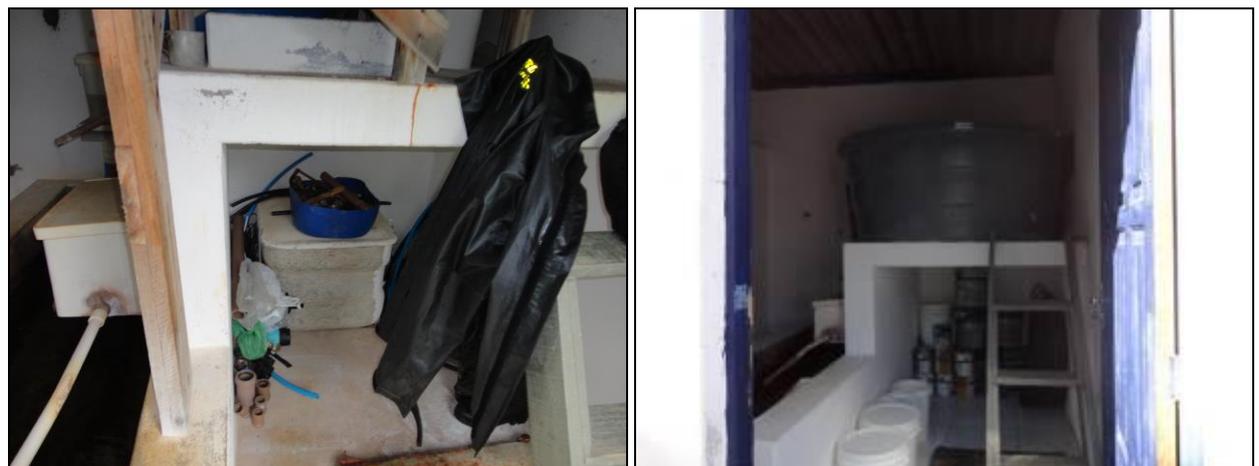
11) O empilhamento dos produtos químicos é adequado? Sim ( ) Não (x).

Figura 25: Equipamentos espalhados pela ETA por falta de espaço (antes). E depois.

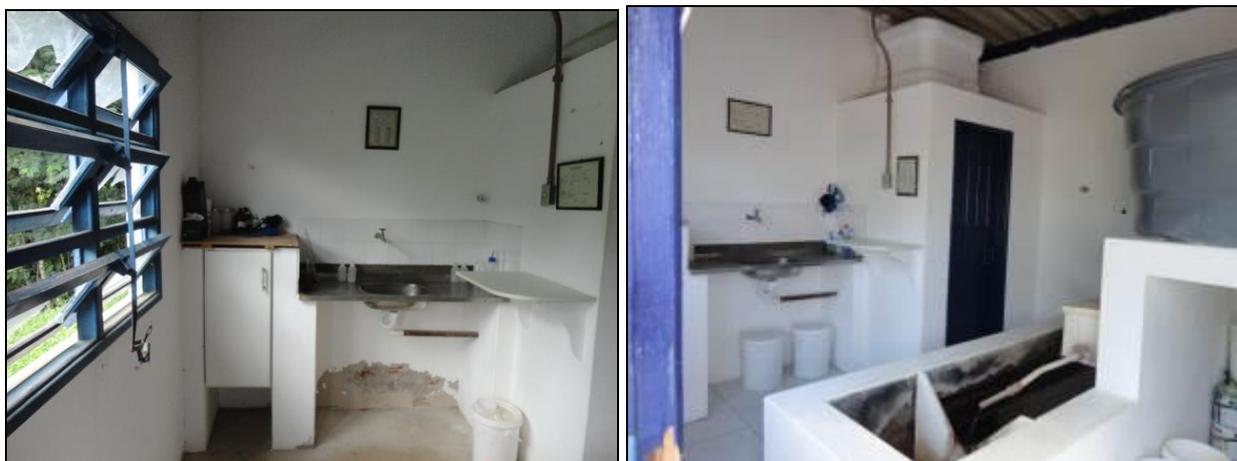
Figura 26: ETA antes e depois.

15) Outras Observações: Rever toda estrutura física.

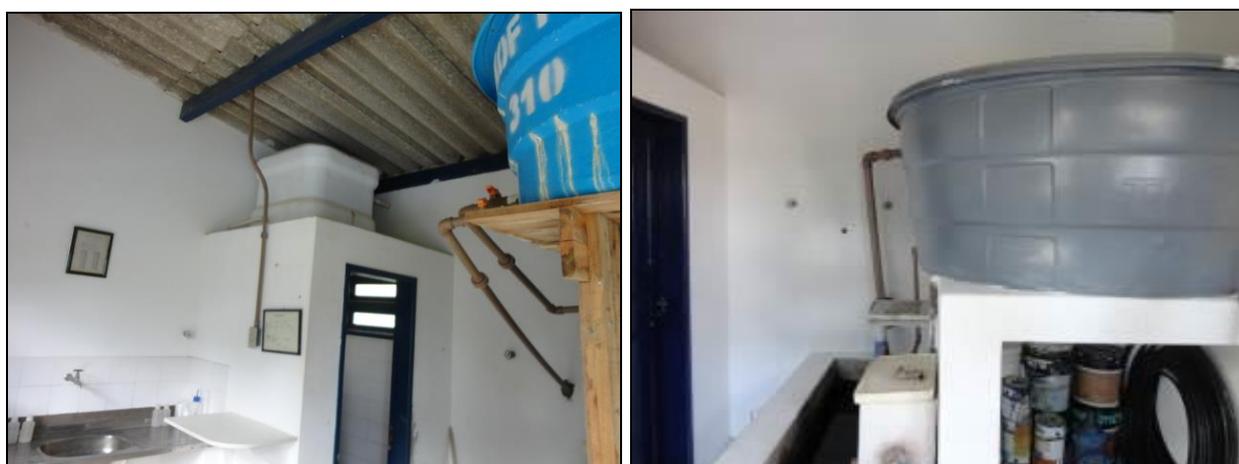
Figura 27: ETA antes e depois.

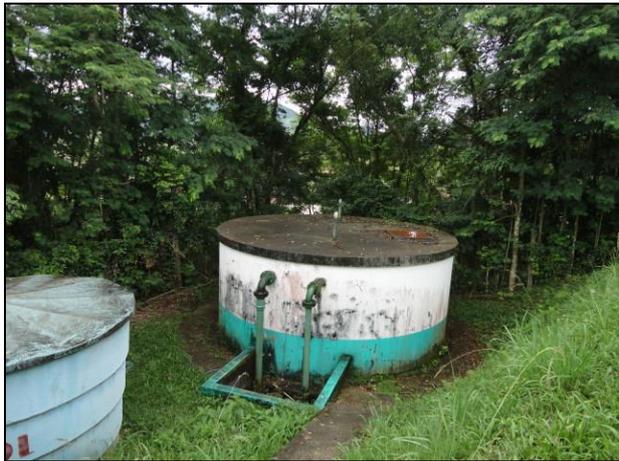
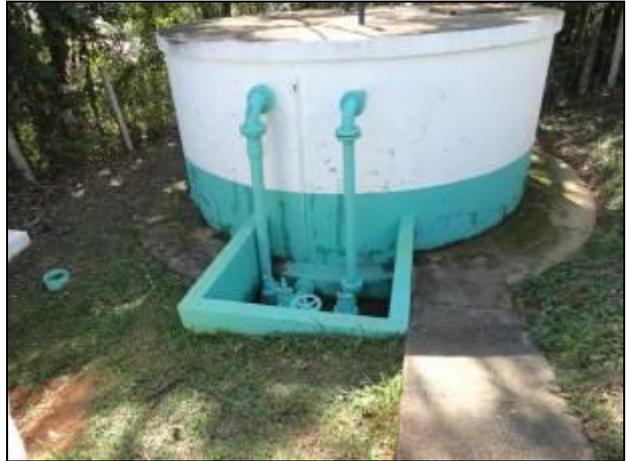
Figura 28: R-01 antes e depois

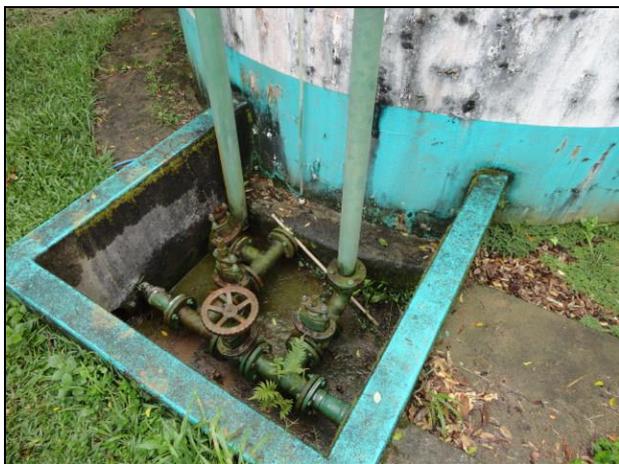
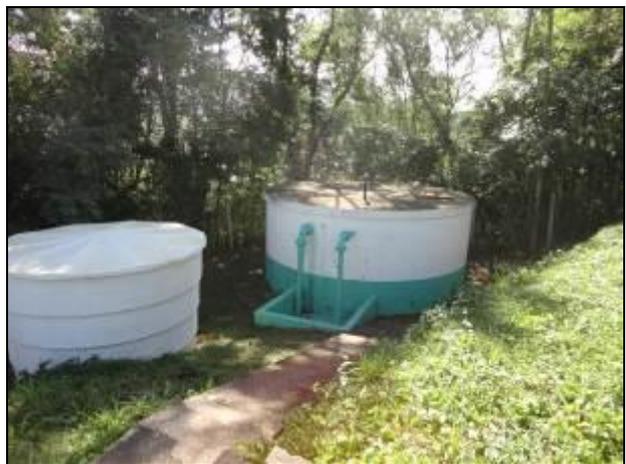
Figura 29: Reservatórios antes e depois

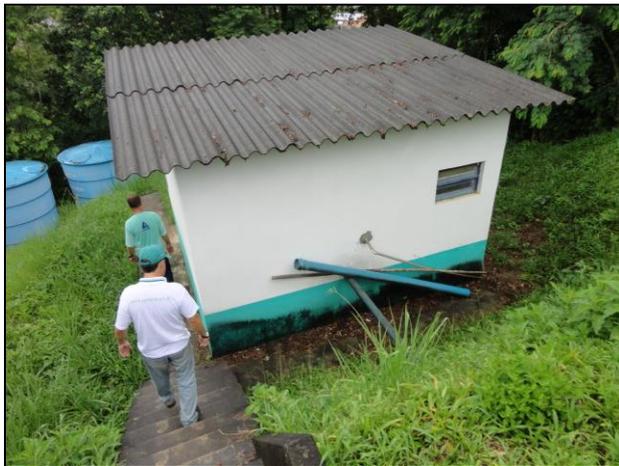
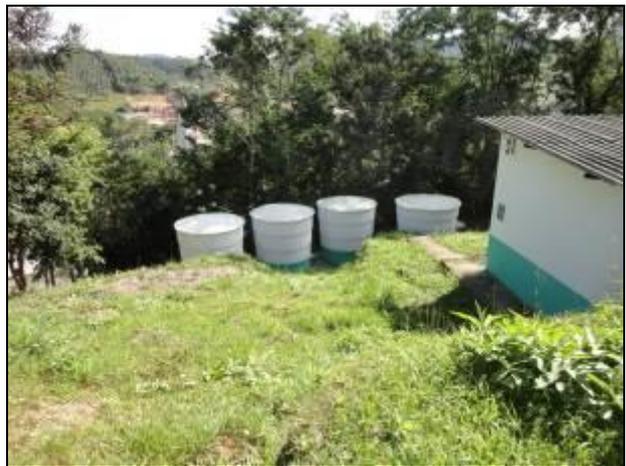
Figura 30: Reservatórios junto a ETA, antes e depois

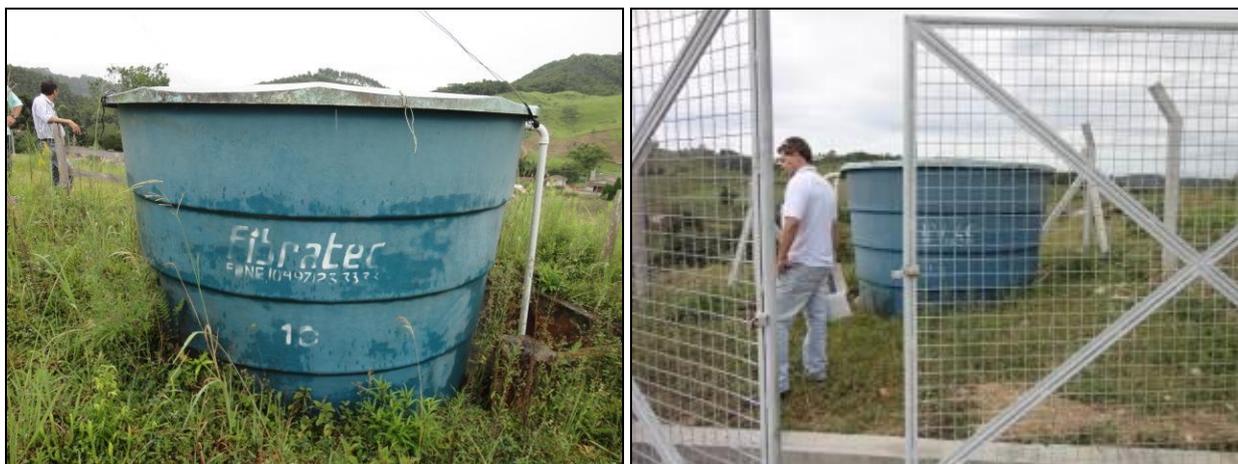
Figura 31: Reservatório R-03, antes e depois

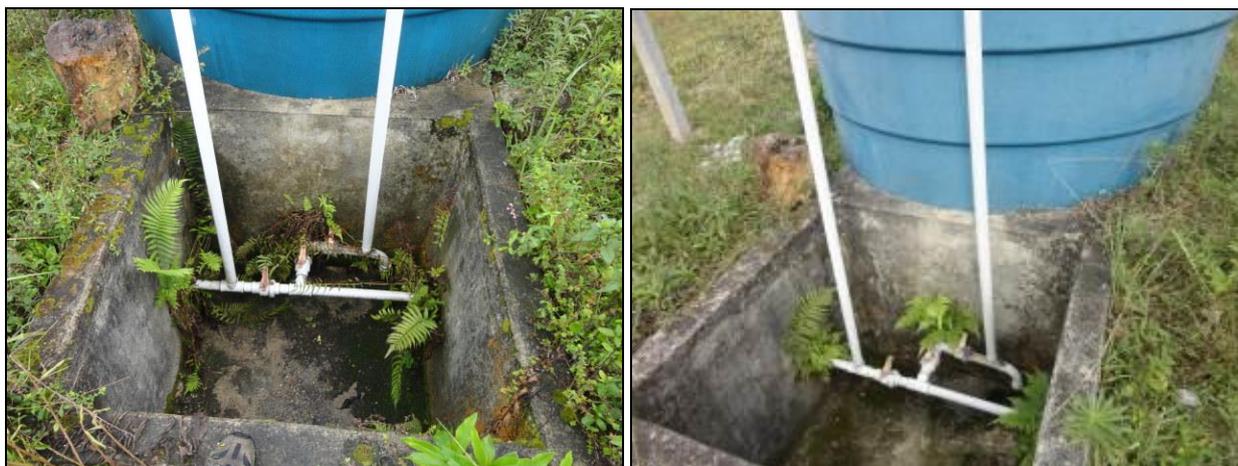
Figura 32: Reservatório do Sistema de Guabiroba, antes e depois.

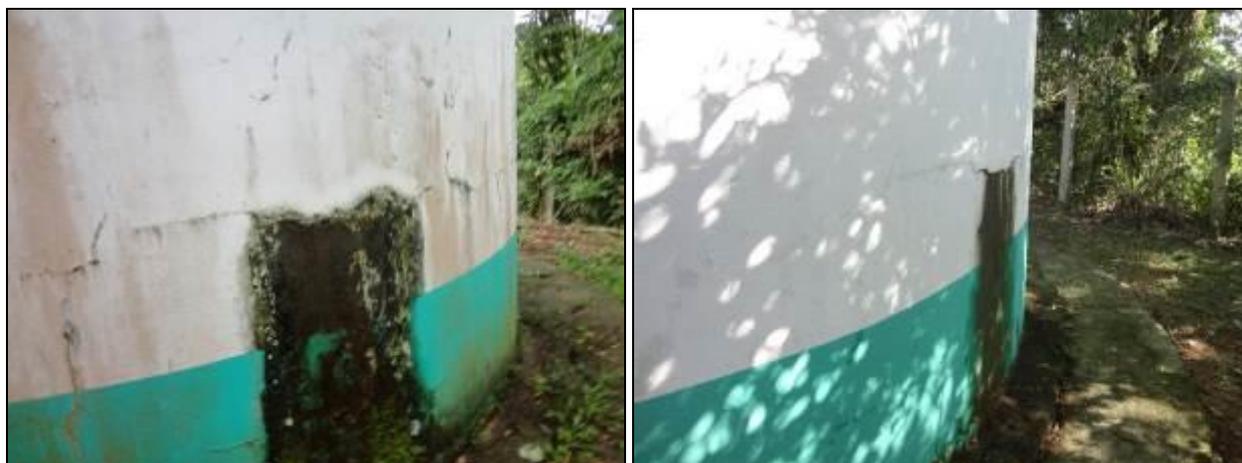
- 3) Existem placas indicativas de propriedade e restrição de uso das áreas dos reservatórios?  
 Sim ( ) Não (x)
- 4) As condições de limpeza dos entornos são adequadas? Sim (x) Não ( )
- 5) As áreas estão devidamente cercadas e trancadas? Sim (x) Não ( )
- 6) As áreas de cobertura encontram-se em condições adequadas? Sim (x) Não ( )
- 7) Observações: O reservatório de concreto está em péssimas condições.

Figura 33: Reservatório antes e depois (conserto não foi suficiente)

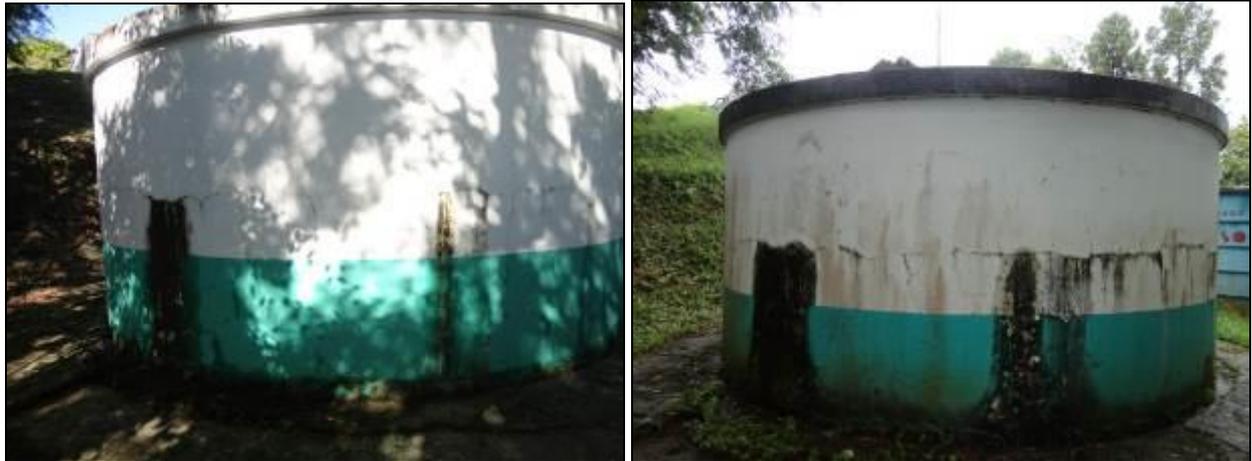
**Figura 34: R-01 com sérios problemas de vazamentos (antes e depois).**
