RELATÓRIO DE ACOMPANHAMENTO GEFIS Nº 028/2013

Assunto: Fiscalização de ACOMPANHAMENTO dos Serviços de Saneamento Básico

Unidade Auditada: Sistema de Abastecimento de Água

Endereço: Rua João Machado, 233 – Centro - Balneário Barra do Sul/SC

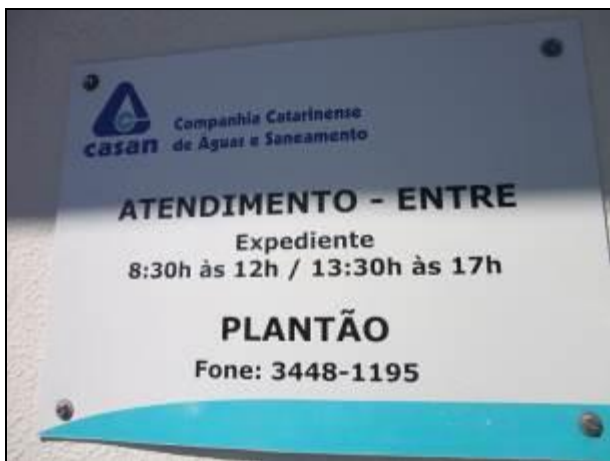
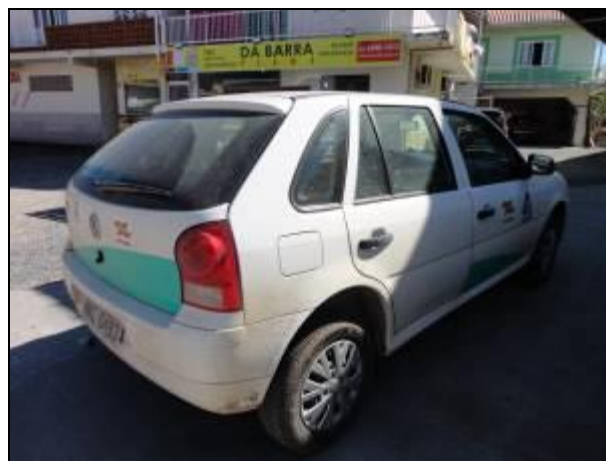
Figura 3 – Placa indicativa do horário de funcionamento e veículo da Agência (ACOMPANHAMENTO)

- 3) Há placa indicativa do horário de funcionamento? Sim () Não (x) Obs.: No Acompanhamento foi observada a colocação da placa.
- 4) A estrutura do prédio está aparentemente segura? Sim (x) Não ()
- 5) As condições de mobiliário são favoráveis? Sim (x) Não () Obs.: Espaço com sobras.

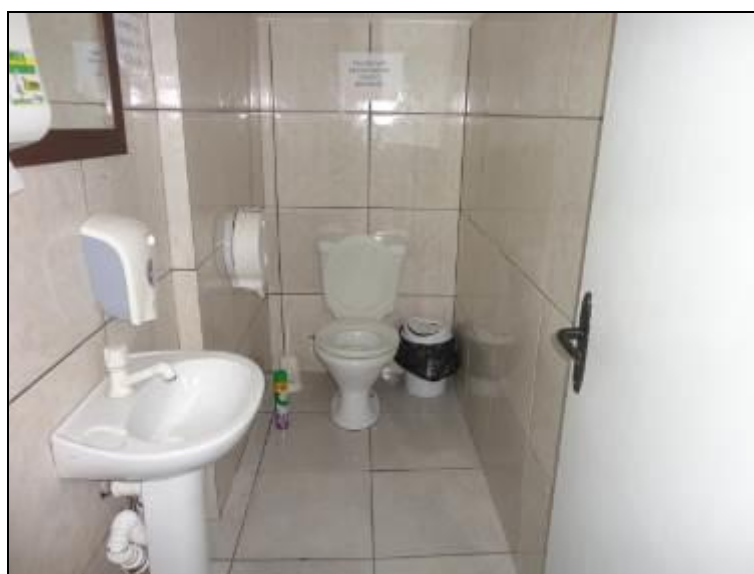
Figura 7 - Imagens do Banheiro Coletivo da Agência (ACOMPANHAMENTO)

- 8) Há sanitários para os usuários? Sim () Não (x) Encontra-se em boas condições de higiene e limpeza? Sim () Não (x) Obs.: Os usuários utilizam os sanitários dos funcionários.

RECOMENDAÇÃO 01: Afixar cartaz informando aos usuários do compartilhamento.
(Acompanhamento)

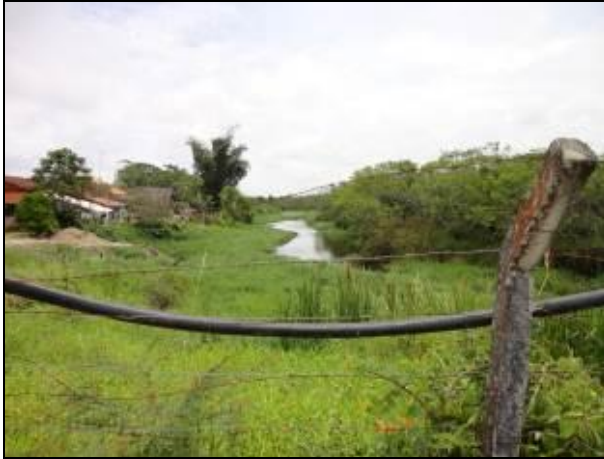
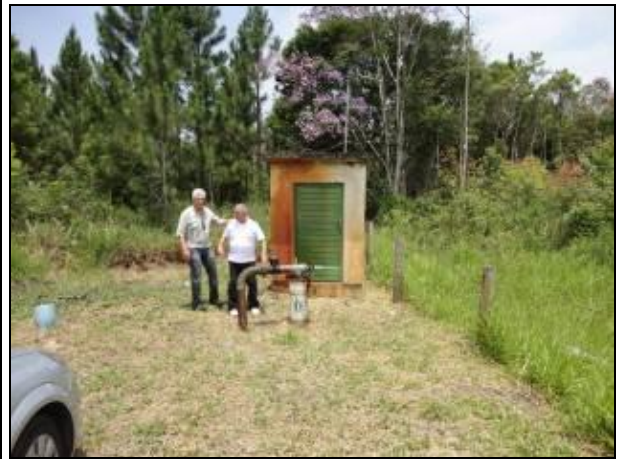
Figura 9 - À esquerda manancial para captação superficial utilizada somente no período de fim/início de ano. À direita poço artesanal (INICIAL)

6) As condições operacionais da captação são adequadas? Sim () Não (x) Obs.: Acesso ao Rio é inadequado.

- 8) Existe proteção contra enchentes e entrada de pessoas estranhas e animais? Sim (x) Não () Obs.: Estrutura da captação superficial é “provisória/sazonal”. Funciona de forma auxiliar.

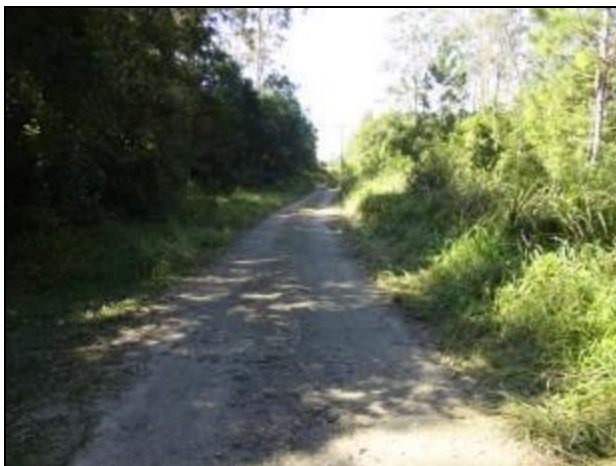
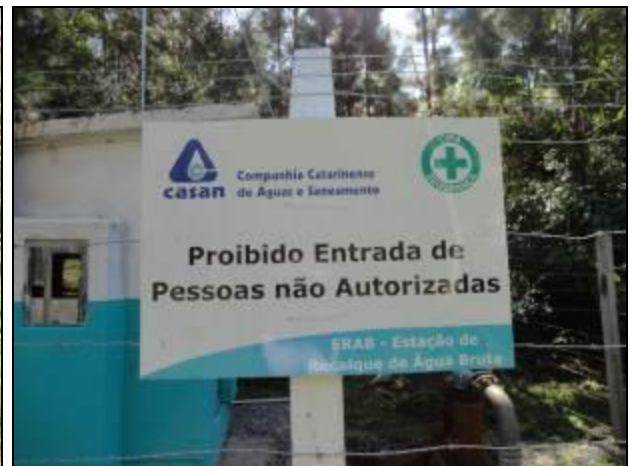
Figura 11 – Acesso Poço 1 e placa de identificação (ACOMPANHAMENTO)

- 10) Existe placa de identificação com as restrições à utilização da área? Sim () Não (x) Obs.: Foram afixadas as placas recomendadas na inicial. (Acompanhamento)

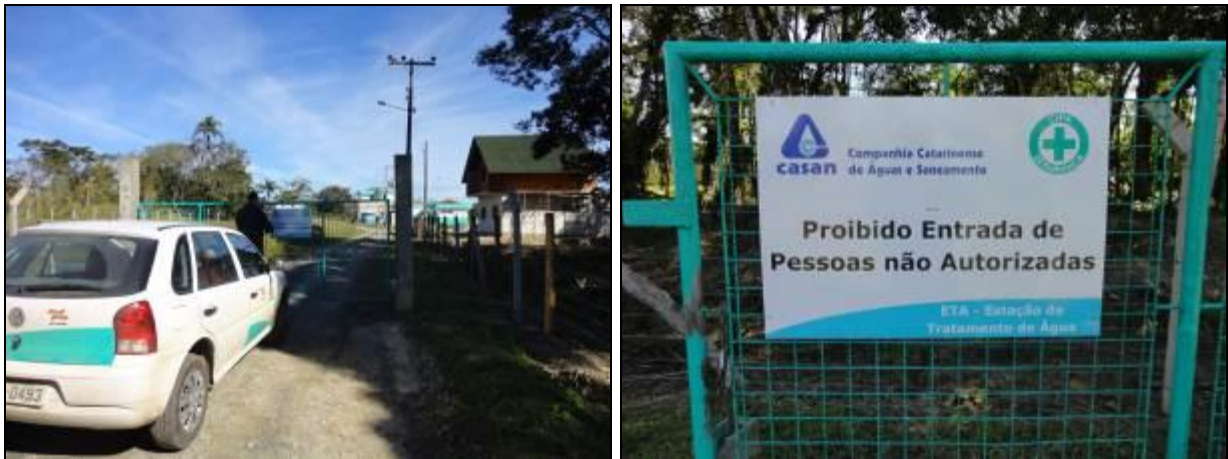
Obs.: Providenciadas correções e plaqueamentos. (Acompanhamento)

Figura 18 – Portão de acesso à ETA e placa de identificação (ACOMPANHAMENTO)

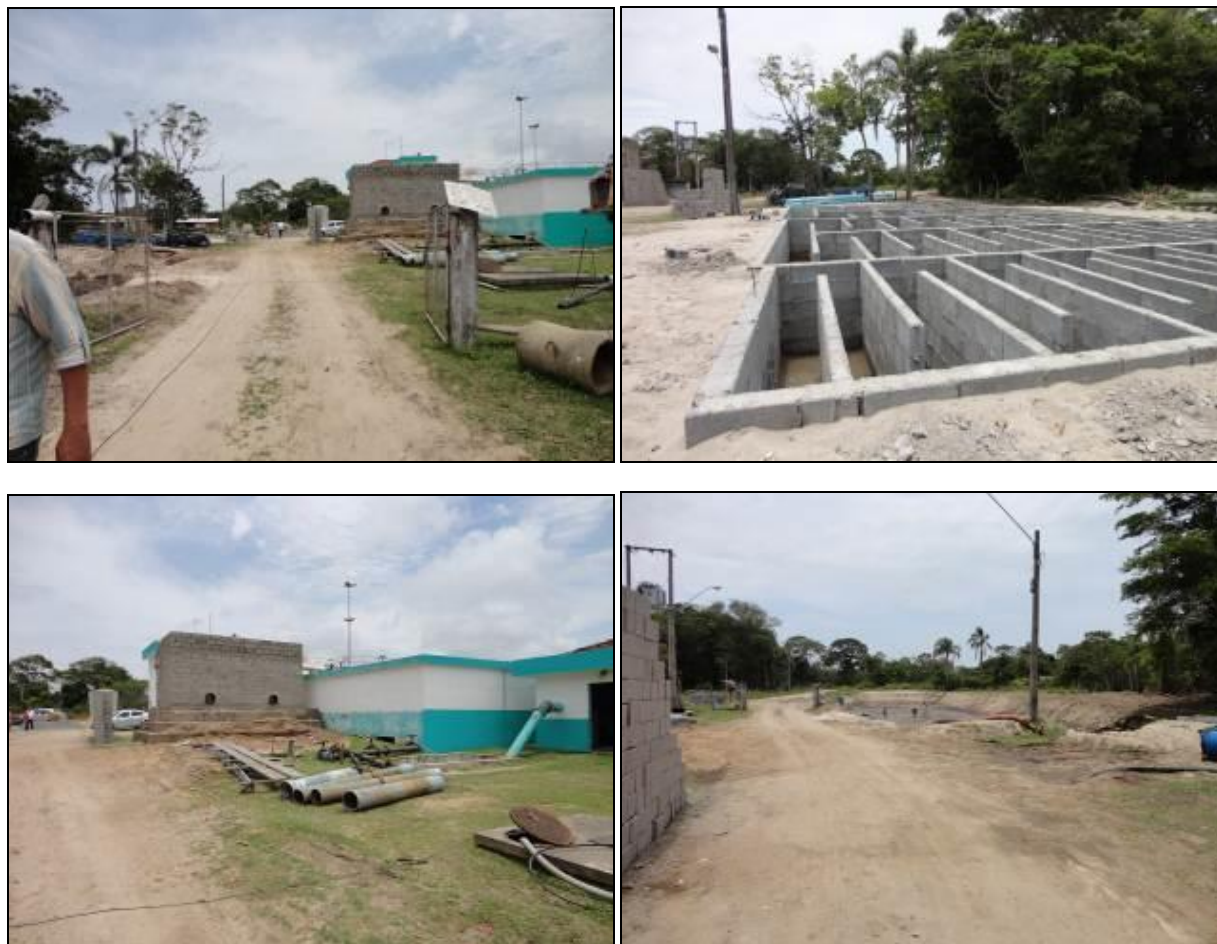
Obs.: Em obras de ampliação e melhorias.

Figura 19 - Obras da Estação nova: previsão de conclusão no início de 2012 (INICIAL)

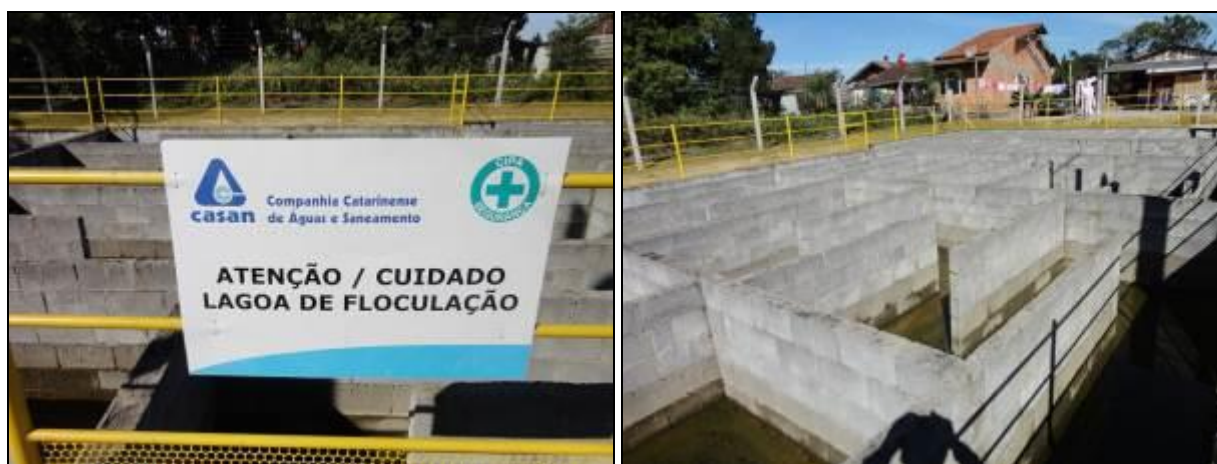
Figura 20 – Nova Lagoa de Floculação e placa de identificação. Porém ainda não está em funcionamento (ACOMPANHAMENTO)

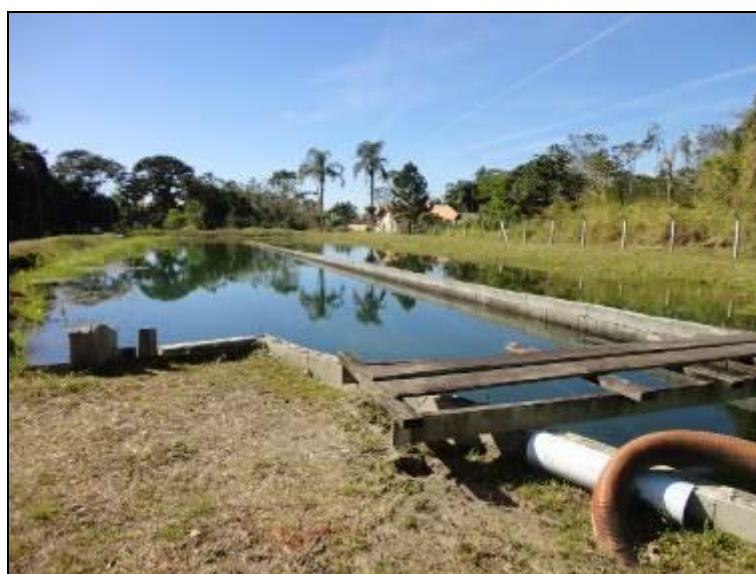
15) O lodo lançado pelos decantadores é disposto de forma adequada? Sim () Não (x) – Onde? Laçoa de decantação

Figura 25 – Lagoa de decantação (ACOMPANHAMENTO)

RECOMENDAÇÃO 07: Apresentar proposta de adequação. (Acompanhamento)

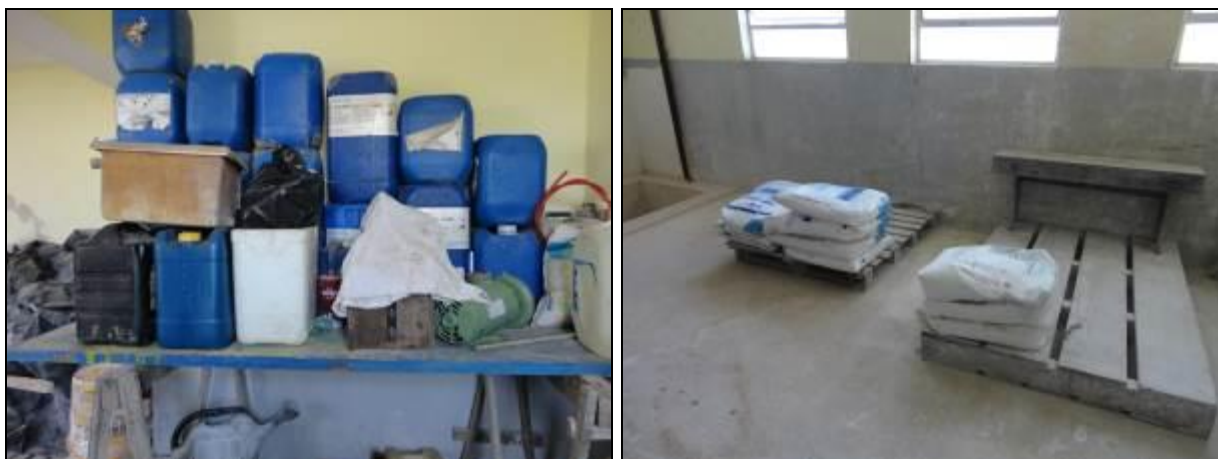
-
- 16) Com que frequência ocorre a limpeza? Semestralmente
- 17) Onde é lançado o lodo retido pelos decantadores? Lagoa de descarte.
- 18) Qual o número de filtros? 6 (seis)
- 19) Com que frequência ocorre a limpeza dos filtros? Mensalmente. Filtro é diariamente.
- 20) Os filtros estão em boas condições? Sim (x) Não ()
- 21) Os instrumentos possuem tampas? Sim () Não (x) Condições: _____
- 22) A estrutura do prédio da casa de química está aparentemente segura? Sim (x) Não ()
- 23) Existe almoxarifado para acondicionamento de produtos químicos? Sim (x) Não ()
- 24) O empilhamento dos produtos químicos é adequado? Sim (x) Não (). Obs.: Misturado com os materiais das obras.

Figura 30 – Depósito de produtos químicos (ACOMPANHAMENTO)

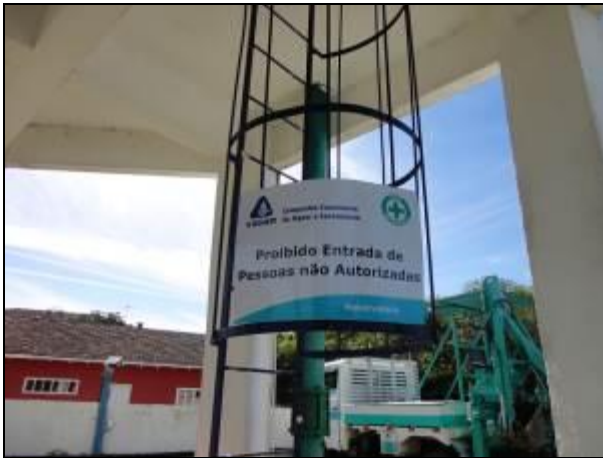
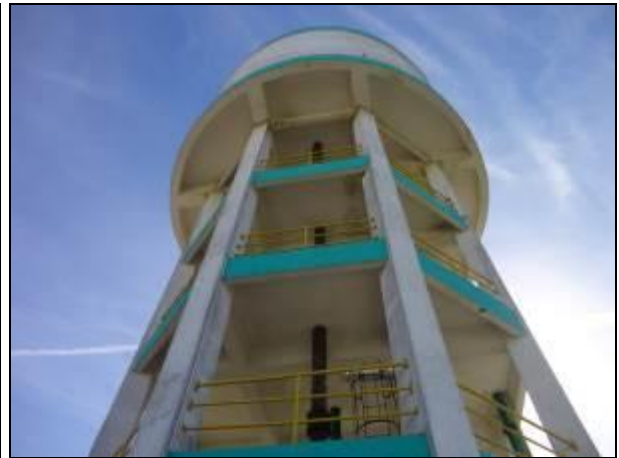
Figura 33 – Placa de identificação e Reservatório elevado de concreto com guarda-corpos (ACOMPANHAMENTO)

Obs.: Foram providenciadas as placas. (Acompanhamento)

9) Existe guarda-corpo nas áreas de visitação? Sim () Não (x) Obs.: Sim.
(Acompanhamento)
