## RELATÓRIO DE FISCALIZAÇÃO

Assunto: Fiscalização INICIAL dos Serviços de  
Saneamento Básico

Unidade Auditada: Sistema de Abastecimento de Água.

Local: Treviso

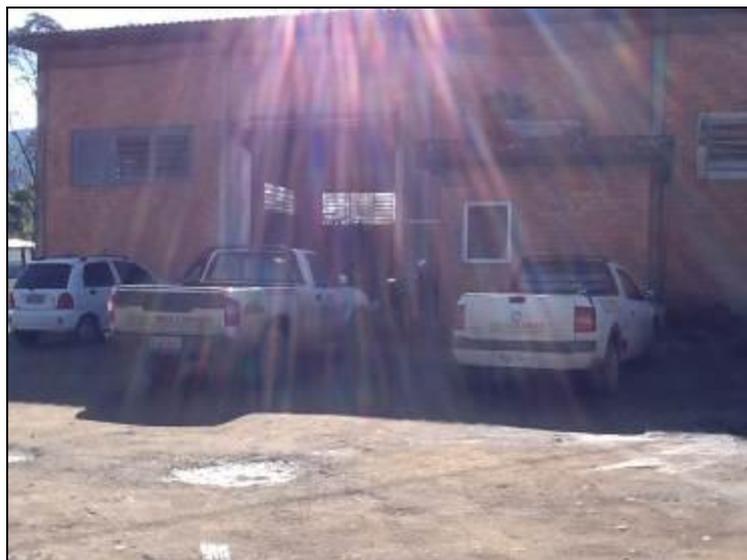
Fachada do Prédio que serve de sede provisória à PMT

1) Existe identificação de que ali funciona um escritório de atendimento (Lei nº 8.078 Art. 6º)? Sim ( ) Não (x) Pendência ( ): \_\_\_\_\_

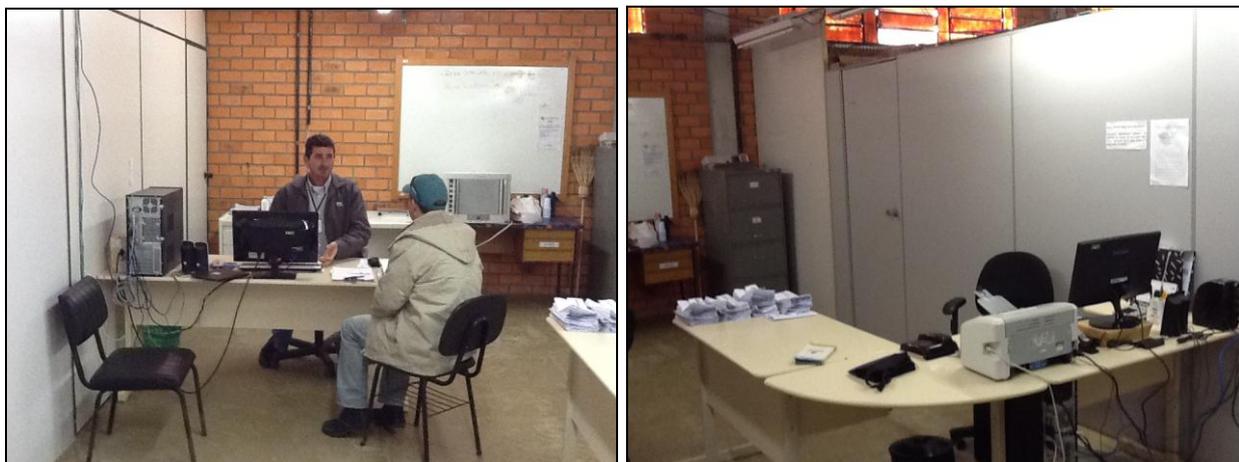
Áreas internas do Escritório.

5) Os equipamentos e instalações elétricas estão em bom estado (Resolução AGESAN N° 004 - Art. 127)? Sim ( ) Não ( ) Pendência (x): Alguns problemas de conservação.

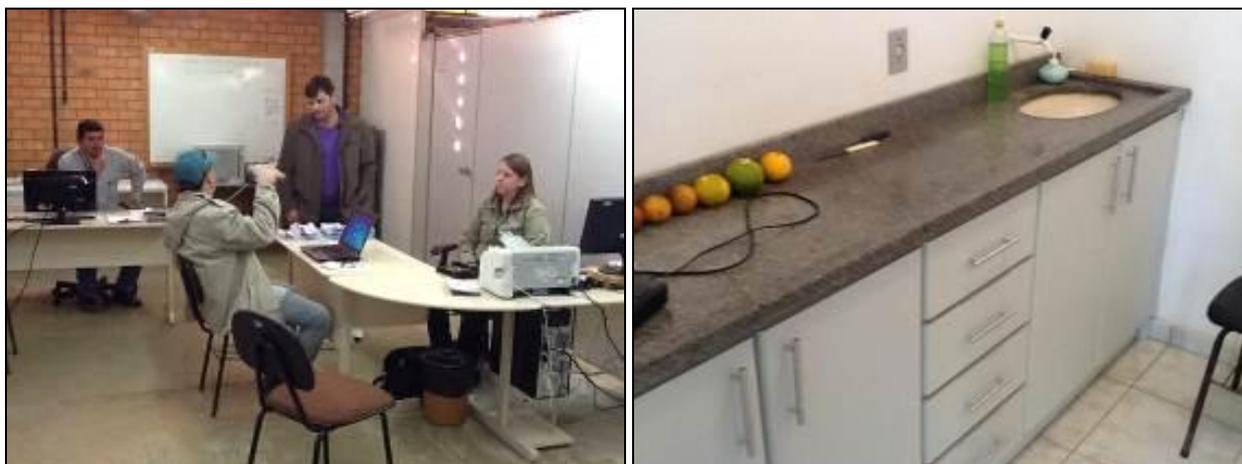
Áreas de uso comum em boas condições de organização e limpeza.

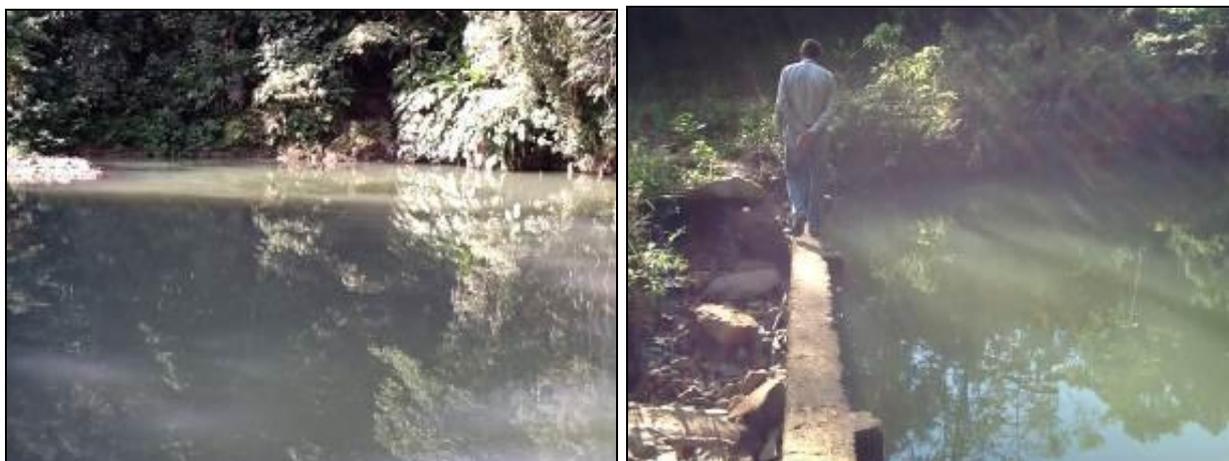
Área do Manancial com a Represa em destaque à direita.

1) Outorga de Uso (Lei nº 9.433/97 - Art. 12º): Sim ( ) Não (x)

2) Existe Licença Ambiental: Sim ( ) Não (x) - Nº: \_\_\_\_\_

R 5: Implementar processo de solicitação.

R6: Elaborar processo para licenciamento.

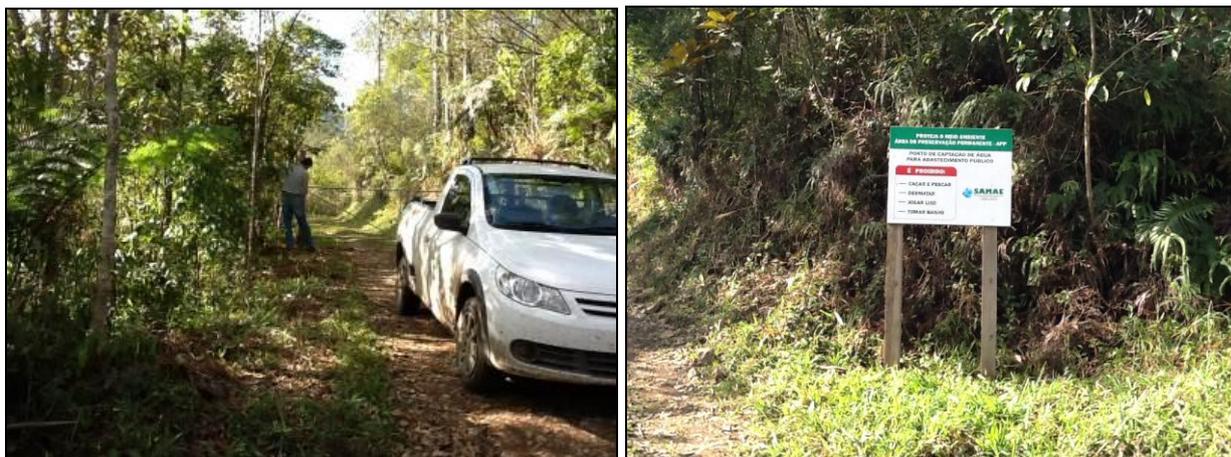
Entrada da área do manancial e placa de identificação.

9) Existe placa de identificação com as restrições à utilização da área (Resolução

AGESAN N°11 - Art. 10º)? Sim ( ) Não (x) Pendência ( ): \_\_\_\_\_

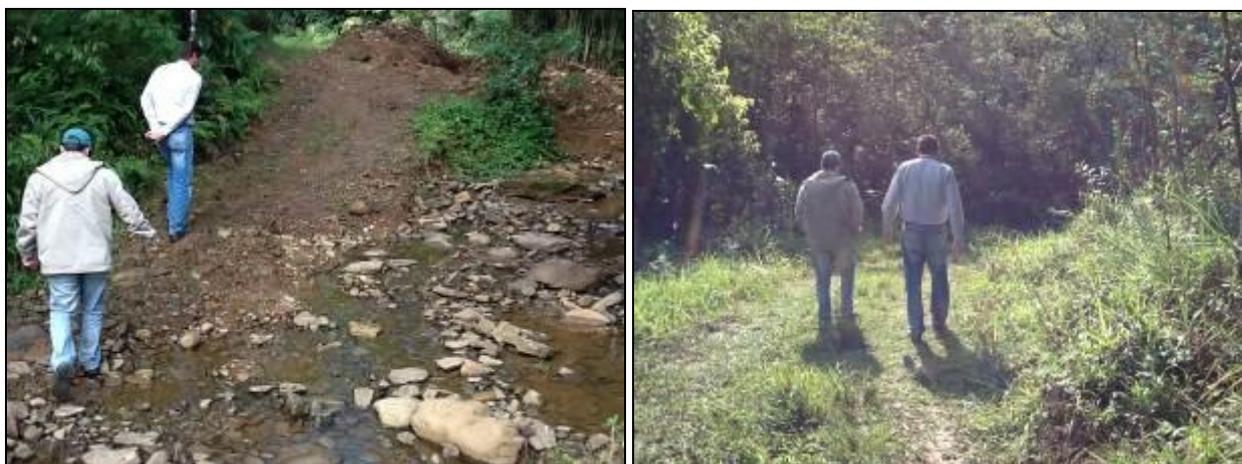
6) Existe facilidade de acesso ao local (Resolução AGESAN N°11 - Art. 11°)? Sim (x) Não ( ) Pendência: A passarela de acesso de capacitação necessita de reforma e melhorias.

Acesso à área e à barragem.

7) Existe proteção contra enchentes e entrada de pessoas estranhas e animais (Resolução AGESAN N°11 - Art. 10°)? Sim (x) Não ( ) Pendência ( ): Há problemas quando de enchentes extraordinárias.

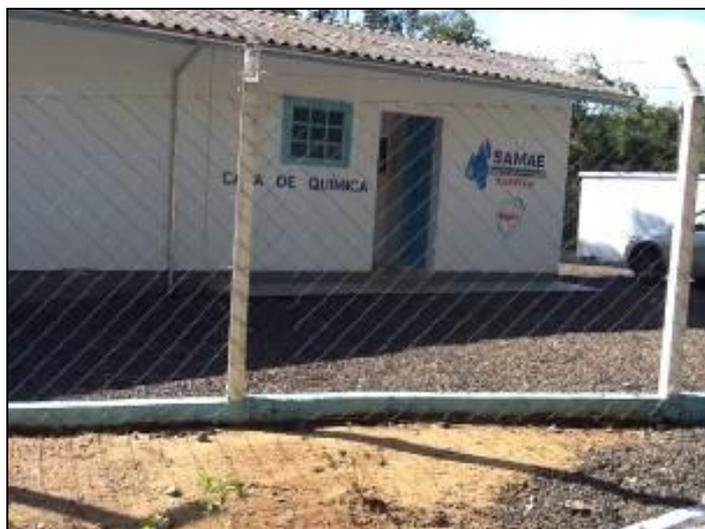
Fachada da ETA - Coordenadas UTM: 0651681 / 6845335

1) A ETA possui licenciamento ambiental do órgão AMBIENTAL para funcionamento (Conama 237/97 Anexo 1)? Sim ( ) Não (x) - Nº: \_\_\_\_\_

R7: Apresentar processo requisição.

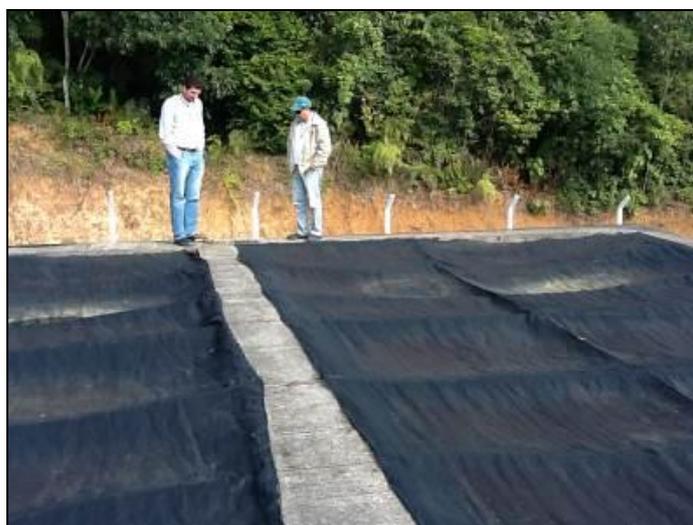
Estruturas de filtração devidamente cobertas.

14) O lodo é lançado retido pelos decantadores é disposto de forma adequada? Sim ( ) Não (x) Onde? Rede Pluvial

R8: Analisar destinação ambientalmente adequada para os resíduos em geral.

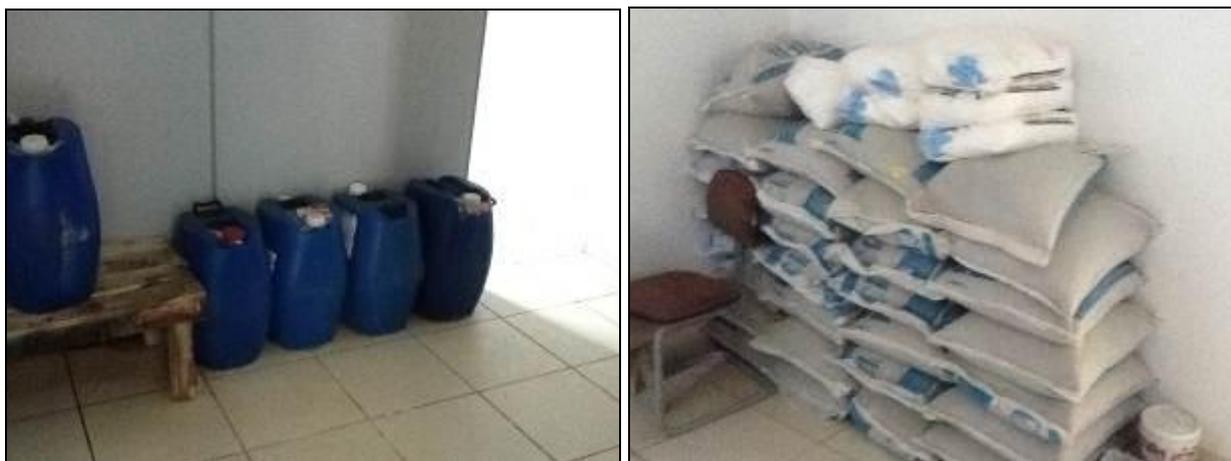
Acondicionamento de produtos químicos.

21) O empilhamento dos produtos químicos é adequado (Resolução AGESAN N°11 - Art. 18° §2°)? Sim (x) Não ( ) Pendência ( ) : \_\_\_\_\_

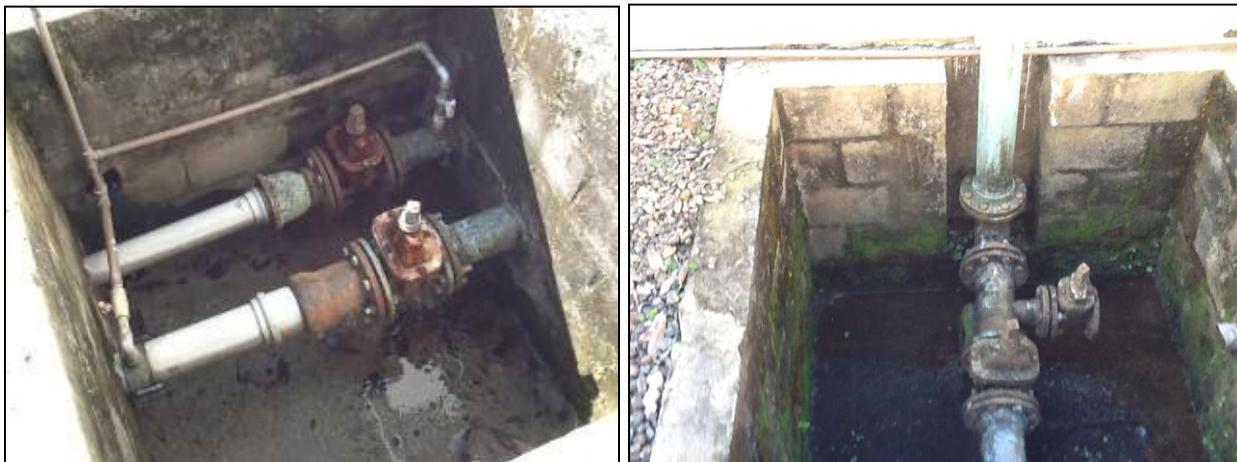
Algumas estruturas apresentam pequenos vazamentos.

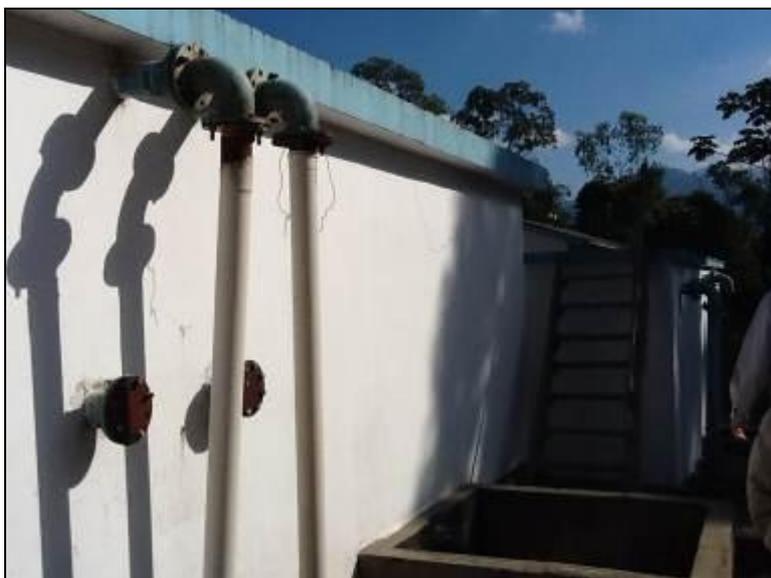
Fotos R-01

5) As áreas estão devidamente cercadas e trancadas (Resolução AGESAN N°11 - Art. 23º)? Sim ( ) Não ( ) Pendência (x): Obs.: Falta isolamento em algumas unidades e Placas de Sinalização!

6) Existem escadas em boas condições de uso (Resolução AGESAN nº11 - Art. 23º)? Sim ( ) Não (x) Pendência ( ): \_\_\_\_\_

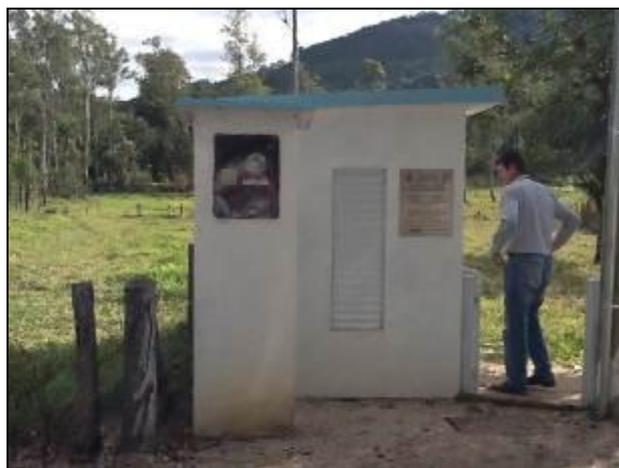
ERAT 1

<b>Estação</b>	<b>Capacidade (m3)</b>	<b>Localização</b>	<b>Função</b>
ERAT - 1			Desativada
ERAT - 2	8.000 l/h	Rua Manoel A. Eduardo	Distribuição

9) Estão devidamente identificadas? Sim ( ) Não (x) Pendência ( ): \_\_\_\_\_

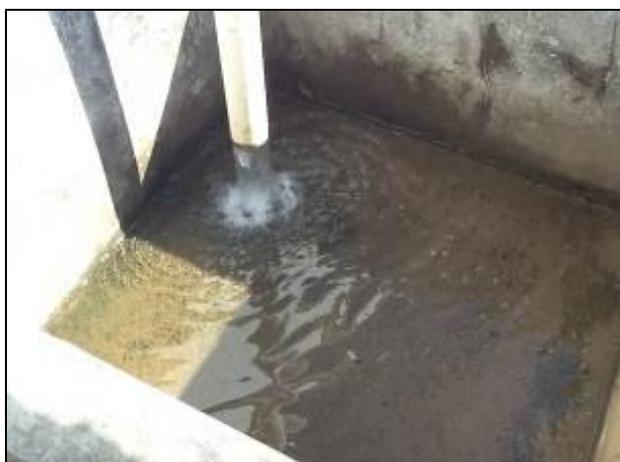
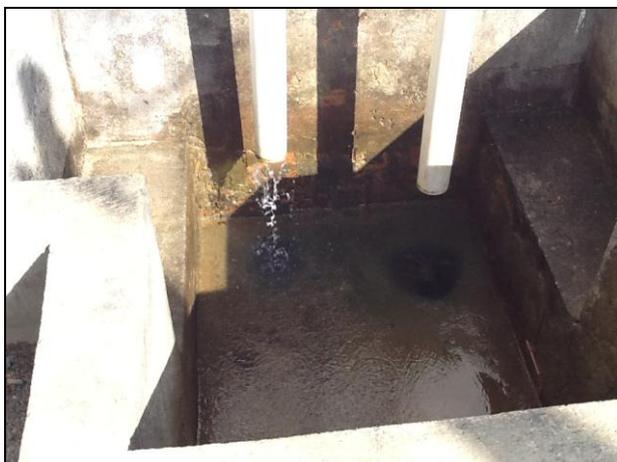
Descarte de água bruta na ETA
