## **RELATÓRIO DE FISCALIZAÇÃO**

**Assunto: Fiscalização INICIAL dos Serviços de  
Saneamento Básico**

Relatório nº 093/2013

Município de: SANTA TEREZINHA DO PROGRESSO/SC

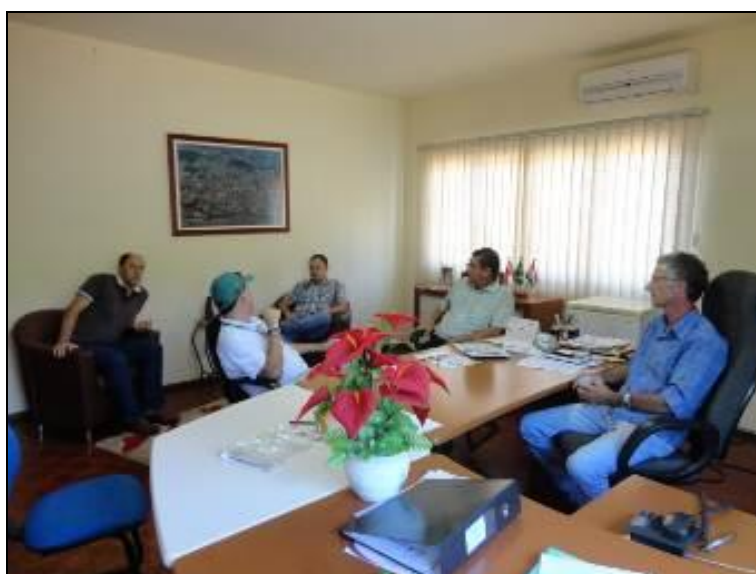
**Figura 1: Prédio da Prefeitura Municipal**

1) Existe identificação de que ali funciona um escritório de atendimento (Lei nº 8.078 Art. 6º)? Sim ( ) Não ( ) Pendência ( ): Obs.: Não tem Estrutura de Escritórios.

2) O imóvel é: Próprio ( ) Alugado ( ) Obs.: Não tem escritório de atendimento  
Imóvel da Prefeitura

RECOMENDAÇÃO 01: Deve ser providenciado local para o atendimento ao usuário.

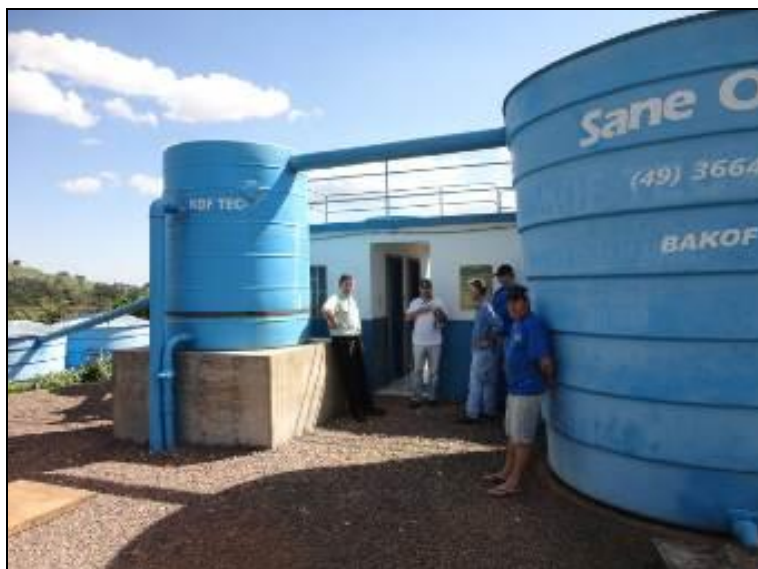
Figura 2: Fardamento de trabalho

15) Existem fardamentos e EPI's (*botas, luvas, capacetes etc.*) adequados para uso dos funcionários em campo? Sim (x) Não ( ) Pendência ( ):

16) O pessoal de campo trabalha vestindo roupas que o identificam como funcionário próprio ou terceirizado da empresa? Sim (x) Não ( ) Pendência ( ):

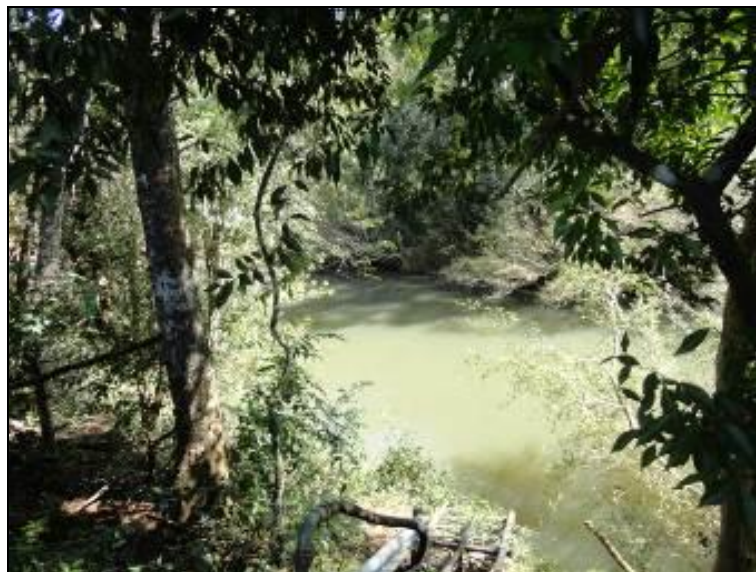
Figura 3: Manancial Rio Cafundó

a) Manancial/Captação 1: Rio Cafundó - Coordenadas: xx°xx'xx" S / xx°xx'xx" O  
Subterrâneo (x) Superficial ( )

1) Outorga de Uso (Lei nº 9.433/97 - Art. 12º): Sim ( ) Não (x) Pendência ( ):

2) Existe Licença Ambiental: Sim ( ) Não (x) -

RECOMENDAÇÃO 03: Providenciar Outorga ou Processo

RECOMENDAÇÃO 04: Apresentar Licença ou Processo.

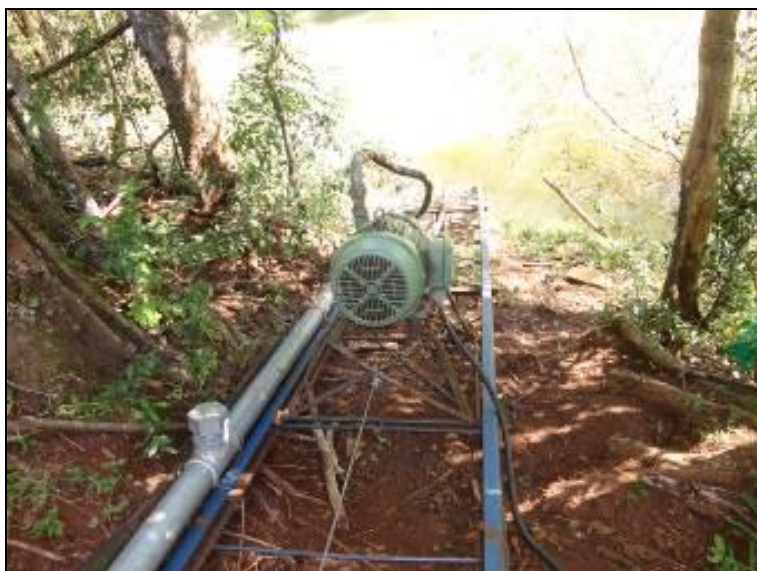
**Figura 4: Área Manancial**

3) Existe cerca de proteção da área do manancial (Resolução AGESAN nº11- Art. 10º)? Sim ( ) Não (x) Pendência ( ):

RECOMENDAÇÃO 05: Providenciar isolamento da área

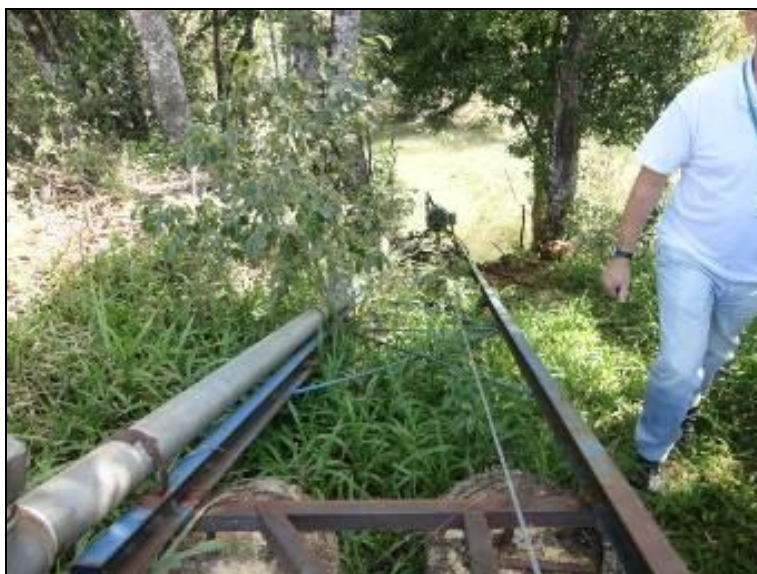
**Figura 5: Tipo de captação**

- 4) O volume captado atualmente garante o abastecimento de água sem haver colapso no abastecimento (NBR 12211 item 5.5)? Sim (x) Não ( ) Pendência ( ):
- 5) O tipo de captação é adequado (NBR 12.213)? Sim (x) Não ( ) Pendência ( ):

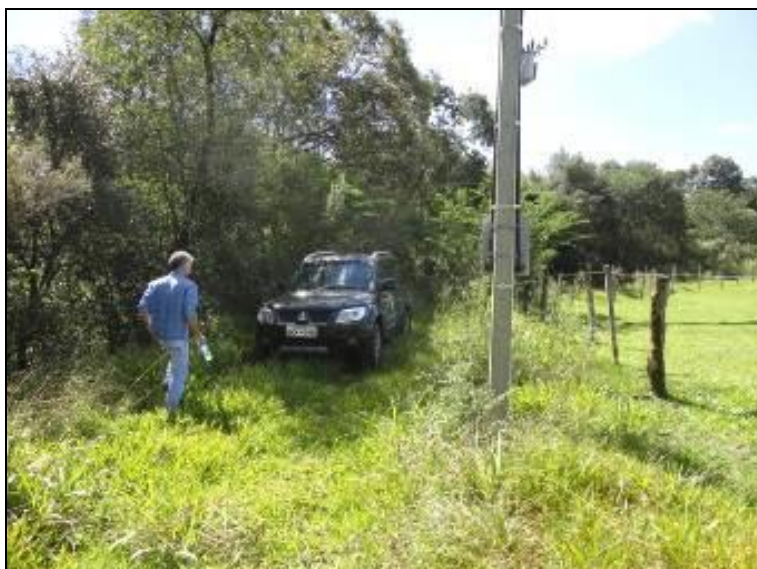
**Figura 6: Acesso ao manancial**

- 6) As condições operacionais da captação são adequadas (Resolução AGESAN nº11 Art. 11º)? Sim (x) Não ( ) Pendência ( ):
- 7) Existe facilidade de acesso ao local (Resolução AGESAN nº11 - Art. 11º)? Sim (x) Não ( ) Pendência ( ):

8) Existe proteção contra enchentes e entrada de pessoas estranhas e animais (Resolução AGESAN N°11 - Art. 10º)? Sim ( ) Não (x) Pendência ( ):

RECOMENDAÇÃO 06: Providenciar proteção entorno do manancial

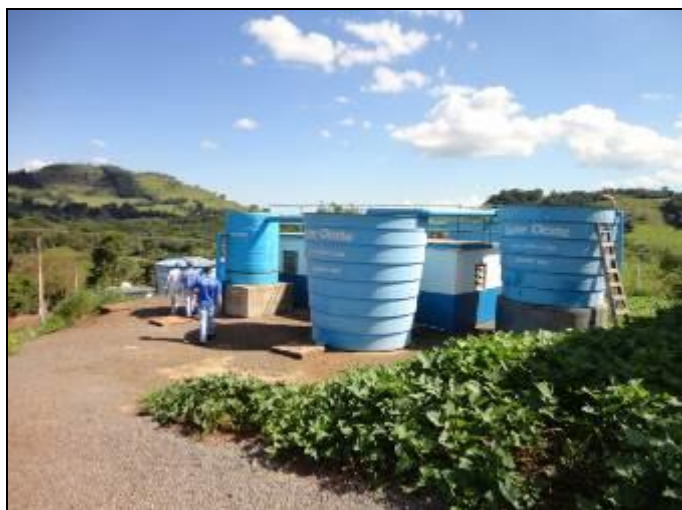
**Figura 7: ETA**

1) A ETA possui licenciamento do órgão AMBIENTAL para funcionamento (Conama 237/97 Anexo 1)? Sim ( ) Não (x) -

RECOMENDAÇÃO 08: Providenciar licenciamento ou processo

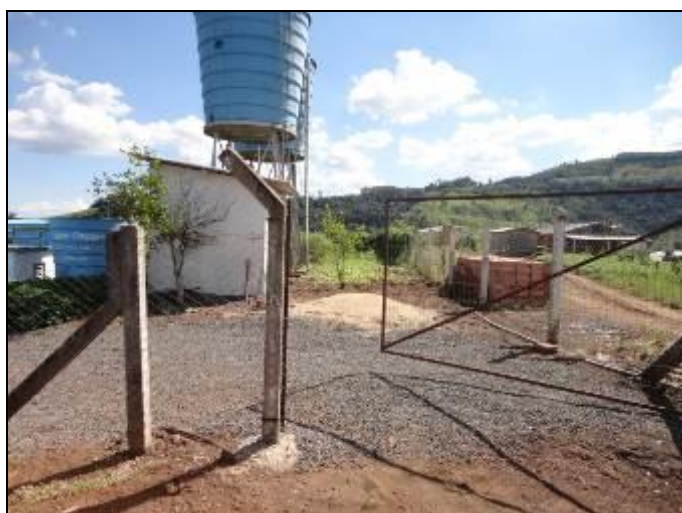
**Figura 8: Acesso a ETA**

2) O acesso à ETA está em boas condições (Resolução AGESAN N°11 - Art. 15º)?

Sim (x) Não ( ) Pendências ( ):

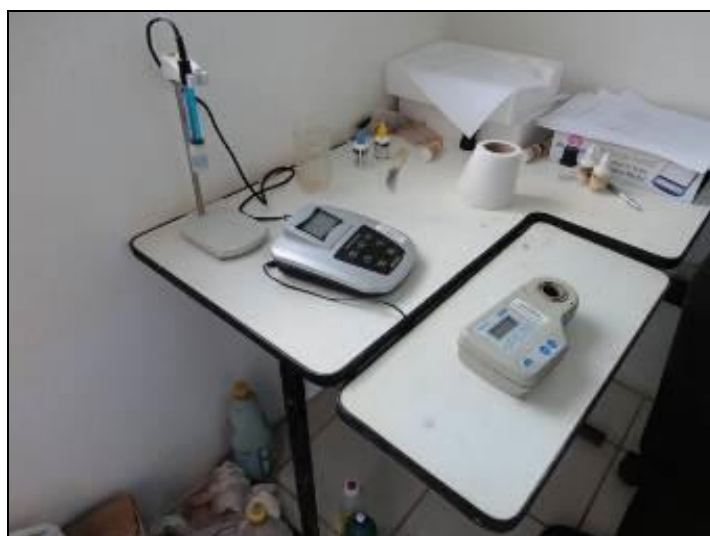
**Figura 9: Laboratório ETA**

3) As condições do Laboratório são adequadas? Sim (x) Não ( ) Pendência ( ):

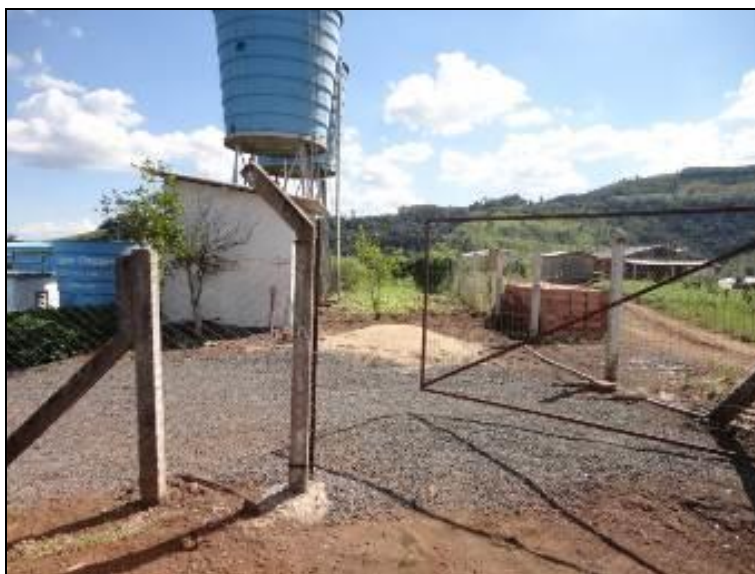
**Figura 10: Cerca de Proteção ETA**

8) Existe cerca de proteção da ETA em bom estado de conservação (Resolução AGESAN Nº11 - Art. 15º)? Sim (x) Não ( ) Pendência ( ):

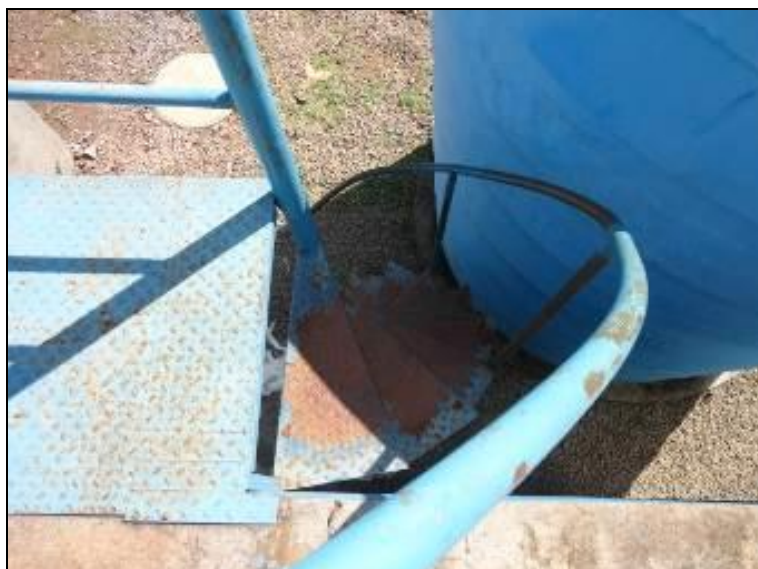
Figura 11: Escada de Acesso ETA

10) As escadas de acesso estão em boas condições de uso (Resolução AGESAN nº11 - Art. 15º)? Sim (x) Não ( ) Pendência ( ):

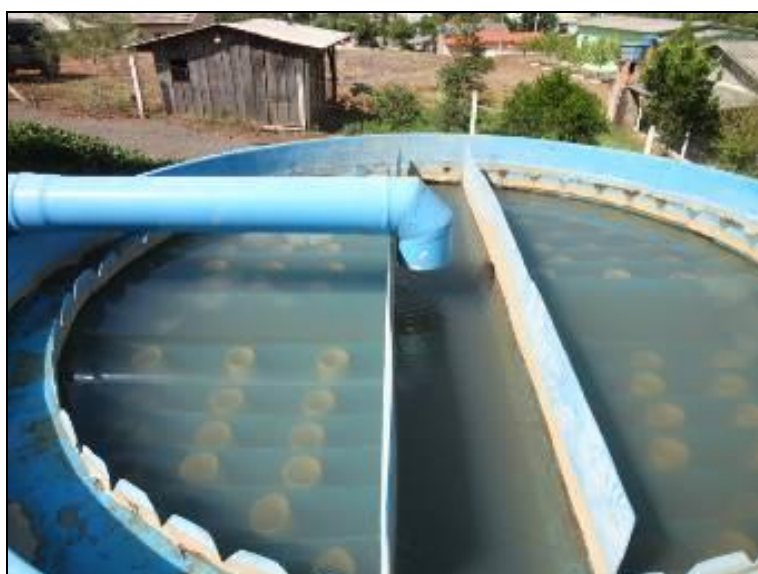
Figura 12: Decantador

12) Os decantadores estão em boas condições (Resolução AGESAN n°11 - Art. 15°)? Sim (x) Não ( ) - N° de decantadores: 02 (dois).

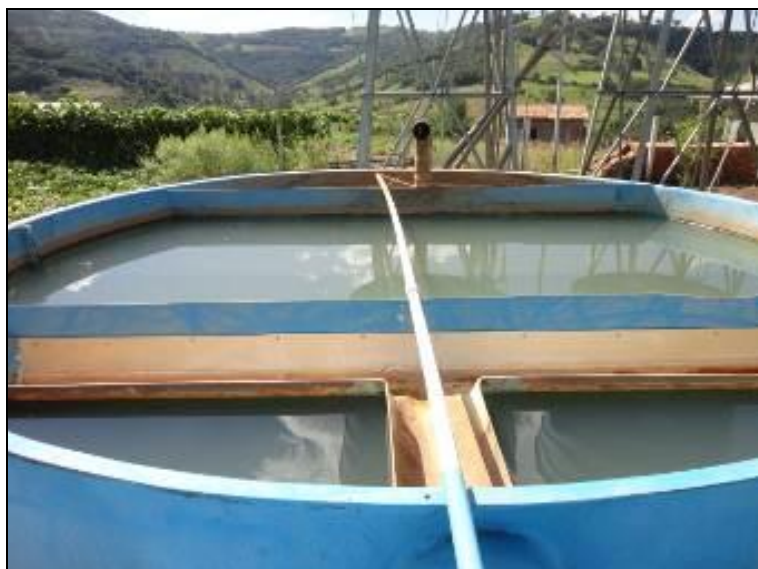
**Figura 13: Filtros**

16) Os filtros estão em boas condições (Resolução AGESAN n°11 - Art. 15°)? Sim (x) Não ( ) N° de filtros: 02 (dois)

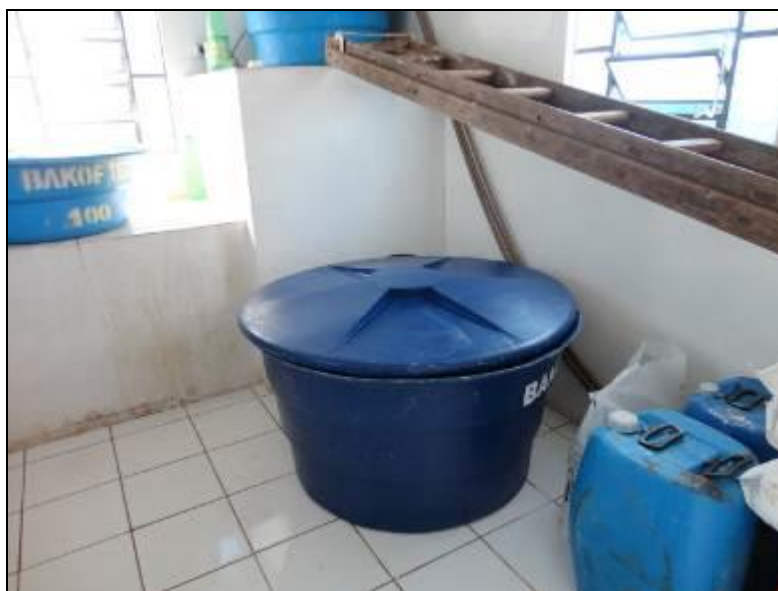
**Figura 14: Casa de Química**

19) A estrutura do prédio da casa de química está aparentemente segura (Resolução AGESAN nº11 Art. 15º)? Sim (x) Não ( ) Pendência ( ):

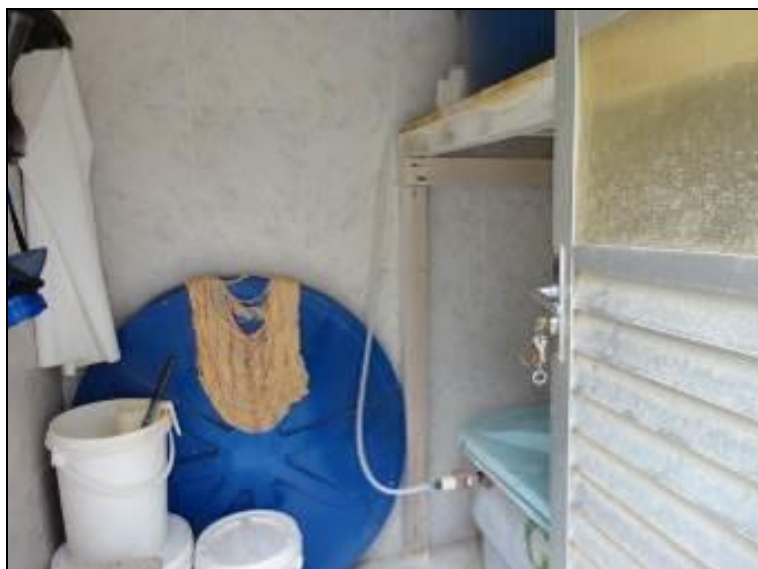
Figura 15: Guarda dos produtos químicos

20) Existe almoxarifado para acondicionamento de produtos químicos (Resolução AGESAN nº11 - Art. 18º §2º)? Sim (x) Não ( ) Pendência ( ):

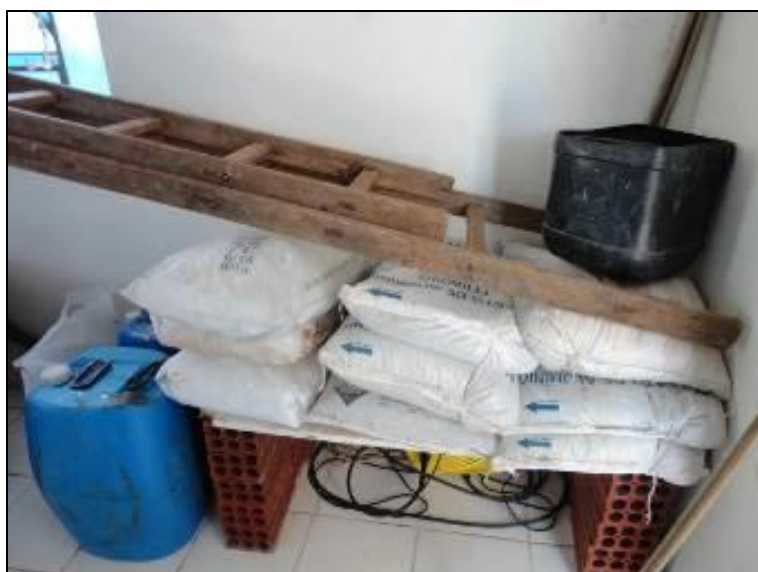
Figura 16 - Acondicionamento Produtos Químicos

21) O empilhamento dos produtos químicos é adequado (Resolução AGESAN N°11 - Art. 18° §2°)? Sim ( ) Não (x) Pendência ( ):

RECOMENDAÇÃO 10: Providenciar melhores acomodações para os produtos químicos

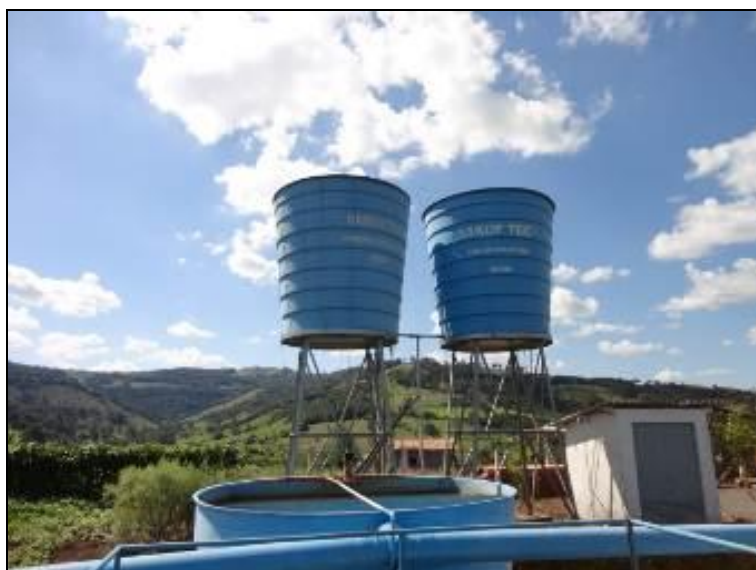
Figura 17: R-01 e R-02

1) Existem placas indicativas de propriedade e restrição de uso das áreas dos reservatórios (Res. AGESAN n° 004 - Art.19 - §2º)? Sim ( ) Não (x) Pendência ( )

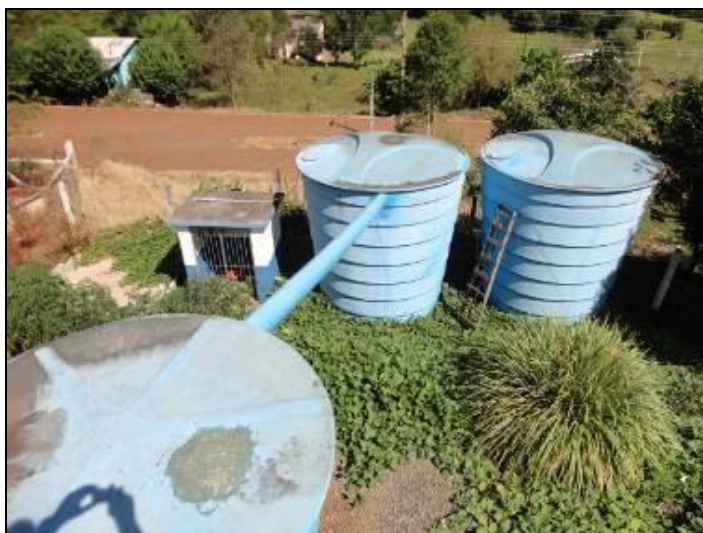
**Figura 18: Entorno do reservatório**

2) As condições de limpeza dos entornos são adequadas (Resolução AGESAN n°11 - Art. 23º)? Sim (x) Não ( ) Pendência ( ):

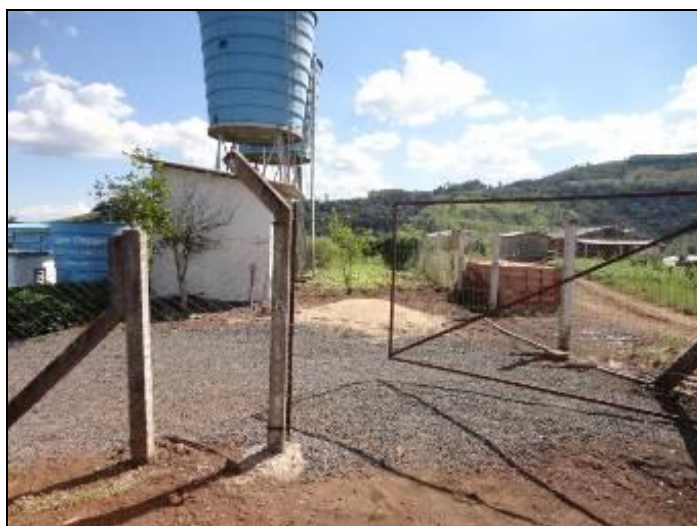
**Figura 19: Área cercada**

3) As áreas estão devidamente cercadas e trancadas (Resolução AGESAN nº11 - Art. 23º)? Sim (x) Não ( ) Pendência ( ):

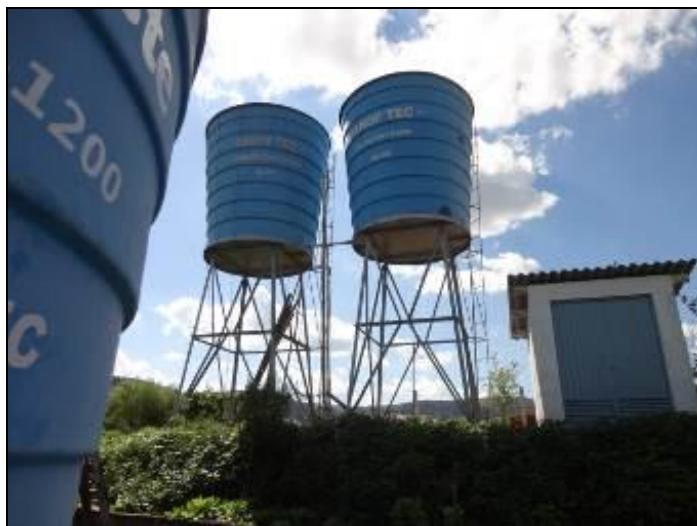
**Figura 20: Escada Reservatório**

4) Existem escadas em boas condições de uso (Resolução AGESAN nº11 - Art. 23º)? Sim (x) Não ( ) Pendência ( ):

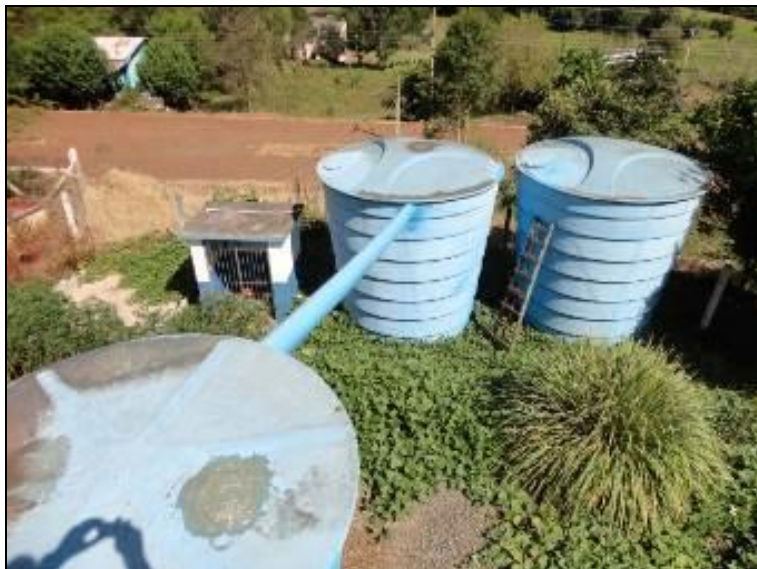
Figura 21: Cobertura dos Reservatórios

6) As áreas de cobertura encontram-se em condições adequadas (Resolução AGESAN N°11 - Art. 23º)? Sim (x) Não ( ) Pendência ( ):
