## **RELATÓRIO DE FISCALIZAÇÃO**

**Assunto: Fiscalização INICIAL dos Serviços de  
Saneamento Básico**

Relatório nº 098/2013

Município de: CAPIVARI DE BAIXO/SC

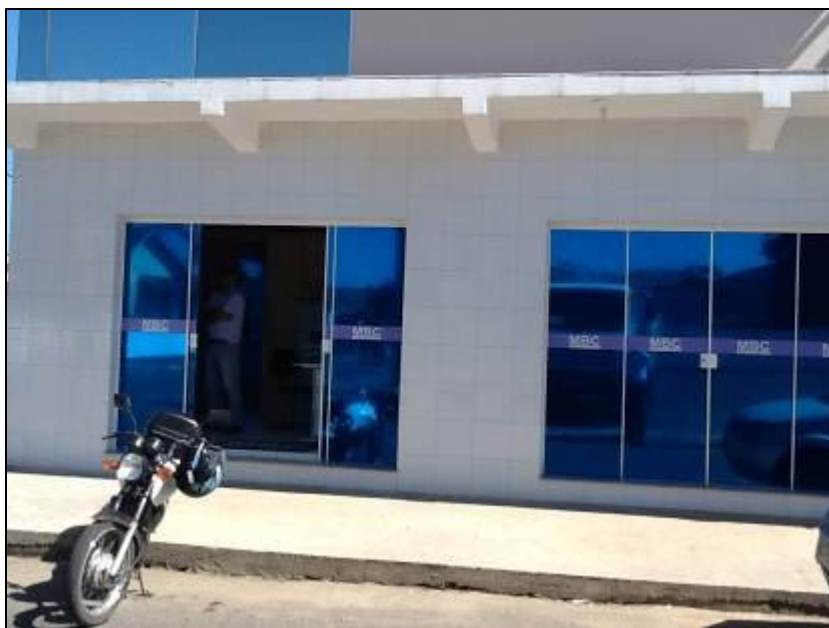
1) Existe identificação de que ali funciona um escritório de atendimento (Lei nº 8.078 Art. 6º)? Sim ( ) Não ( ) Pendência (x): Obs.: Deverá ser dado mais destaque à logomarca ou instalação de placa de identificação a fim de facilitar a localização pelo usuário.

Figura 1: Fachada do Escritório da Concessionária.

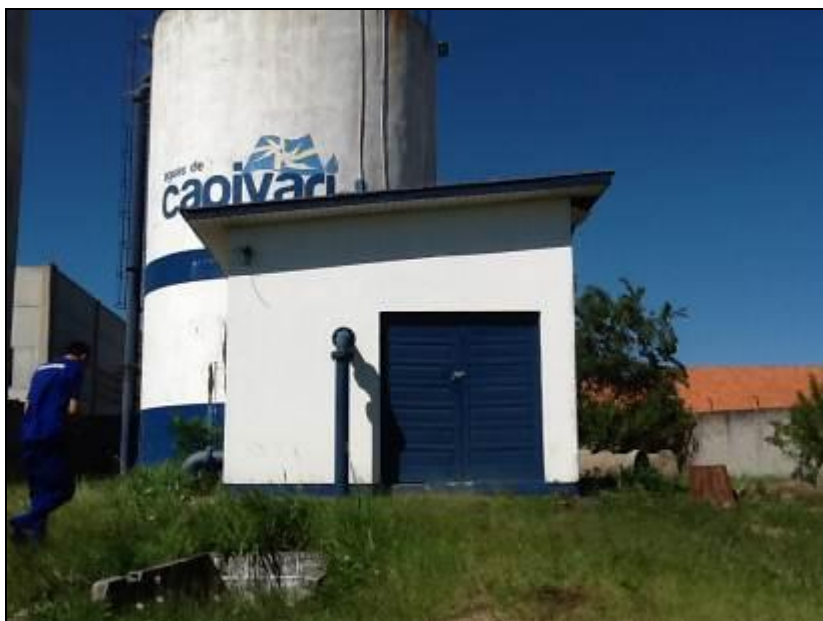
Figura 8: R-01

Observação: O reservatório apresenta algumas rachaduras e vazamentos que comprometem o controle de perdas.

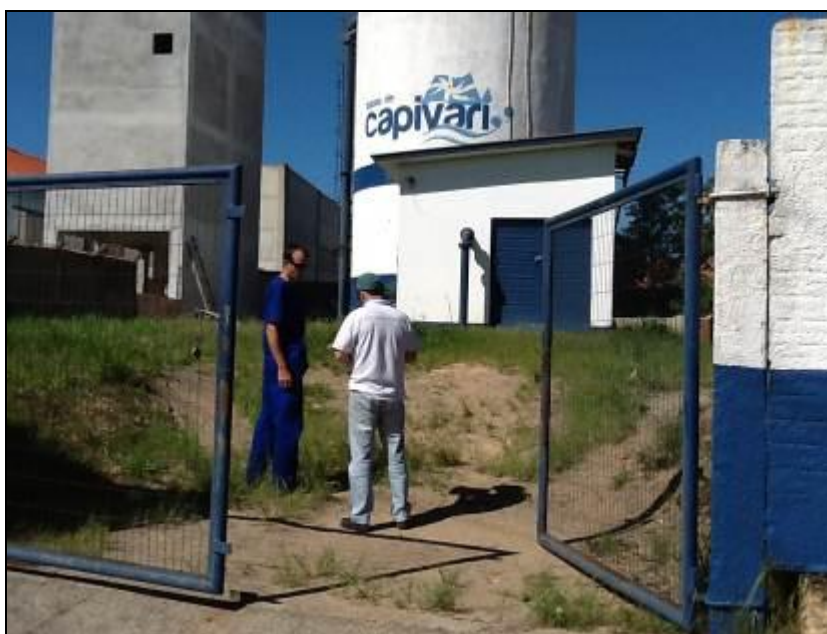
2) Existem placas indicativas de propriedade e restrição de uso das áreas dos reservatórios (Res. AGESAN nº 004 - Art.19 - §2º)? Sim ( ) Não ( ) Pendência ( x):

Figura 9: Reservatório sem identificação.

RECOMENDAÇÃO 03: Colocar placa ou pintura com identificação e capacidade do reservatório.

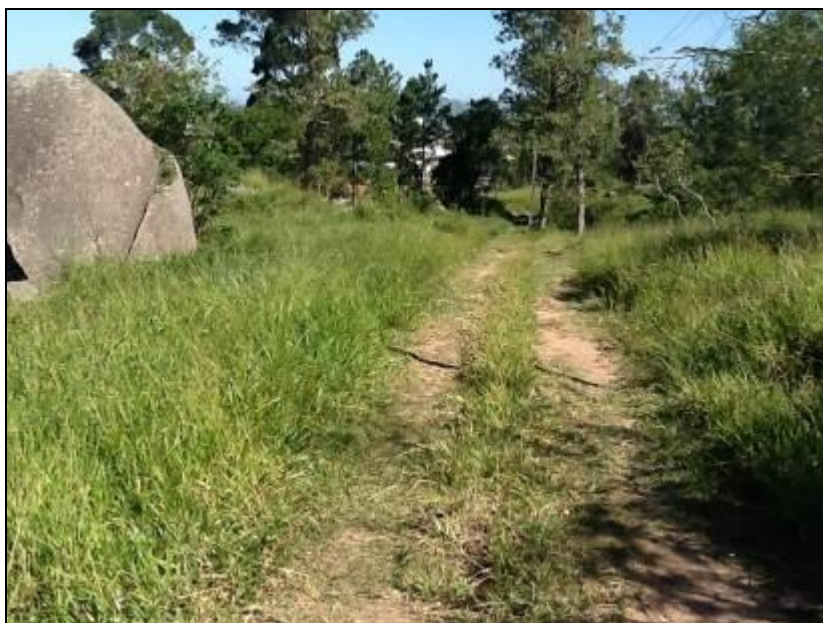
01) Existe facilidade de acesso ao local? Sim ( ) Não (x)

Figura 13: Acesso ao R-02

RECOMENDAÇÃO 06: Deverá ser negociado acesso "escriturado" entre Prefeitura Municipal e terceiros proprietários e melhorar as condições de rodagem.

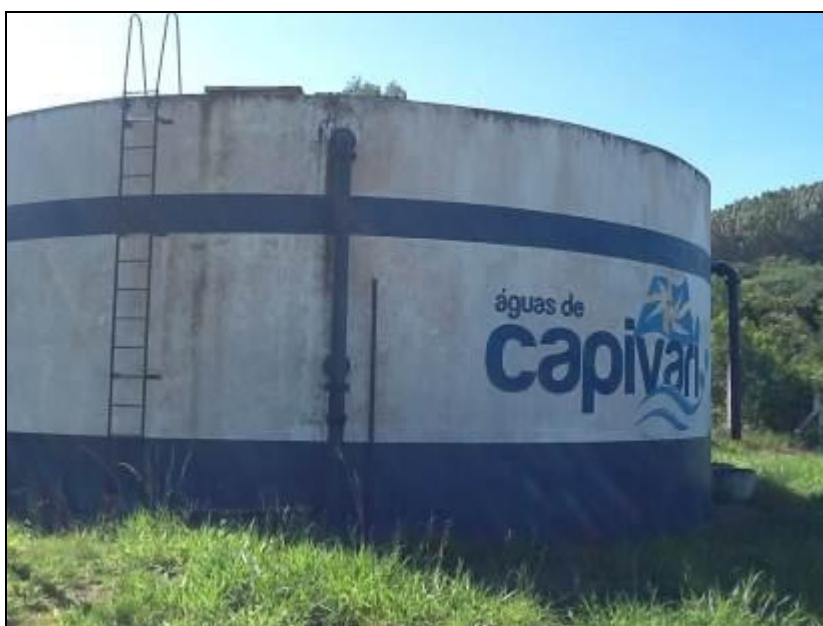
Figura 14: Reservatório R-02

02) Existem placas indicativas de propriedade e restrição de uso das áreas dos reservatórios (Res. AGESAN nº 004 - Art.19 - §2º)? Sim ( ) Não (x) Pendência ( ):

RECOMENDAÇÃO 07: Deverão ser providenciadas placas ou pinturas com identificação e capacidade do Reservatório.

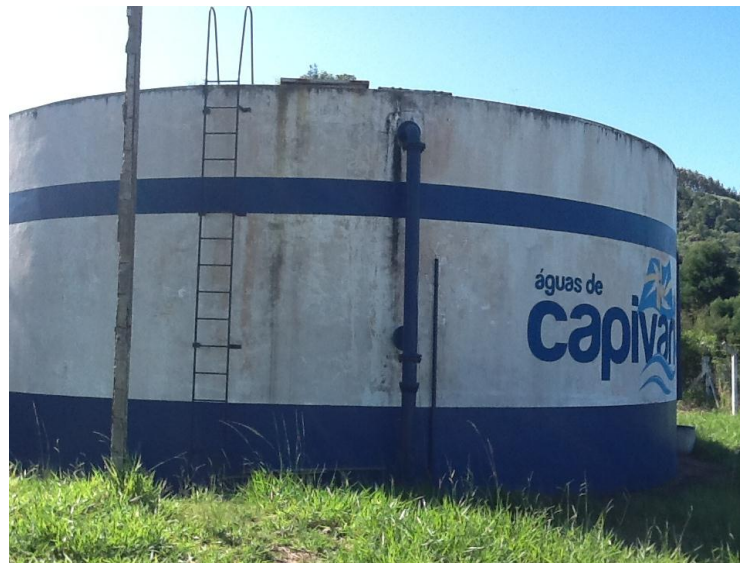
Figura 17: R-02 necessitando de pintura/lavação externa

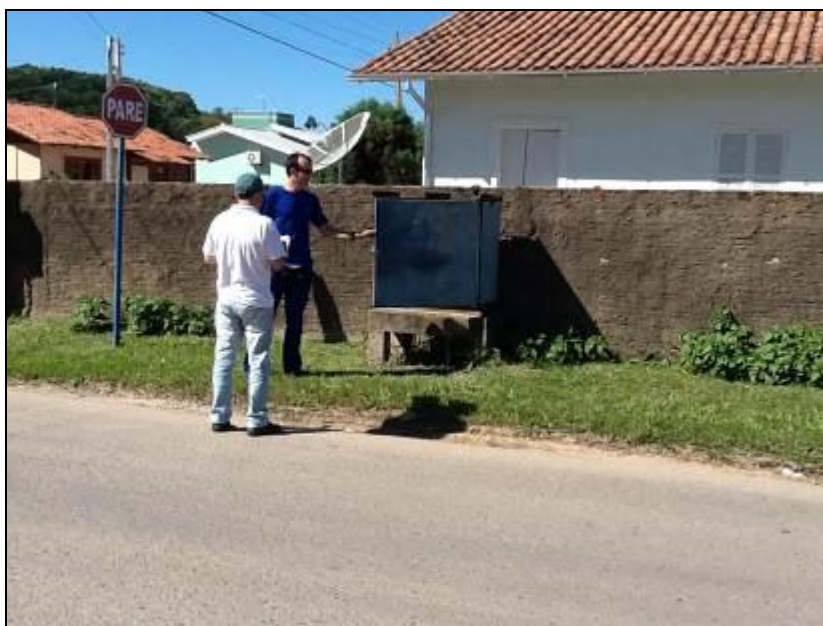
Figura 20: Booster Santa Lúcia

2) Estão devidamente isoladas? Sim ( ) Não ( ) Pendência (x): Obs.: O Booster não!

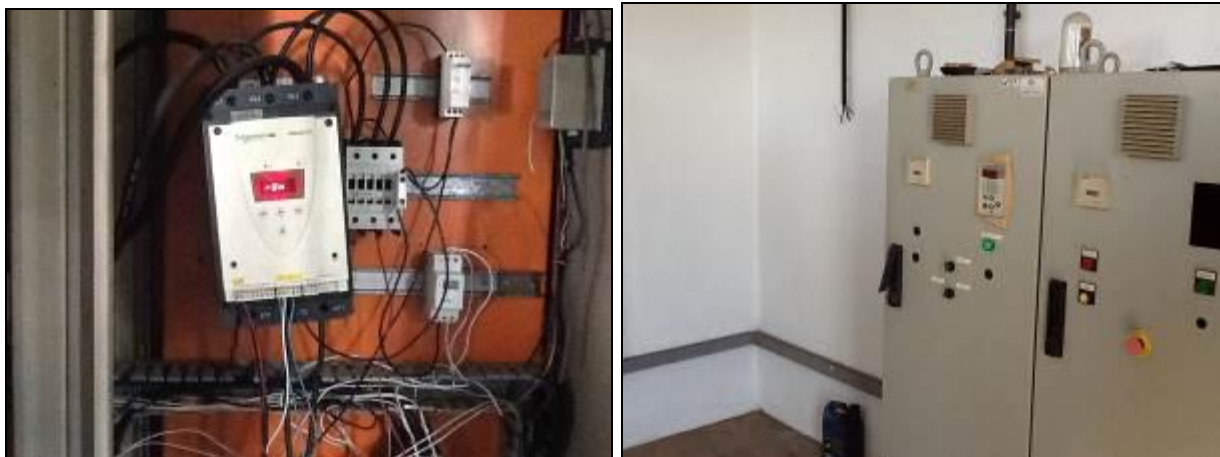
3) Quadro de Energia está em boas condições? Sim ( ) Não (x) Pendência ( ): Obs.:

Figura 21: Quadros de Força das ERATs 01 e 02.

RECOMENDAÇÃO 12: Devem ter suas condições melhoradas.
